МИНИСТЕРСТВО КУЛЬТУРЫ СССР

## ПАСПОРТ

I. НАИМЕНОВАНИЕ ПАМЯТНИКА Дом купца Софронова.

### УЧЕТНАЯ КАРТОЧКА Дом купца Софронова

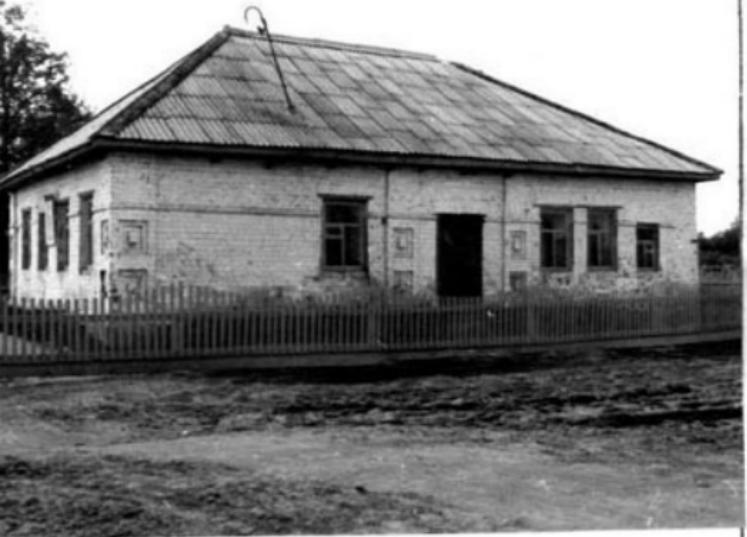
Фото или схематический план

Приземистое прямоугольное в плане, крытое на четыре ската, здание у пересечения улиц в восточной части села, обращено продольным восточным фасадом к комплексу Рождественской церкви. В центре продольных фасадов расположены дверные проемы, ведущие в коридор, делящий здание на две части. Проем восточного фасада фланкирован лопатками. Такие же, обработанные филенками, лопатки имеются на углах южного фасада. Отделяющий плоские завершения лопаток, от обработанных филенками частей, карниз, состоящий из одной горизонтальной тяги, проходит по южному, и большей части восточного фасада, на уровне  $\frac{2}{3}$  высоты. Покрытие побелкой, не имеющие цоколя, кирпичные стены дома прорезаны окнами с плоскими перемычками: четырьмя - на южном фасаде, двумя по обеим сторонам двери - на западном, одним на северном, где

расположен еще один, третий вход в здание. На восточный фасад выходят четыре окна, одно к югу от входа, а три - к северу. Крайнее из этих окон - по размерам меньше остальных. Южная часть интерьера представляет собой одно большее помещение, вход в которое из коридора смешен к западу. Ближе к восточному входу в здание расположен проход в северную часть дома, состоящую из двух помещений. Из которых западное ненадежно по размерам
