П А С П О Р Т

I. НАИМЕНОВАНИЕ ПАМЯТНИКА Усадьба Карповой А.Т. Дом для прислугиII. ТИПОЛОГИЧЕСКАЯ
ПРИНАДЛЕЖНОСТЬ

III. ДАТИРОВКА ПАМЯТНИКА (или дата исторического события, с которым связано возникнове-
ние памятника — для памятников истории)II пол. XIX в.IV. АДРЕС (местонахождение) ПАМЯТНИКА Владимирская обл., Петушинский р-н,(АССР, край, область, район, автономная обл.,п. Сушнево (3 км от ж/д станции Болдино)

Дом для прислуги. Усадьба Карповой А. Т.

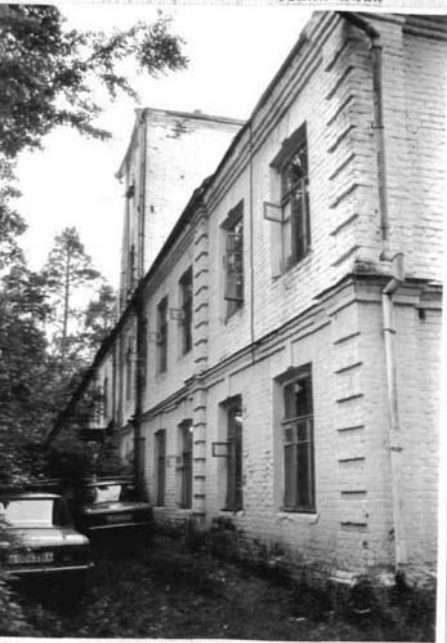
Фото или схематический план

Здание бывшего дома для прислуги располагается в юго-восточной части усадьбы. Дом сложен из кирпича на известковом растворе. Размеры кирпича составляют: 250х70х120. Памятник представлял в прошлом одноэтажный каменный дом.

Второй этаж с башней и крытая веранда с западной стороны пристроены в настоящее время. В плане здание представляет два вытянутых прямоугольника южного и восточного крыла, поставленных под прямым углом друг к другу. К прямоугольнику южного крыла с запада примыкает еще один прямоугольник небольшого западного крыла. Памятник представляет пример жилой постройки II пол. XIX в., в декоративном оформлении которой использованы элементы стиля классицизма.
