П А С П О Р Т

I. НАИМЕНОВАНИЕ ПАМЯТНИКА Усадьба Чадромцева В.И. Комплекс.II. ТИПОЛОГИЧЕСКАЯ
ПРИНАДЛЕЖНОСТЬ

Конец XIX века.IV. АДРЕС (местонахождение) ПАМЯТНИКА Вологодская обл., Нюксенский р-н,

ВОЛОГДСКАЯ ОБЛАСТЬ
НЮКСЕНСКИЙ РАЙОН
УФТЮГСКИЙ С/С
ДЕР. КОРОЛЕВСКАЯ
УСАДЬБА ЧАДРОМЦЕВА.
ЗАСТРОЙКА

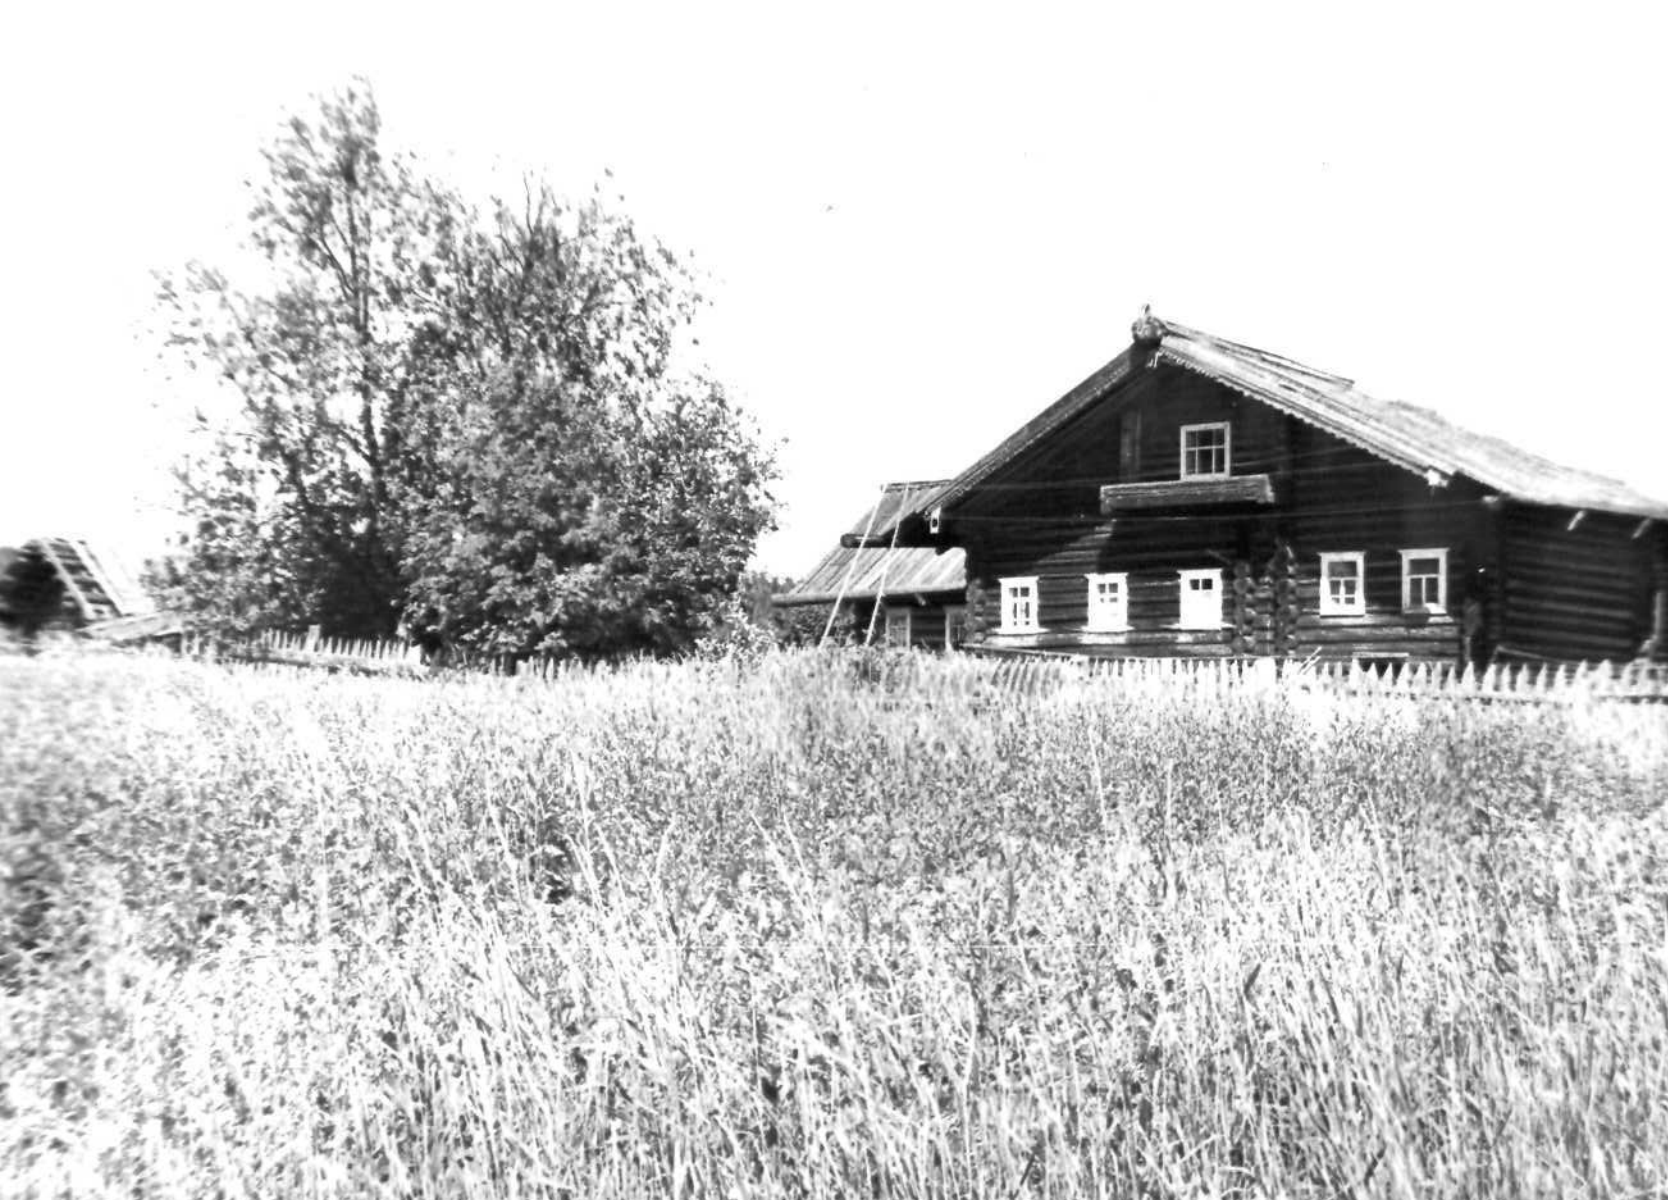
1. Вологодская обл., Нюксенский р-н,
Уфтыгский с/с, д. Королевская.
Усадьба Чадромцева. Комплекс.
Общий вид с юга.
Фото Гельфера С.В., 1989 г.

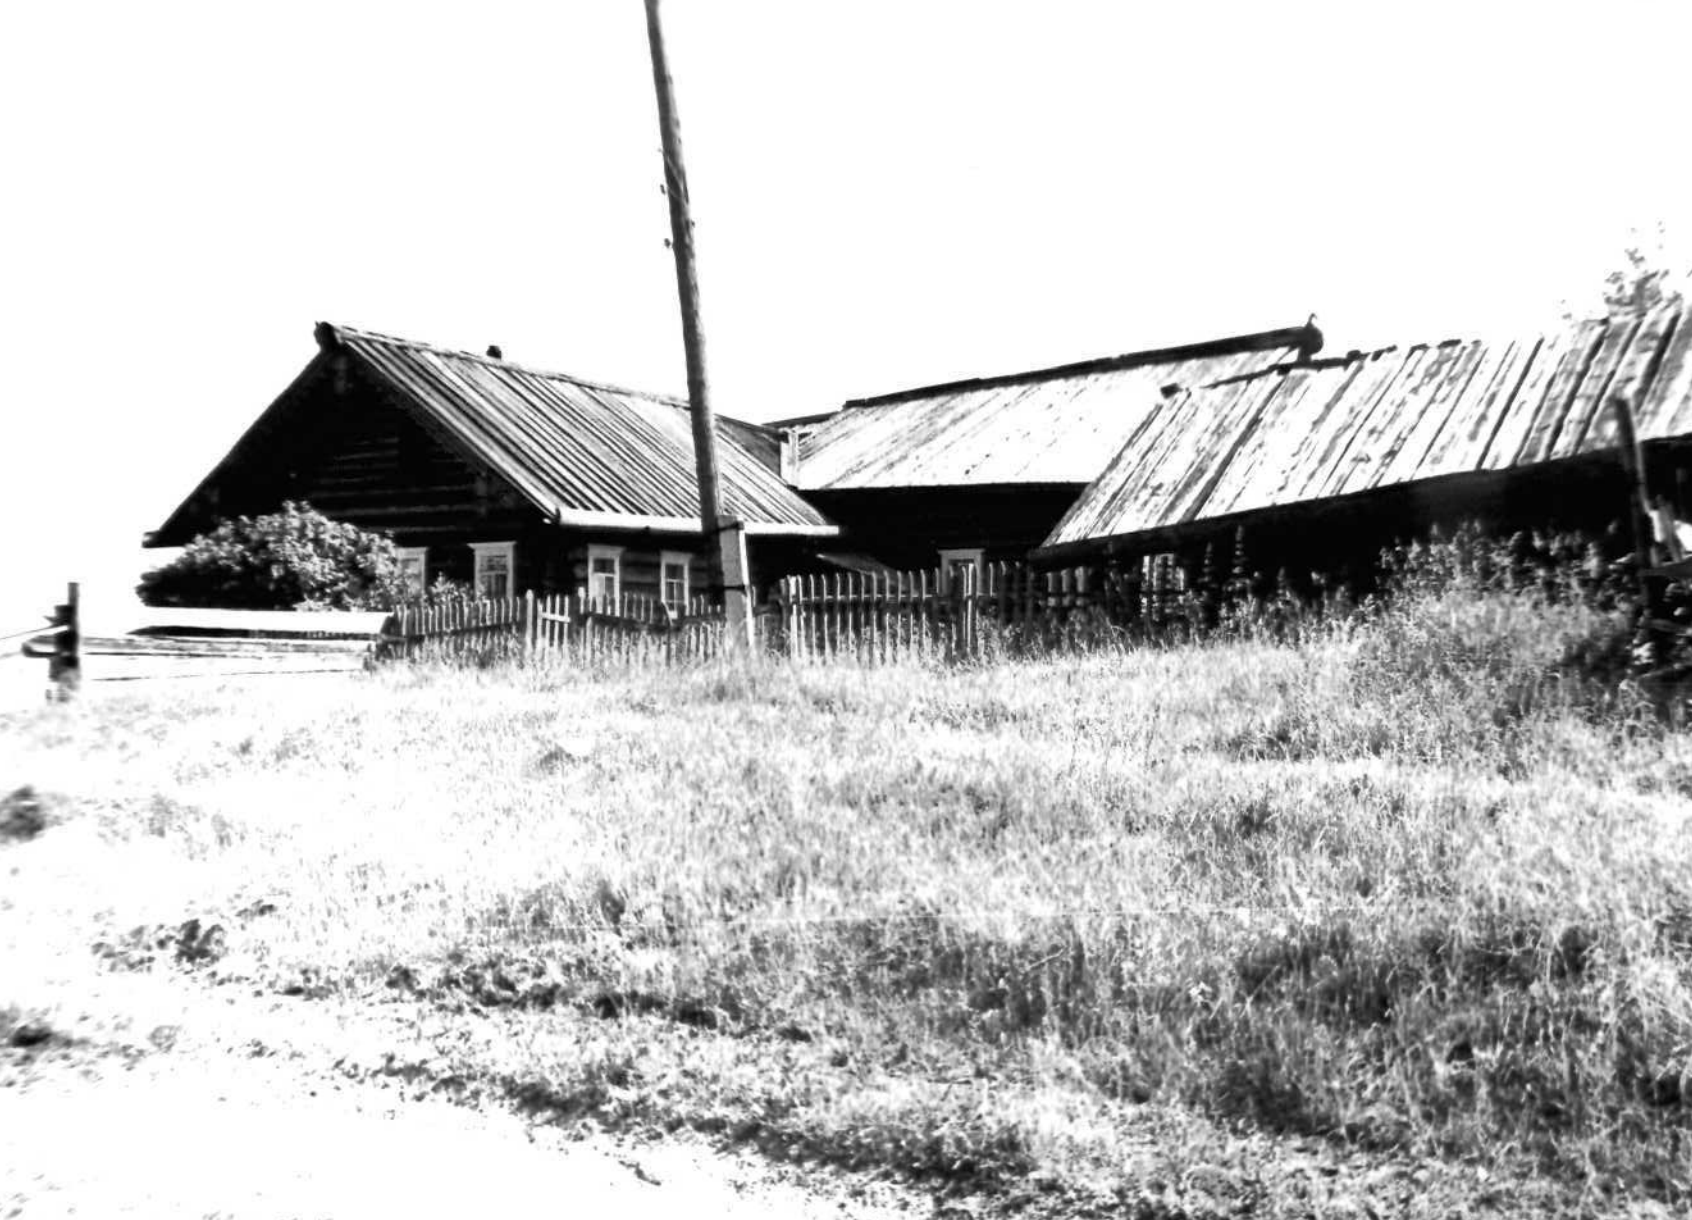
2. Вологодская обл., Нюксенский р-н,
Устьюгский с/с, д.Королевская.
Усадьба Чадромцева. Комплекс.
Общий вид с запада.
Фото Гельфера С.В., 1989 г.

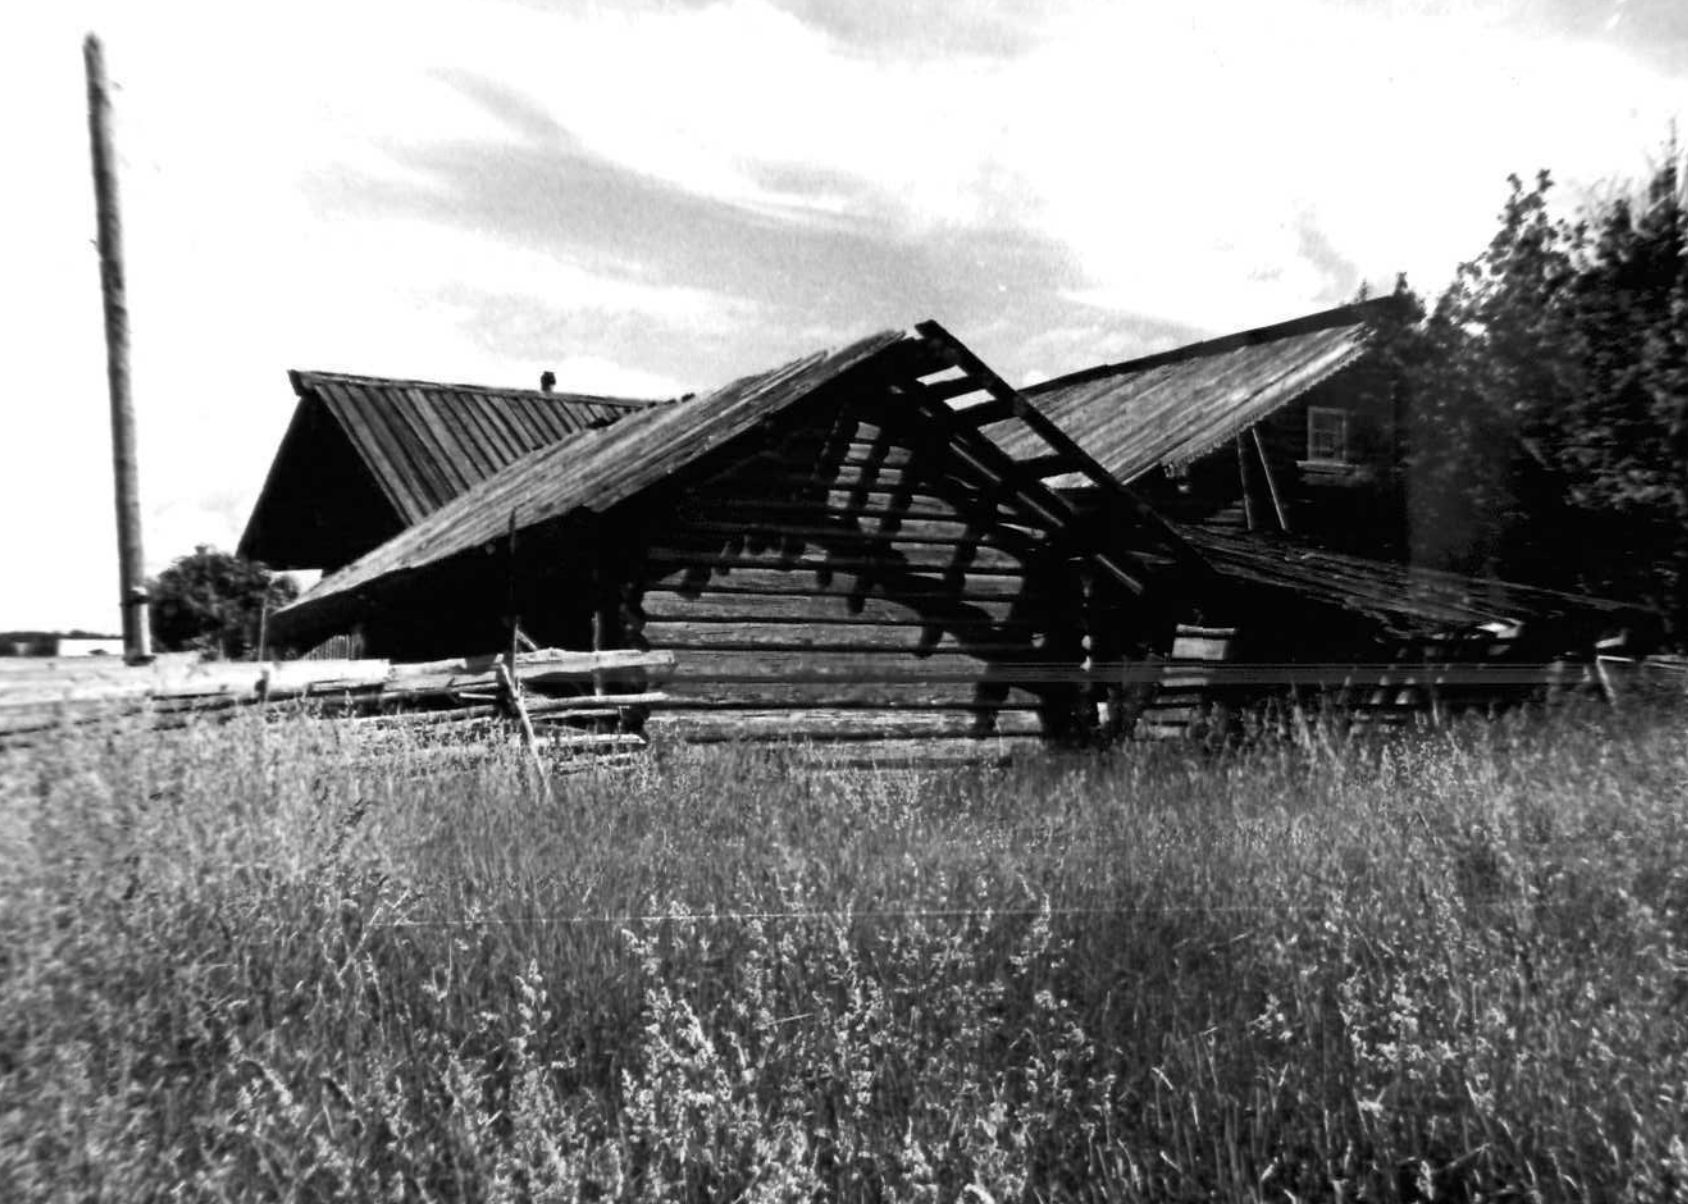
4. Вологодская обл., Нюксенский р-н,
Устюгский с/с, д.Королевская.
Усадьба Чадромцева. Комплекс.
Дом и амбар (вид с юго-запада).
Фото Гельфера С.В., 1989 г.

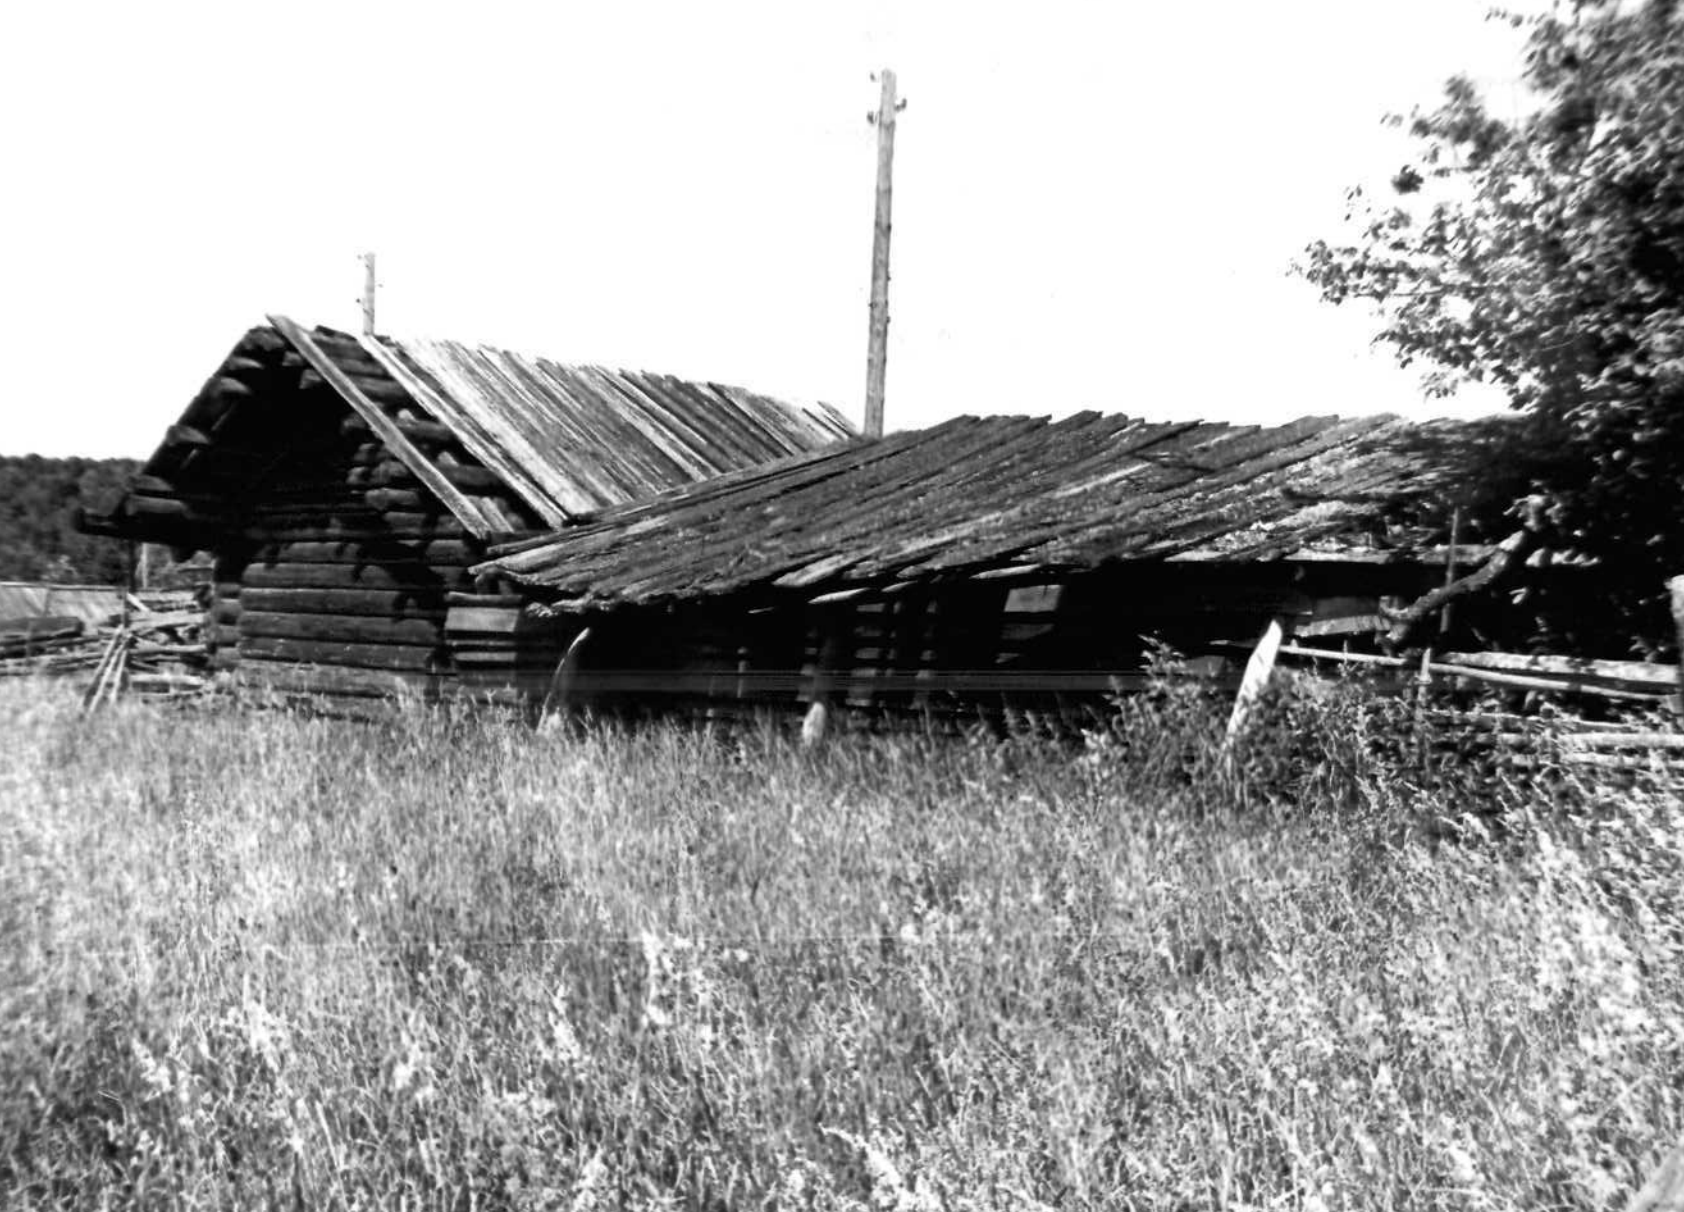
5. Вологодская обл., Нюксенский р-н,
Устюжский с/с, д.Королевская.
Усадьба Чадромцева. Комплекс.
Амбар с завозней перед домом (вид с
юга). Фото Гельфера С.В., 1989 г.

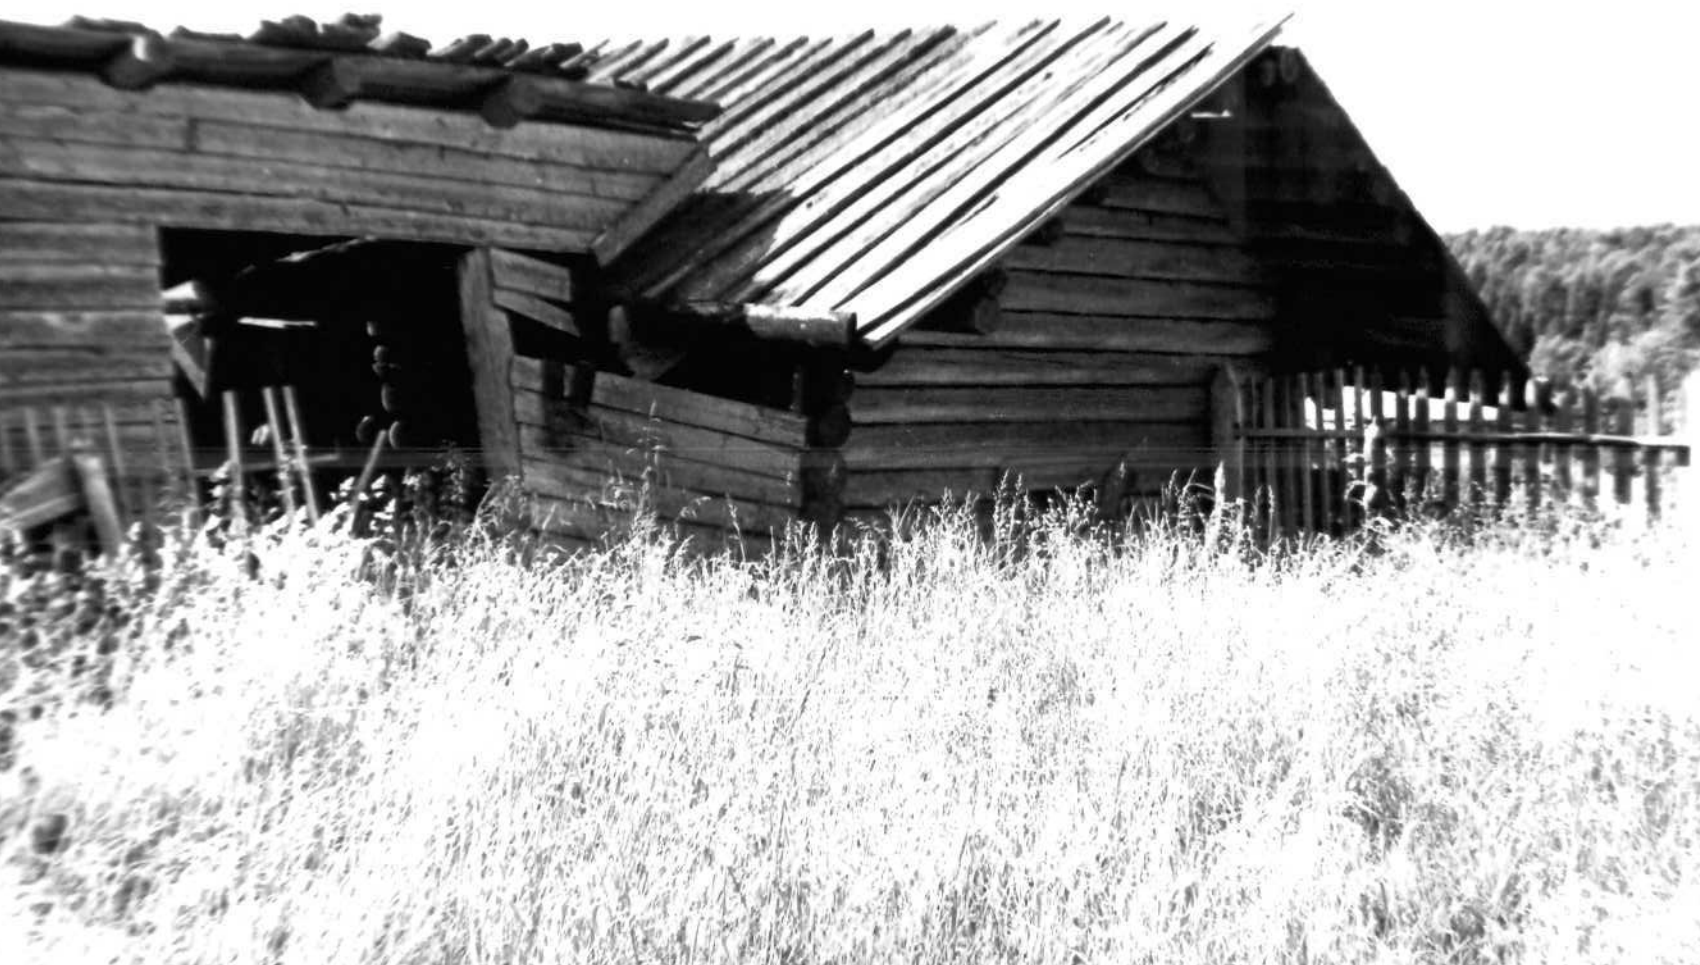
6. Вологодская обл., Нюксенский р-н,
Устюгский с/с, д.Королевская.
Усадьба Чадромцева. Комплекс.
Амбар с завозней (вид со двора).
Фото Гельфера С.В., 1989 г.

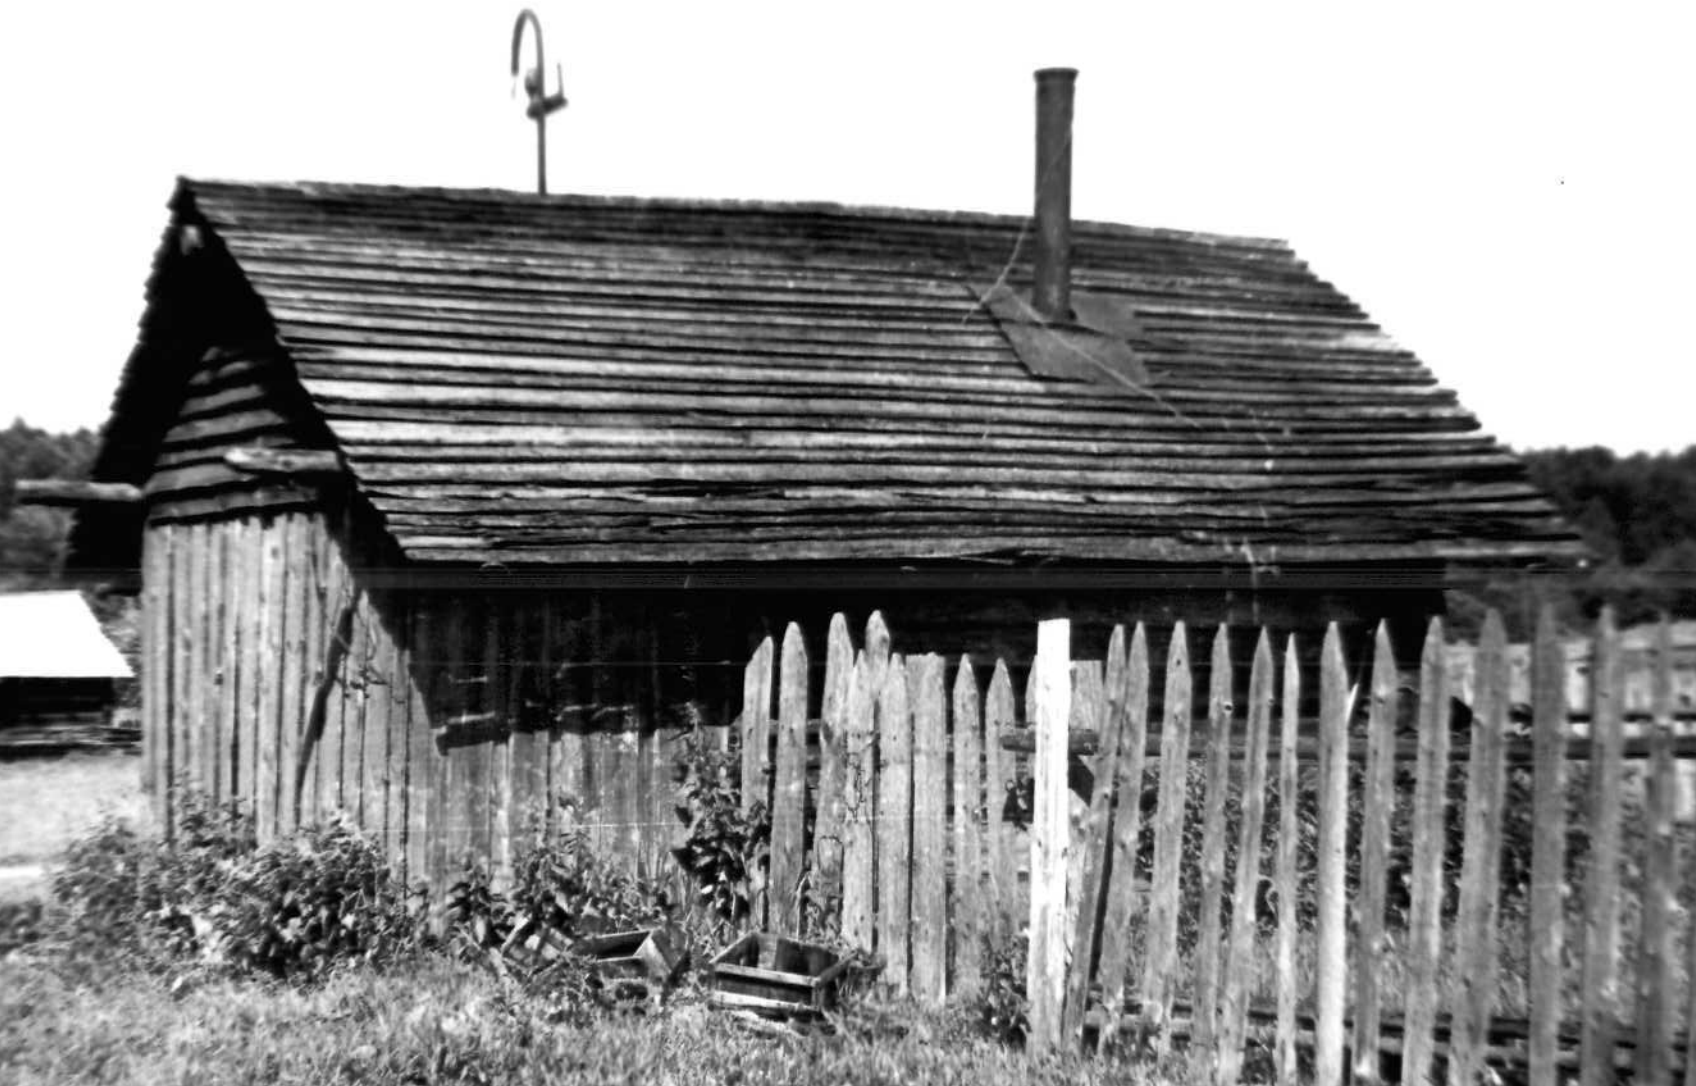
7. Вологодская обл., Нюксенский р-н,
Уфтюгский с/с, д. Королевская.
Усадьба Чадромцева. Комплекс.
Баня за домом.

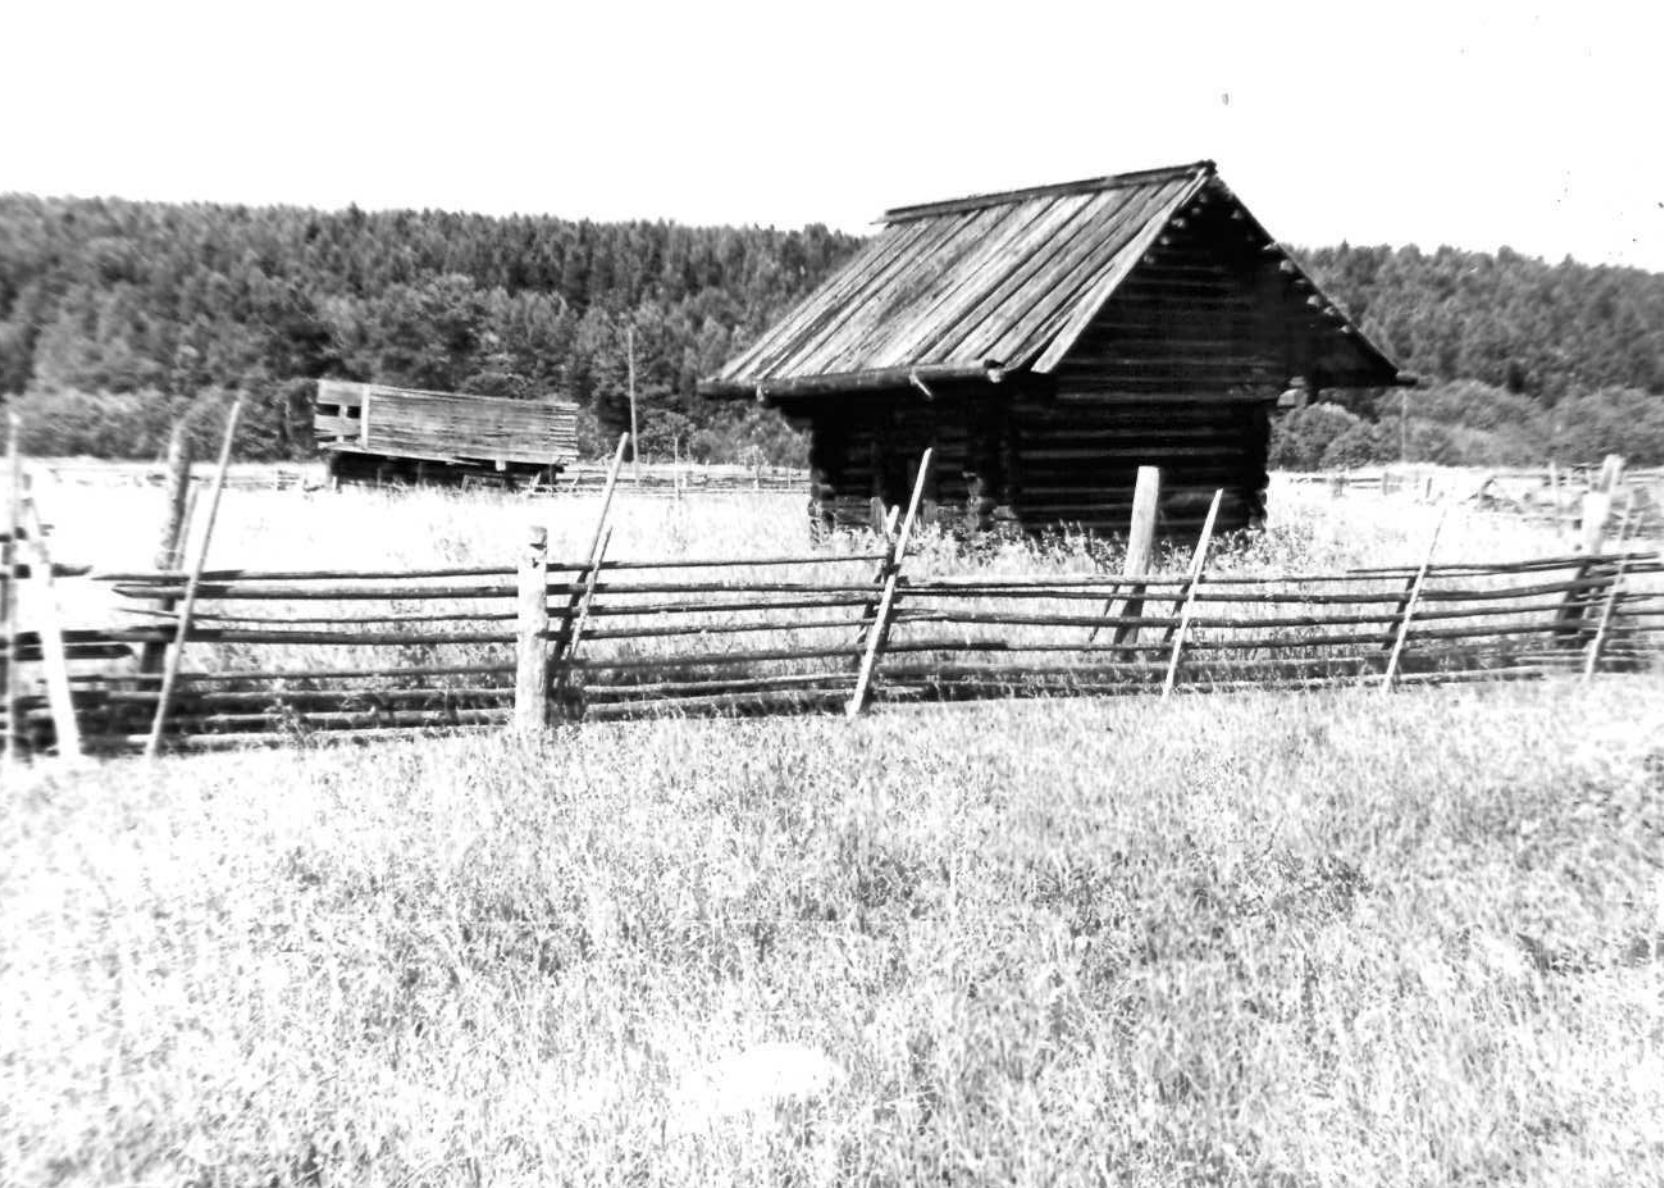
8. Вологодская обл., Нюксенский р-н,
Уфюгский с/с, д.Королевская.
Усадьба Чадромцева. Комплекс.
Амбар в поле.

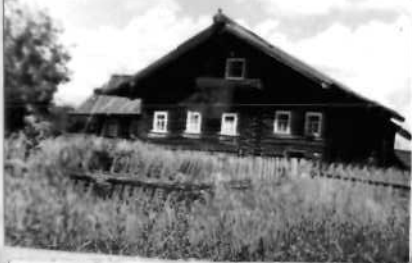
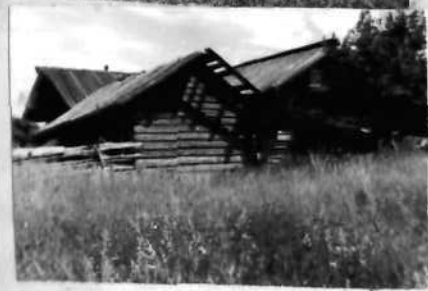
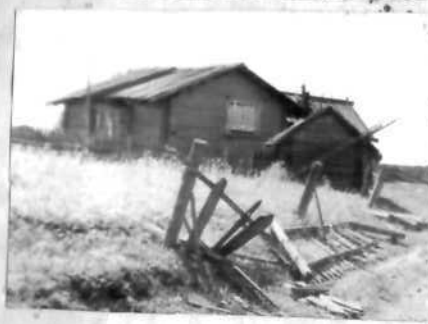
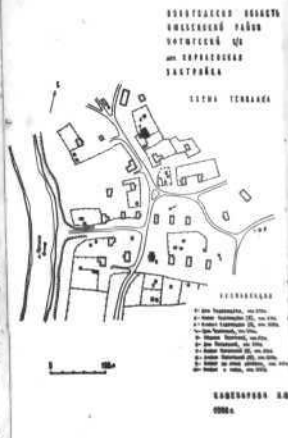
Усадьба расположена в северной части деревни, стоит в крайнем с севера порядке домов, у проезжей дороги. Она имеет ломаные очертания плана и состоит из трех частей — переднего огорода в южной части перед главным домом, покоса за домом и заднего огорода в северной части усадьбы. Все три части разделены дощатыми изгородями и заборами, вытянуты с севера на юг. Килой дом стоит в южной части, приближен к дороге, куда и выходит фасадом боковой зимовки. Перед ним отгорожен палисадник, в углу которого стоит амбар с дровяником. Второй амбар (II) стоит на заднем огороде. За домом к северу стоит баня; вторая, старая баня находится в ограде заднего огорода. К северу от усадьбы, при дороге стоял пятистенный зерновой амбар (ныне перевезенный в архитектурно-этнографический музей под г. Вологдой). Размеры усадьбы 120х40 м.

Пример планировки и застройки крестьянской усадьбы со свободным расположением построек, характерной для поселений Сухонского региона в конце XIX века.
