ПАМЯТНИКИ ИСТОРИИ И КУЛЬТУРЫ СССР
(недвижимые)

ПАСПОРТ

I. НАИМЕНОВАНИЕ ПАМЯТНИКА Дом священника в Тихоновом монастыре

IV. АДРЕС (местонахождение) ПАМЯТНИКА Ивановская область, Лухский район,

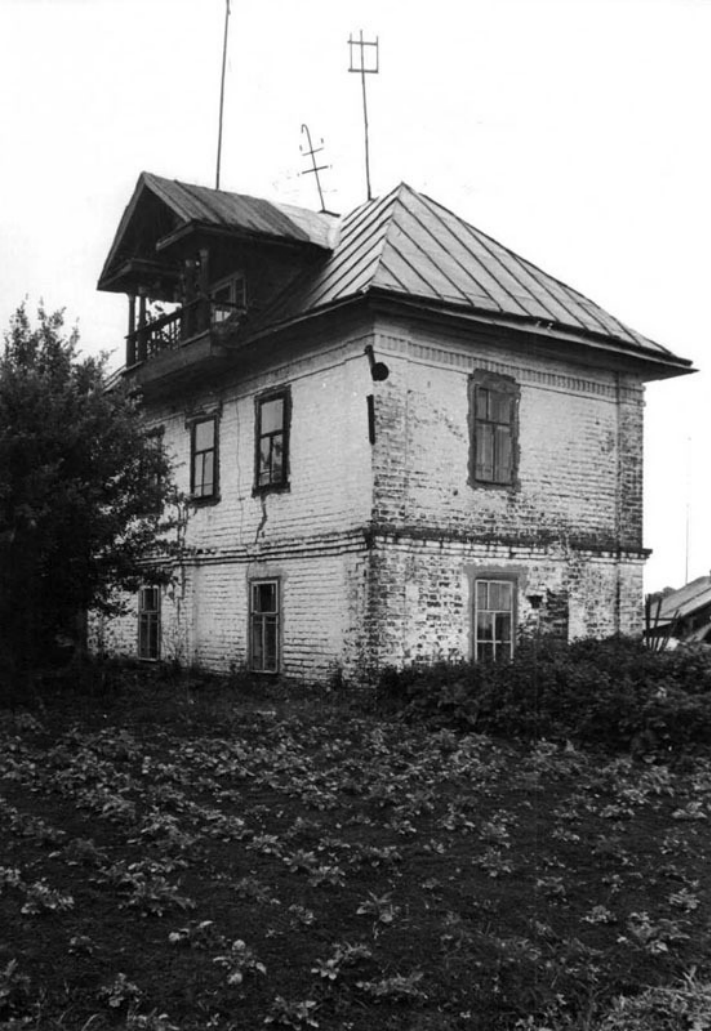
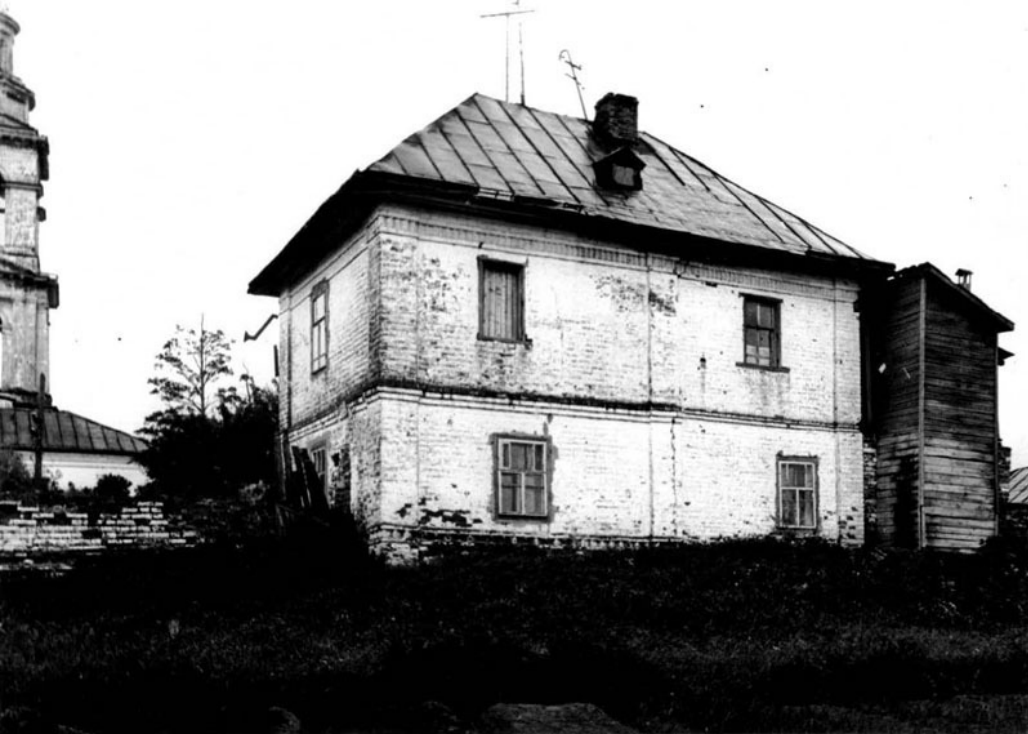
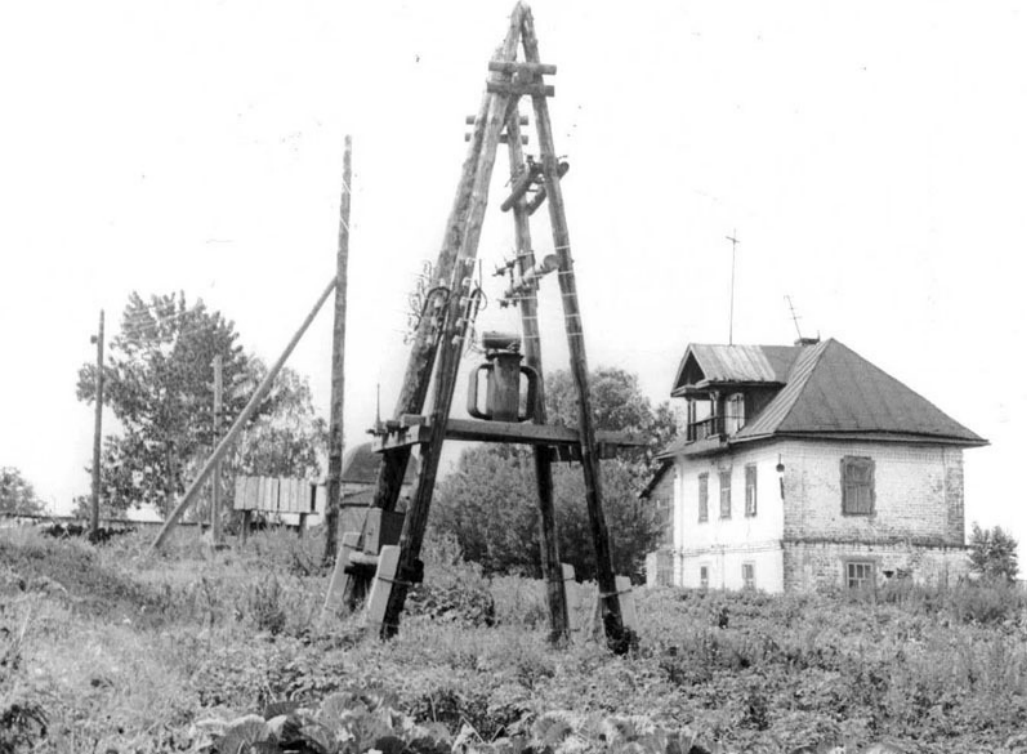
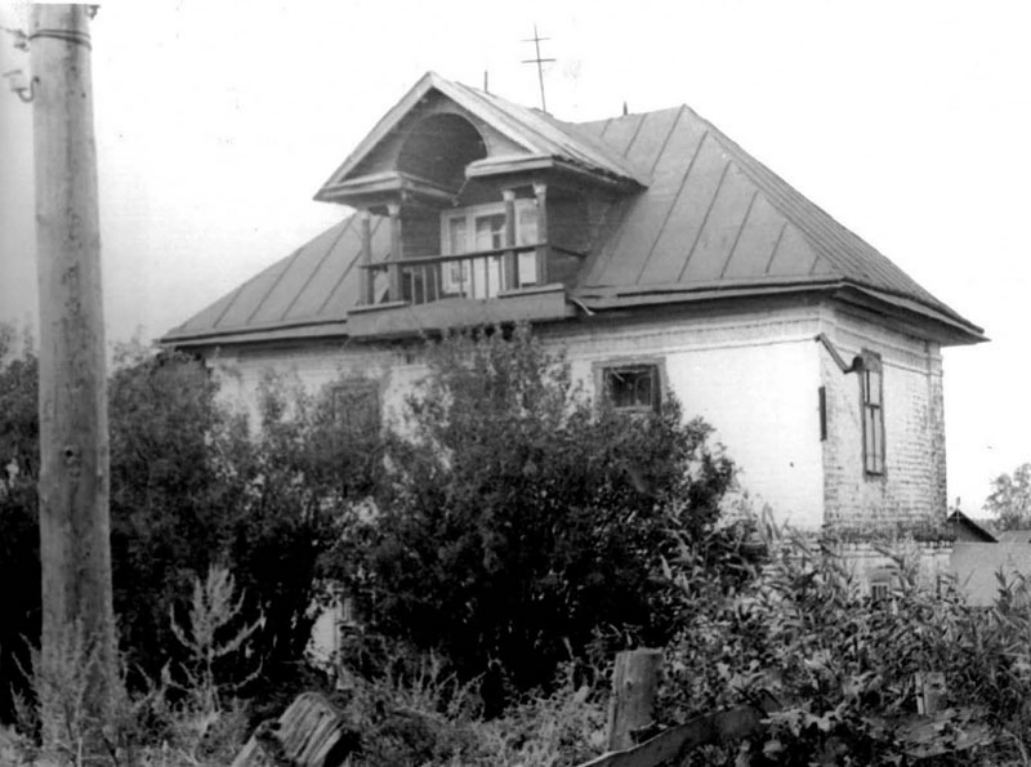
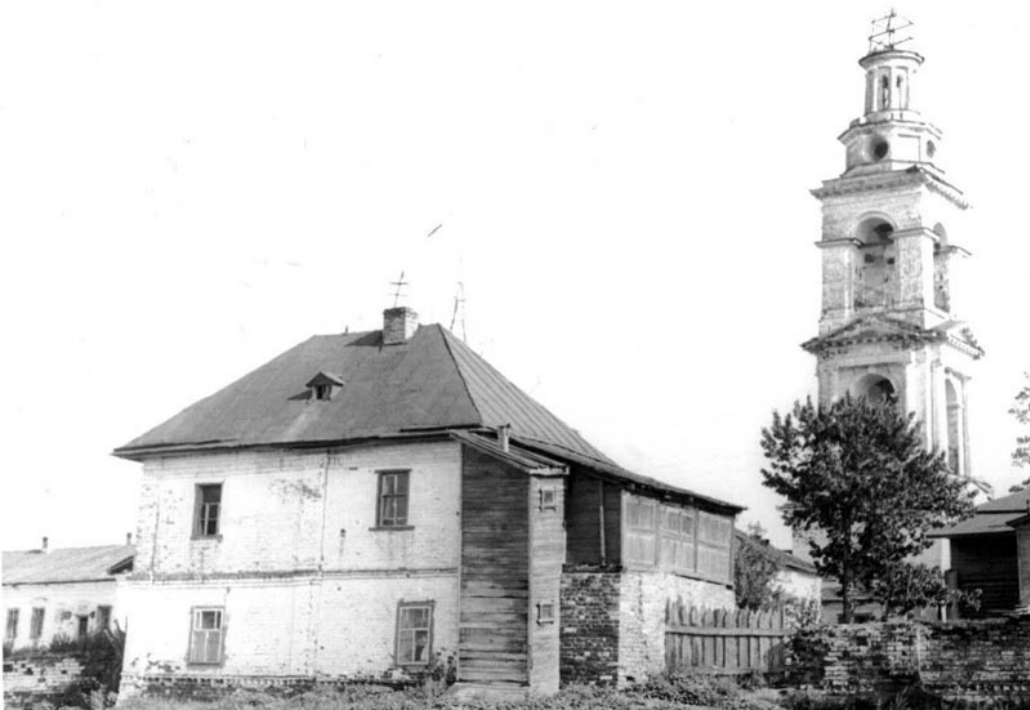
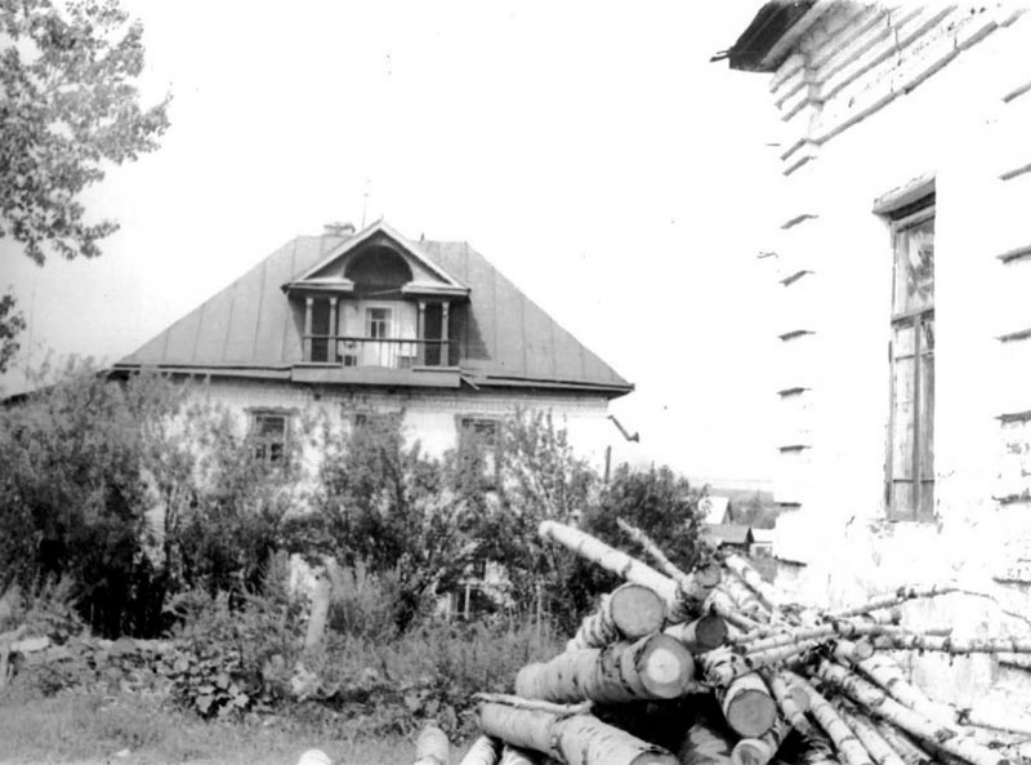
Фото общего вида — 2
 Фото фрагментов — 2
 Гипсман —
 Обмеры: план — I
 фасад —
 разрез —
 Схематический план
 охранной зоны —

Значительные изменения претерпел интерьер здания: вся первоначальная планировка утрачена. Наружные стены искажены переделкой оконных проемов и пробивкой новых, западный фасад закрыт позднейшими пристройками.

Постройка представляет собой двухэтажный кирпичный объем, крытый четырехскатной крутой кровлей, верхнее покрытие которой — листовое жале зо. Дом выполнен из красного кирпича разм. 30х15х8см., снаружи оштукатурен и побелен. С южной стороны в кровле устроена мансарда, с северной имеется маленькое чердачное окошко. Сущими элементами являются наружные периметральные стены и внутренняя перегородка. ~~Высота~~ Толщина стен — 81см, перегородки — 0,53см.

Вход на второй этаж осуществляется по наружной лестнице, находящейся в пристройке-террасе с восточной стороны здания. Нижний этаж пристройки — сплошь выполнен из кирпича. По-видимому, наружное обрамление лестницы ранее было другим и пристройка более гармонично сочеталась с общей трактовкой фасадов дома.

Наружное решение здания сдержано и лаконично: под кровлей протянуты прямоугольные очертания карниз с поребриком, несколько полочек обрамляют стены здания, разделяя I и II этажи, по углам и в месте стыка поперечной и продольной стен — прямоугольные лопатки.

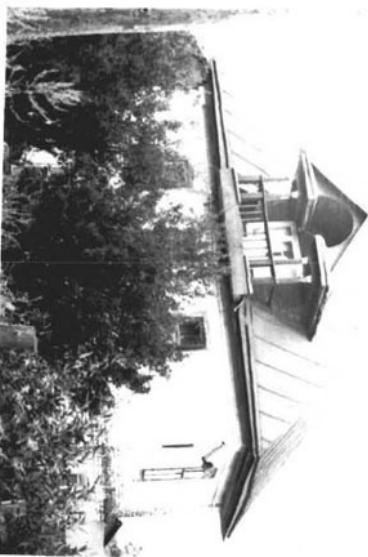
Фото или схематический план

Дом свидетника расположен на территории Тихонова монастыря, несколько севернее Крестовоздвиженской церкви.

Представляет собой двухэтажный и пышный объем, крытый четырехскатной кровлей с мансардой, выходящей на юго-западную сторону. Юго-западная сторона примыкает к зданию с западной стороны. Его наружное оформление ранее было, по-видимому, более привлекательным.

Архитектурное решение фасадов и оконично. Интерьеры здания полностью перестроены в связи с переоборудованием его под коммунальный жилой дом.
