ПАСПОРТ

I. НАИМЕНОВАНИЕ ПАМЯТНИКА ЧАСОВНЯ НИКОЛАЯ ЧУДОТВОРЦА И ИЛЬЯ ПРОРОКА

УЧЕТНАЯ КАРТОЧКА

I. НАИМЕНОВАНИЕ ПАМЯТНИКА часовня Николая Чудотворца и Ильи Пророка

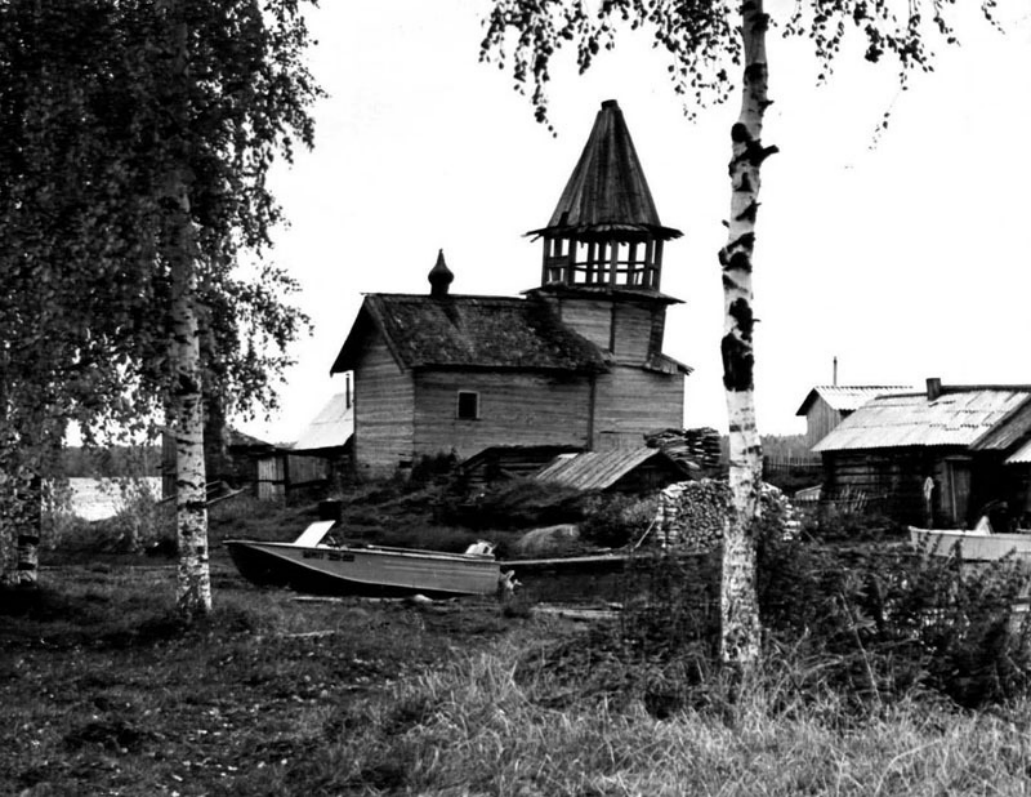
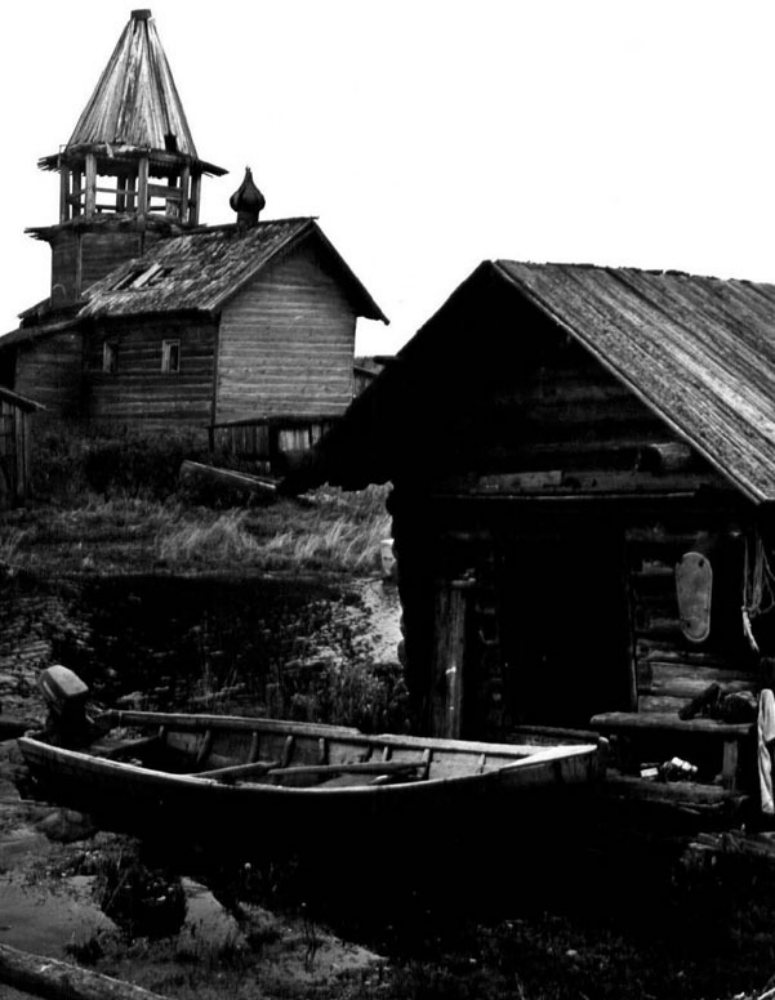
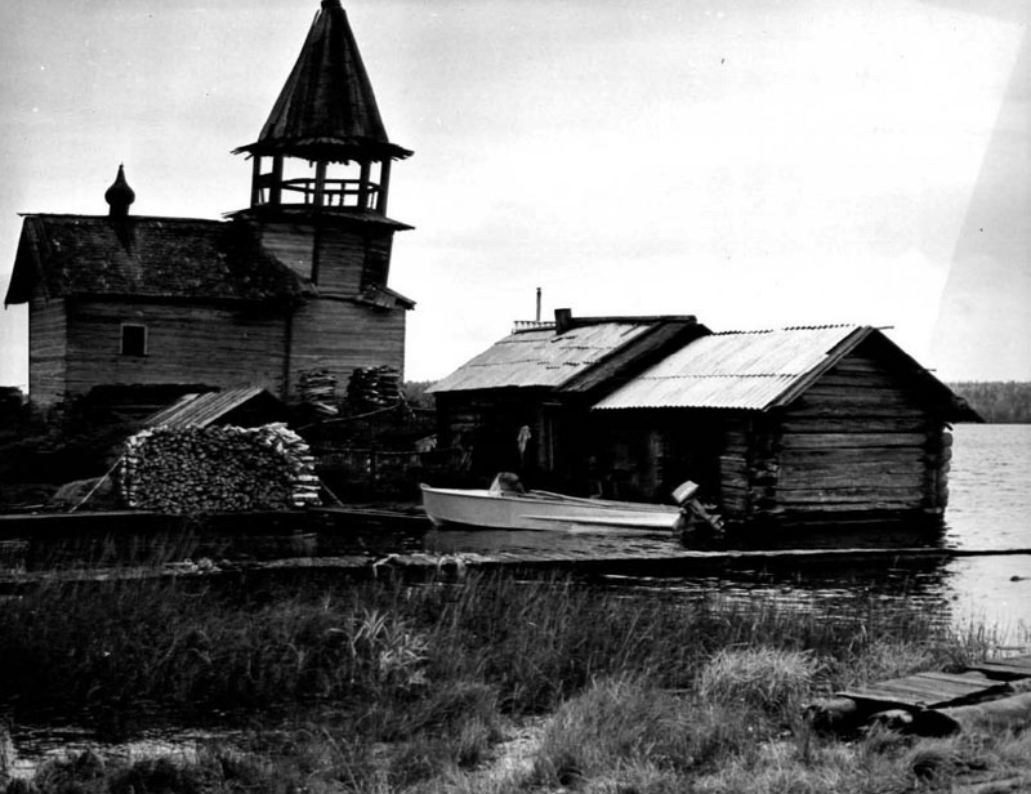
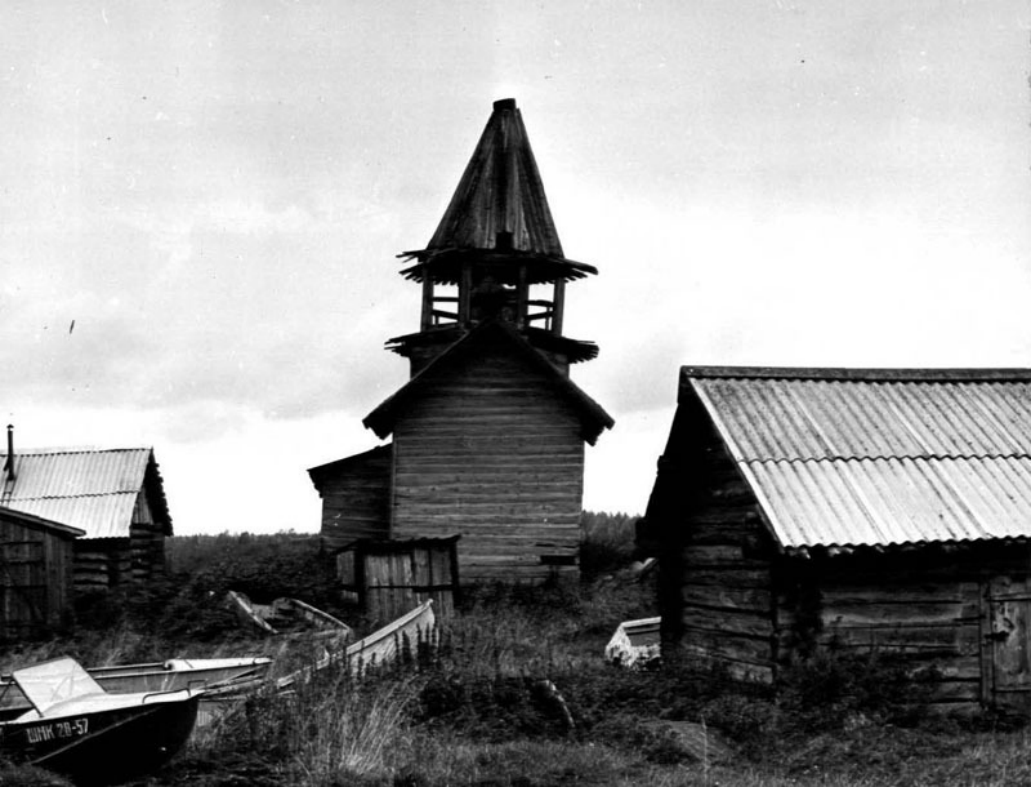
Основной объем часовни, состоящий из Храмового помещения и сеней, имеет форму параллелепипеда, покрытого двухскатной кровлей и завершенного главкой.

Над сенями возвышается девятистолбная на восьмериковом основании колокольня, покрытая шатром. С юга в сени ведет обшитое тесом крыльцо с внутренней лестницей, покрытое односкатной кровлей.

Здание часовни и Здание снаружи обшито тесом. Причелины кровли порезаны контурно в виде встречных гуськов.

Полицы колокольни из красного теса в форме усеченных пик. Подзоры полиц звонницы имеет городковую порезку, а подзоры шатра и верхней обвязки столбов выполнены сквозной и контурной резьбой из чередующихся полукругий с отверстиями в середине и треугольников между ними.

Столбы звонницы обшиты тесом под прямоугольное сечение. Ограждение из балеясин с несложной контурной резьбой. Наличники на окнах из профилированной доски.

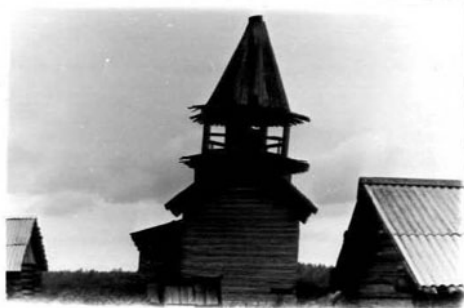
Фото или схематический план

Часовня двухчастная, из помещений кафоликона и сеней. Прямоугольный в плане сруб покрыт двухскатной кровлей, увенчанной главкой с крестом. Над сенями возвышается колокольня на восьмериковом основании, завершающаяся шатром. Крыльцо закрытое, с односкатной кровлей, расположено с южной стороны сеней. Стены снаружи обшиты тесом, декоративные элементы со сквозной и контурной резьбой.

Стены изнутри отесаны. Полы и потолки плоские по балкам.

Здание бревенчатое, рублено "в обло".

Размеры 10,1 x 4,1 м.
