## П А С П О Р Т

I. НАИМЕНОВАНИЕ ПАМЯТНИКА Комплекс казенных винных складов. Билой дом.II. ТИПОЛОГИЧЕСКАЯ  
ПРИНАДЛЕЖНОСТЬ

III. ДАТИРОВКА ПАМЯТНИКА (или дата исторического события, с которым связано возникновение  
памятника — для неимеющих истории)Конец XIX-нач. XX века.IV. АДРЕС (местонахождение) ПАМЯТНИКА Архангельская обл., г. Архангельск,пр. П. Виноградова, дом 135

**Комплекс казенных винных складов. Жилой дом.**

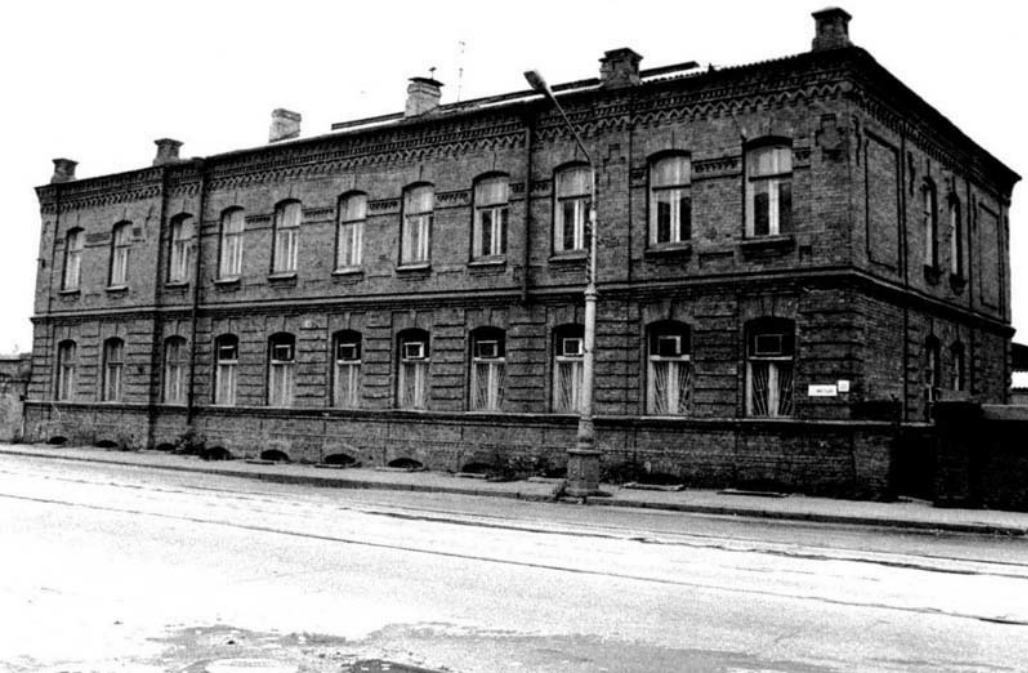
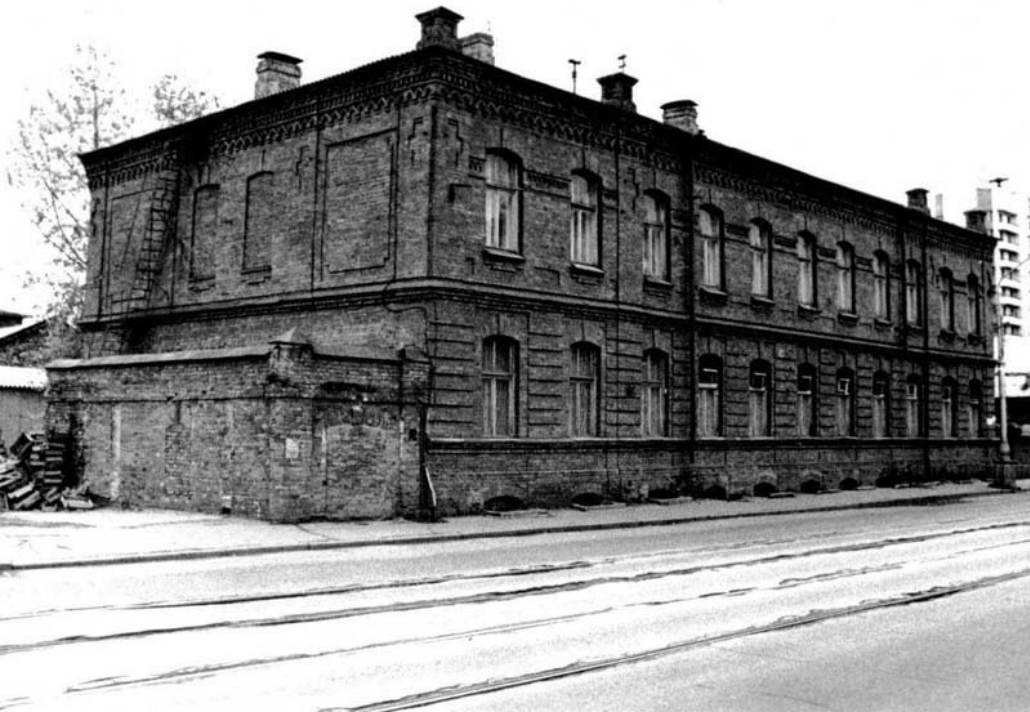
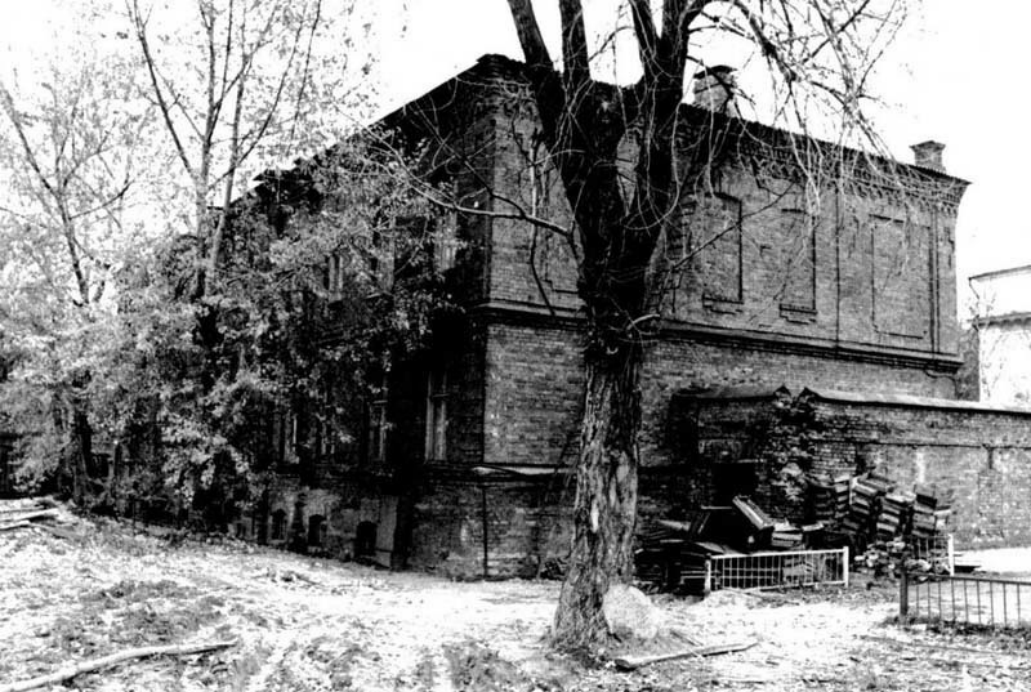
Двухэтажное кирпичное здание расположено по красной линии улицы. Восточный фасад его выходит на пр. П. Виноградова. С северной стороны огорожено кирпичной оградой, с южной стороны здание имеет кирпичную одноэтажную пристройку.

Прямоугольное в плане здание с подвалом построено в формах эклектики. Ленточные фундаменты сложены из бута. Четырехскатная кровля покрыта шифером. Все фасады имеют идентичный декор. Стены покрыты сплошным ковром декоративной кладки. Первый этаж рустованный. По периметру идут декоративные пояски и карнизы. Особенно сложный рисунок имеет декоративный пояс, переходящий в венчающий стены карниз с поребриком и стрельчатыми арочками. Главный фасад выделен небольшими боковыми ризалитами, над карнизами которых устроены парапетные столбы-туфы. Лопатки второго этажа украшены нишами в виде латинских крестов. Окна имеют акцентированный замковый камень, лучковые перемычки, на первом этаже-заклечены в ниши. На дворовом фасаде два лестничных выступа. Центральный

входной проем украшен зонтом с ажурными кронштейнами. Над боковым входом видны следы от аналогичного зонта. Подвал имеет самостоятельный вход через боковую пристройку.

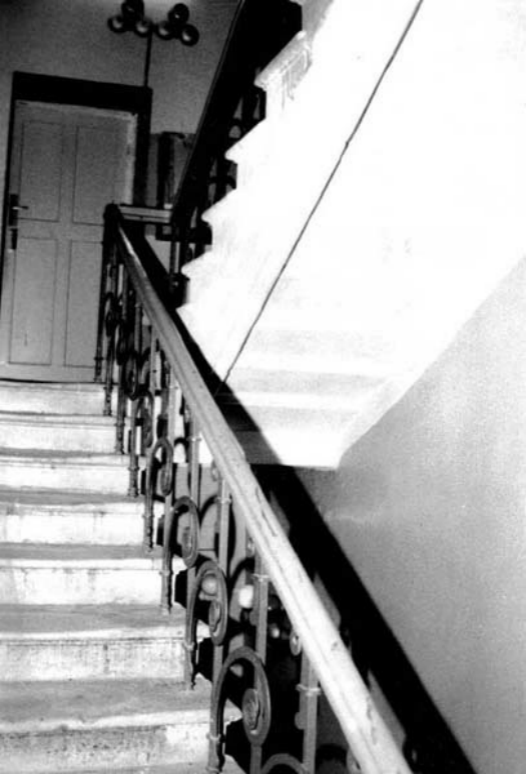
Внутренняя планировка обоих этажей в целом одинаковая. Она образована одной продольной и двумя поперечными несущими стенами. Этажи связывают две парадные лестницы. Они устроены со стороны западного фасада. Каменные лестницы с металлическими решетками поднимаются на второй этаж. С центрального входа имеется лестница в подвальный этаж.

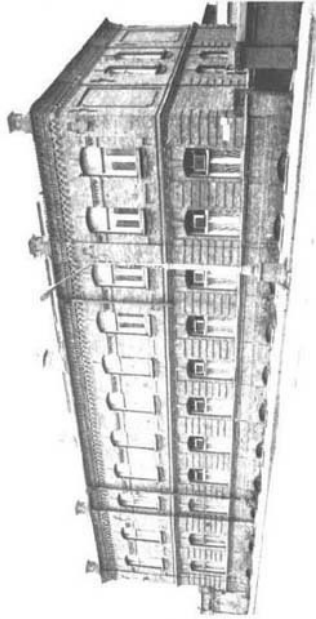
Уникальный образец кирпичного жилого дома периода эклектики, с богатым декором фасадов. Двухэтажное прямоугольное в плане с подвалом здание восточным фасадом выходит на Красную линию пр. Виноградова. с северной стороны ограждено стальной оградой, с южной имеет одноэтажную кирпичную пристройку. На главном фасаде выступают боковые ризалиты. Все фасады имеют обильный декор. Карнизы и наличники украшены лепными в виде латинских крестов. Крыша имеет покрытие черепицей с замковым камнем. Нижний этаж марши с порожком и козырьком. Карнизы украшены лепными элементами. Металлическая кровля вальмовая.
