П А С П О Р Т

Храмовый комплекс церквей Иоанна Предтечи и

I. НАИМЕНОВАНИЕ ПАМЯТНИКА Черниговских чудотворцев. Ограда церкви Иоанна Предтечи.

IV. АДРЕС (местонахождение) ПАМЯТНИКА гор. Москва, Черниговский пер., 2.
(АССР, край, область, район, автономная обл., национальный округ, населенный пункт, пути подъезда)

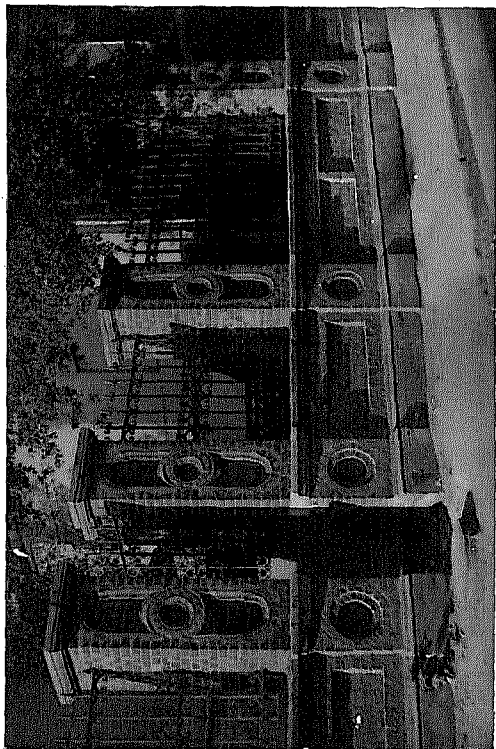
УЧЕТНАЯ КАРТОЧКА (оборотная сторона)

Ограда при церкви Иоанна Предтечи под Бором построена во втор.пол.ХІХв. в стиле эклектики, в подражание барочной архитектуре.

К сер.ХХ в. ограда пришла в руинированное состояние и была восстановлена в 1981 г.

Сооружение на высоком парапете и кирпичных столбах с ажурными металлическими звеньями, протянулось от трапезной до отдельно стоящей колокольни.

Карнизы и цоколь выполнены из белого камня, ниши круглые филенки из кирпича.
