ПАСПОРТ

I. НАИМЕНОВАНИЕ ПАМЯТНИКА Башня боевая № 1II. ТИПОЛОГИЧЕСКАЯ
ПРИНАДЛЕЖНОСТЬ

XVII - XVIII вв.IV. АДРЕС (местонахождение) ПАМЯТНИКА Республика Ингушетия, Джейрахский р-н, с. Лялах

УЧЕТНАЯ КАРТОЧКА

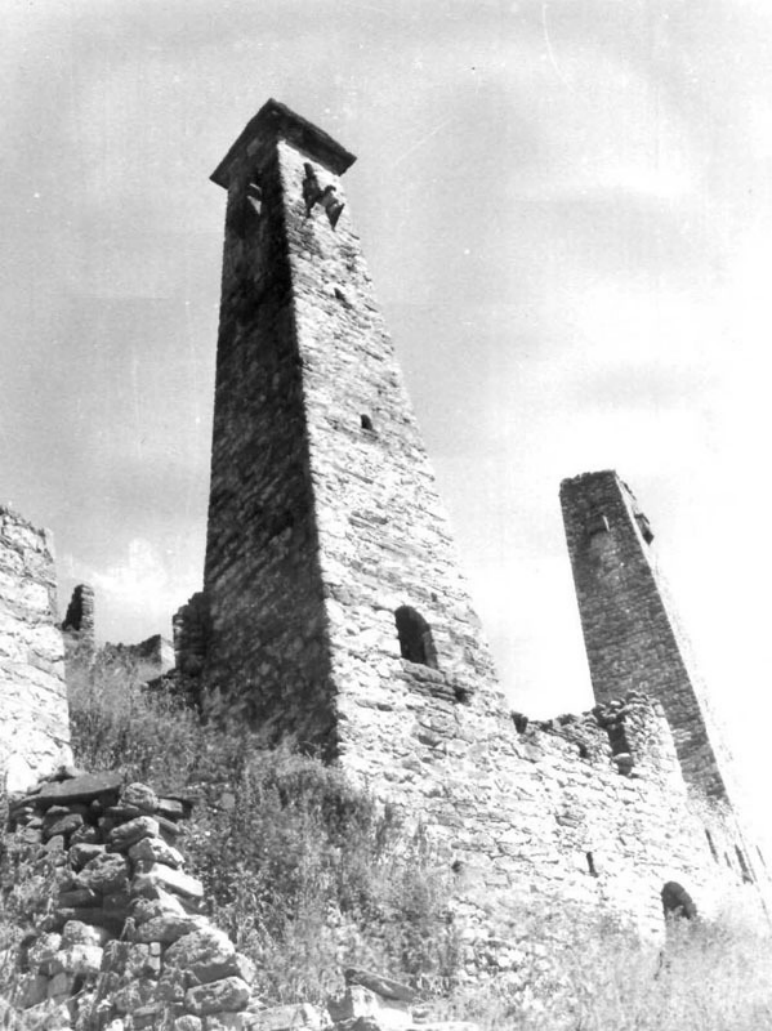
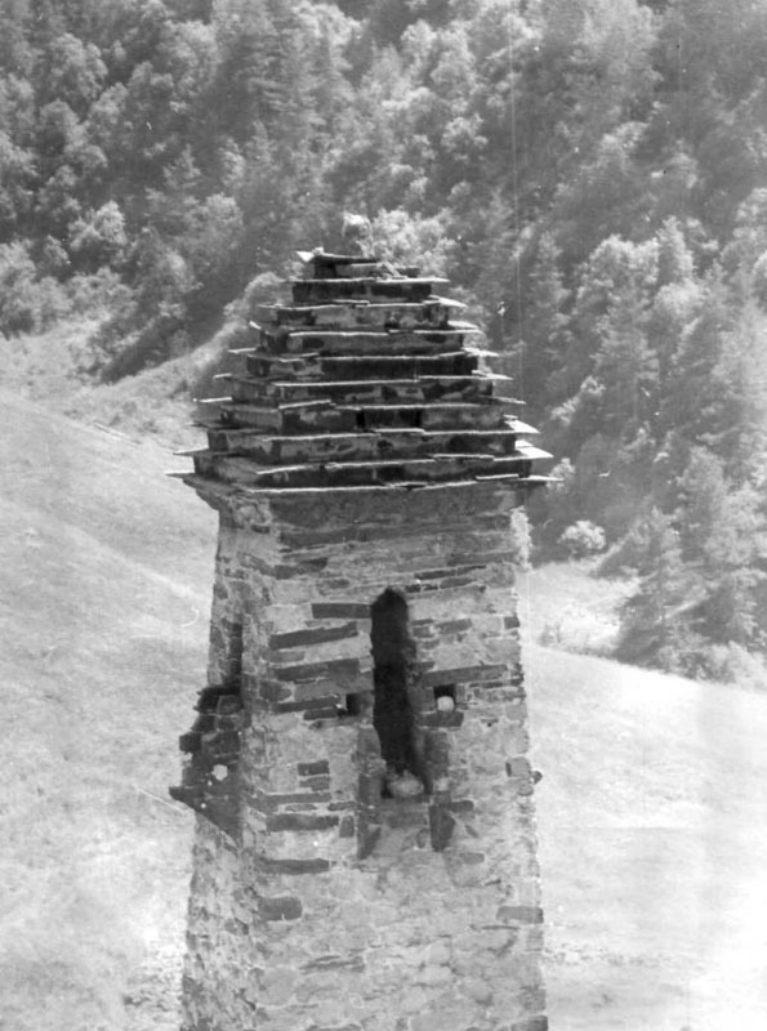
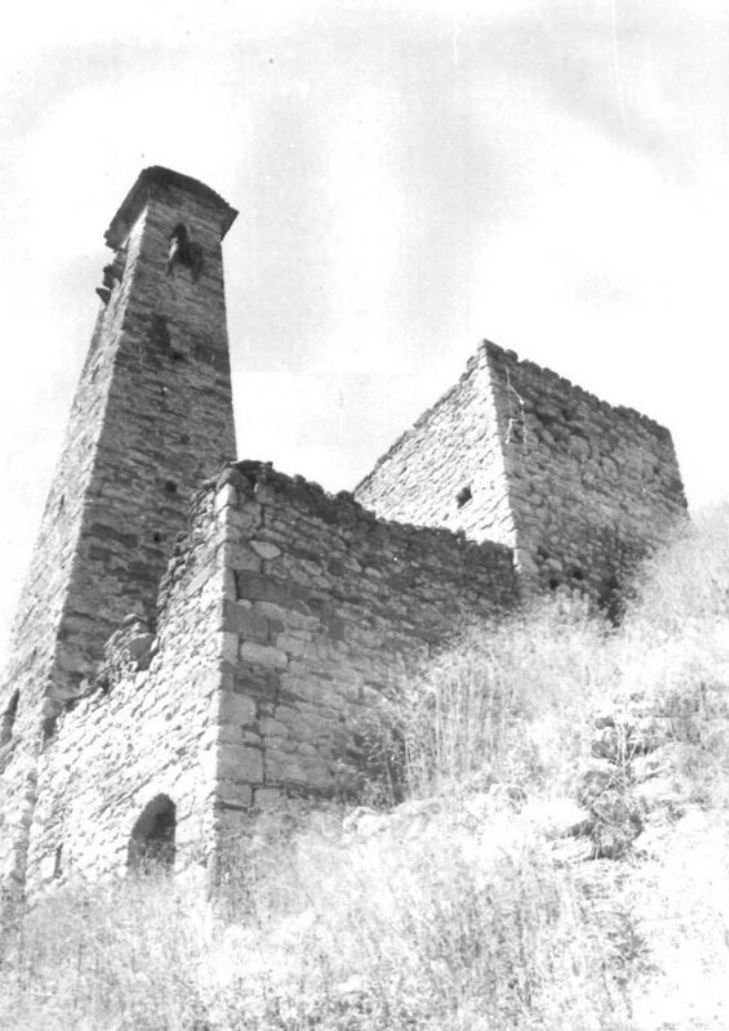
Утрачены межъярусные перекрытия, частично разрушены машикули, утрачена дверь в башню.

Башня пятиярусная. Стены с заметным уклоном вверх. Покрытие пирамидально-ступенчатое (10 уступов). Его венчает камень цилиндрической формы (циогал).

Вход в башню на уровне второго яруса. Расположен в стене главного (южного) фасада. Проем довольно высоко от земли, что делает башню практически неприступной. Проем арочной формы, перемычка клинчатая. Проем обрамляют по бокам крупные хорошо растесанные каменные блоки. Ширина дверного проема 1,3 м изнутри.

На третьем и четвертом ярусах небольшие окна арочной формы. На верхнем ярусе узкий проем для стрельбы из ружья. Под ним боевой балкончик — машикуль. Такие же на других стенах.

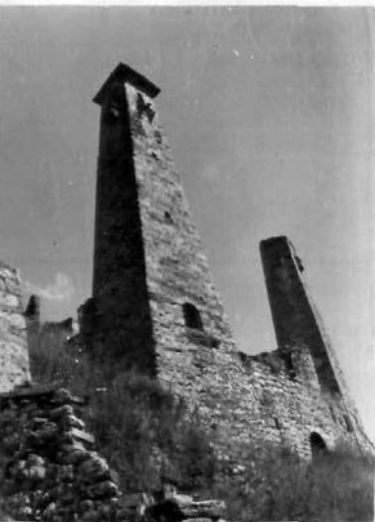
Фото или схематический план

Башня расположена в нижнем ряду застройки. Стоит на крутом склоне.

Башня пятиярусная. Стены с заметным уклоном кверху. Покрытие пирамидально-ступенчатое. Его венчает камень цилиндрической формы (циогал).

Вход в башню на уровне второго яруса. Расположен в стене южного фасада. Проем арочной формы, перемычка клинчатая.

На третьем и четвертом ярусах небольшие окна арочной формы. На верхнем ярусе узкий проем для стрельбы из ружья. Под ним боевой балкончик – машикуль. Такие же на других стенах.

Кладка стен бутовая с растеской камне́й с лицевой стороны на известковом растворе, с обмазкой и побелкой.

Внутри башни над вторым ярусом сделан свод по гуртам. В западной и восточной стенах узкие бойницы для ружейной стрельбы.

Размеры башни в плане 3,9 x 4, 05 м, толщина стен 75 см.
