## ПАСПОРТ

I. НАИМЕНОВАНИЕ ПАМЯТНИКА АМБАР ХЛЕБНЫХ ДУБНИНА

IV. АДРЕС (местонахождение) ПАМЯТНИКА Карельская АССР, Медвежьегорский р-н, д. Каскоселье, в 5 км от д. Тамбичи

**УЧЕТНАЯ КАРТОЧКА**  
 амбар хлебный Дубинина

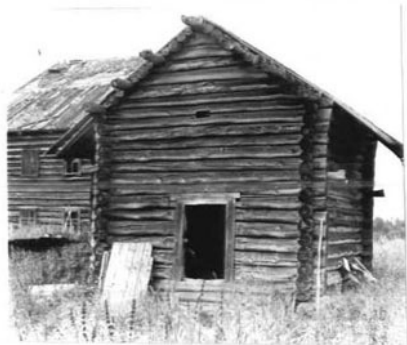
Фото или схематический план

Занимает рядовое положение в застройке деревни. Амбар двухярусный, с открытым предместьем, внутренней лестницей, хлебный.

Прямоугольный в плане сруб покрыт двухскатной кровлей. Стены бревенчатые, рублены "в обло" с повалами. Входная дверь, расположенная в торце здания, трехкосячатая с заплечиками. Второй ярус освещается двумя волоковыми окнами на западном и восточном фасадах.

В камере первого яруса закрома расположены вдоль боковых стен, у задней стены — лестница на второй этаж, где закрома проходят вдоль северной стены.

Размеры в плане 3,7 x 4,2 м.
