ПАСПОРТ

I. НАИМЕНОВАНИЕ ПАМЯТНИКА ДЕРКОВЪ АЛЕКСАНДРА СВИРСКОГО

с. Космозеро
 Медвежьегорский р-н
 Карельская АССР
 Церковь Александра Свирского

УЧЕТНАЯ КАРТОЧКА
церковь Александра Свирского

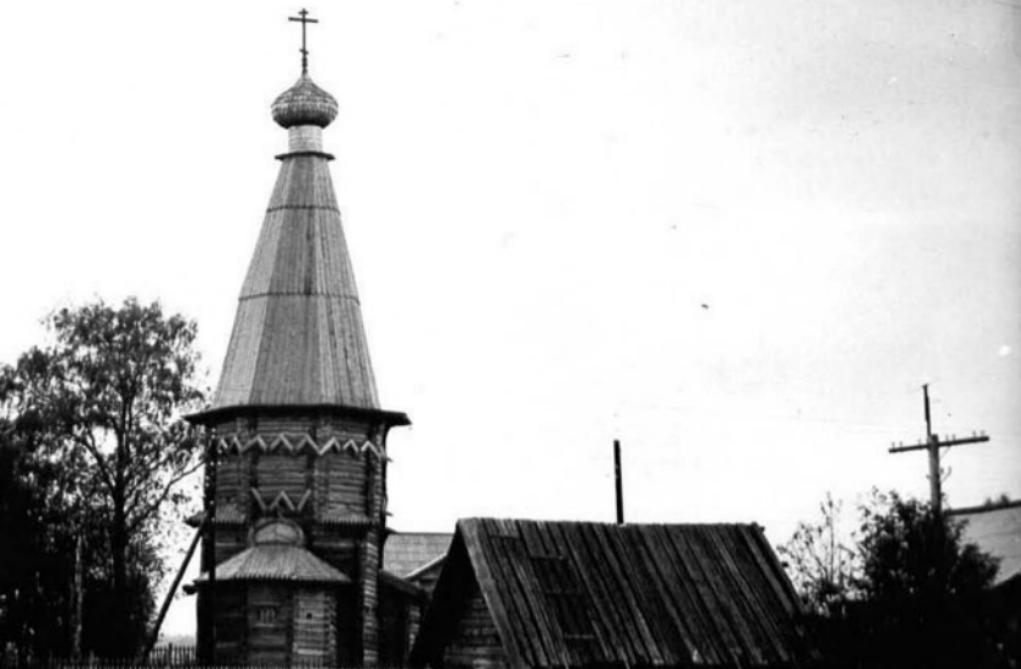
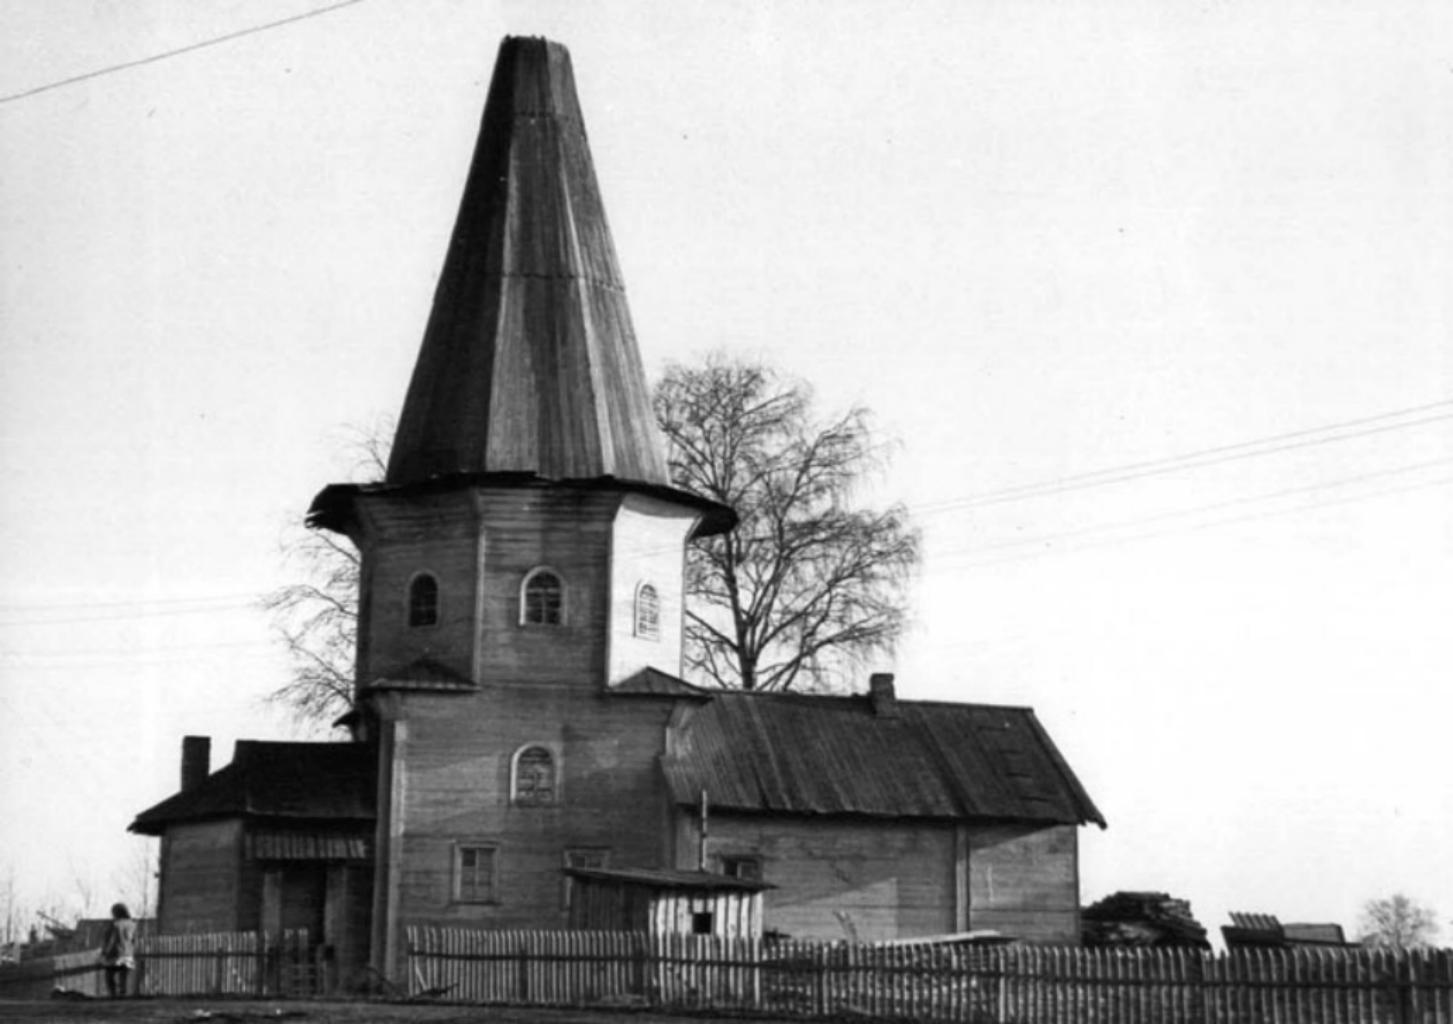
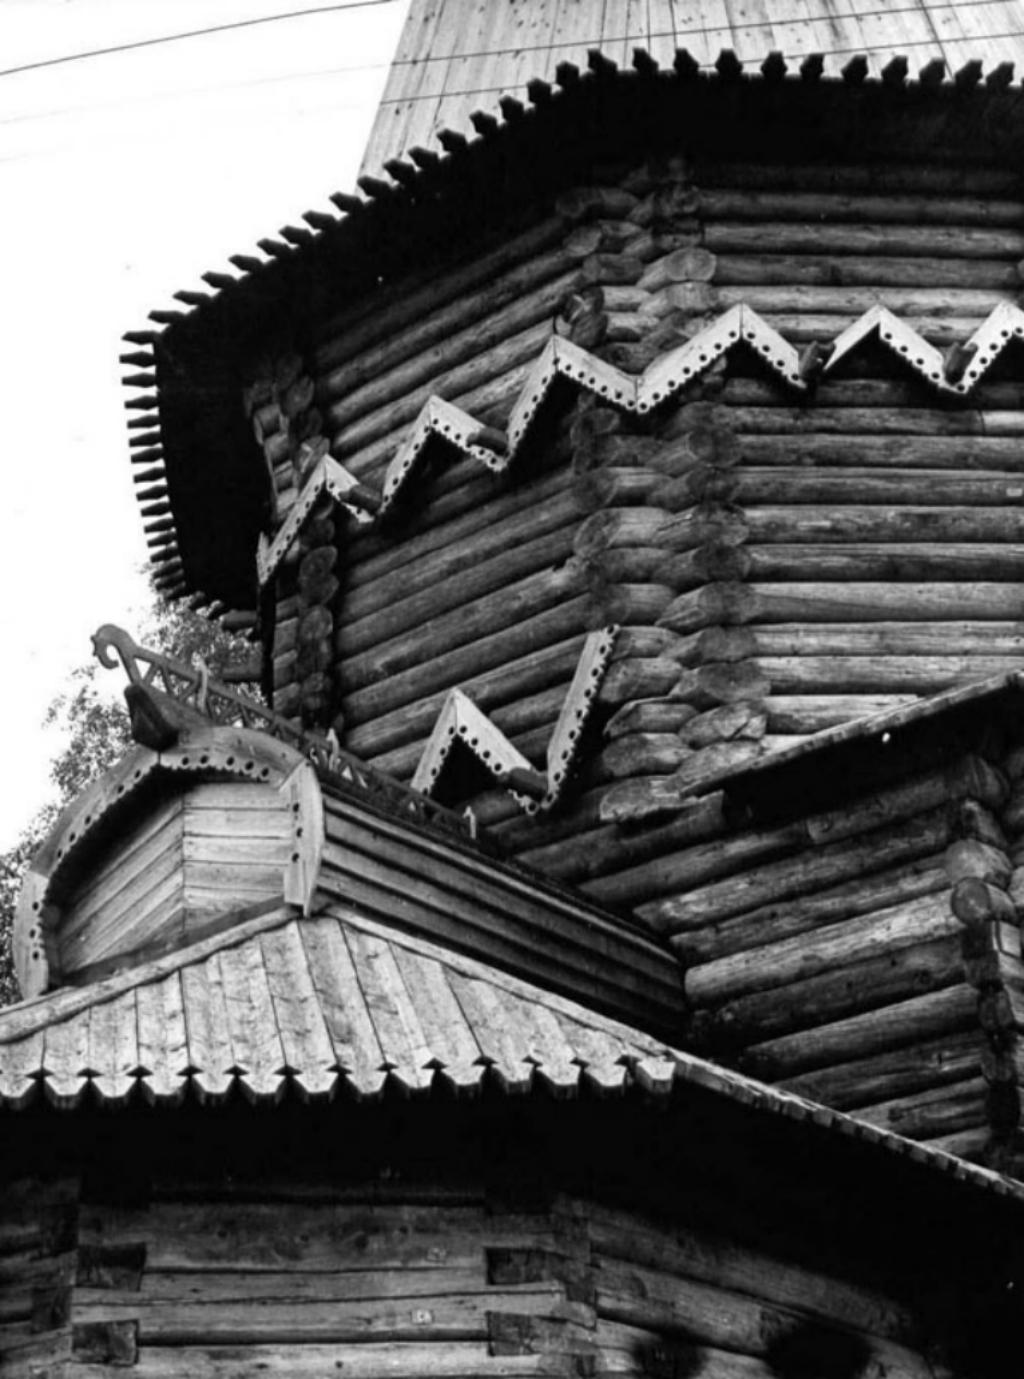
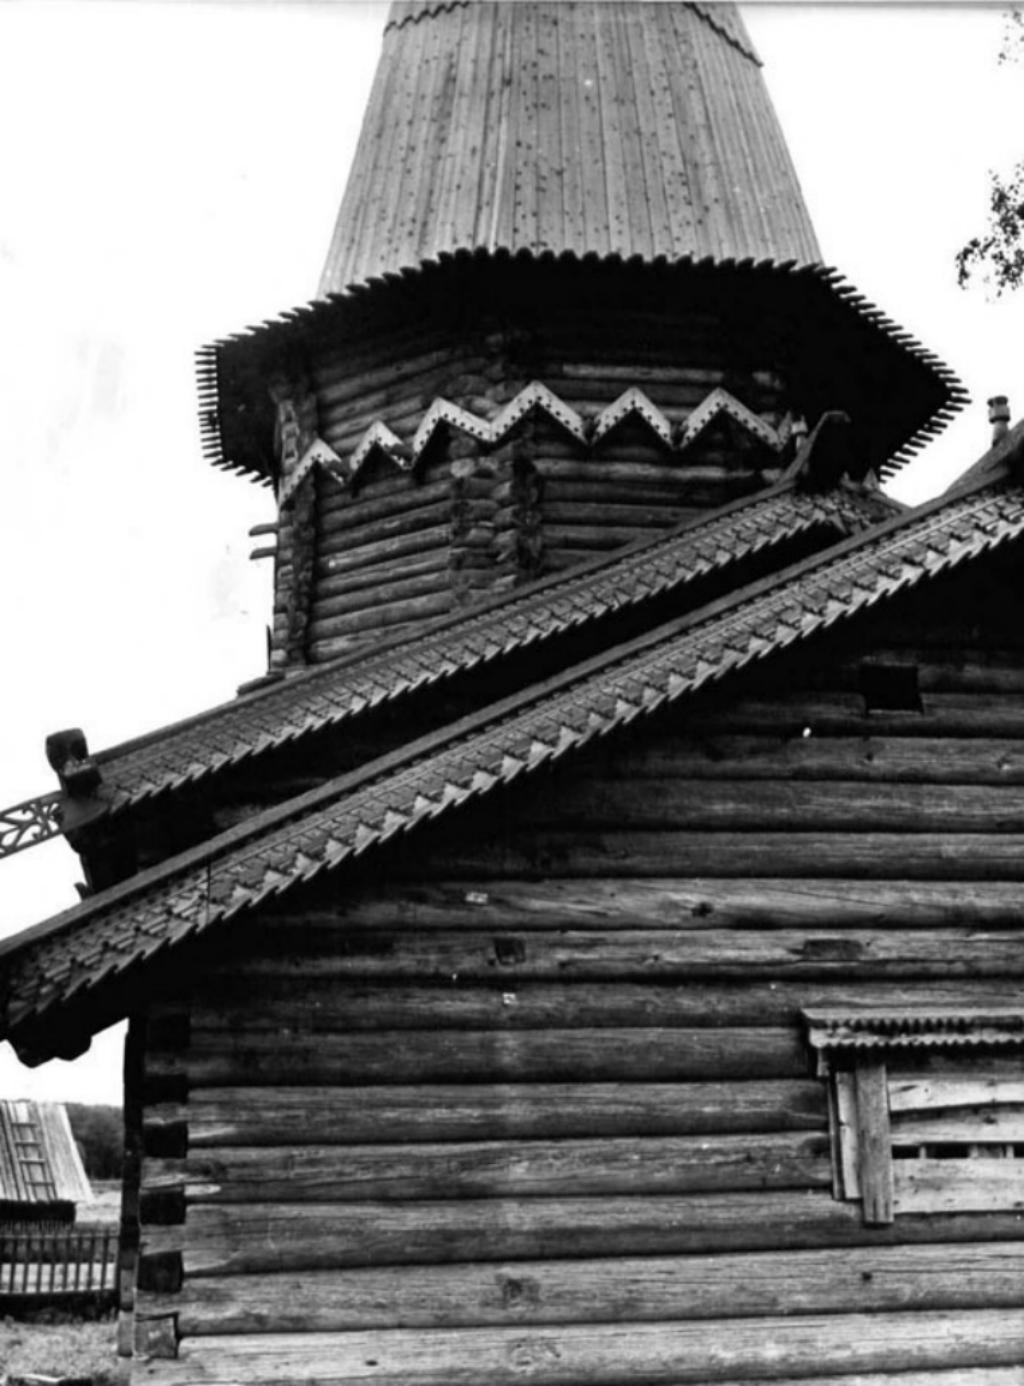
Здание рублено "в обло", за исключением алтаря, рубленого в лапу. Стены четверика и восьмерика выполнены с повалами.

Кровли трапезной и паперти слеговые, алтаря - слеговые и стропильные. Шатер на половину высоты рублен из бревен с прозорами, выше - стропильный.

Перекрытия в церкви дощатые по балкам.

Габариты в плане 18,6 x 8 м.

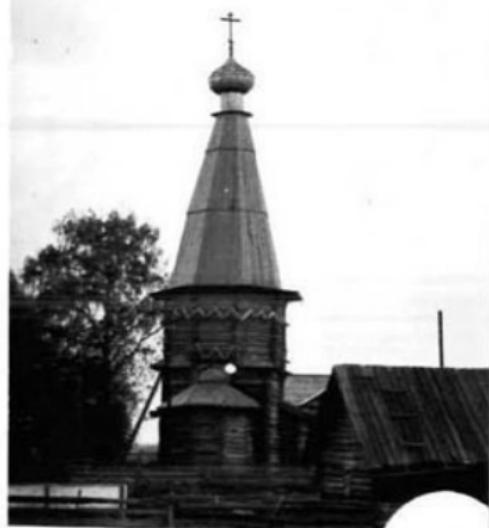
Фото или схематический план

Расположена по красной линии улицы в центре села. Активная доминанта.

Состоит из помещений паперти, трапезной, кафоликона и алтаря.

Церковная стопа - восьмерик на четверике, завершается шатром с главкой. Алтарь пятистенный, покрыт пятискатной кровлей, завершающейся бочкой с крестом. Трапезная и паперть в форме параллелепипеда, покрыты двухскатной кровлей в разных уровнях. Вход осуществляется с открытых площадок с северного и южного фасадов.

Церковь деревянная, рубленая "в обло", украшена декоративными элементами.

Стены изнутри отесаны, потолок в разных уровнях.

Размеры в плане 18,6 x 8 м.
