ПАСПОРТ

I. НАИМЕНОВАНИЕ ПАМЯТНИКА Музей-заповедник "Кижы".
Баня из д.Усть-Яндома (под № 2)

УЧЕТНАЯ КАРТОЧКА

I. НАИМЕНОВАНИЕ ПАМЯТНИКА музей "КИЖИ", Баня двухкамерная из д. Усь-Яндомы

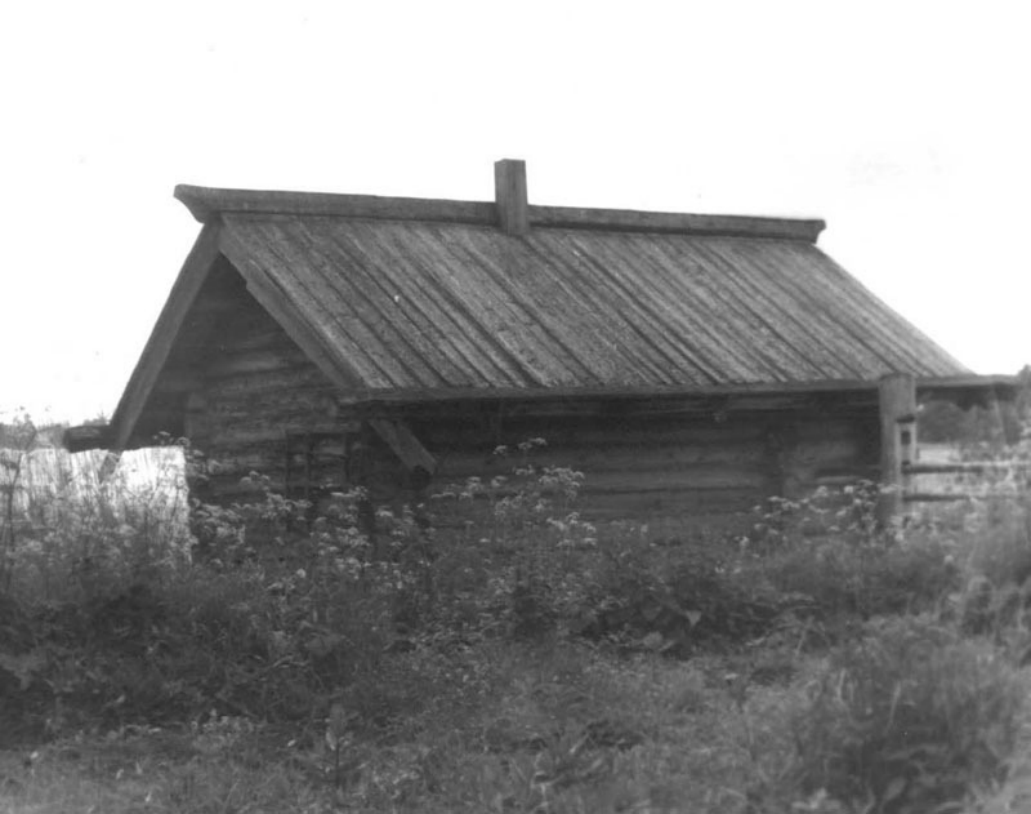
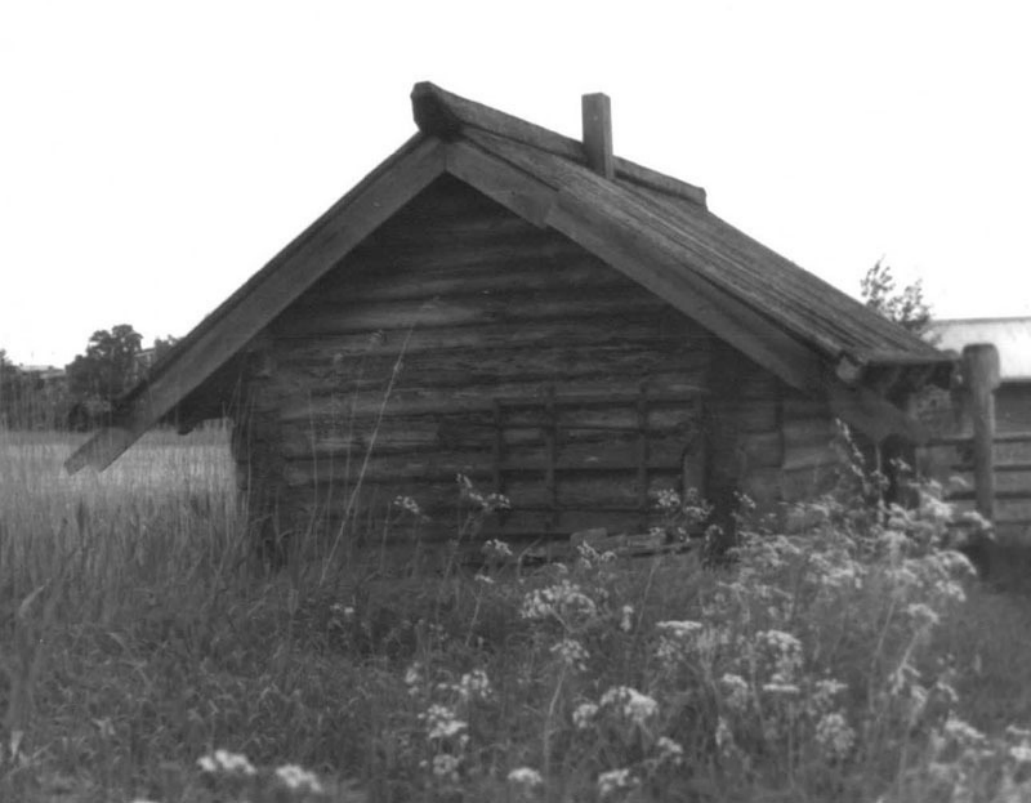
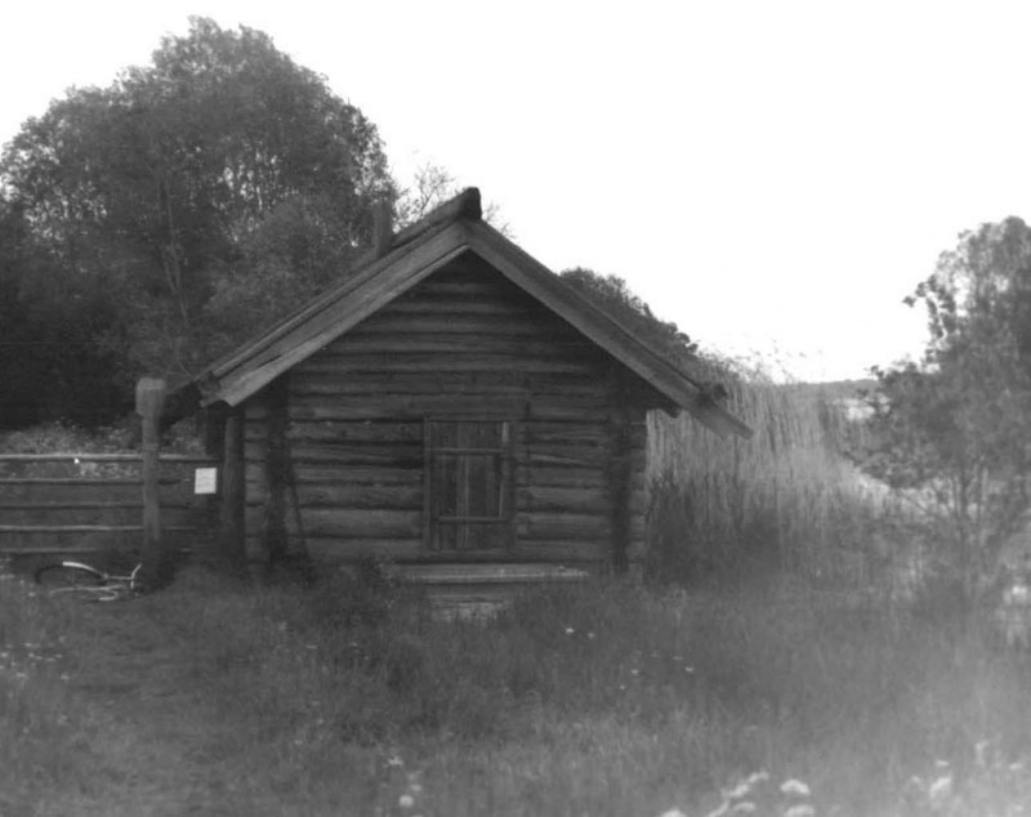
Представляет собой прямоугольный в плане пятистенный (двухкамерный) сруб, покрытый двускатной симметричной кровлей самцово-слеговой конструкции. Стены рублены из круглого леса "в обло", не обшиты. Кровля выполнена из ложенного теса "по курицам и потокам". Шелом и потоки имеют простую обработку концов, причелины из гладкостроганной доски с выкружкой на конце. Вход расположен с торцового, западного фасада. Два окна, освещающих предбанник и собственно баню, находятся на южном фасаде. Остальные фасады глухие.

Стены изнутри отесаны, перекрытия дощатые по балкам. Вдоль восточной стены предбанника от северного угла до двери устроена лавка. Слева от входа в помещении бани расположена печь-каменка с вмурованным котлом. В потолке устроен дощатый дымоход квадратного сечения, закрывающийся задвижкой.

Материал: сосна, ель. Основные размеры в плане 5,6 x 4,0 м.

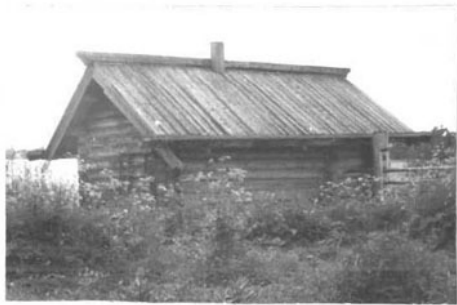
Фото или схематический план

Краткое описание
Постройка расположена восточнее д. Яков-
лева. Представляет собой двухкамерный сруб
(пятистенный), перекрытый двускатной симме-
тричной крышей, безгвоздевой конструкции.
Внутри помещения установлена печь-камен-
ка с вмурованным котлом.
Размеры: 5,57х3,97м, х3,27м.
