## П А С П О Р Т

I. НАИМЕНОВАНИЕ ПАМЯТНИКА Дом Смакова

к паспорту "Дом Симакова, нач. XX в."

Архангельская обл., Шенкурский р-н, д.Шеренъга

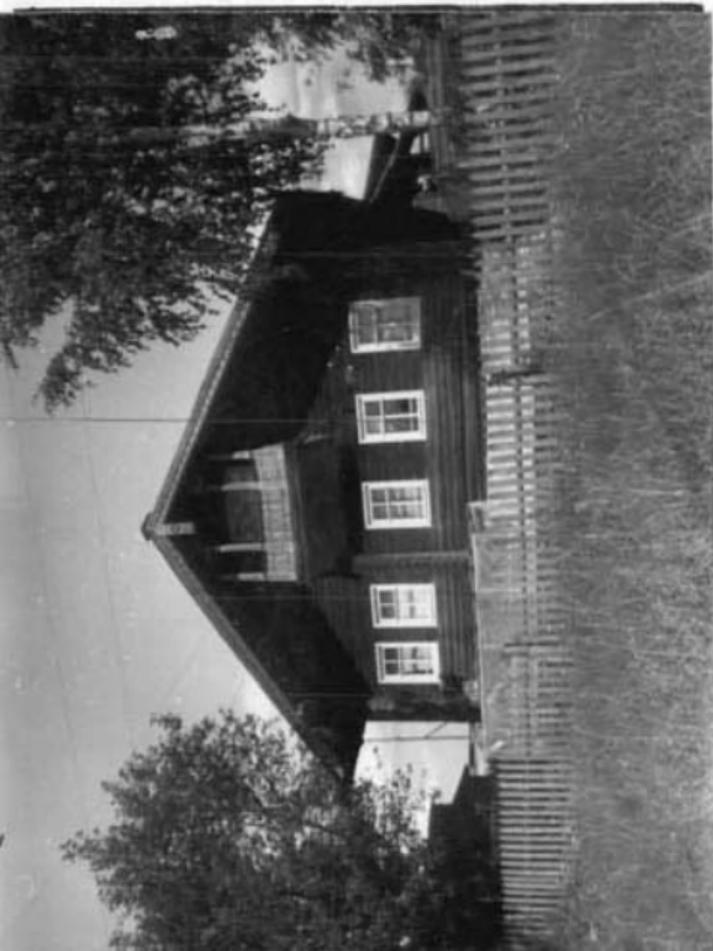
Одноэтажный на подклете деревянный жилой дом расположен на красной линии улицы и обращен к ней торцевым южным фасадом. Здание рублено из бревен, перевязанных в "обло". Дом состоит из передней избы — пятистенка и большого хозяйственного двора, усложненного встроенной в его объем зимовкой, сильно выступающей за линию восточного фасада. Все сооружение покрыто единой самцовой крышей, сохранившей на боковых фасадах водометы, положенные по курицам. Передняя изба обшита снаружи тесом и украшена пропиленной резьбой. Уличный фасад в пять окон акцентирован балконом.

Редкий по характеру объемно-пространственного решения пример жилого дома с хоз. двором и зимовкой, образующих один из вариантов однорядовой связи. В архитектуре здания, сохраняющей некоторые архаичные для нач. XX в. конструктивные приемы, использованы традиционные для народного зодчества элементы декора.
