ПАСПОРТ

I НАИМЕНОВАНИЕ ПАМЯТНИКА Девичий Н.Ф. Татарской

УЧЕТНАЯ КАРТОЧКА

I. НАИМЕНОВАНИЕ ПАМЯТНИКА Дедник Н.Ф. Гагариной

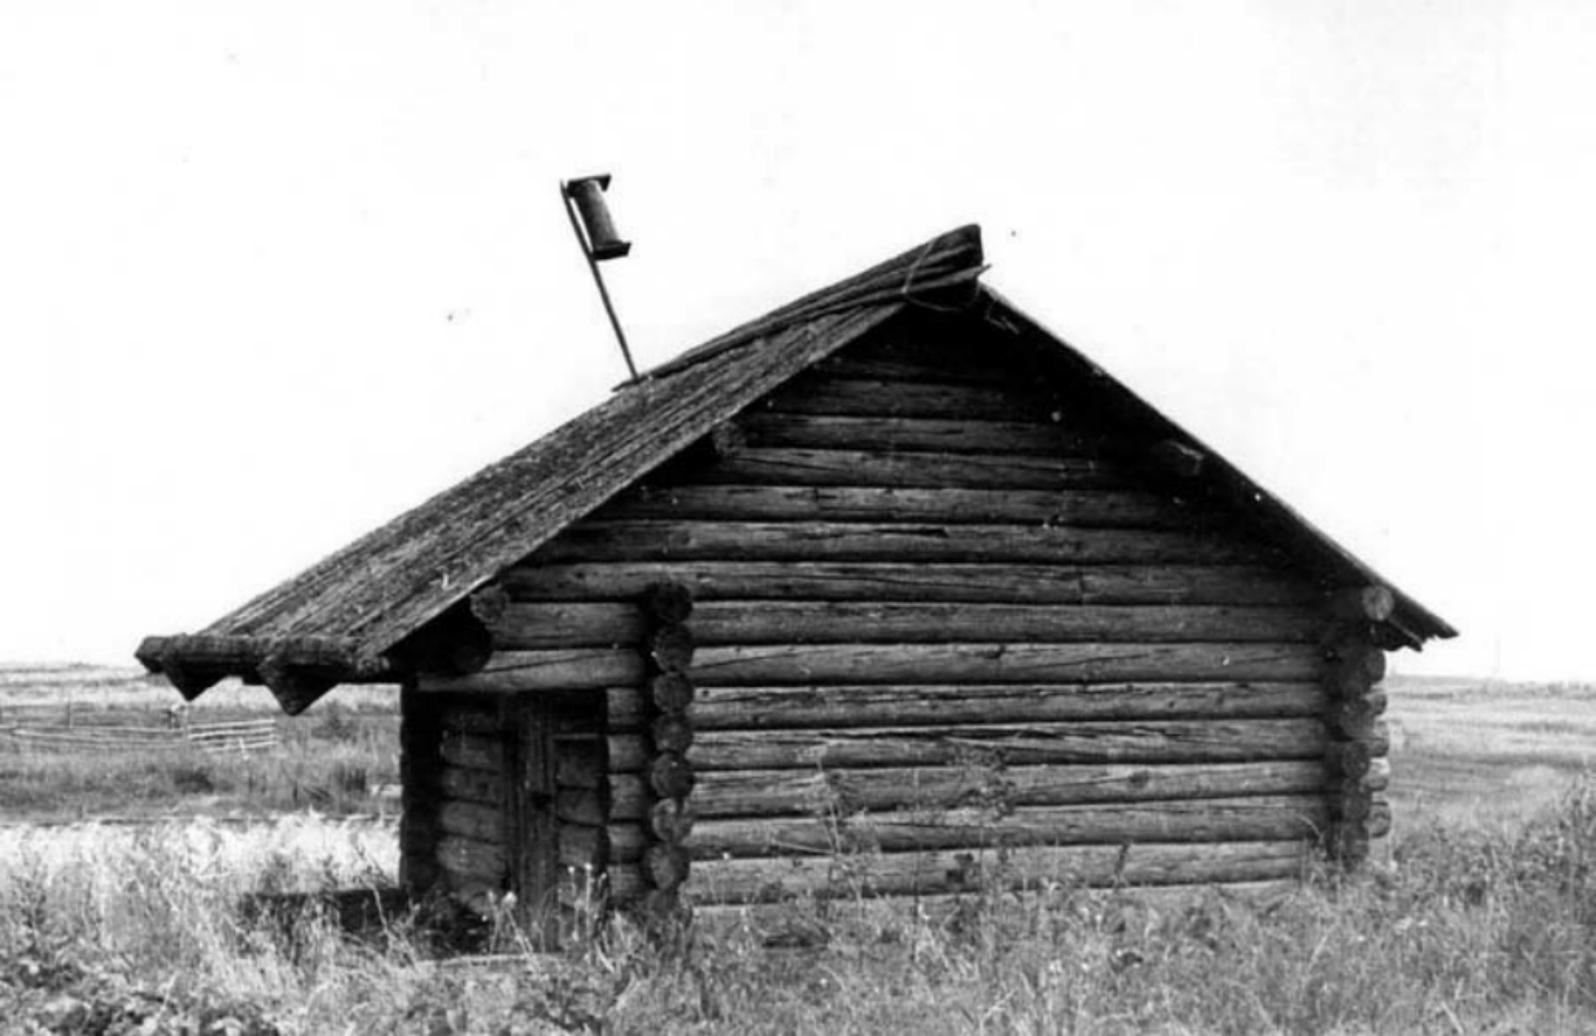
Прямоугольный в плане сруб, близкий к квадрату, имеет двускатную кровлю самцового конструирования. Над входом крыша имеет большой свес, опирающийся на выпуски-консоли верхних торцовых бревен сруба. Бревна-слезы, несущие тесовое покрытие кровли, врублены через четыре бревна-самца. Курицы с загнутыми под прямым углом концами несут долбленные потоки. Сверху — охлупень. Перед стеной со входом настил из досок, опирающийся на выпуски нижних торцовых бревен сруба. Дверь однополная, из трех широких досок, навешена на двух кованых жонкивах. Дверная коробка состоит из двух боковых брусьев-стойков, сверху и снизу опирающихся в бревна сруба.

Внутри-единое нерасчлененное пространство. Подшит потолок с одной продольной балкой посередине. В середине помещения выкопана большая яма, обложенная срубом в шесть венцов бревен.

Сруб рублен в обло. Высота сруба 2,1 м, десять бревен. Самцы — восемь бревен. Высота ледника до вершины кровли 3,78 м. Размеры в плане — 406 x 420 м. Ширина настила перед входом 0,97 м; свес кровли за настил выступает на 0,5 м. Диаметр бревен 20 см.

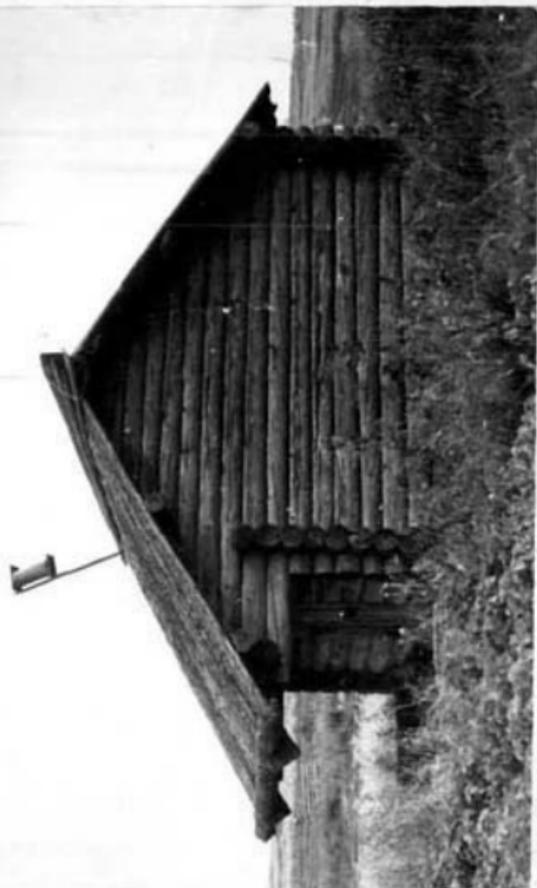
Фото или схематический план

Ледник поставлен за домами на границе поля.

Ледник имеет объемное построение, характерное для амбаров. Отличается четкой конструктивной системой, хорошими пропорциями.

Прямоугольный в плане сруб, рубленый в обло. Кровля двускатная, самцовая. Над входом крыша имеет большой свес, опирающийся на выпуски-консоли верхних торцовых бревен сруба. Перед входной частью — настил из досок, уложенных на выпуски нижних бревен. Декоративные детали отсутствуют.

Курьцы несут потоки, сверху небольшой охлупень.

В середине помещения выкопана большая яма, обложенная срубом в шесть венцов.
