П А С П О Р Т

I. НАИМЕНОВАНИЕ ПАМЯТНИКА Усадьба П.А. Атриганьева. Контора винокуренного завода

РСФСР, Пензенская обл., Земетчинский р-он, с.Оторма,
усадьба П.А.Атрыганьева, контора винокуренного завода, к. XIX - н. XX вв.

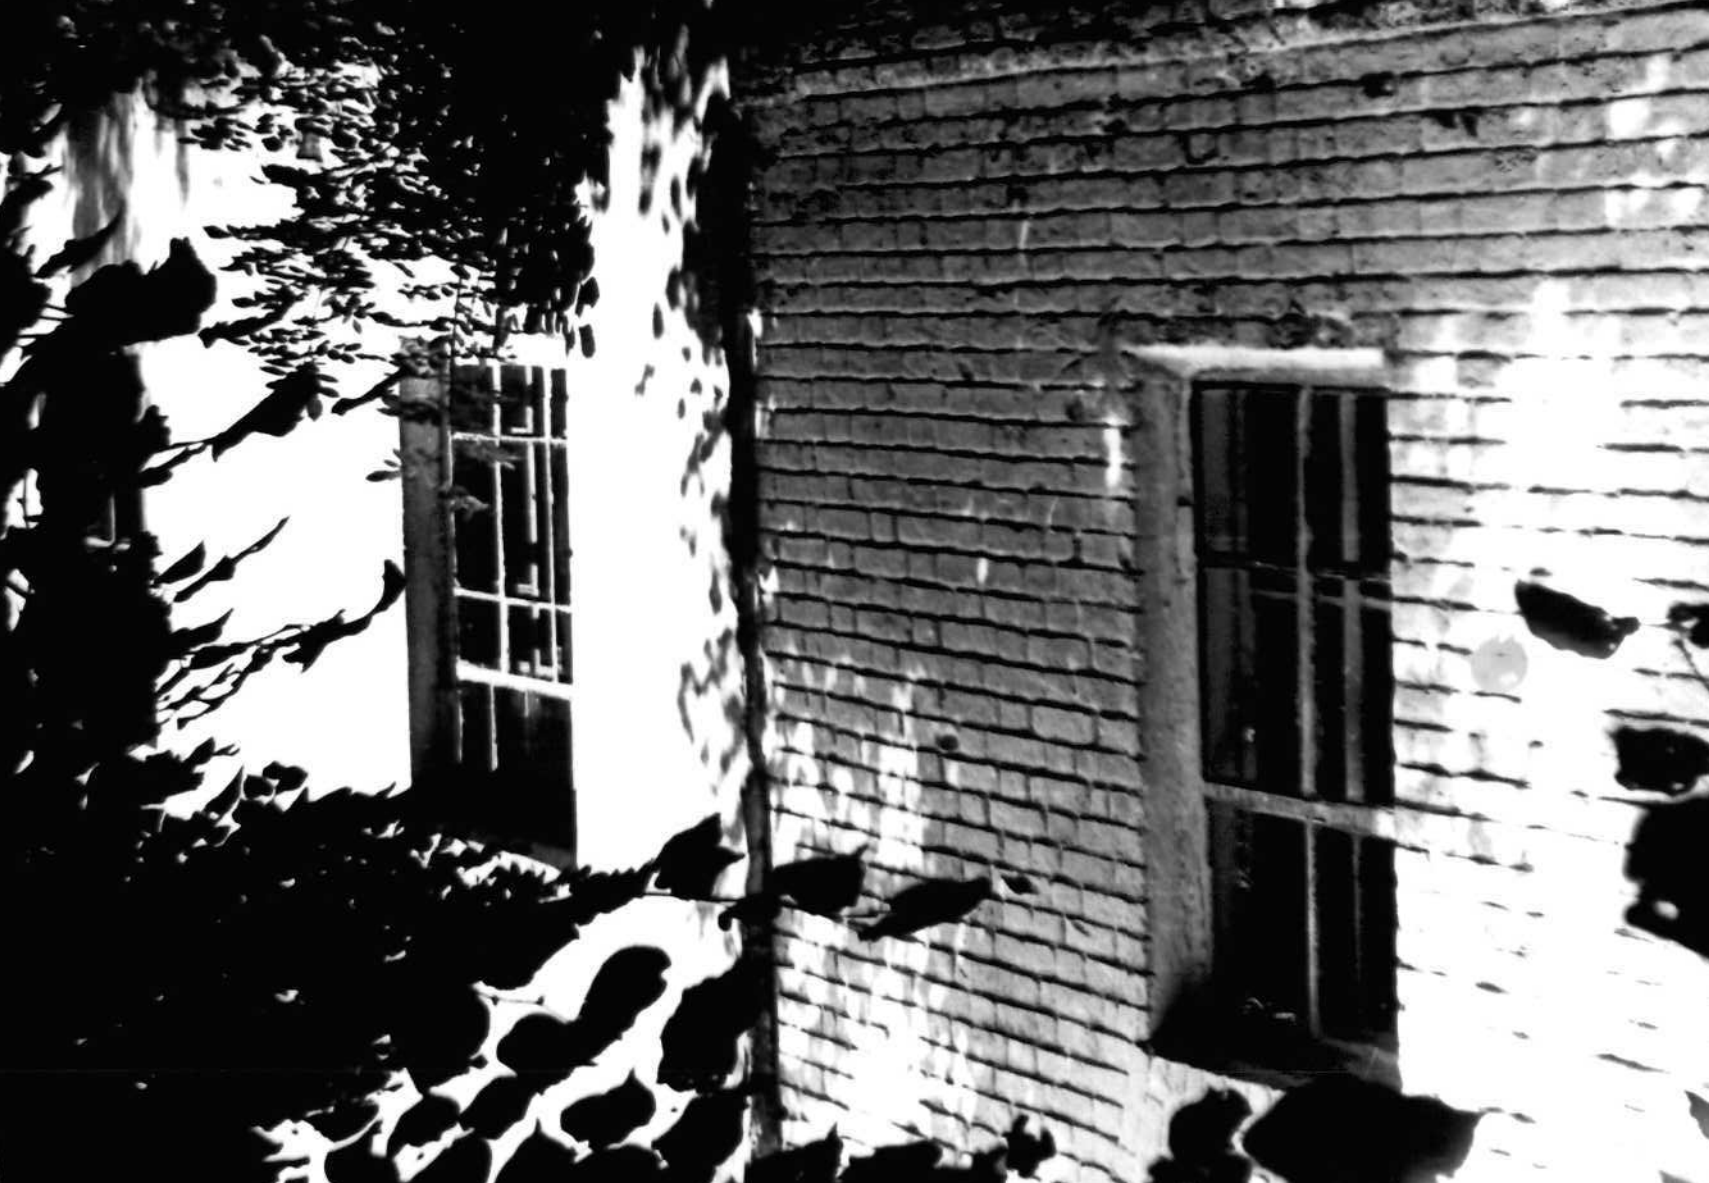
№2. Визу с юга - деление
- шев соединения двух
разновременных построек.

Во время пристройки к торцовой стене старого здания конторы нового помещения были заложены оконные проемы этой стены, некоторые из них превращены в дверные проходы, соединившие две половины здания. Заложены дверной проем находившийся по центру южного фасада от старого здания и находящийся над ним балконный дверной пролет: сейчас оба они превращены в окна. Время пристройки нового здания — нач. 20 в.

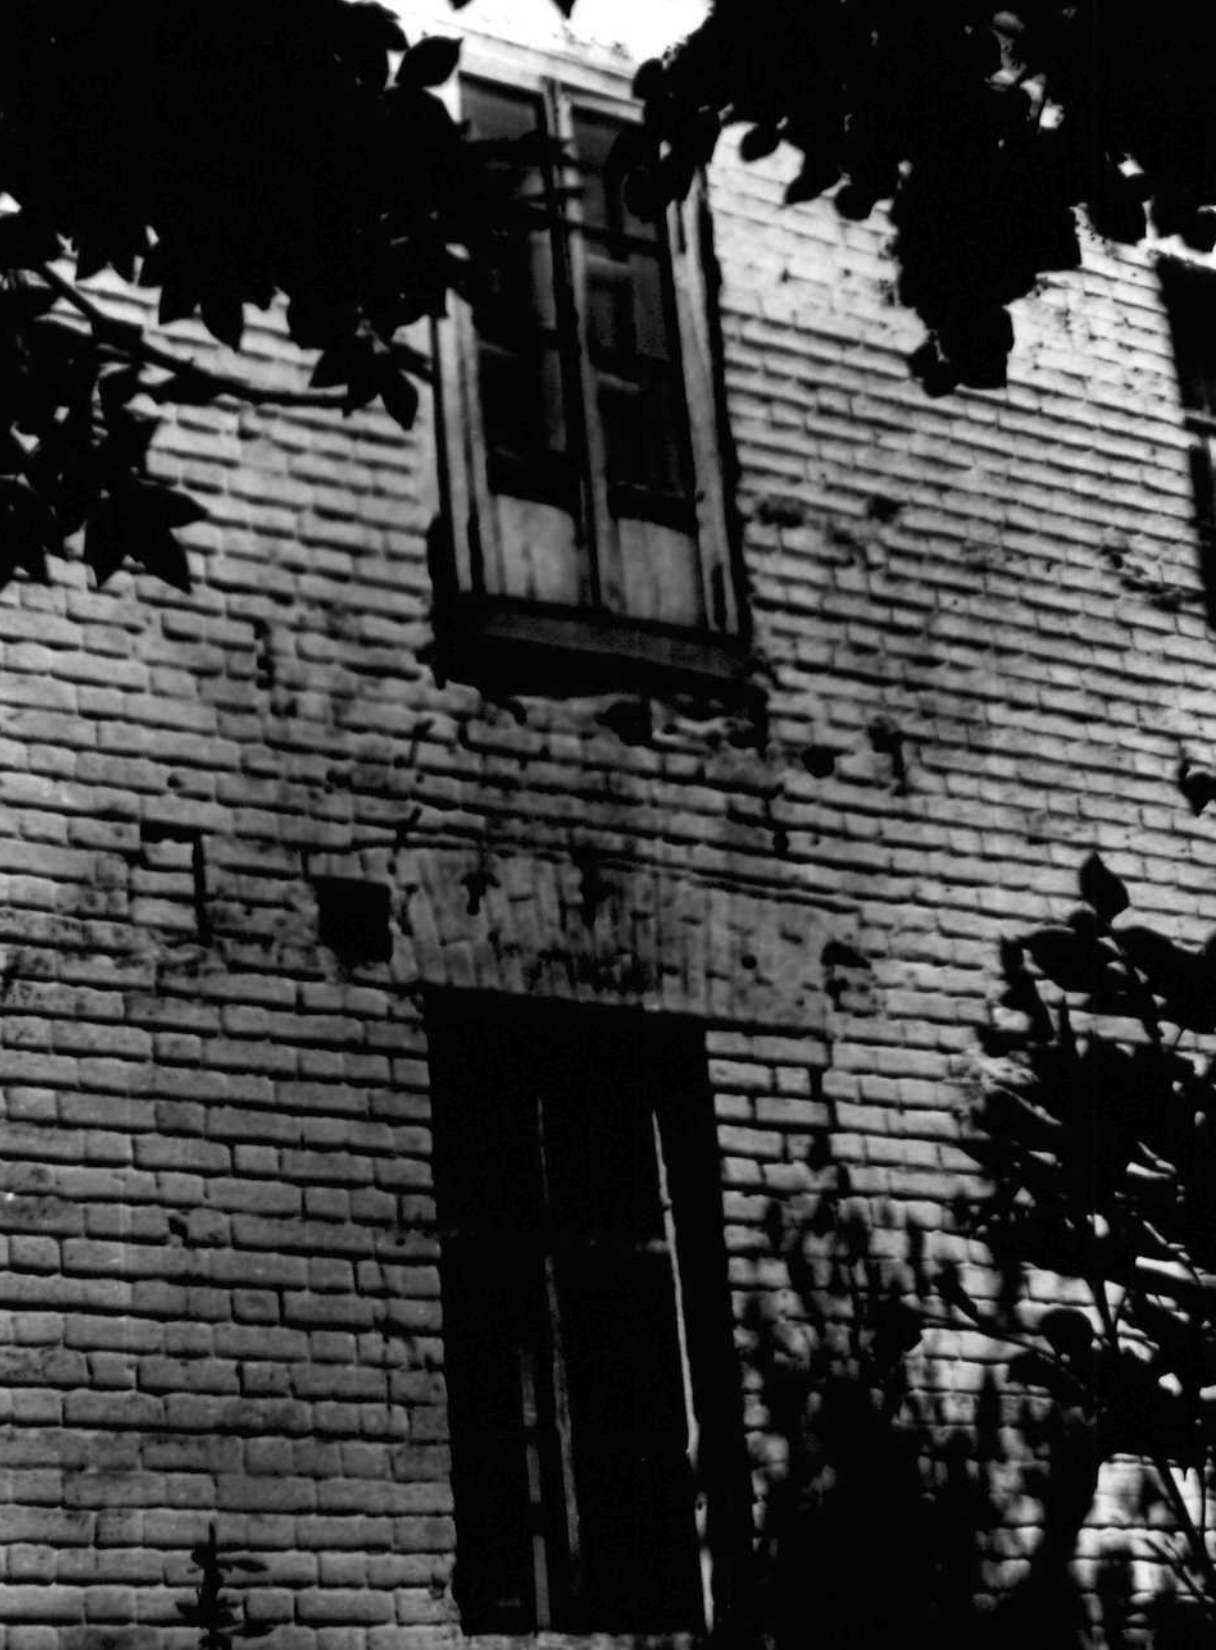
№3 выг с тех - детали дверь
первого этажа передвигае окно
на втором этаже сохранилась
дверь башки

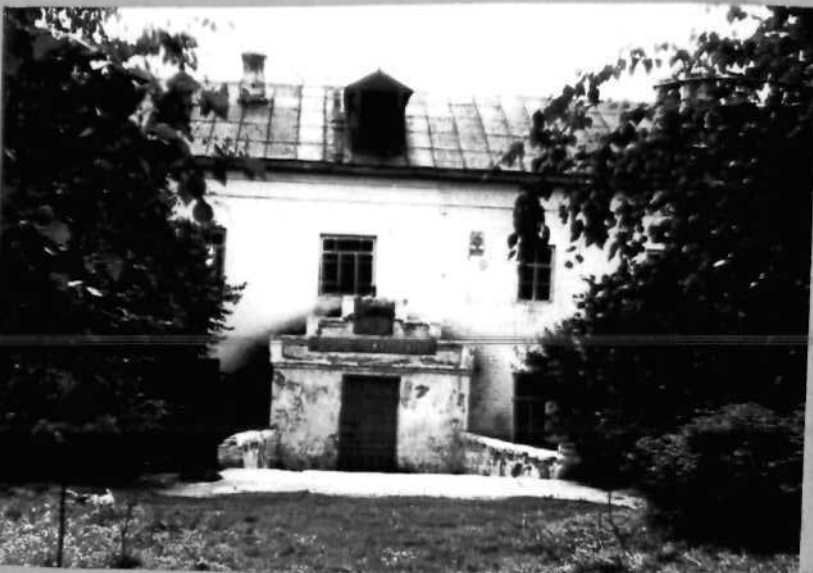
Фото или схематический план

Контра винокуренного завода двухэтажное здание, состоящее из двух разновременных построек. Обе постройки прямоугольные в плане имеют общую торцовую стену, в которой прорублены двери. С северного фасада к новой постройке примыкает тамбур, являющийся главным входом обоих зданий. С западной стороны так же имеется вход и лестница на 2 этаж. Другая лестница напротив главного входа. Стены всех фасадов прорезаны в два ряда оконными проемами. Здание не имеет ни архитектурных членений, ни декора. Материал - кирпич. Габариты 41 x 13 Тамбур имеет треугольный, ступенчатый фронтон и две невысокие каменные стенки, расходящиеся в стороны от входа со стороны улицы.
