П А С П О Р Т

I. Наименование памятника Музей-усадьба "Тарханы"

10-е годы XIX в.

Белинского р-на Пензенской обл.

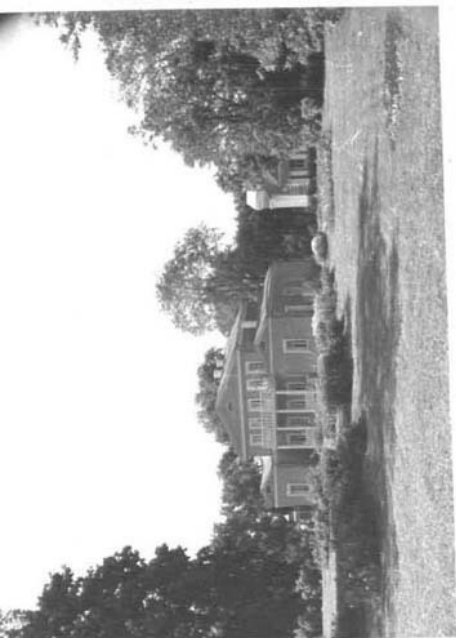
Фото или схематический план

Усадьба расположена на трассе Пенза - Тамбов, на берегу р. Марарайки, разлившаяся системой прудов. Земли ее сохранились в первоначальных границах. Из первоначальных построек сохранились: Главный дом, ц. Марии Египетской; ц. Михаила Архангела; семейная часовня-усыпальница, окруженная кирпичной оградой и расположенные на территории села; из служебных построек восстановлены дом ключника и теплица, сохранился фундамент каретника.

Имение с трех житейских сторон окружено прудами в основном сохранившимися в первоначальных очертаниях: Верхний/Барский пруд, Средний, Большой и на территории сел Кормилицин пруд. Хорошо сохранился парк вокруг Главного дома и Средний с д. Фруктовый. Дальний сад недавно восстановлен и еще не подрос. На западе усадьба огорожена дубовой рощей.
