## ПАСПОРТ

I. НАИМЕНОВАНИЕ ПАМЯТНИКА Усадьба городская ХУШ-ХІХ вв/Н.Н. Демидова/  
Ограда с пилонами двух воротII. ТИПОЛОГИЧЕСКАЯ  
ПРИНАДЛЕЖНОСТЬ

Москва, Бауманский район ул. Н.Басманная  
дом 26 (АССР, край, область, район, автономная обл.,

УСАДЬБА ГОРОВАСКАЯ 1770-1780-е гг., XIX в. / Н.Н. АЕМИДОВА /  
ОГРАДА С ПИЛОНАМИ ДВУХ ВВЕРХУ 1770-1780-е гг., кон. XIX в.  
Н. БАСМАННАЯ УЛ., 26.

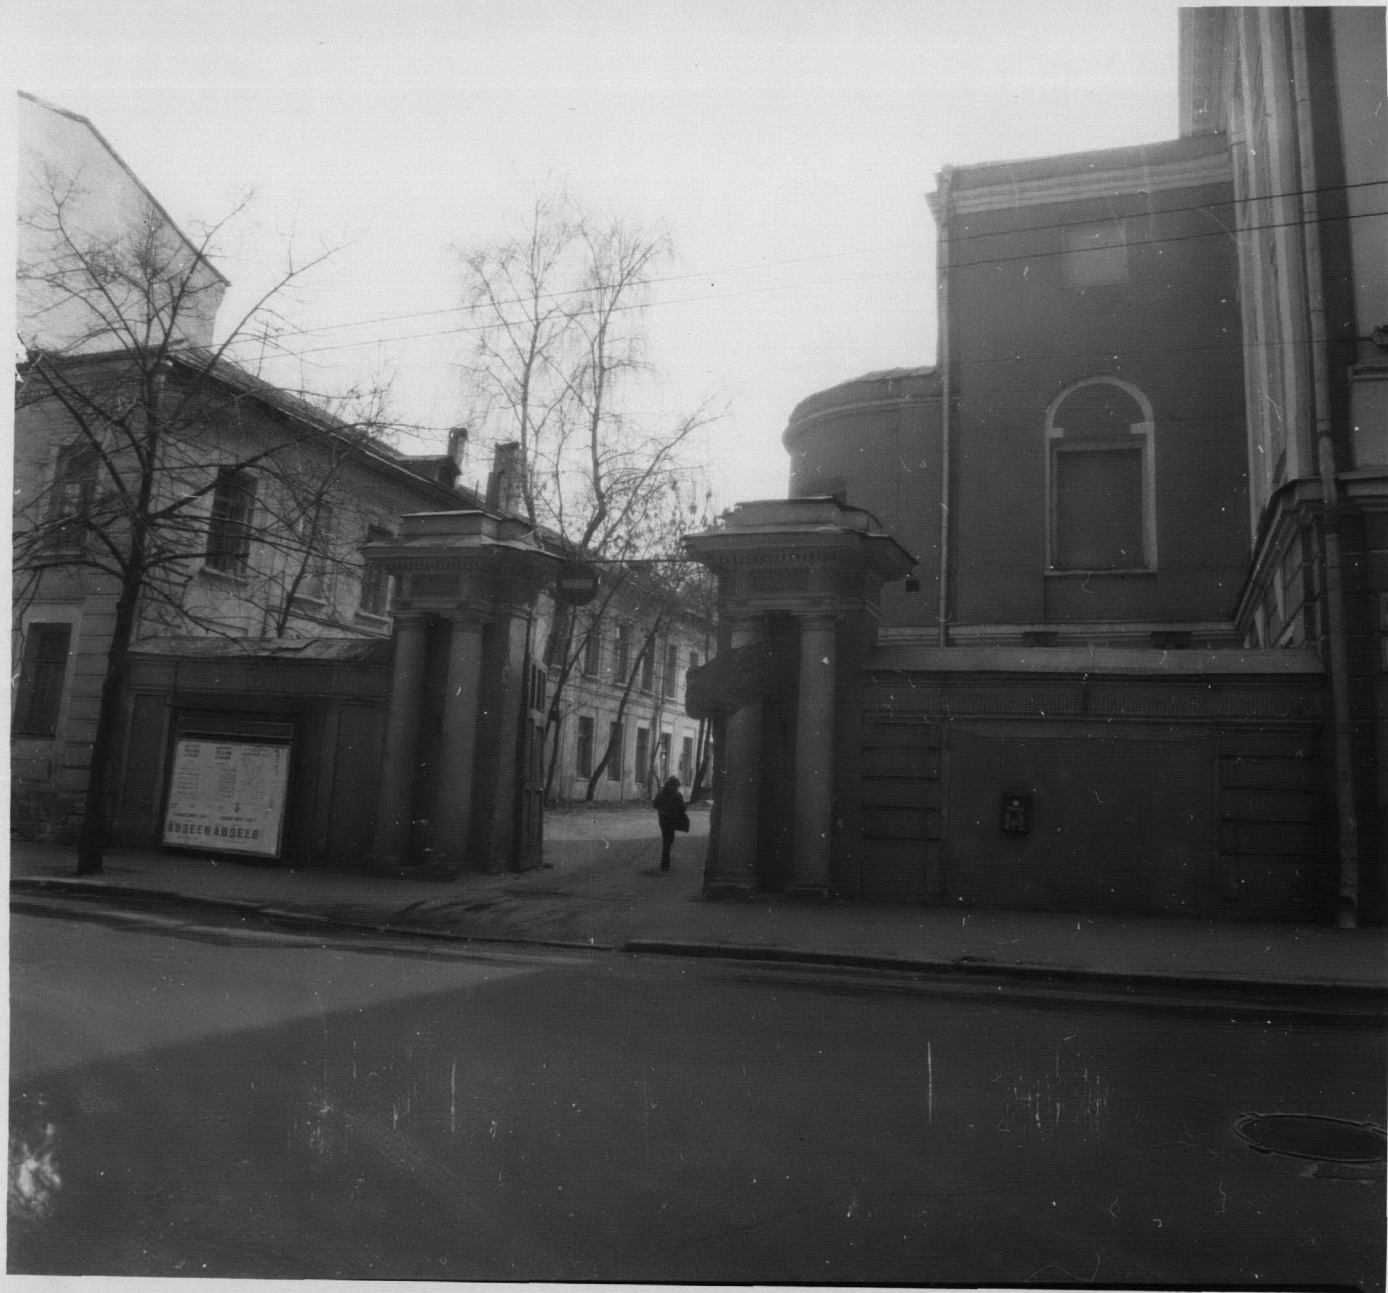
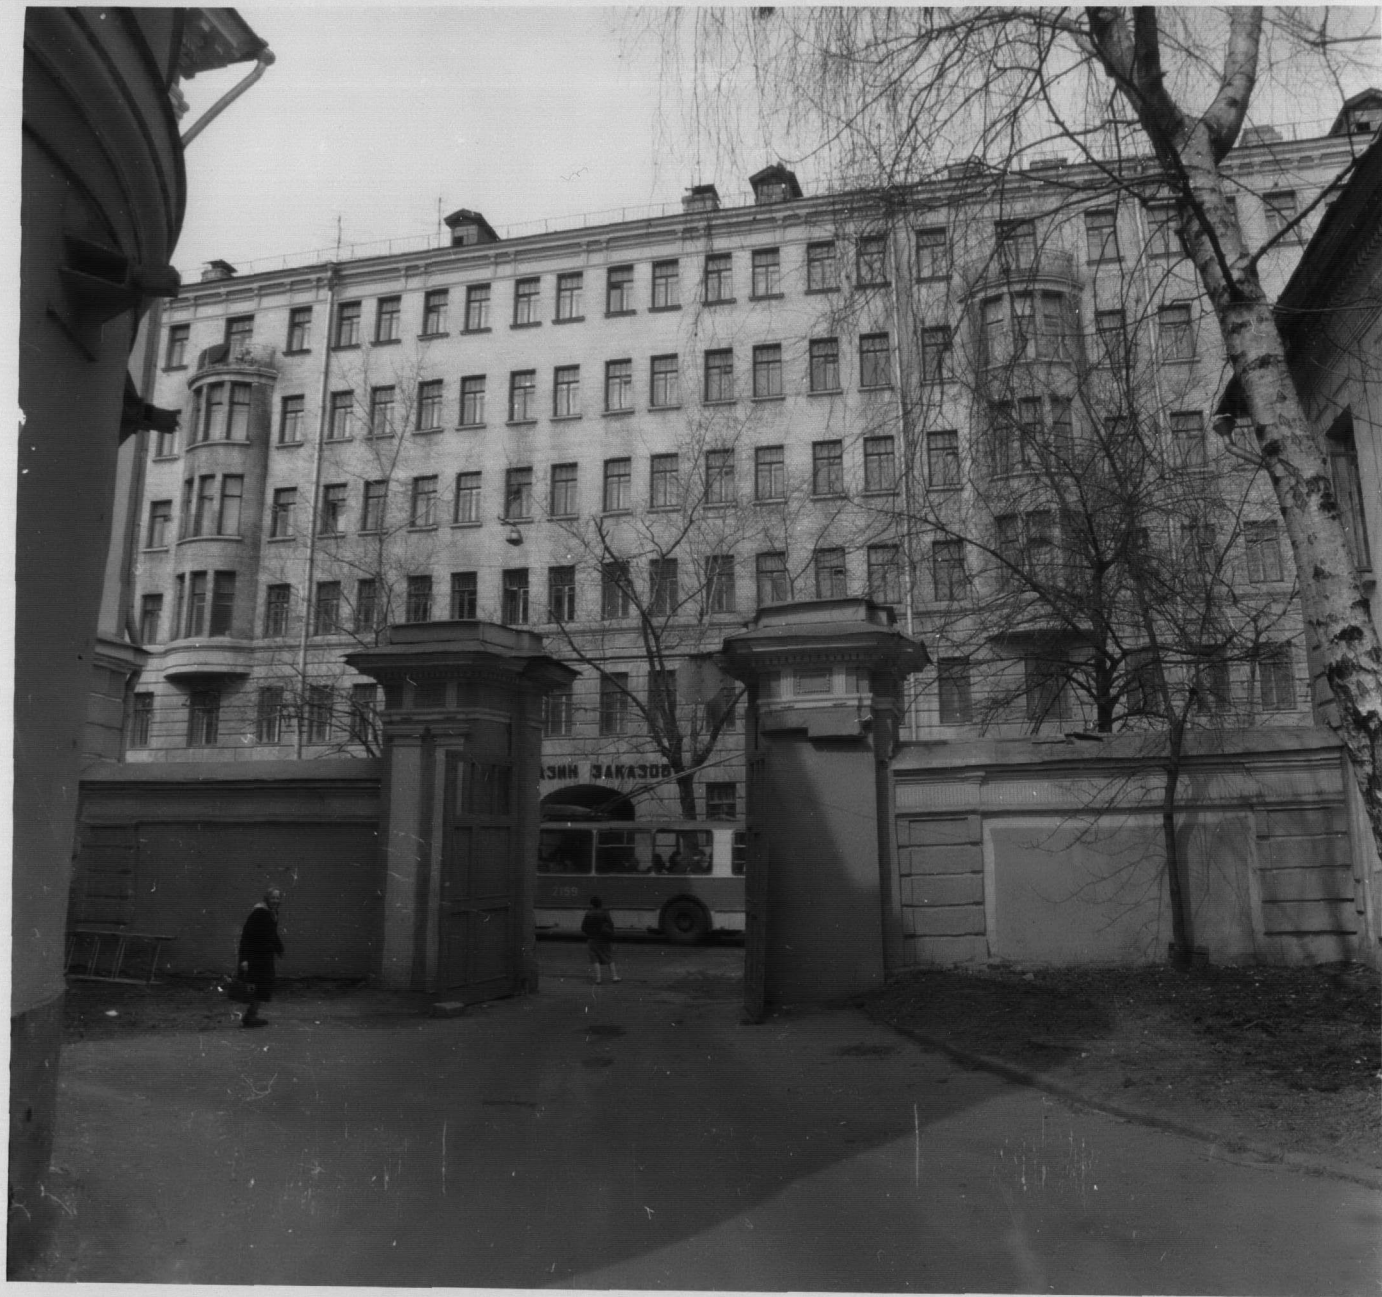
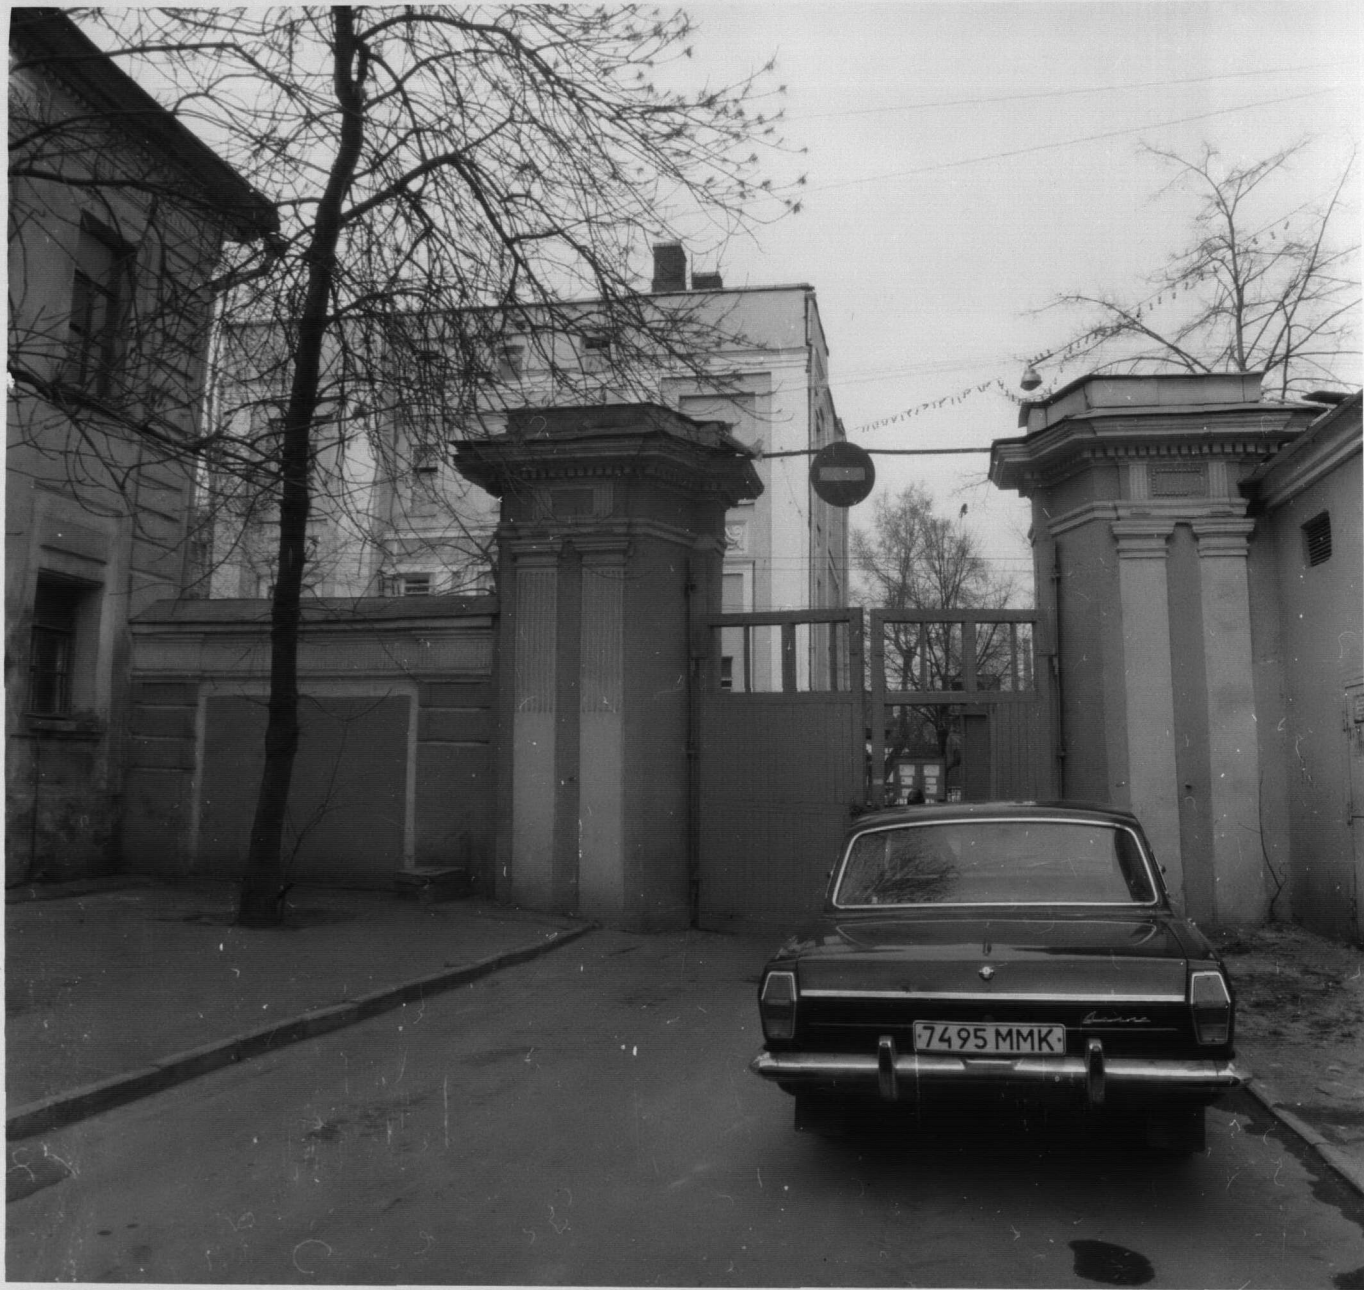
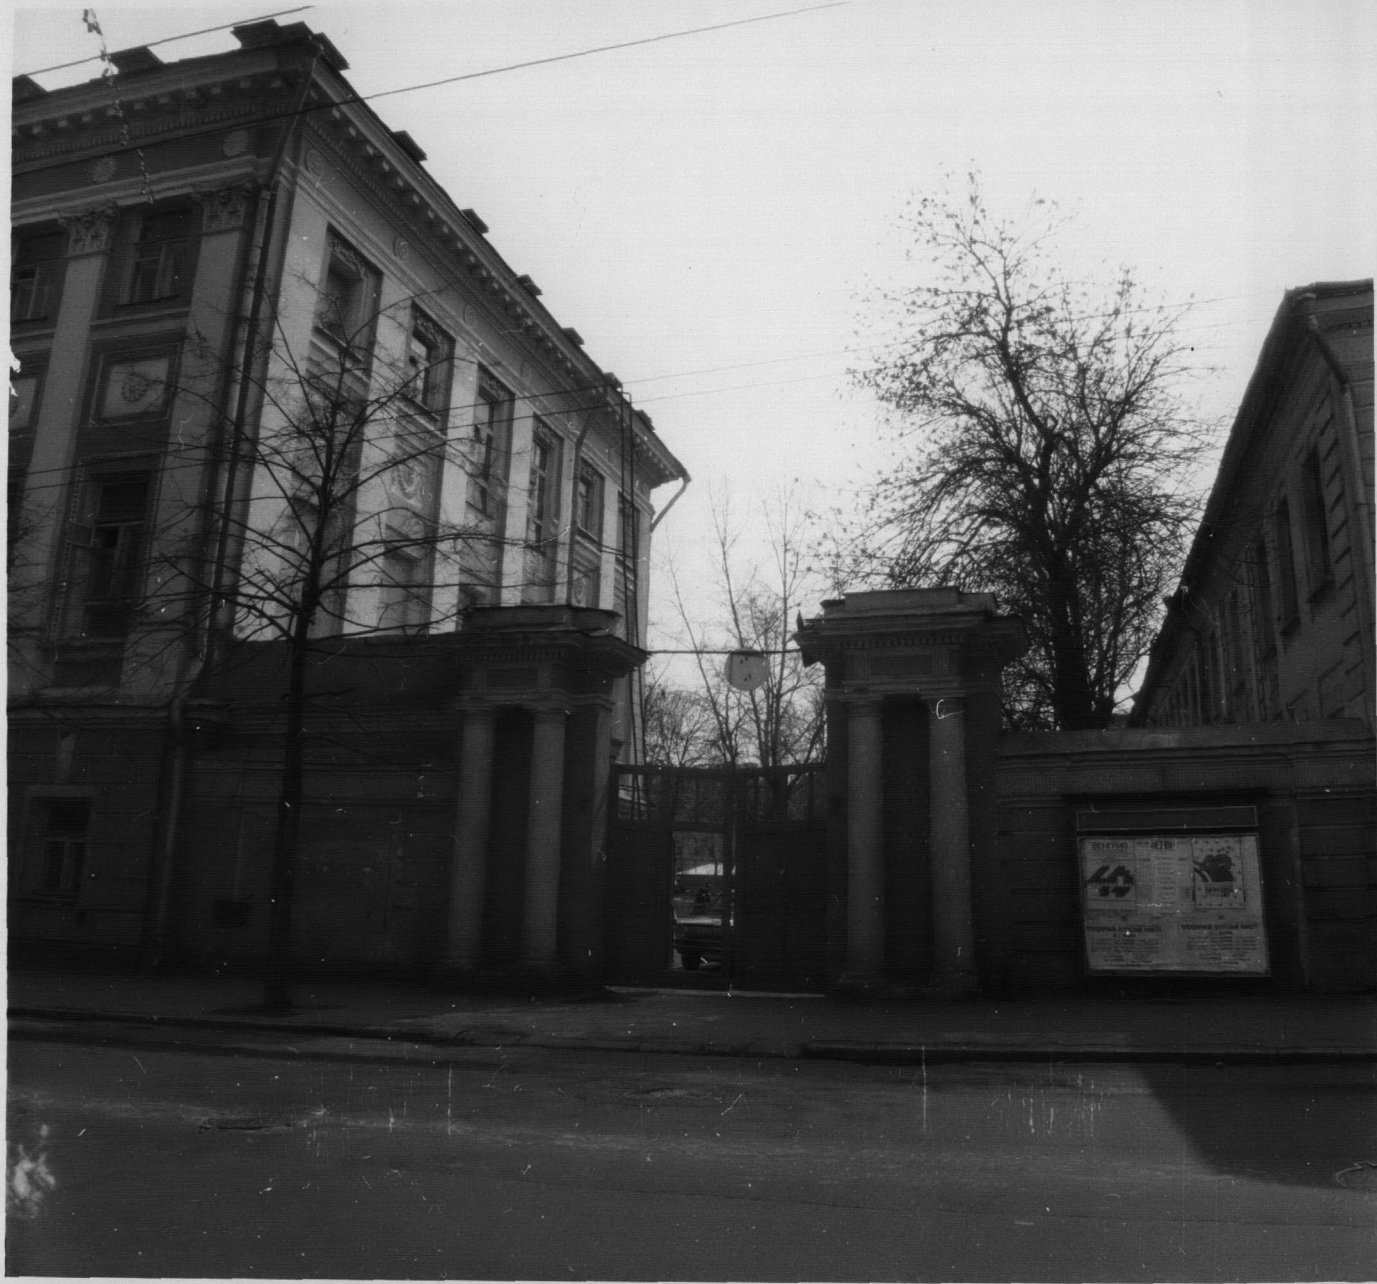
Фото общего вида — 4

Заменены створки ворот. Имеются многочисленные повреждения белокаменных деталей и кирпичной кладки. Срублены две пилястры одного из прясел ограды, примыкающего к восточному флигелю.

Ограда сложена из кирпича на известковом растворе, оштукатурена тем же раствором и покрыта скатной железной кровлей. Ее цоколь и декоративные детали, в частности все элементы ордера, белокаменные. Прясла ограды имеют штукатурную декорацию. Композиционное решение обеих частей ограды идентично. Оно строится на выделении в их центральных частях значительно повышенных по отношению к пряслам ограды двух пилонов. Эти пилоны с северной, уличной стороны декорированы двумя парными дорическими колоннами с развитым антаблементом того же ордера и завершены невысоким простым аттиком. Цокольная часть объединяет пилоны с глухими пряслами самой ограды. Боковые прясла, рустованные в углах, в центральных частях образуют нерасчлененную поверхность стены, которая декорирована по периметру узкой полосой фигурного обрамления. Их карниз отмечен мотивом тригмифов. С южной стороны пилоны имеют откосы, в их угловые части раскрепованы парными пилястрами так же дорического ордера. Металлические заполнения въездных ворот современные.

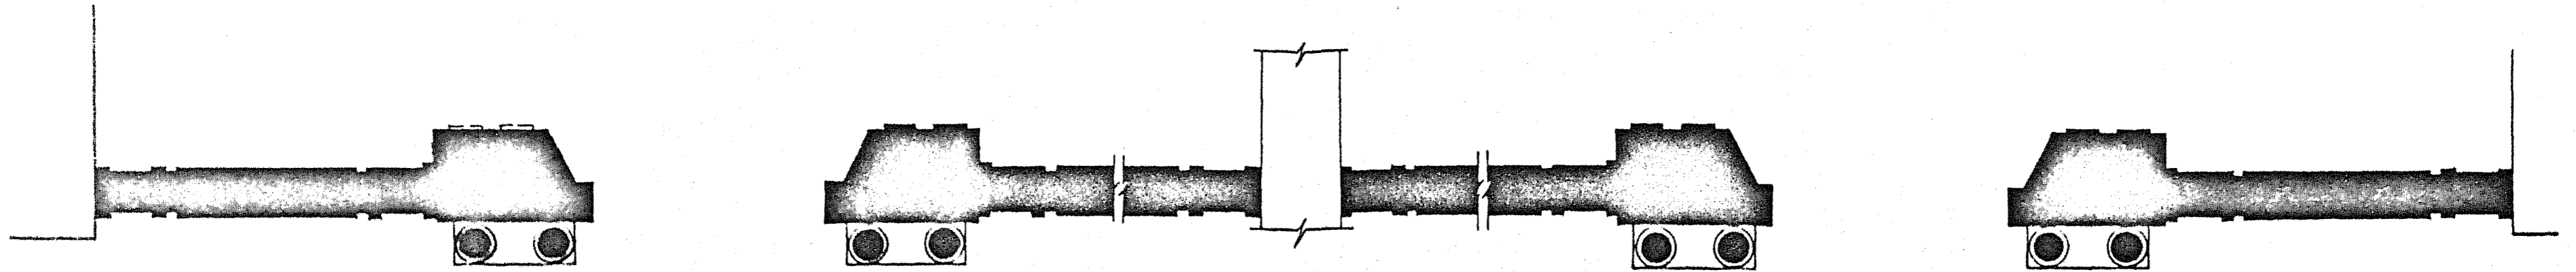
Протяженная с запада на восток ограда переднего двора бывшей усадьбы Н.Н. Демидова располагается в пространстве, образованном между главным домом и двумя парными флигелями. Она отделяет внутренний двор владения от Новой Басманной улицы. В плане ограда представляет собой прямую линию, прорезанную в восточной и западной своих частях двумя идентичными въездными воротами.

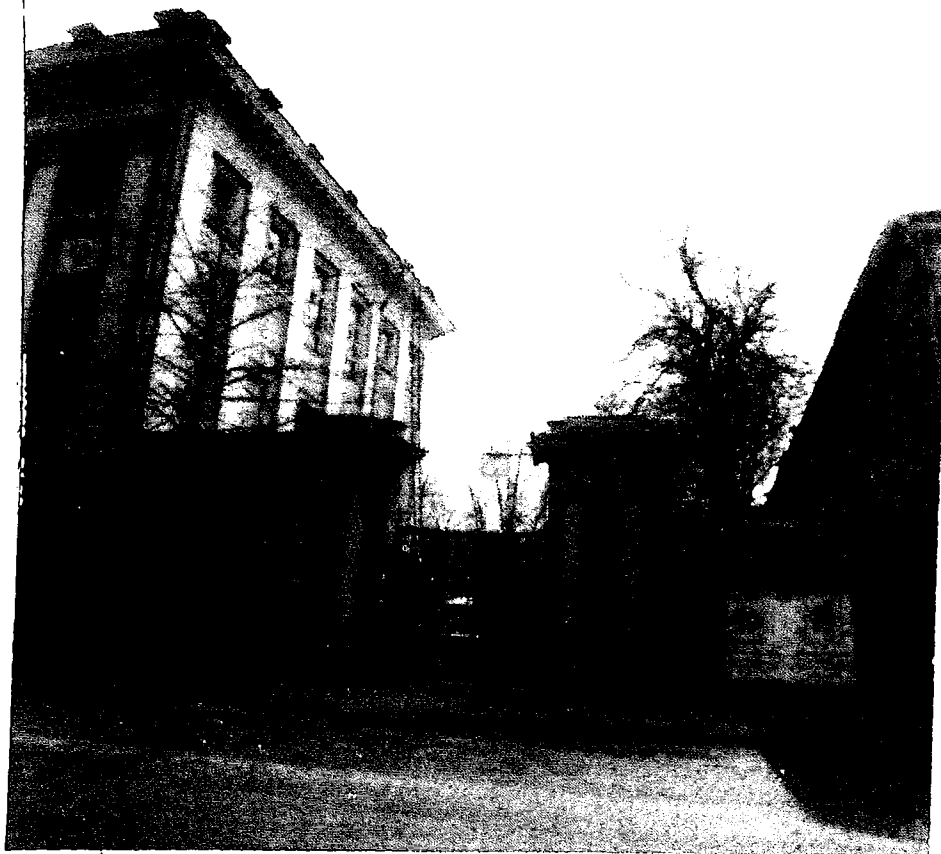
Фото или схематический план

Точная дата и автор проекта ограды неизвестны. Натурные обследования и архивные материалы позволяют датировать ограду 70-80ми годами XVIII столетия. Сохранившаяся часть ограды с пилонами двух ворот замыкает пространство парадного двора с северной стороны бывшей усадьбы Н.Н. Демидова.

В плане ограда представляет собой прямую линию, прорезанную в восточной и западной своих частях двумя идентичными въездными воротами. Пилоны ворот с северной стороны декорированы двумя парными дорическими колонками с развитым антаблементом и завершены энтиком. С южной стороны пилоны имеют откосы, а их угловые части раскрепованы парными пилястрами дорического ордера.
