## ПАСПОРТ

I. НАИМЕНОВАНИЕ ПАМЯТНИКА Усадьба городская конец XVIII-нач. XIX вв.  
(Рогожиной) Флигель западный

IV. АДРЕС (местонахождение) ПАМЯТНИКА г.Москва, Ждановский р-он,  
Ульяновская улица, 53, строение № 2 (АССР, край, область, район, автономная обл., национальный округ; населенный пункт; пути подъезда)

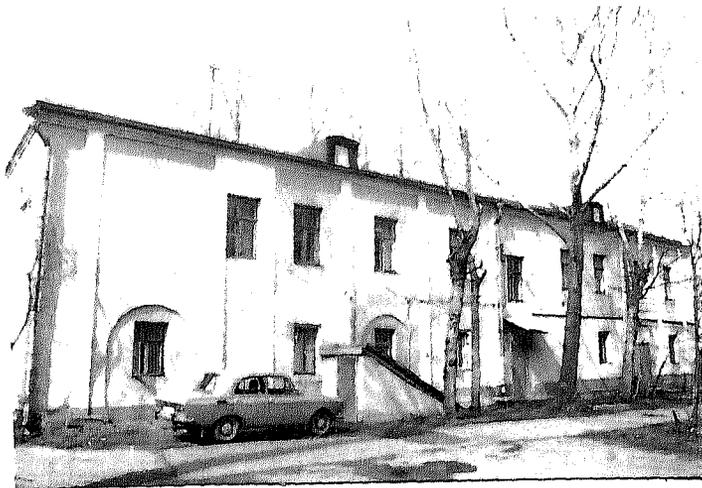
Фото или схематический план

Пример трансформации первоначального композиционного решения здания в эклектический период.
