## П А С П О Р Т

I. НАИМЕНОВАНИЕ ПАМЯТНИКА ДОМ ЖИЛОЙ

Дом жилой  
Республика Карелия,  
г.Сортавала,  
ул.Ладожская, 19/5, ул.Ладожской флотилии

г.Сортавала  
 Карельская АССР  
 ул.Ладожская 19/5 ул.Ладожской флотилии  
 дом жилой  
 (начало XX века)

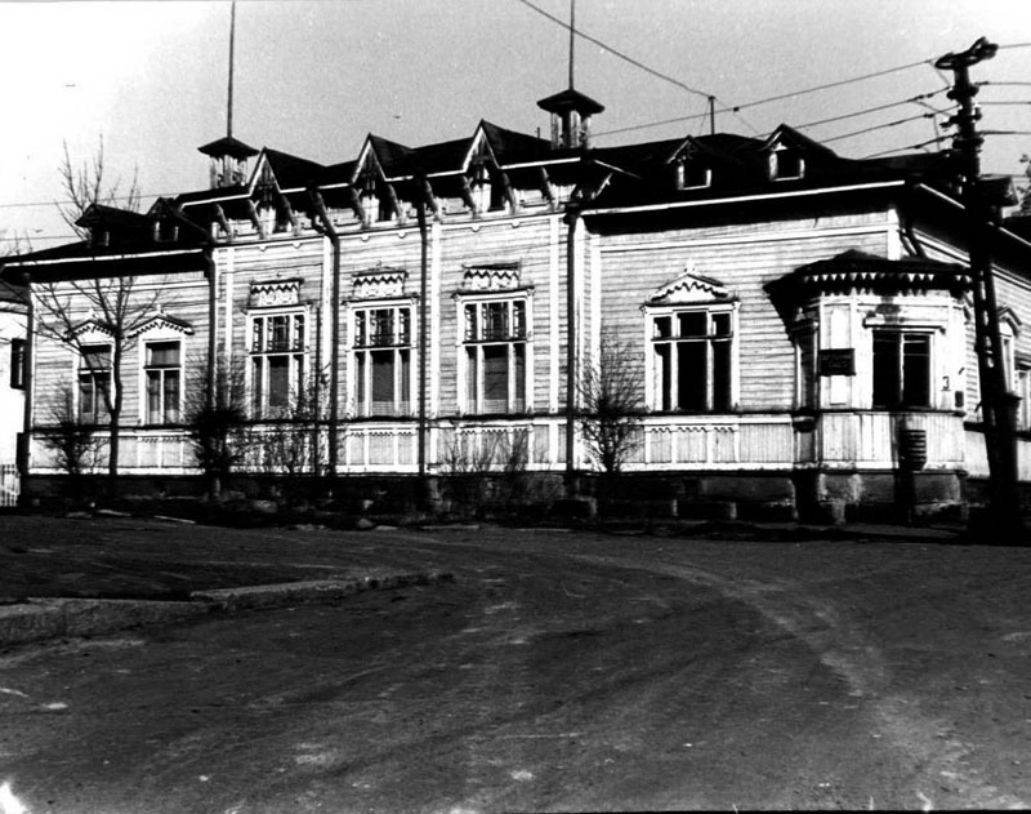
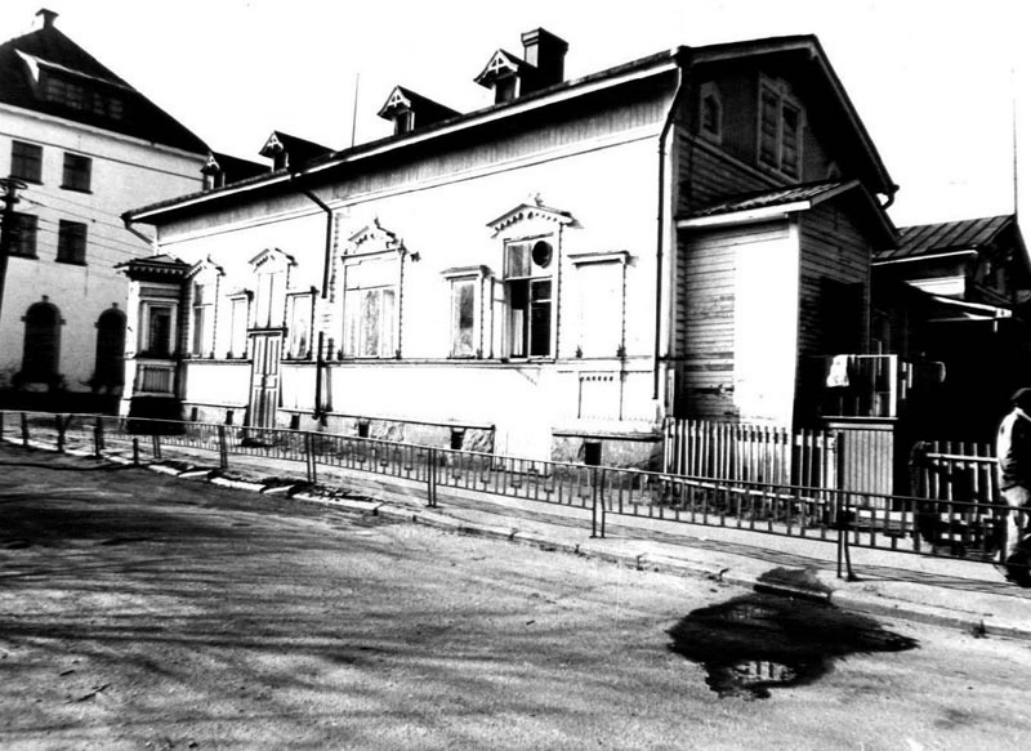
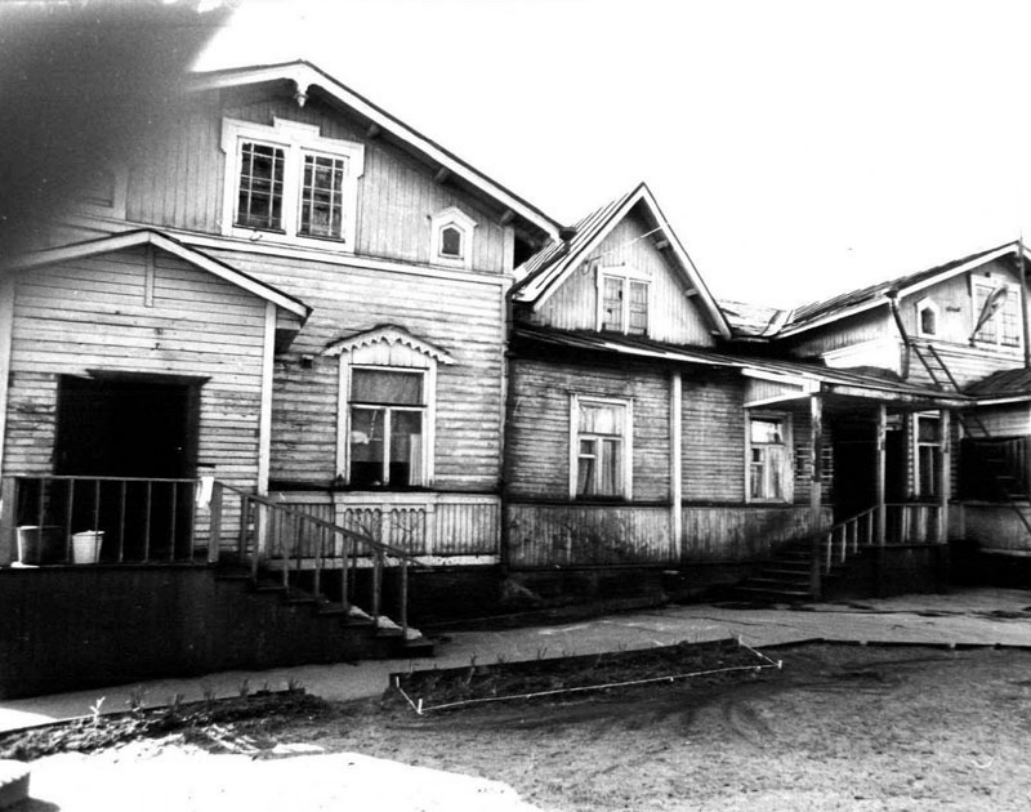
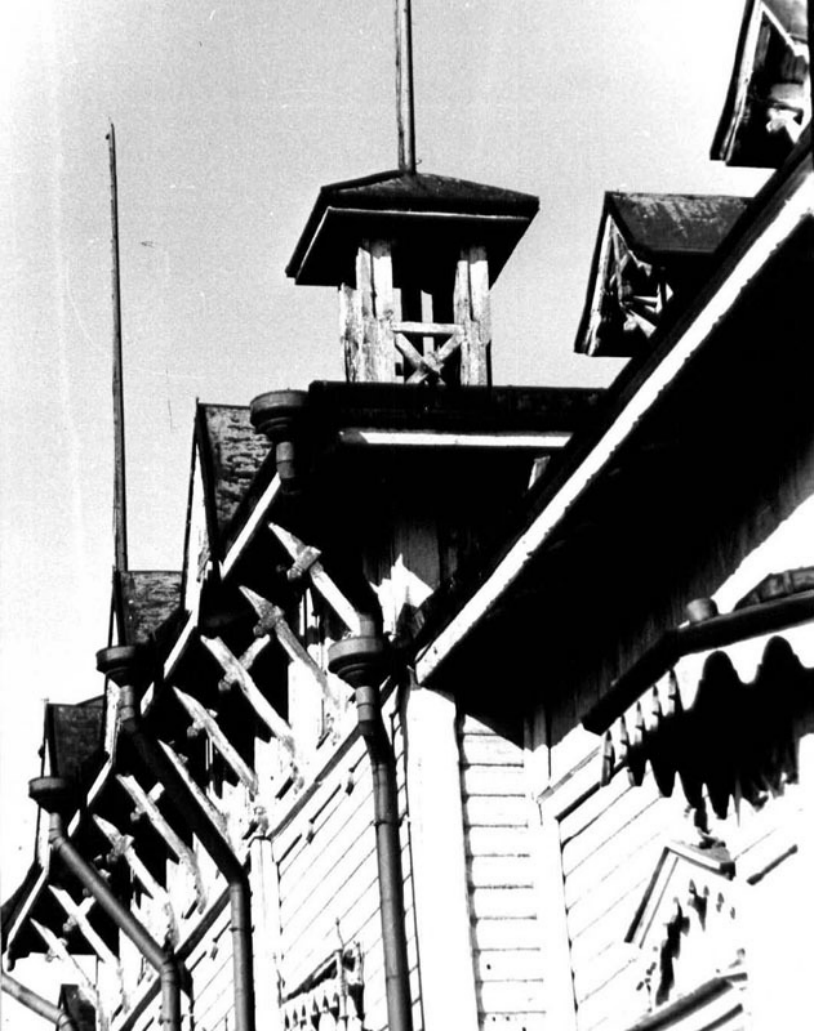
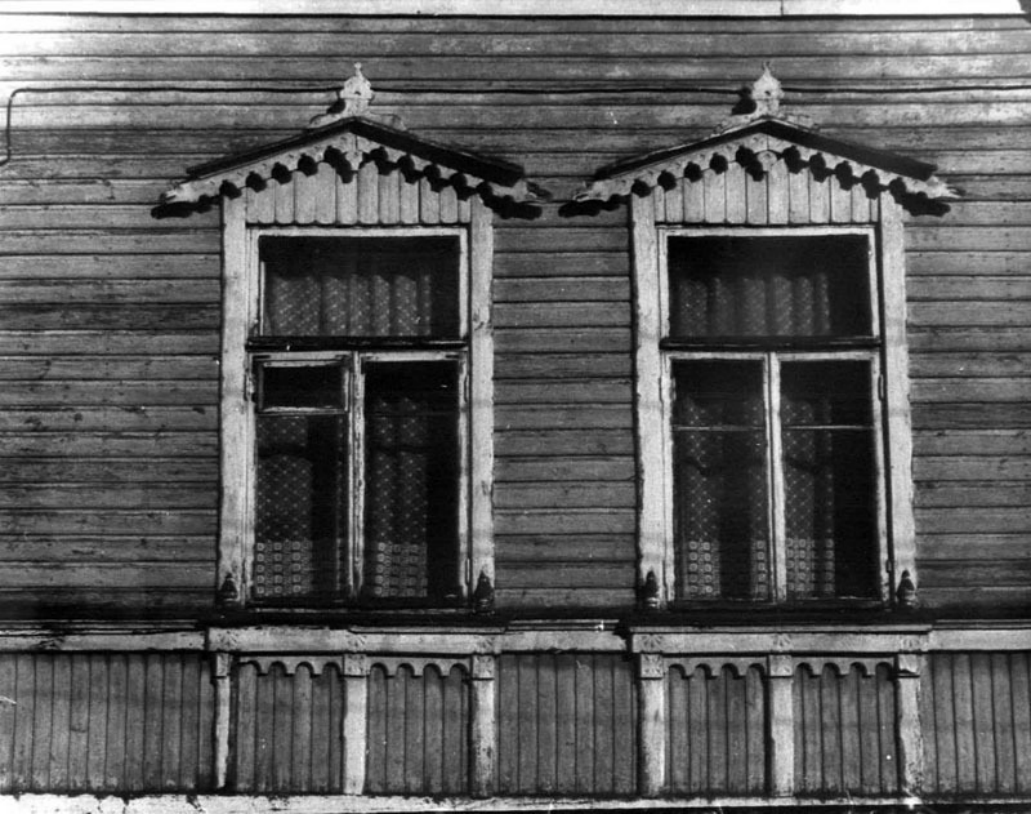
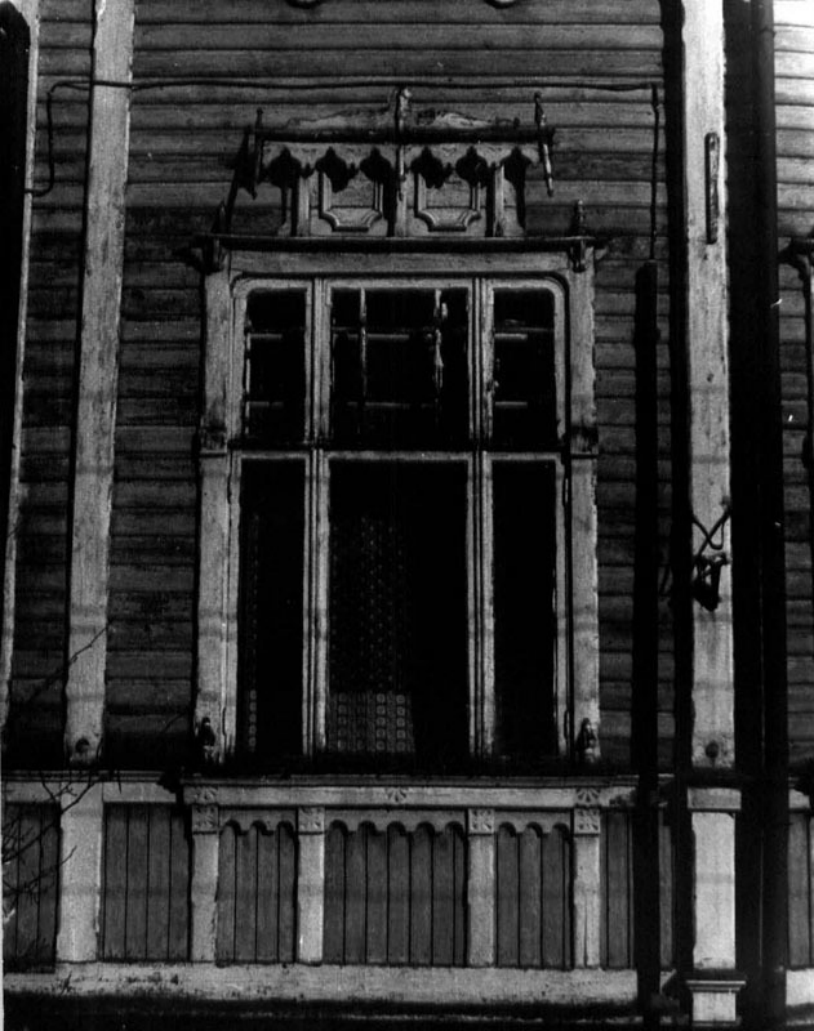
Декоративное оформление здания одно из наиболее сложных среди деревянных домов города. Достопримечательность здания является богато оформленные оконные проемы с использованием глухой и ажурной резьбой, применением деталей растительного и зооморфного характера. Боковины наличников имеют треугольные выемки на внешних ребрах. В нижней части помещена трехчетверная объемная деталь, по форме напоминающая балясину. В верхней части устроены фигурные кронштейны, на которые опирается верхняя плита. Над ней, по оси боковин поставлены такие же детали, как и в их нижней части. Завершает композицию окна треугольный фронто́н, увенчанный фигурным акротерием. Необычна форма причелин, оканчивающихся стилизованным силуэтом орла, украшенных сложным орнаментом и глухой резьбой. Индивидуальное оформление имеют окна эркера и мезонина. Особенности в решении наличников эркера является сочетание ордерных элементов с рельефом зооморфного характера. Окно завершается стилизованным антаблементом с глухой резьбой в виде треугольников и дуг, над карнизной плитой которого возвышается акротерий в виде стилизованных изображений китов.

Карниз здания опирается на фигурные кронштейны, в интервалах между которыми помещены профилированные восьмигранные вставки. Обшивка здания профилирована и делит фасад на три яруса, отделенные один от другого горизонтальными тягами. Верхний и нижний ярус образованы вертикально поставленными досками, средний - горизонтально уложенными тесинами. Углы здания обшиты дощатыми лопатками. Лопатки членят плоскость фасада, проходы от верха цоколя до чердака.

Дом рублен из бруса "в лапу" и обшит тесом по прибоинам. Крыши стропильные, перекрытия деревянные, кровля металлическая, цоколь гранитный. Габариты основного объема в плане - 19.6 x 23 м.

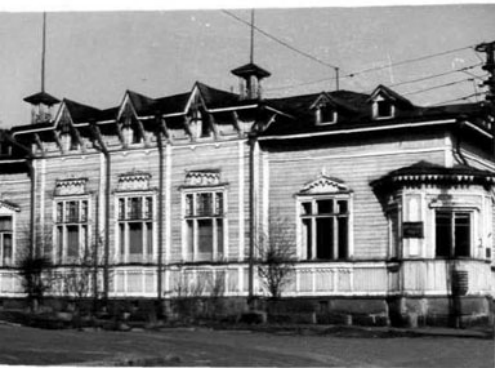
Фото или схематический план

Здание занимает угловое положение в структуре улиц, выходит главным фасадом на красную линию ул. Ладожской, а боковым фасадом на красную линию ул. Ладожской флотилии. Имеет сложное объёмно-пространственное решение и силуэт. Представляет собой сочетание нескольких одноэтажных объёмов, имеющих форму параллелепипеда, в совокупности обрамляющих курдонер со стороны двора и ризалит в центральной части фасада, обращенного на ул. Ладожскую. На углу дома, на пересечении улиц помещён объём пятиугольного эркера, меньшей высоты, чем основной объём. Со стороны двора к основному объёму пристроено крыльцо под навесом и объём сеней. Над первым этажом здания, поставленного на высоком подклете, размещён мезонин. Главных фасад имеет дисимметричную композицию. Декоративное оформление здания одно из наиболее сложных среди деревянных домов города. Дом — одна из наиболее самобытных построек Сортавалы рубежа XIX—XX вв., имеет уникальное объёмно-пространственное, планировочное и декоративное решение.
