## П А С П О Р Т

I. НАИМЕНОВАНИЕ ПАМЯТНИКА Боевая башня № III. ТИПОЛОГИЧЕСКАЯ  
ПРИНАДЛЕЖНОСТЬ

XIII - XIII вв.IV. АДРЕС (местонахождение) ПАМЯТНИКА ЧИАССР, Советский р-н, с. Дёре; из с. Совет-

Боевая башня № I

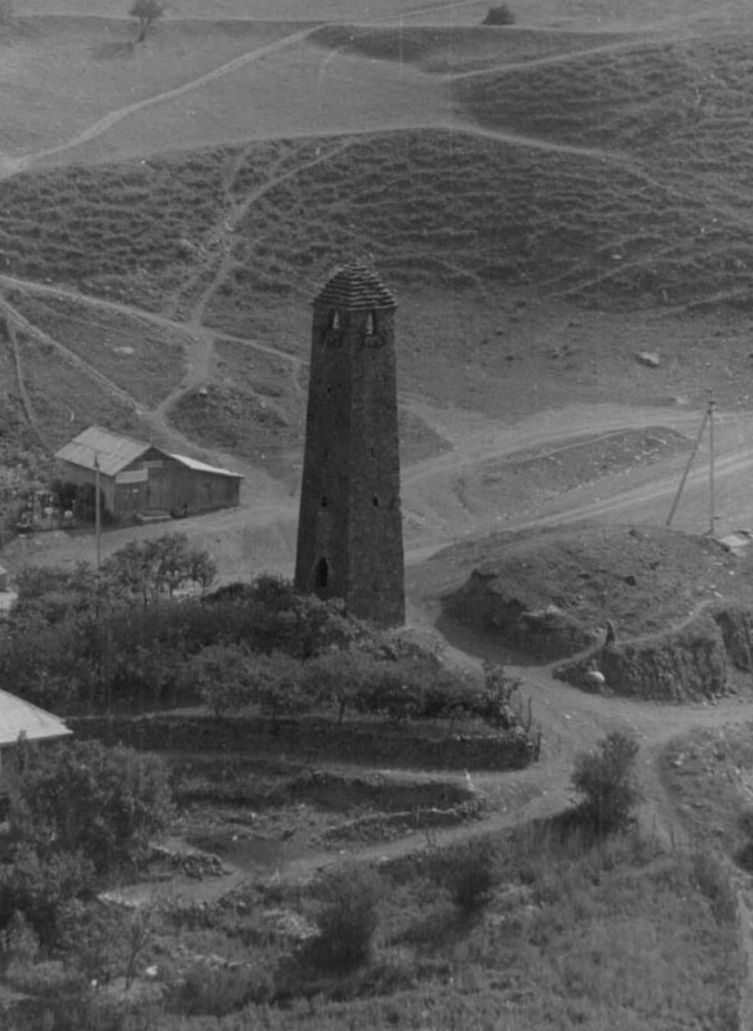
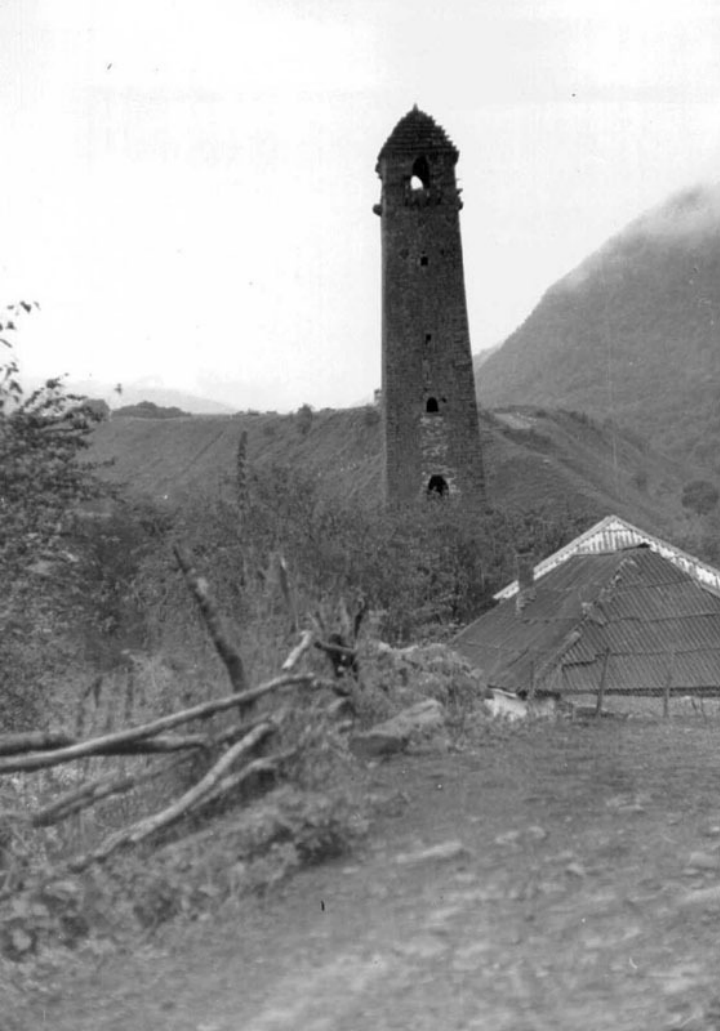
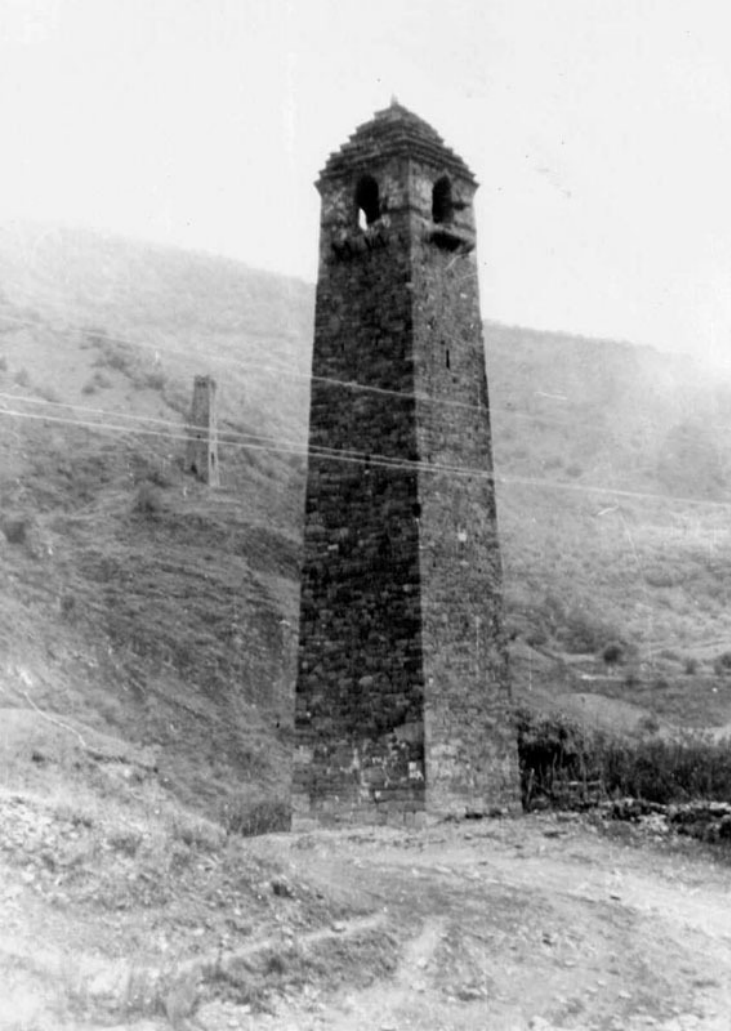
Башня пятиярусная. Размеры в плане на уровне 2-го яруса - 4,6 x 4,6 м при толщине стен 0,65 м. Входной проем размещен на западной стене на высоте 2,2 м от земли. Его размеры 2,0 x 1,0 м по наружной стене. Он завершается ложнострельчатой аркой. Над входом небольшое окно / 0,5 x 0,4 м / с круглой арочкой в монолите. Выше - крупная бойница / 0,5 x 0,3 м / с наклонной плитой для навесного огня. Над ней в кладке стены ряд камней, и выше - небольшое окно / 0,25 x 0,2 м / с круглой арочкой из целого монолита, а по сторонам его и над ним - изображения ромбов / из кладки выбрано 9 камней в шахматном порядке /. У самого верха башни сохранились 4 консоли, которыми поддерживался выносной машикуль в виде балкончика, и дверной проем / выход на балкон / с аркой стрельчатой формы; размеры проема 1,4 x 0,9 м. От машикуля сохранилась одна плита - часть защитного навеса.

Южная стена башни имеет окно с аркой циркулярной формы, расположенное на высоте 6,2 м от земли. Выше и несколько в стороне от него устроена бойница с наклонной плитой. На последнем ярусе из стены выступают четыре консоли от балкончика-машикуля и дверной проем стрельчатой формы. Справа от проема плита защитного навеса. Несколько ниже

консолей виден углубленный крест / 0,3 x 0,2 м /, а под ним пояс из вынутых из кладки квадратных камней.

На восточной стене - 4 бойницы в виде отверстий / 0,25 x 0,1 / и крупная бойница % 0,48 x 0,2 м / с наклонной полочкой. На последнем ярусе сохранились четыре консоли от машикуля и стрельчатый проем - выход на балкончик.

На северной стене пять небольших бойниц, расположенных в три ряда и узкая амбразура / 0,6 x 0,2 м / с наклонной плитой для навесного огня. Над ней - три декоративные фигуры в виде ромбов. На последнем ярусе - 4 консоли от балкончика и проем стрельчатой формы.

Кверху башня суживается до 3,3 - 3,5 м и затем плавно расширяется до 3,6 - 3,8 м / "талия" /. Башня имеет карниз, на котором сооружен ложный свод, т.е. пирамидально-ступенчатое покрытие, сделанное напуском камней. Оно состоит из II рядов сланцевой кладки и завершался остроконечным камнем, поставленным вертикально / цгурку /. Высота башни около 22 м. Сохранилось перекрытие последнего яруса - по деревянным балкам плоская плита из шиферного сланца.

- башня сложена очень тщательно из камней разной формы и величины путем их тщательной подборки на известково-глинистом растворе;
- стены украшены с трех сторон ромбовидными узорами. Узор отсутствует только на восточной / "задней" / стене;
- западная стена украшена пояском из 24 плиток, поставленных на ребро;
- абрис башни имеет "талию".

Утрачено: междуэтажные перекрытия на 3 и 4 ярусах; заполнение дверного проема; разрушены боевые балкончики-машикули, петроглифы на наружных стенах покрылись мхом.

хорошее	среднее	плохое	аварийное
	+

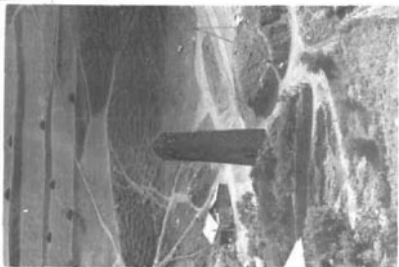
Боевая башня № I стоит на небольшом холме, круто обрывающемся к речке Дёрахк. Башня пятиярусная, с одним входом на западной стене на высоте 2,2 м от земли. Размеры башни на уровне второго яруса — 4,6 х 4,6 м при толщине стен 0,65 м. Высота башни около 22 м. Башня имеет сужение кверху с "талией". Завершается башня ложным сводом с опорой на карниз. На каждой стене последнего яруса были боевые балкончики-машикули. Стены сложены очень тщательно на известково-глинистом растворе. Наружные стены богато декорированы фигурной кладкой в виде ромбов и пояса, имеются петроглифы.
