Министерство культуры. Главное управление охраны, реставрации и использования
составлено распоряженческого органа первым начальником**памятников****ПАСПОРТ**I. НАИМЕНОВАНИЕ ПАМЯТНИКА Дом Н. Пестова

Дом Н.А. Пестова. 1834 год.

Архангельская обл., Бородинский район, с. Борок, дер. Скобли.

УЧЕТНАЯ КАРТОЧКА

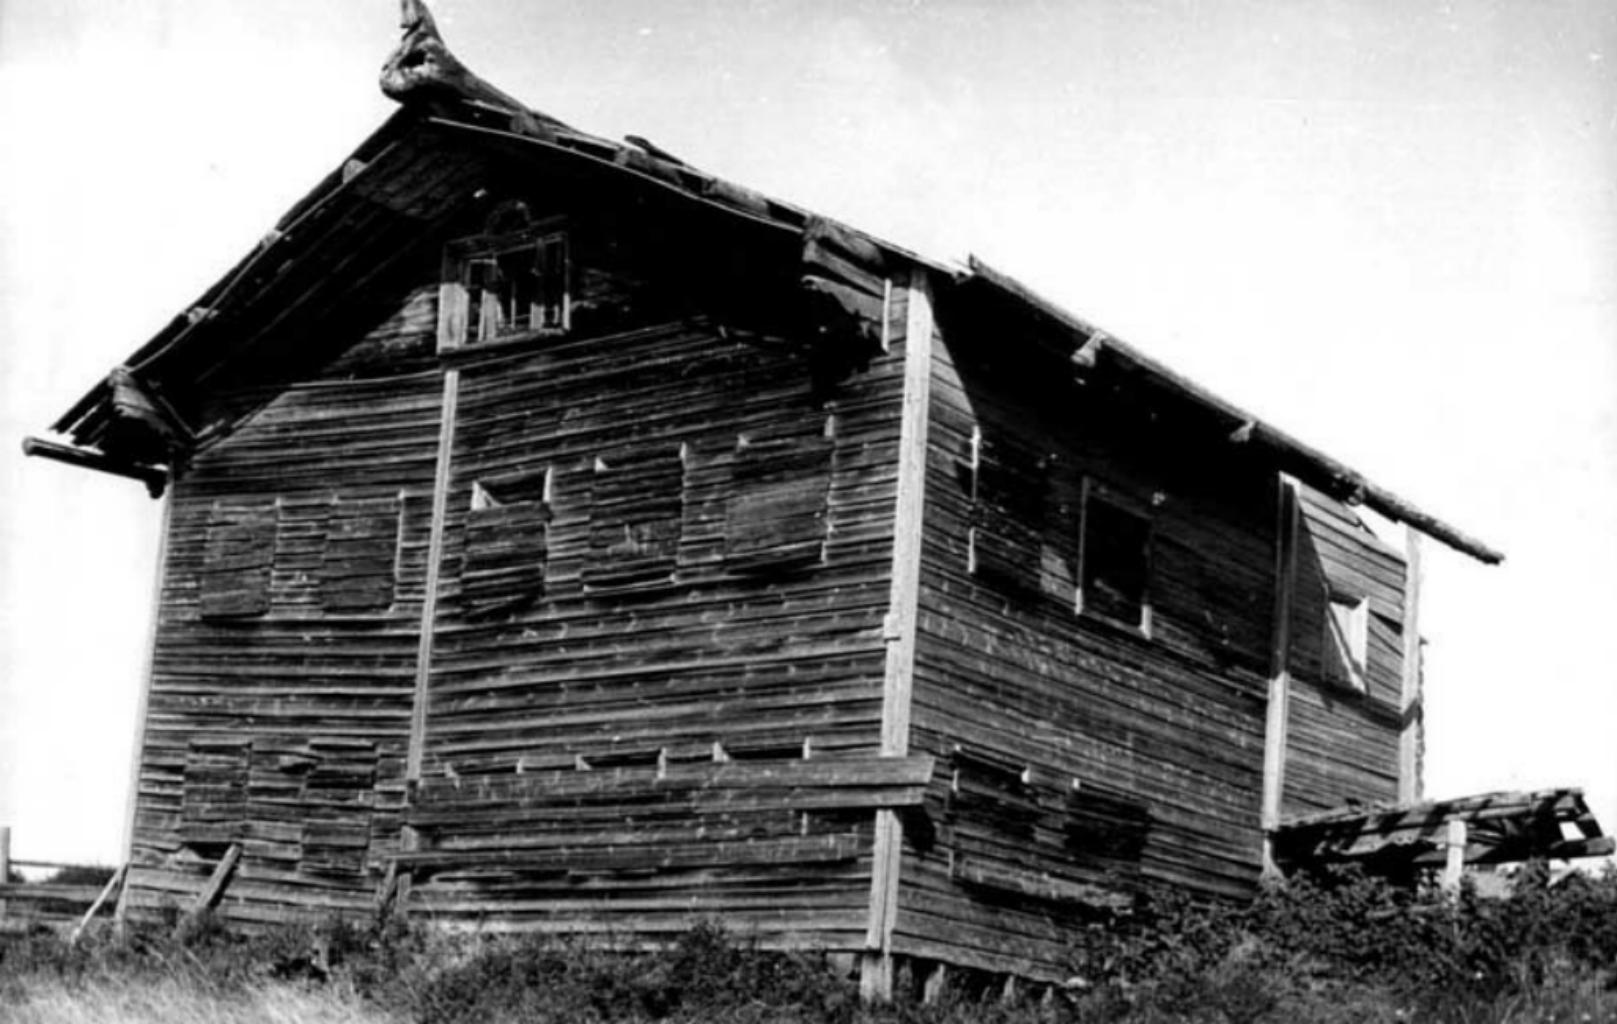
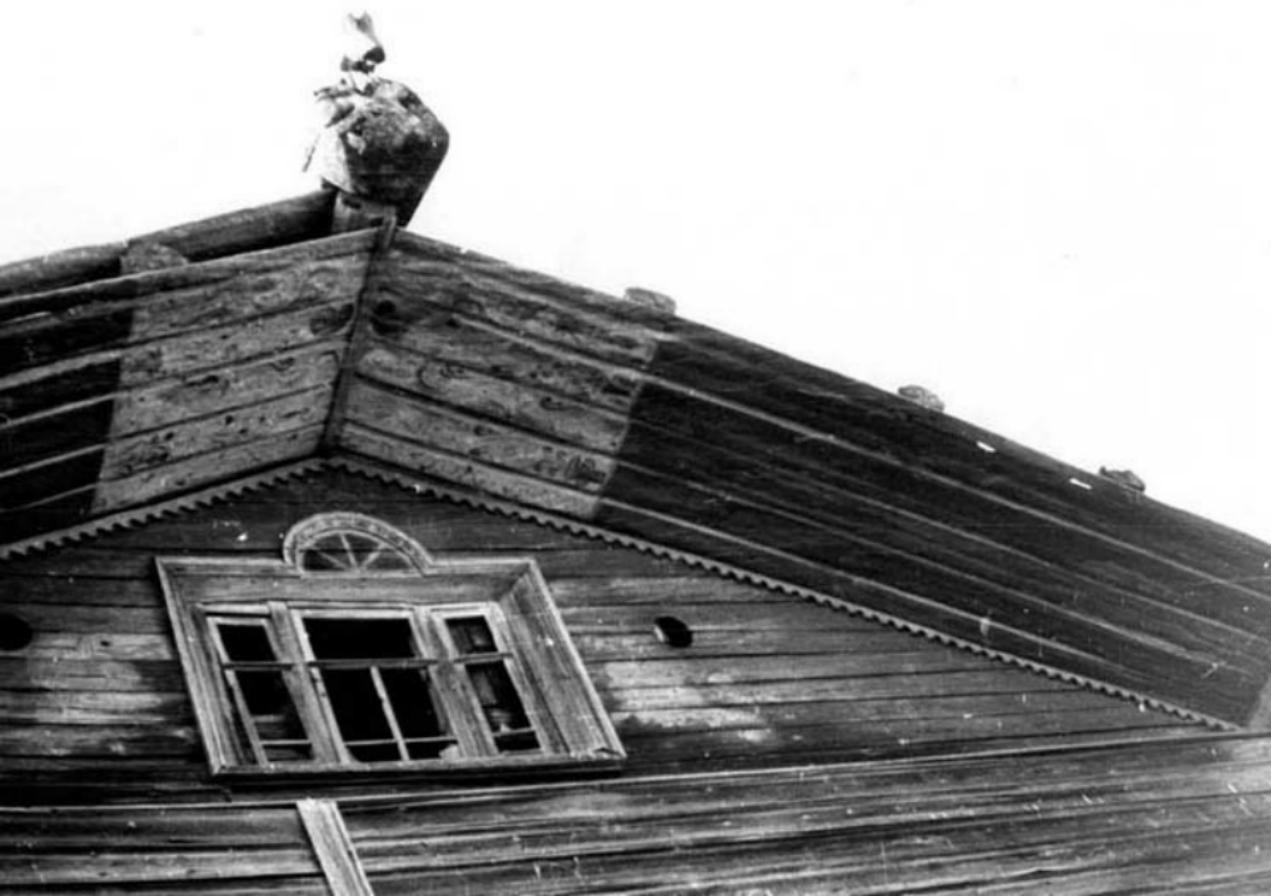
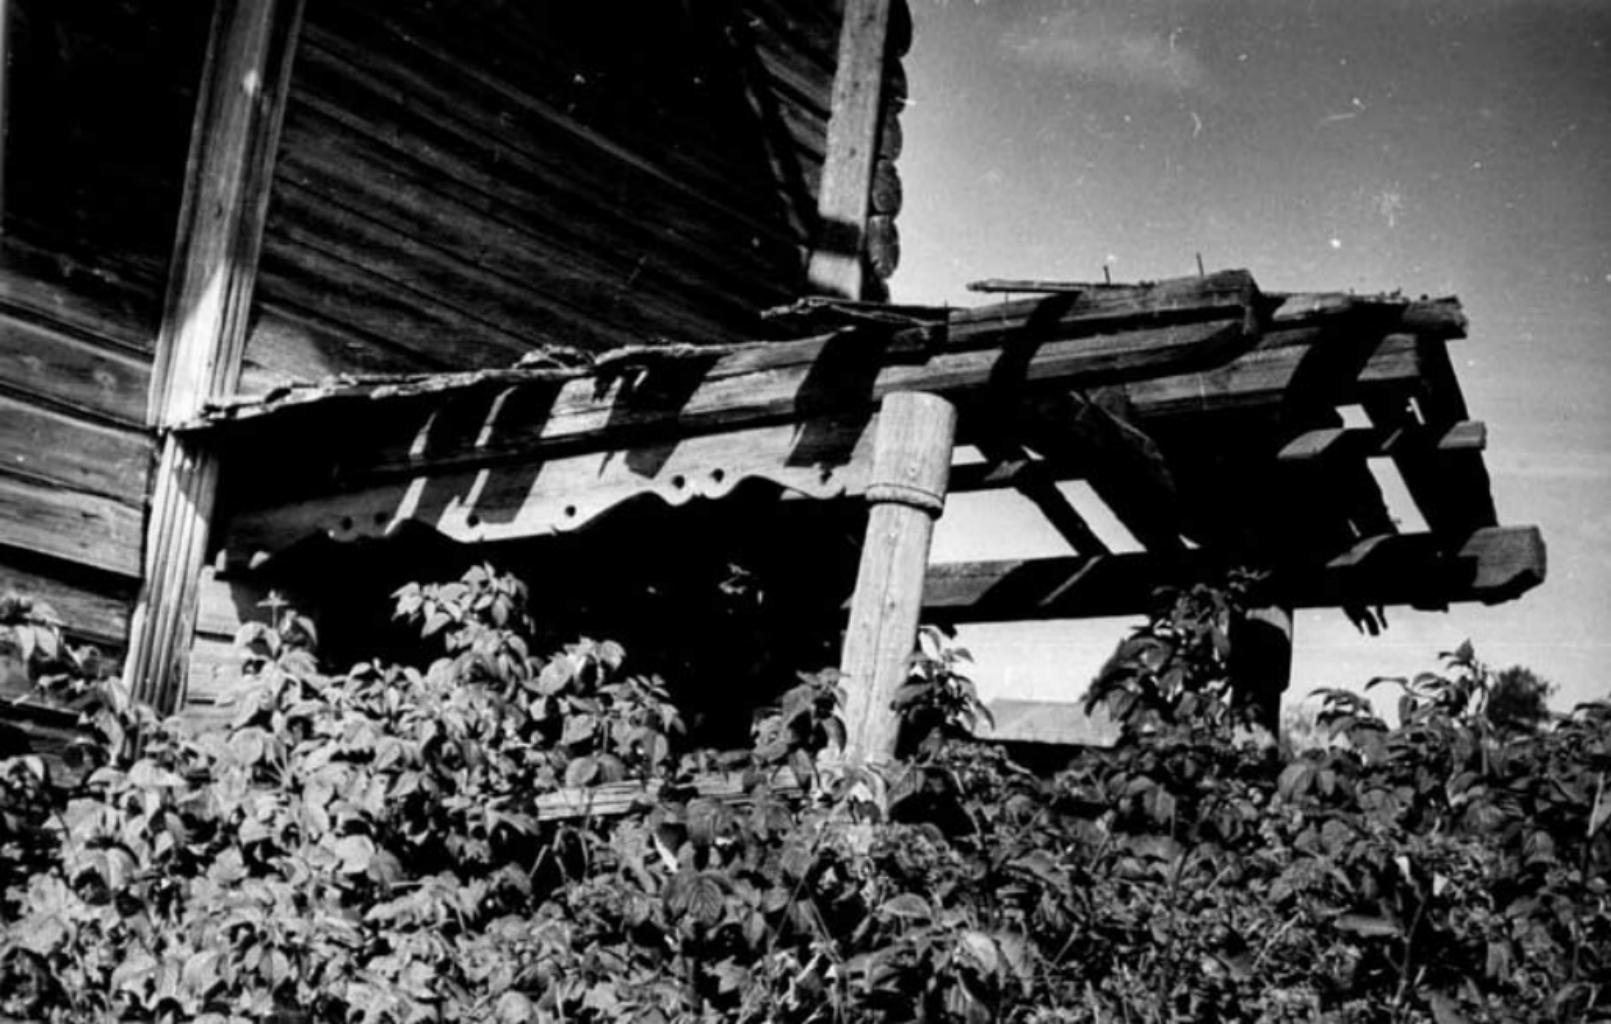
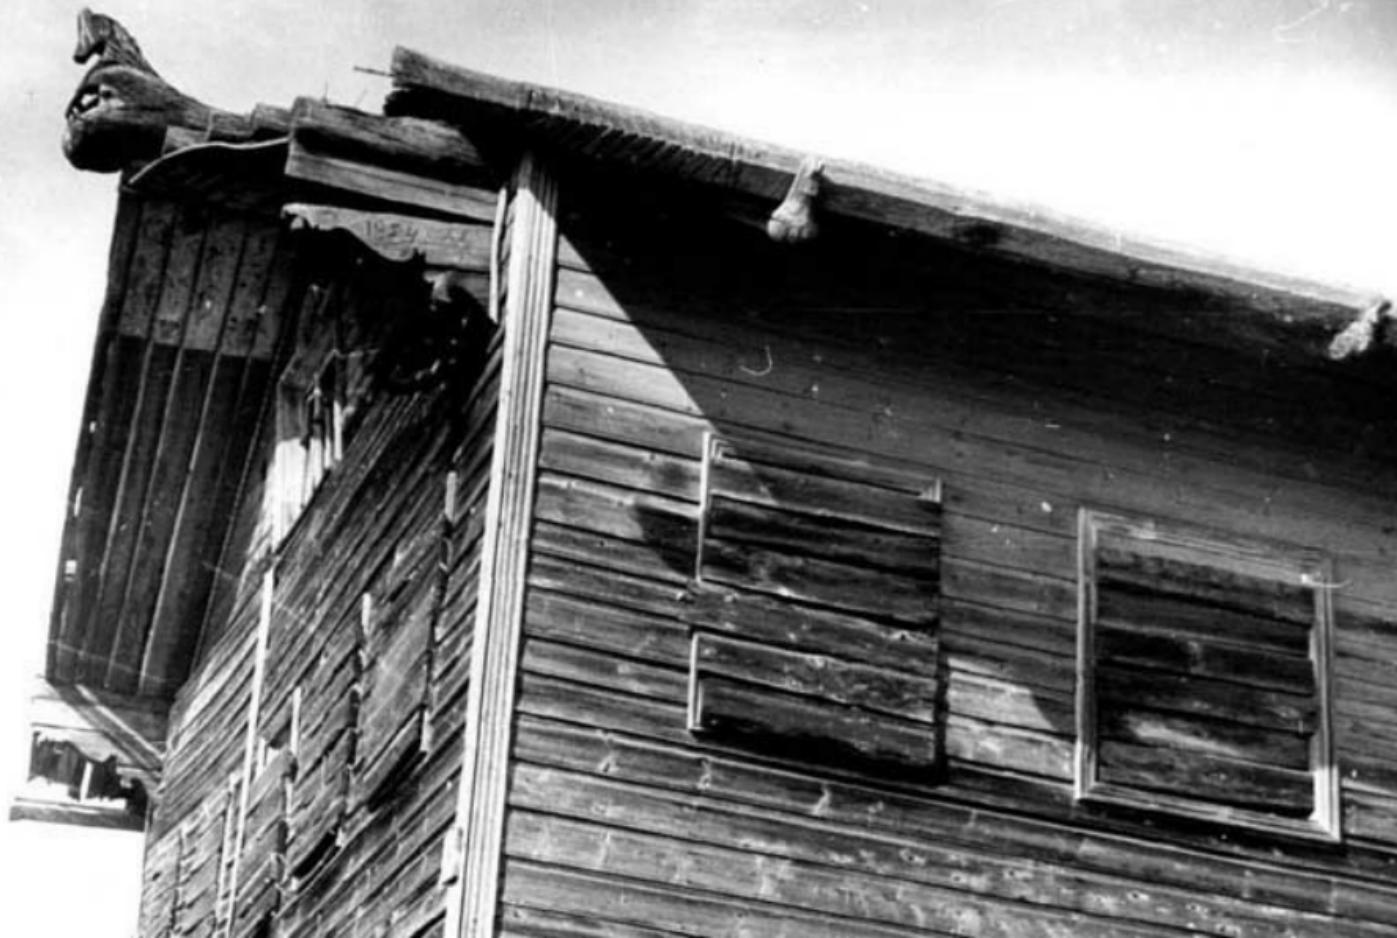
Два ряда прямоугольных окон имеют оконные коробки с большими раскосами, образующими в виде узких профильированных наличников.

Основное внимание удалено декоративному оформлению верхней части дома - фронтону и конструктивным элементам крыши. Трехчастное слуховое окно завершено арочкой с веерами перешейком. Внешние кровли защищены оцинкованы, так же как и поддергивающие консоли, в красный цвет. Фронтон окрашен в зеленый цвет. Часть лифтоса крыши у конька и поверхность фронтона вокруг слухового окна окрашены в белый цвет и расписаны: на фронтоне по сторонам слухового окна изображены сказочные лев и золото, а на лифтосе крыши - цветы в вазах. Консоли, куранты и охлупенье скрупультурно обработаны. Коньки курантов и завершение охлупни заполнены в виде головы коня. Потоки имеют граненую форму, украшены геометрическим узором в технике трехгранно-изогнутой резьбы. Крышу имеет двускатный навес, далеко выступающий вперед, поддерживаемый розетками стойками и украшенный прорезными подзорами. Входные двери в широких нишах.

Габариты сохранившейся части дома - 9,13 x 10,69 м.

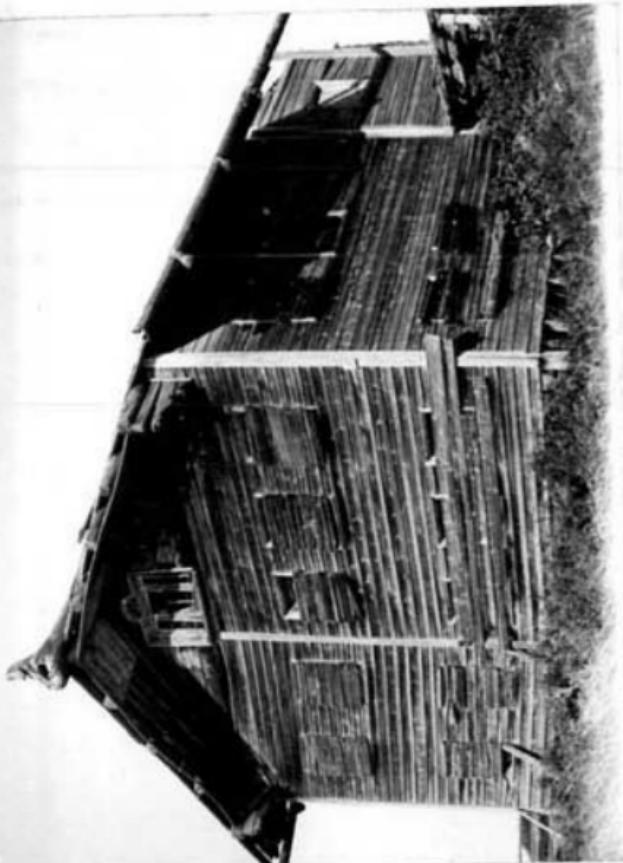
Фото или схематический план

Дом поставлен вне порядка деревни. Северодвинский двухэтажный дом-двор, с типичной планировочной и конструктивной структурой. Декоративное убранство сочетает приемы народного зодчества и элементы городской архитектуры, характерные для стиля классицизм. В решении облика дома использованы скульптурные и живописные элементы, что характерно для Борка.

Жилая часть - изба пятистенок, рубленая в обло; снаружи обшита тесом. Кровля самцовская, покрытие из теса. Сверху - охлупень с завершением в виде коня. Кровля над фронтоном имеет большой вынос, поддерживаемый резными консолями. Свесы кровли и фронтон окрашены и расписаны.

Хозяйственная часть не сохранилась.
