**ПАСПОРТ**

I. НАИМЕНОВАНИЕ объекта культурного наследия Погост Воскресенский на Кубени.  
Комплекс.

IV. АДРЕС (местонахождение) объекта культурного наследия Вологодская область,  
Усть-Кубинский район, пос. Устье, ул. Пролетарская, 1.

I. НАИМЕНОВАНИЕ объекта культурного наследия Погост Воскресенский на Кубени. Комплекс.

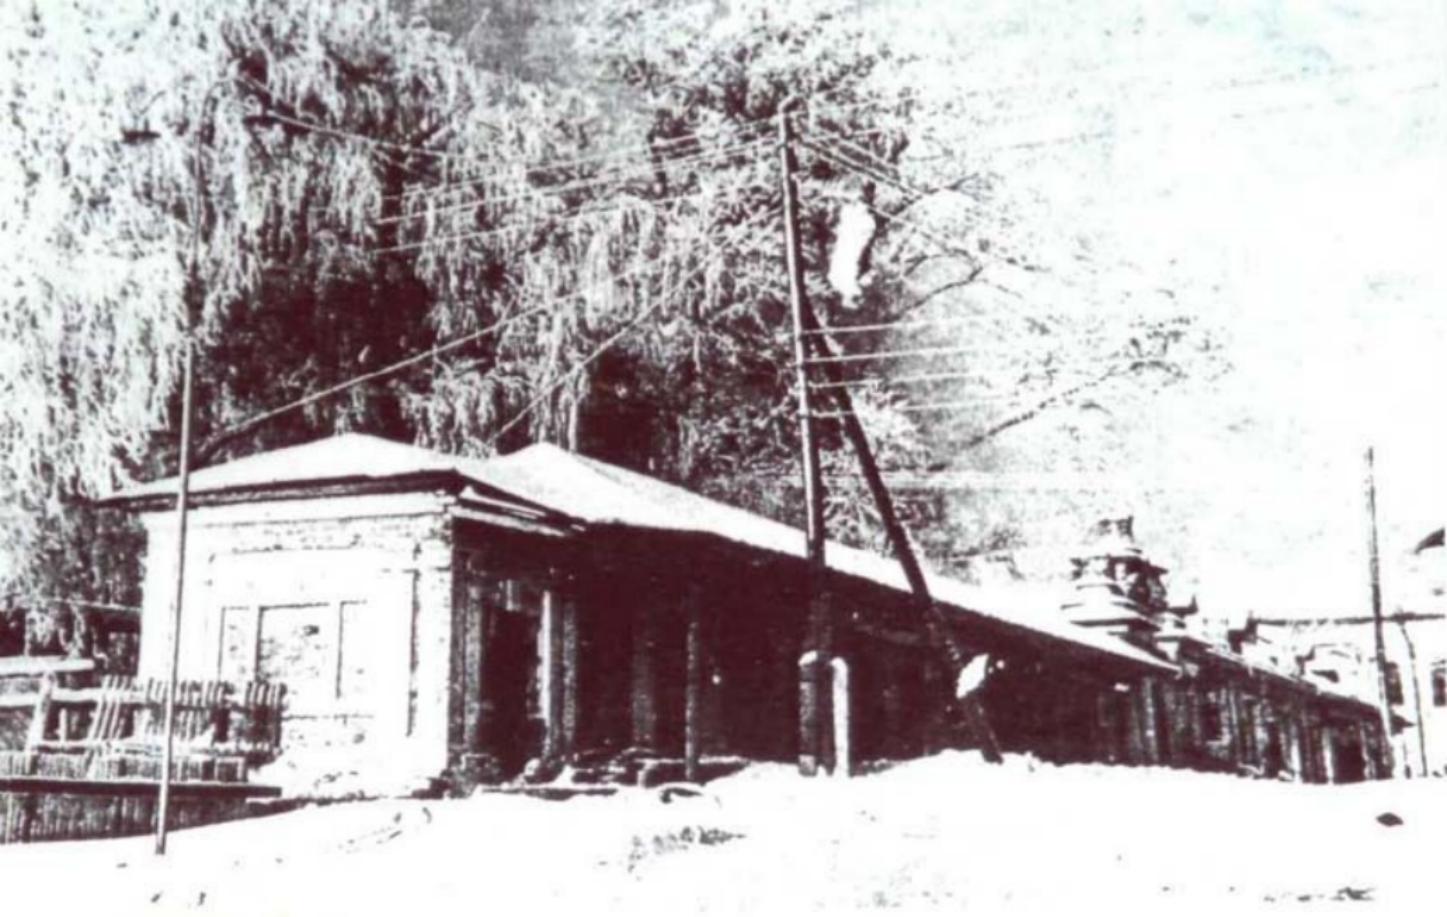
Торговые ряды 1841 г.п

Северо-восточная башня представляет собой четверик, подведененный под одну краю с террасами. Террасы односветовое, вытянутое в направлении север-юг, кирпичное здание, разделенное на несколько неравных помещений. Главный фасад террасных рядов - восточный. Здесь расположены окна и двери магазинов.

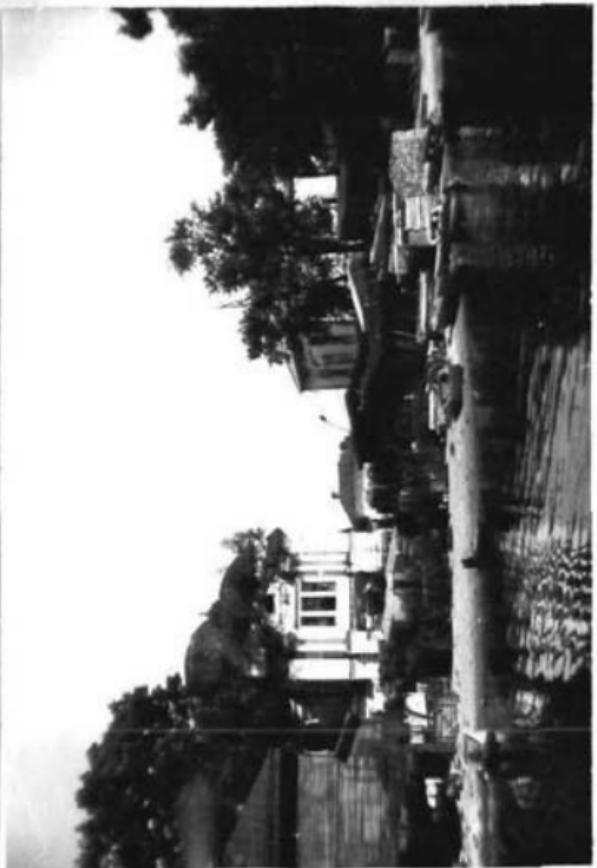
Фото или схематический план

Краткое описание. Бескресенский погост соз-давался в течении 1763-1841 годов. Он расположжен в центре поселка Устье. Погост состоит из ограды, частично сохра-нившейся, Бескресенской церкви, церкви Николая Мирликийского. Бескресенская церковь была пестреена в 1763-1773гг. на средства прихожан неизвестными мас-терами. Церковь Николая Мирликийского была пестреена в 1820-1836гг. также на средства прихожан по проекту вологодско-го священика П.Иконникова. Ограда была создана в 1841 году. В систему ограды входит несколько самостоятельных соору-жений. Бескресенский погост является своеобразным памятником архитектуры XVIII-XIX вв, органически входящий в истори-чески сложившийся в центре п. Устье.

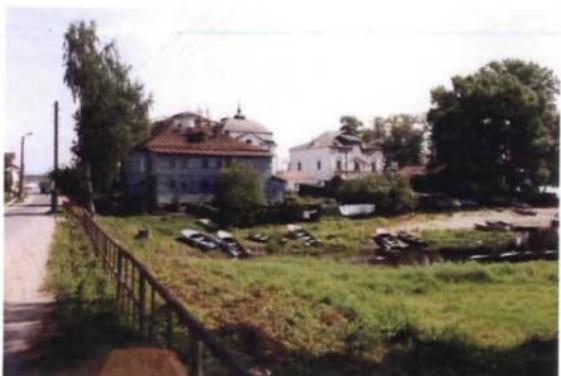
фото или схематический план

Воскресенский погост, известный с XVI в. находится в центре исторической части поселка на мысу при слиянии р. Кубены и р. Петровки. Комплекс занимает значительный по площади, прямоугольный в плане участок, вытянутый по оси север-юг. Южная и западная его стороны обращены к р. Кубени, вдоль восточной границы проходит ул. Советская, вдоль северной – ул. Пролетарская. По периметру территории сохранились: фрагмент северного прясла кирпичной ограды, восточные ворота, две сторожки и корпус церковных лавок (1841 г.). В панораме погоста, рассчитанной на восприятие с противоположного берега р. Кубены, прежде доминировала, архаичная для своего времени Воскресенская ц-вь (1763–1773 г.г.), сооруженная в формах барокко с элементами нарышкинского стиля. Она поставлена в линии южного прясла ограды, а ее несохранившаяся колокольня, являвшаяся ведущей высотной доминантой комплекса, была вынесена на линию западного прясла. Двухэтажная Никольская церковь (1820 – 1836 гг.), сочетающая редкую объемно-пространственную композицию с фасадным декором, в котором позднеклассицистические формы, наряду с барочными реминисценциями, сочетаются с элементами ложной готики и позднего ампира, занимает северную часть территории. Паперть Никольской церкви, трактована как самостоятельный объем, выстроенный в линии западного прясла ограды.
