ПАСПОРТ

I. НАИМЕНОВАНИЕ ПАМЯТНИКА Волостное правление

1894 г.

п.г.т. Мокшан, ул. Пензенская, 29

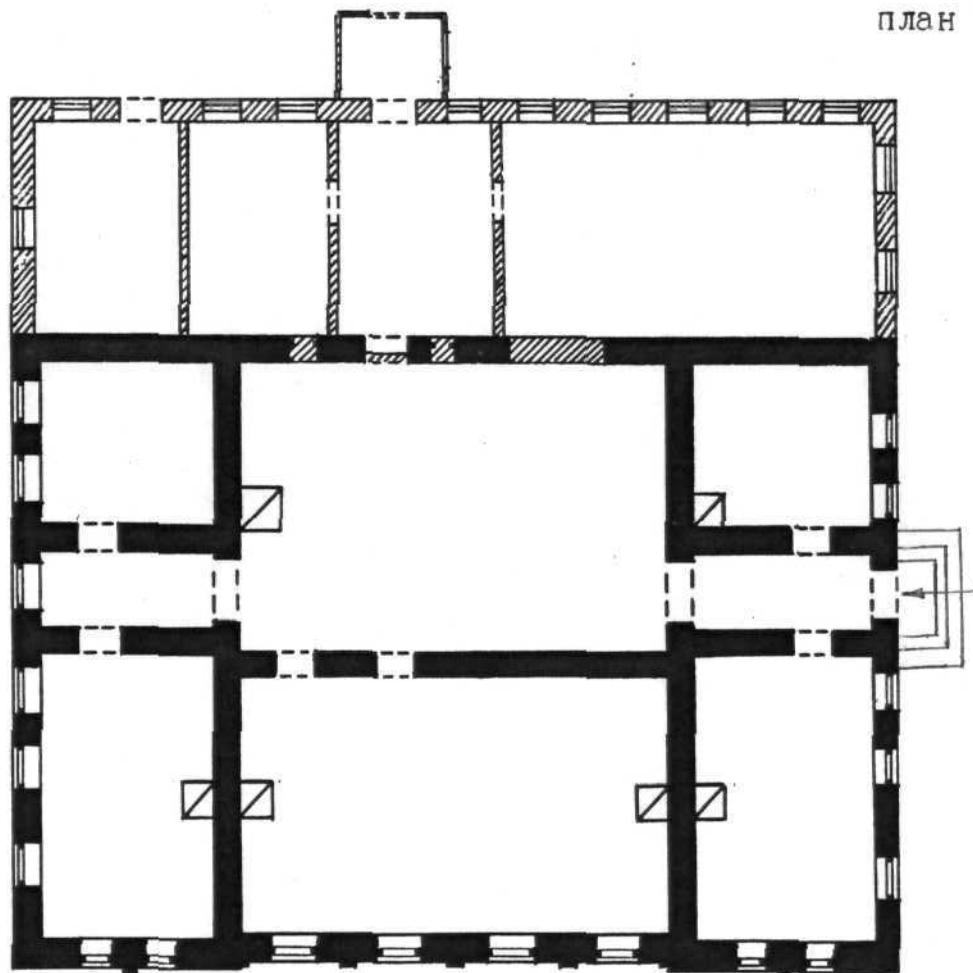
план I-го этажа

Внутри первоначально вдоль всего здания проходил узкий коридор, в который вели входы как с площади, так и со двора (в жилую часть дома). Объем северо-западной (жилой в прошлом) части, читавшийся снаружи соответствующим ему ризалитом, делится коридором на два неравных помещения: заднее, меньшее, где располагалась кухня, и переднее - жилое. Аналогичную планировку имеет юго-восточная часть здания, где в задней комнате размещалась библиотека, а в передней, разделенной ранее перегородкой на две части, комнате - канцелярия. Средняя часть здания делилась коридором на обращенный к улице зал заседаний и обращенное во двор ^{помещение}, которое, в свою очередь, было перегорожено на три одинаковые комнаты: женскую и мужскую арестантские и расположеннное между ними помещение для сторожа. Сейчас как перегородки, так и стена коридора, убраны, в результате чего образовалась большая рекреация для учащихся школы.

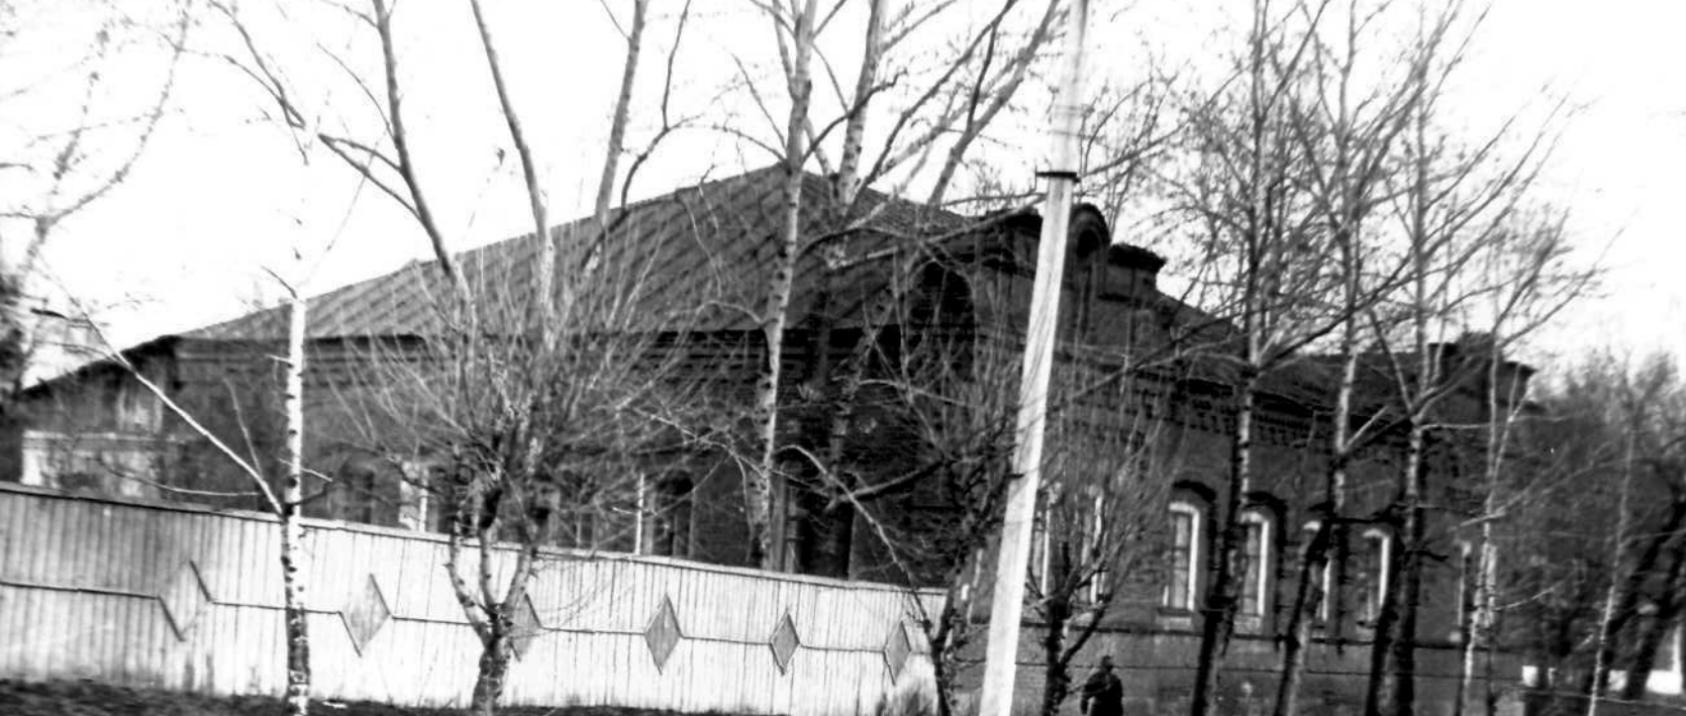
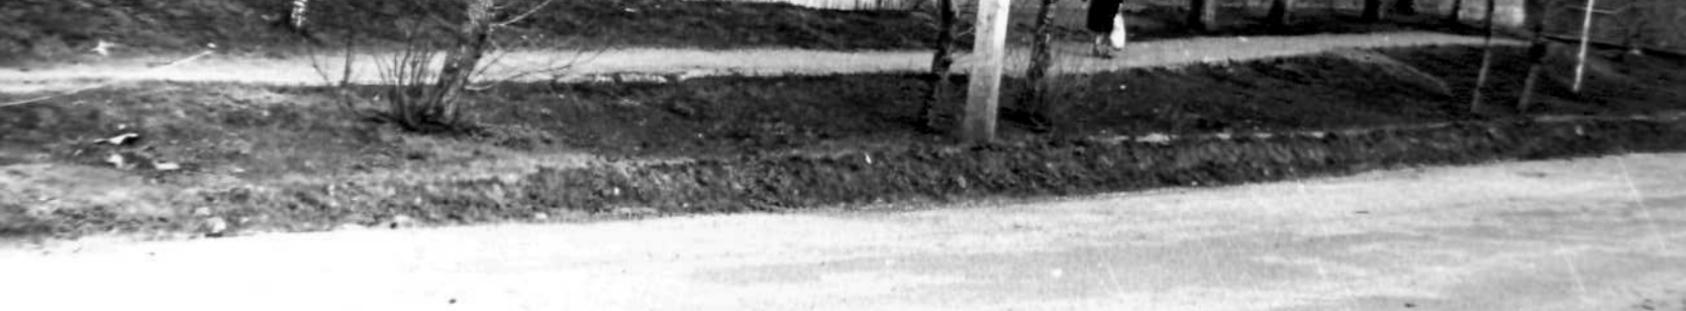
Гензенская об.,
Малоярославецкий р-н
17.2.1987. Малоярославецкое
пгт. Гензенская, 29
бывшее здание правительства
1894 г. Бугорная.

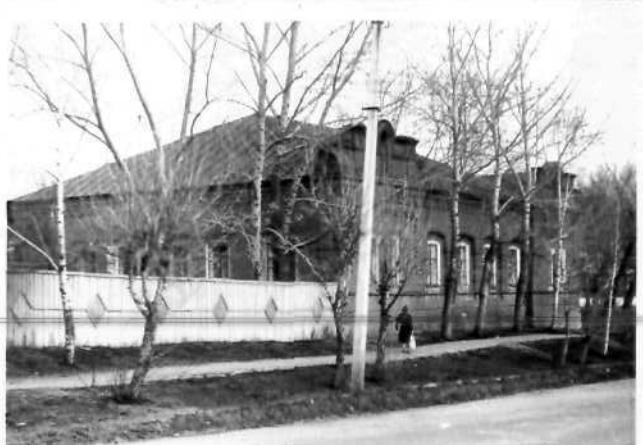
ФОТО или схематический план

Одноэтажное, кирпичное, прямоугольное в плане, под вальмовой железной крышей. Главный юго-западный фасад, обращенный к улице, имеет симметричную композицию: по бокам расположены двухоконные ризалиты, отмеченные сверху ступенчатыми аттиками с полуциркульными чердачными окошками. Средняя часть главного фасада 4-оконная. Над проемами, имеющими лучковое завершение, сделаны арки, образующие аркатуру, которые опираются на фигурные пилasters. Венчающий карниз украшен сухариками и треугольными зубчиками. Над окнами ризалитов проходят два ряда сухариков. Боковые фасады - 6-осевые. Является примером памятника гражданской общественной архитектуры к. XIX в., в эклектичном декоре которого широко использована фигурная выкладка кирпичом, стилизация готических мотивов.
