ПАСПОРТ

I. НАИМЕНОВАНИЕ ПАМЯТНИКА Магазин

Конец XIX в.IV. АДРЕС (местонахождение) ПАМЯТНИКА Пензенская обл., Каменский район,

г. КАМЕНКА, ул. Кооперативная, 19

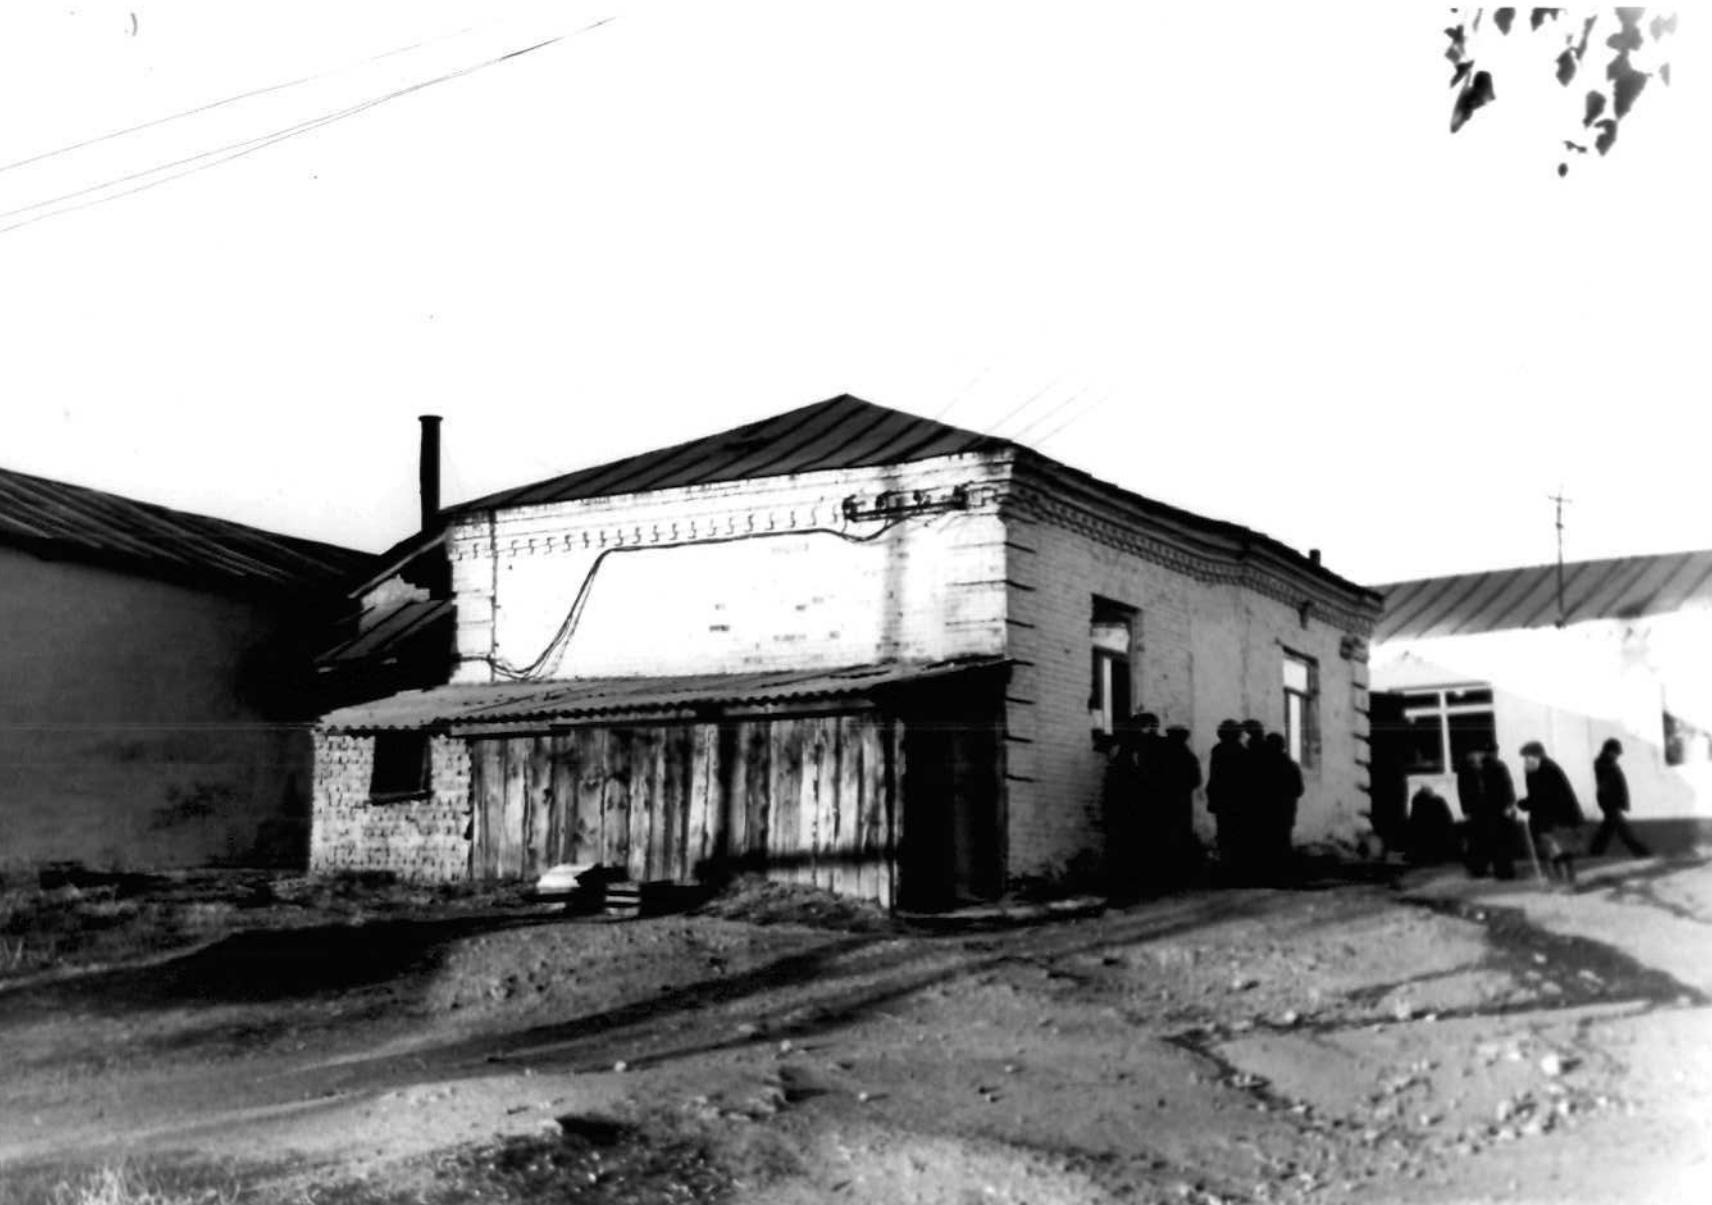
Западный фасад

южного здания

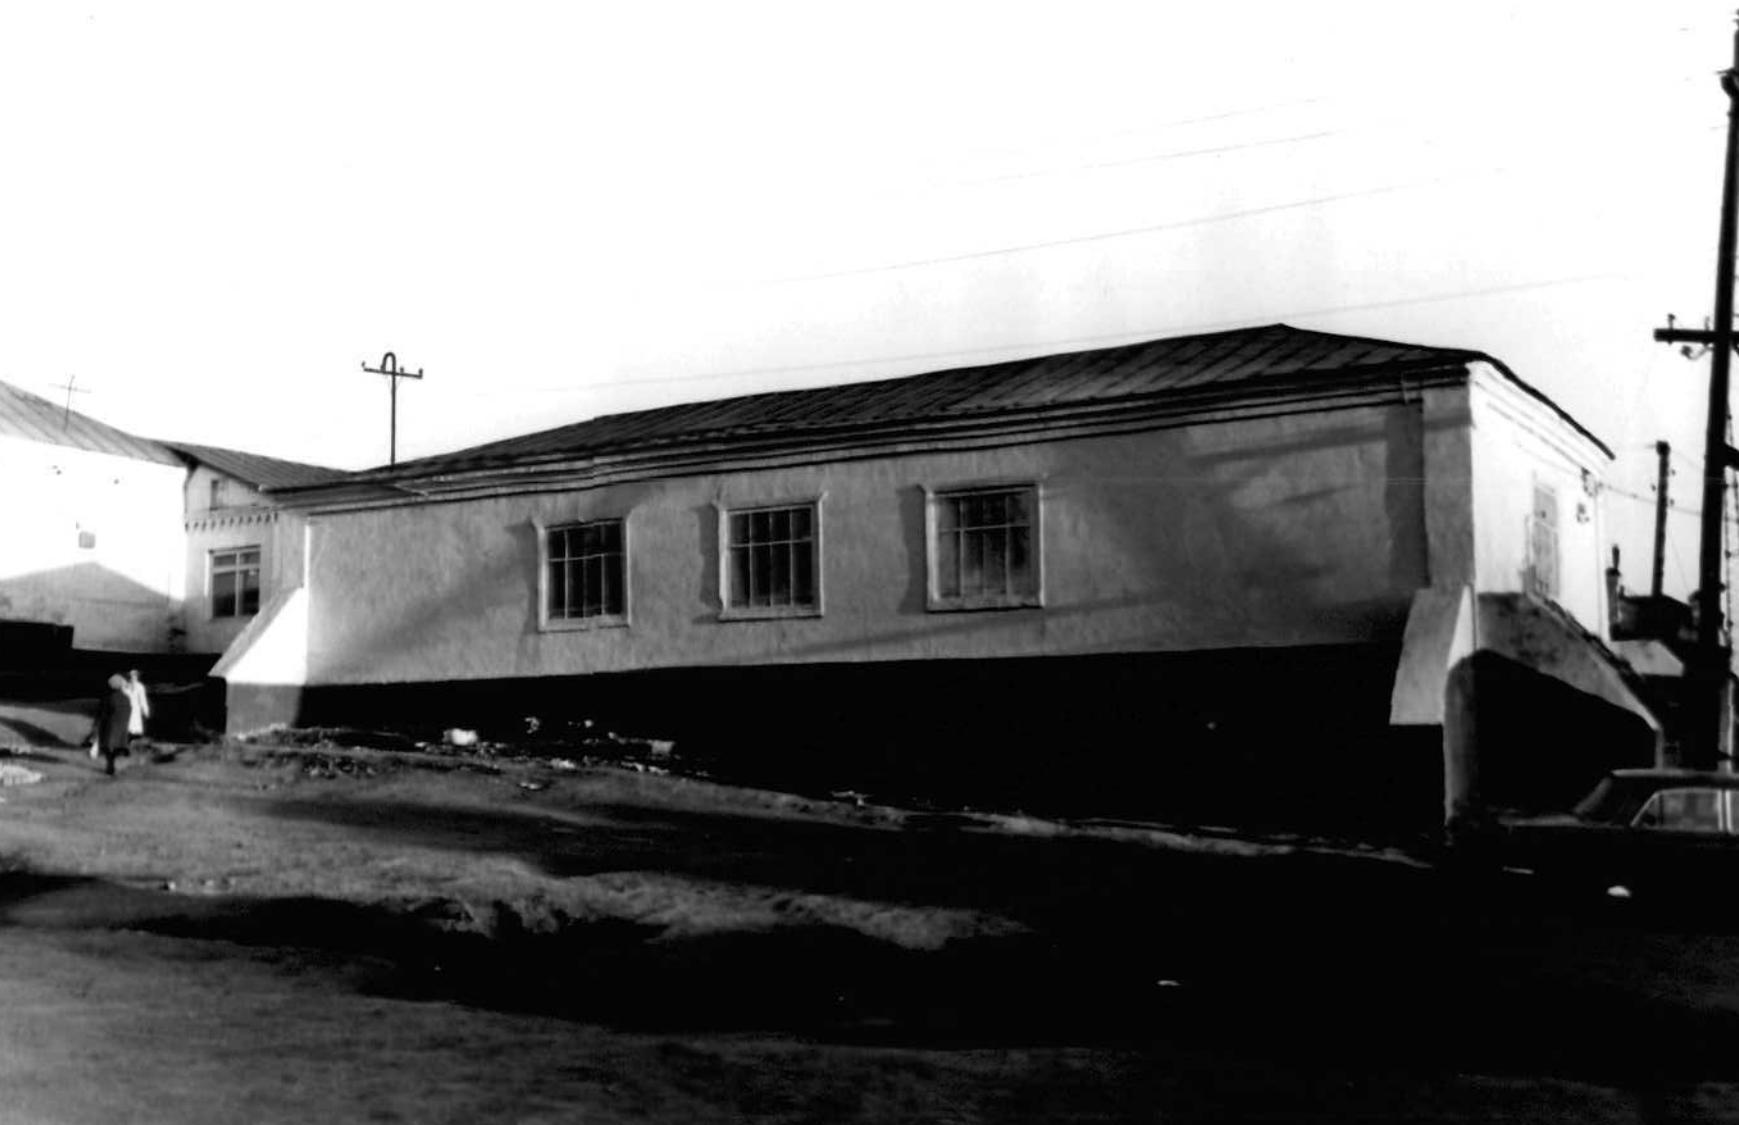
Северный фасад

Архитектурный облик здания более, чем скромен. По всем его углам имеются лопатки без каких-либо декоративных элементов. Два оконных и дверной проём восточного фасада имеют лучковые перемычки, окна же северного фасада резко отличаются от восточного тем, что они намного шире, - квадратные по своим пропорциям, с плоскими перемычками.

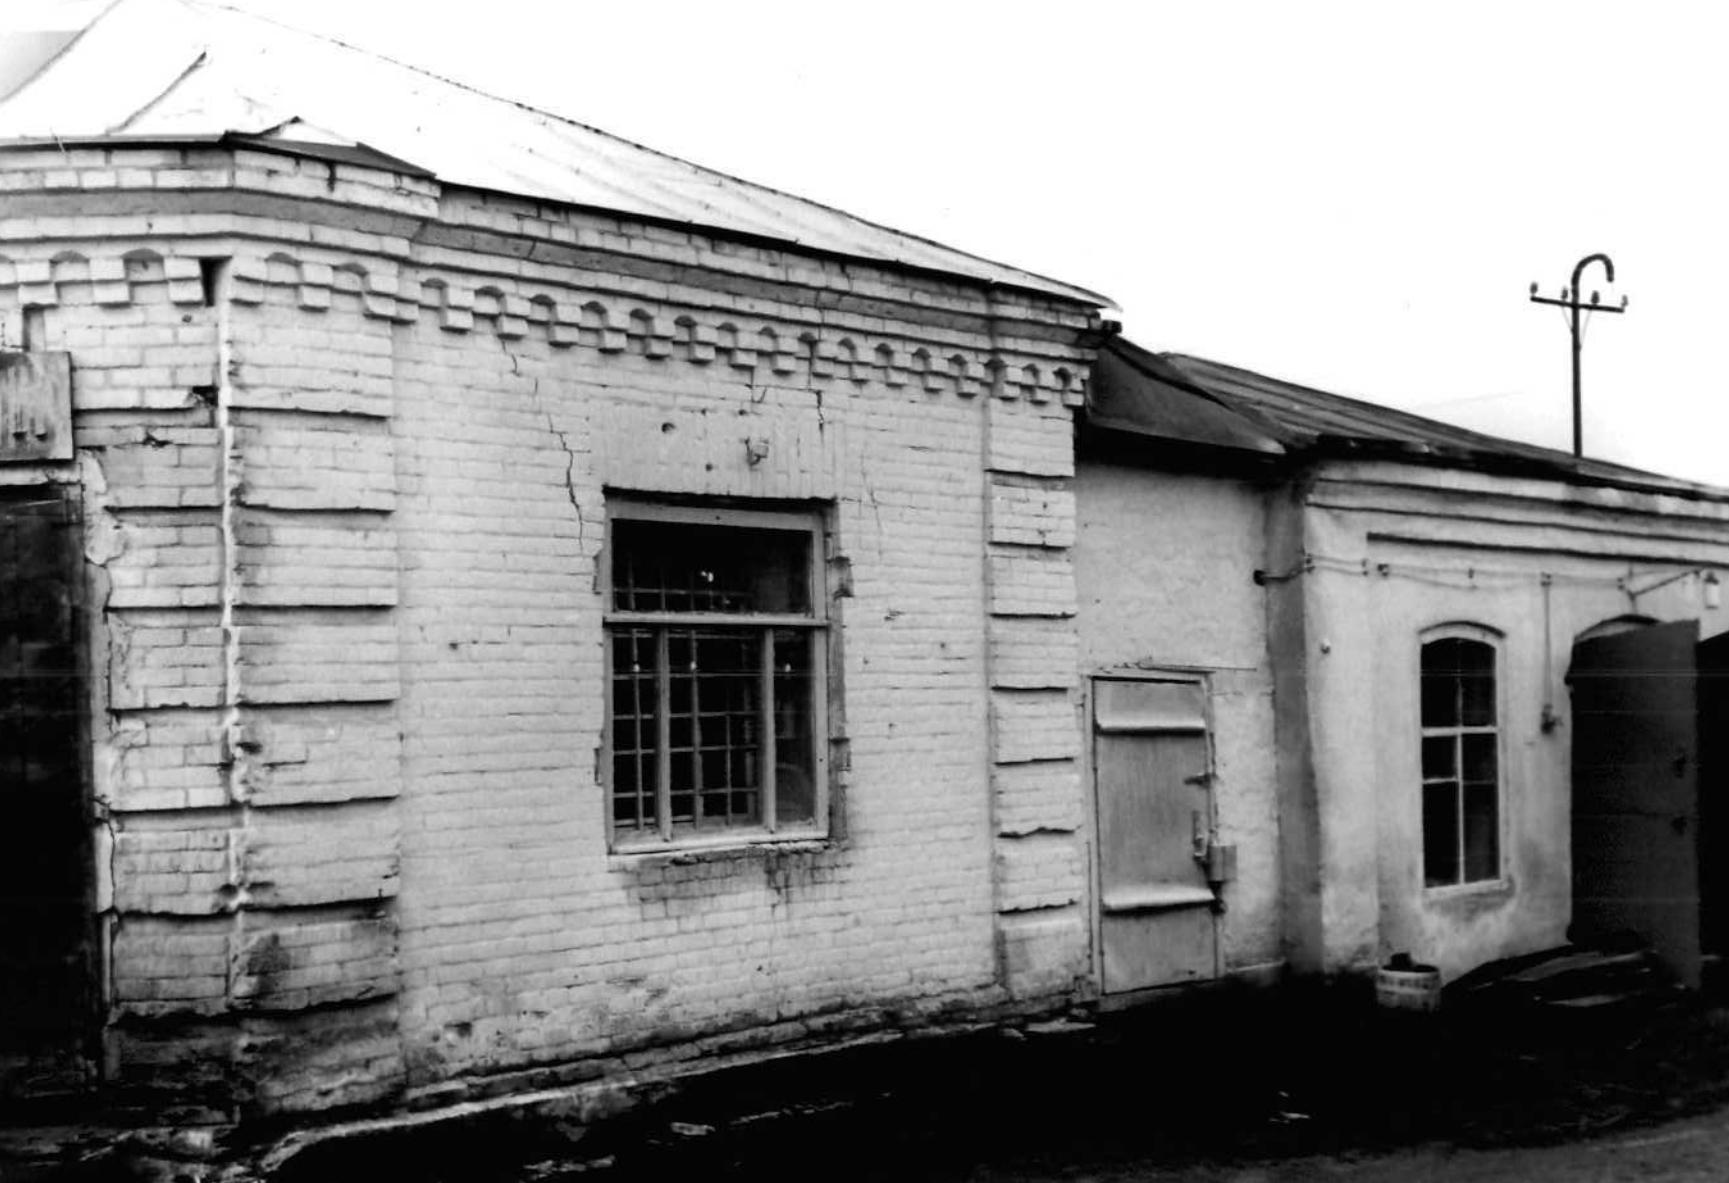
Пензенская область
Каменский район
г. КАМЕНКА
ул. Кооперативная, 19
МАГАЗИНЫ, к. XIX в.
Восточный фасад
Рессов Л.К. 1981 г.

Вход в здание с торцового, восточного фасада, в цокольный полу-подвальный этаж - с севера.

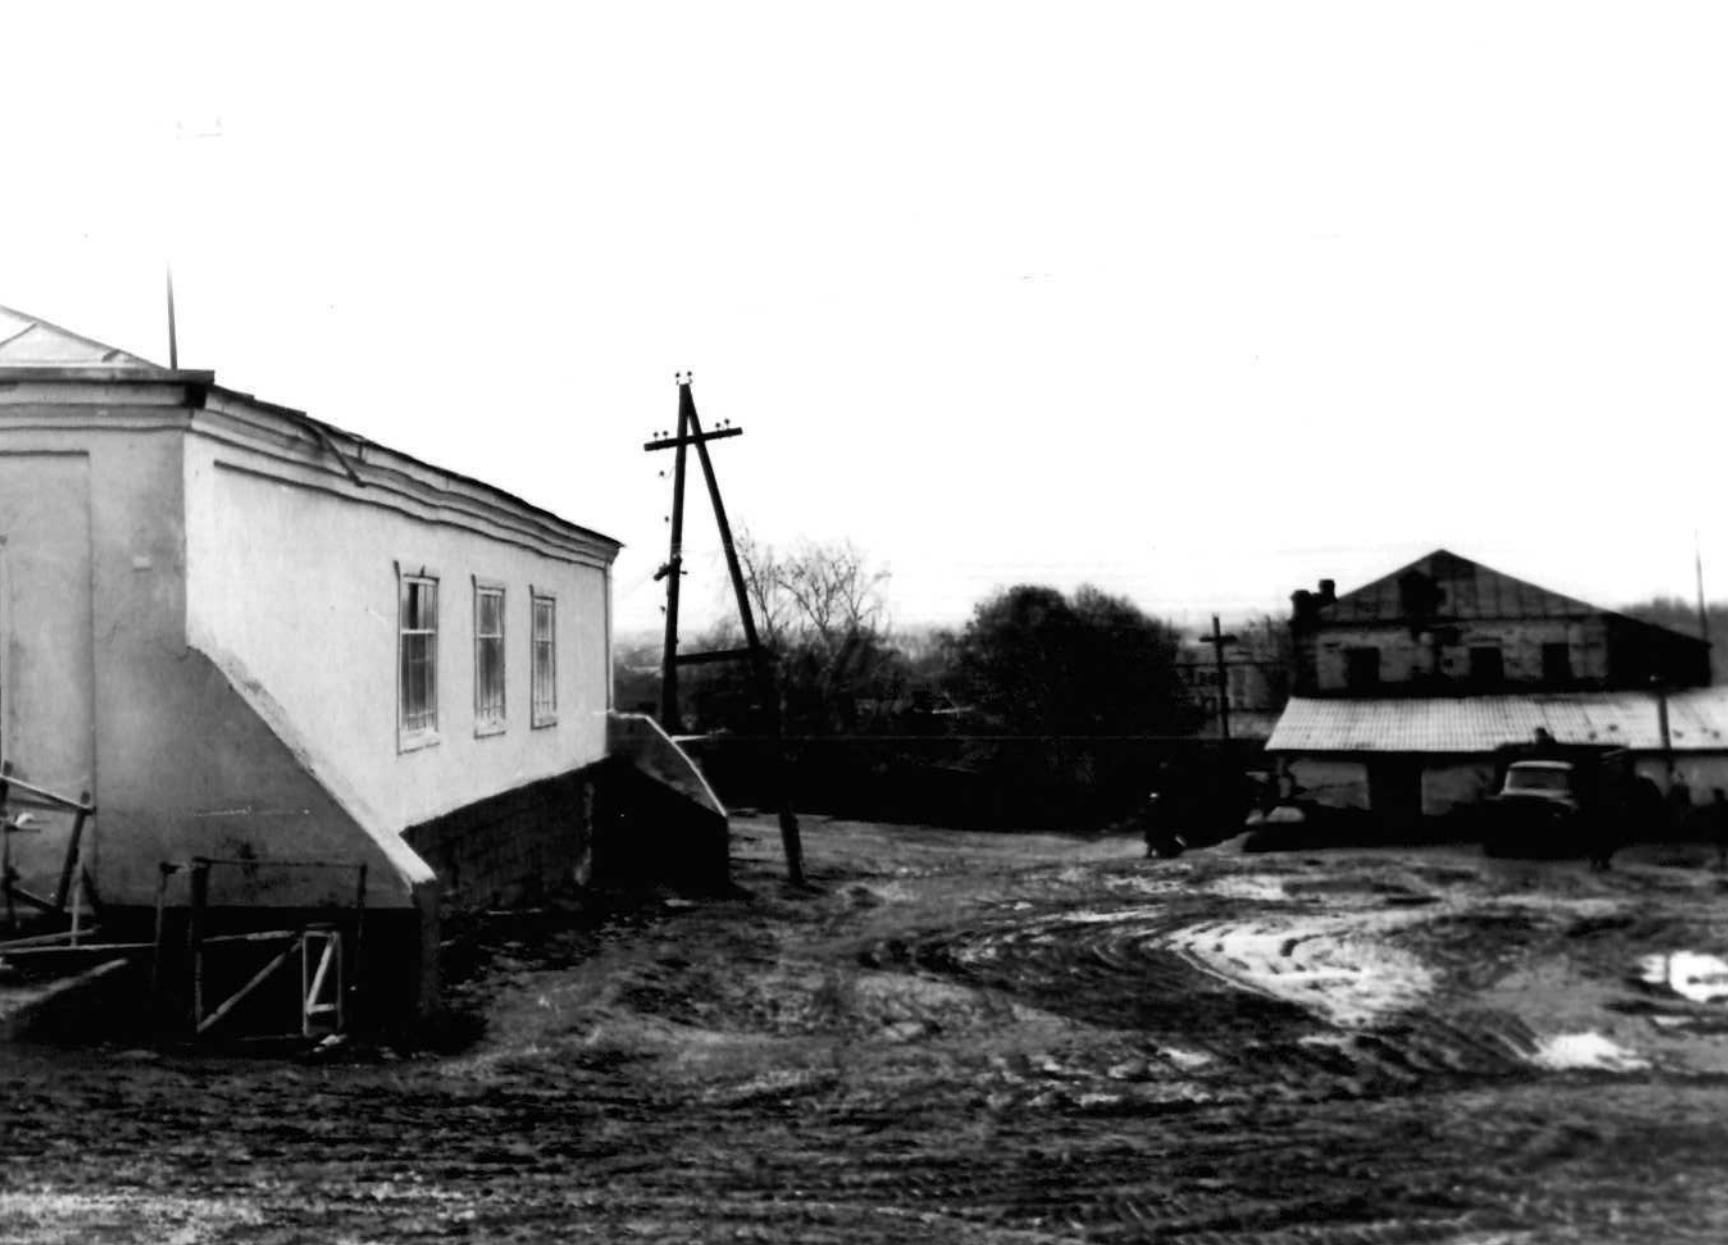
Северо-восточный угол

северного здания

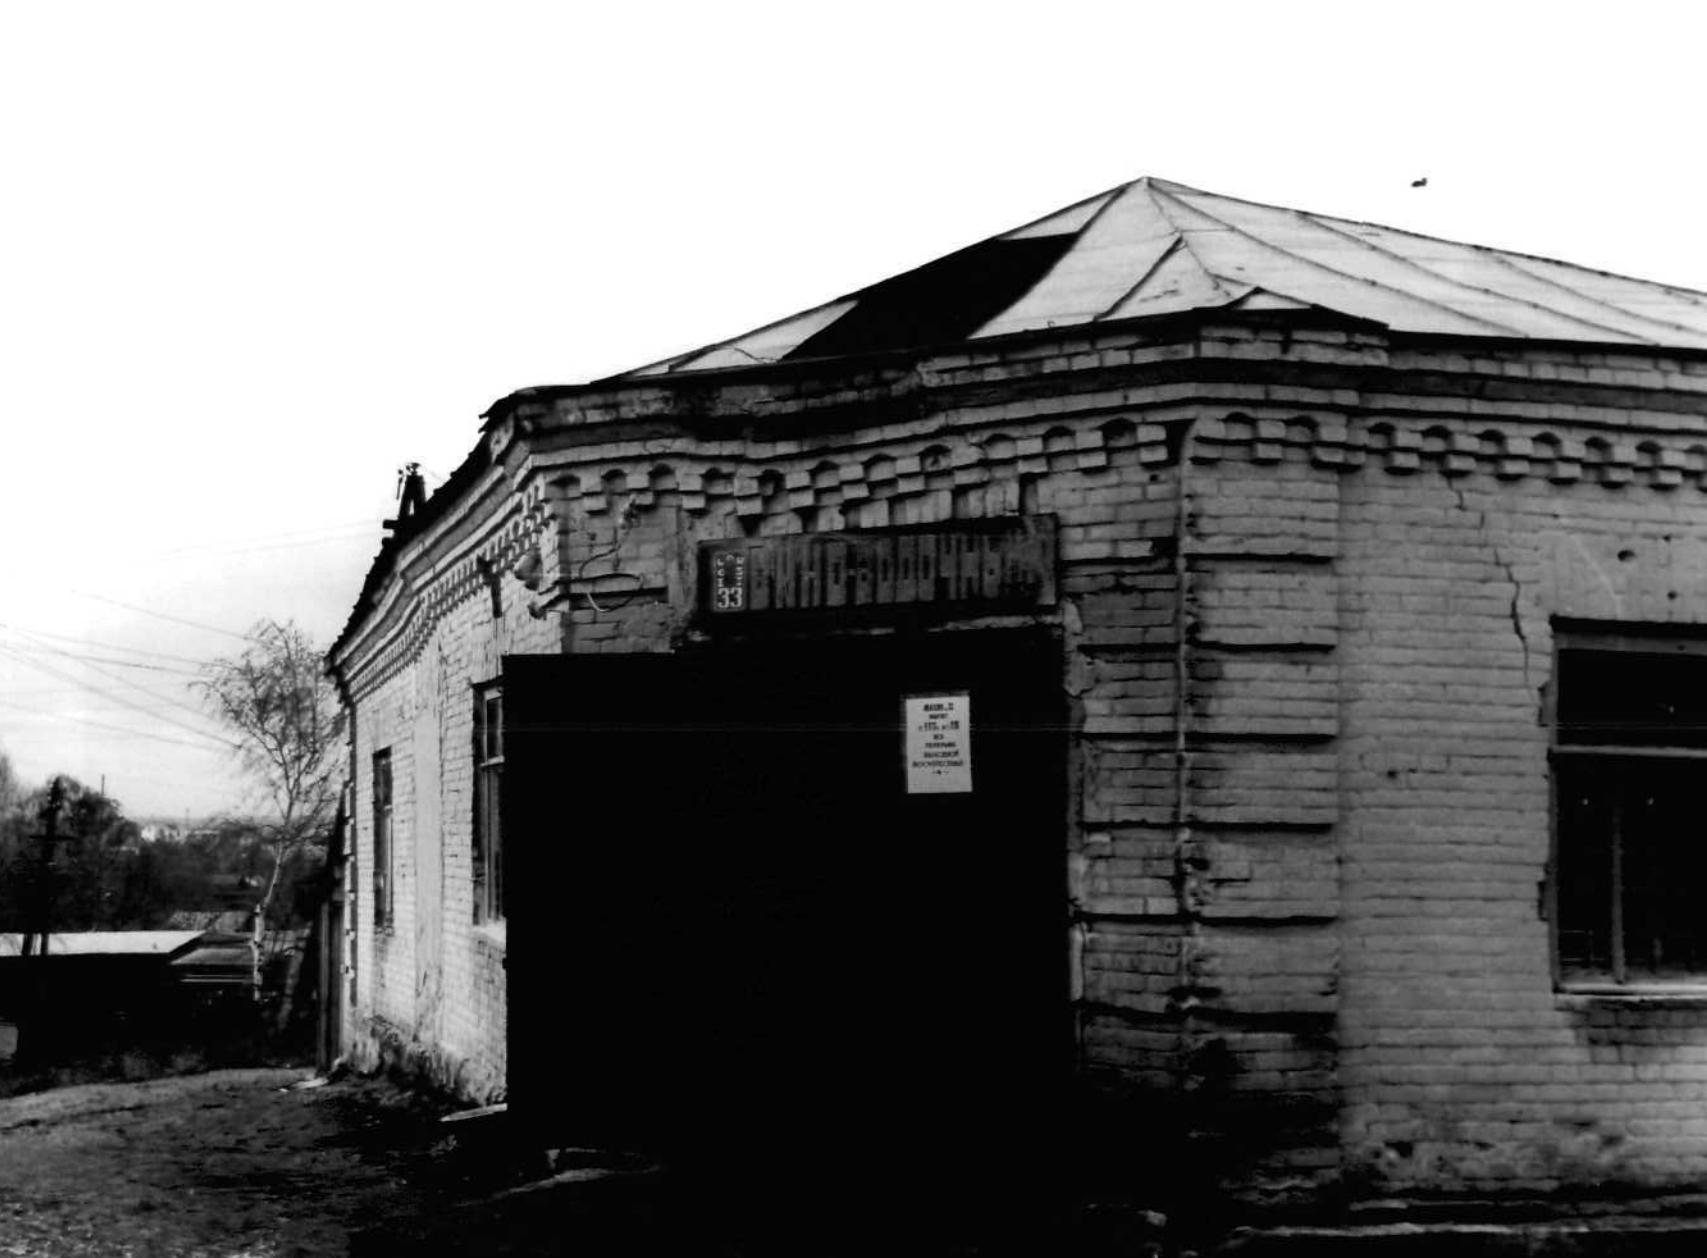
Пензенская область
Каменский район
г. Каменка
ул. Кооперативная, 19
МАГАЗИН, к. ХХ в.
Юго-восточный угол
южного здания
Россов Л.К. 1981 г.

Декор восточного и южного фасадов скромен, но выразителен благодаря рустованным лопаткам по углам здания и рельефному карнизу с выносом до 20 см., и состоящему из семи рядов кирпича; два нижних ряда представляют собой ступенчатообразные сухарики. Подобным же образом выполнены северный и западный фасады. Первый из них полностью скрыт от обзрения извне, а второй наполовину скрыт пристройкой над спуском в подвал. Вход в здание находится в стене юго-восточного угла. Интерьер свободен от перегородок.

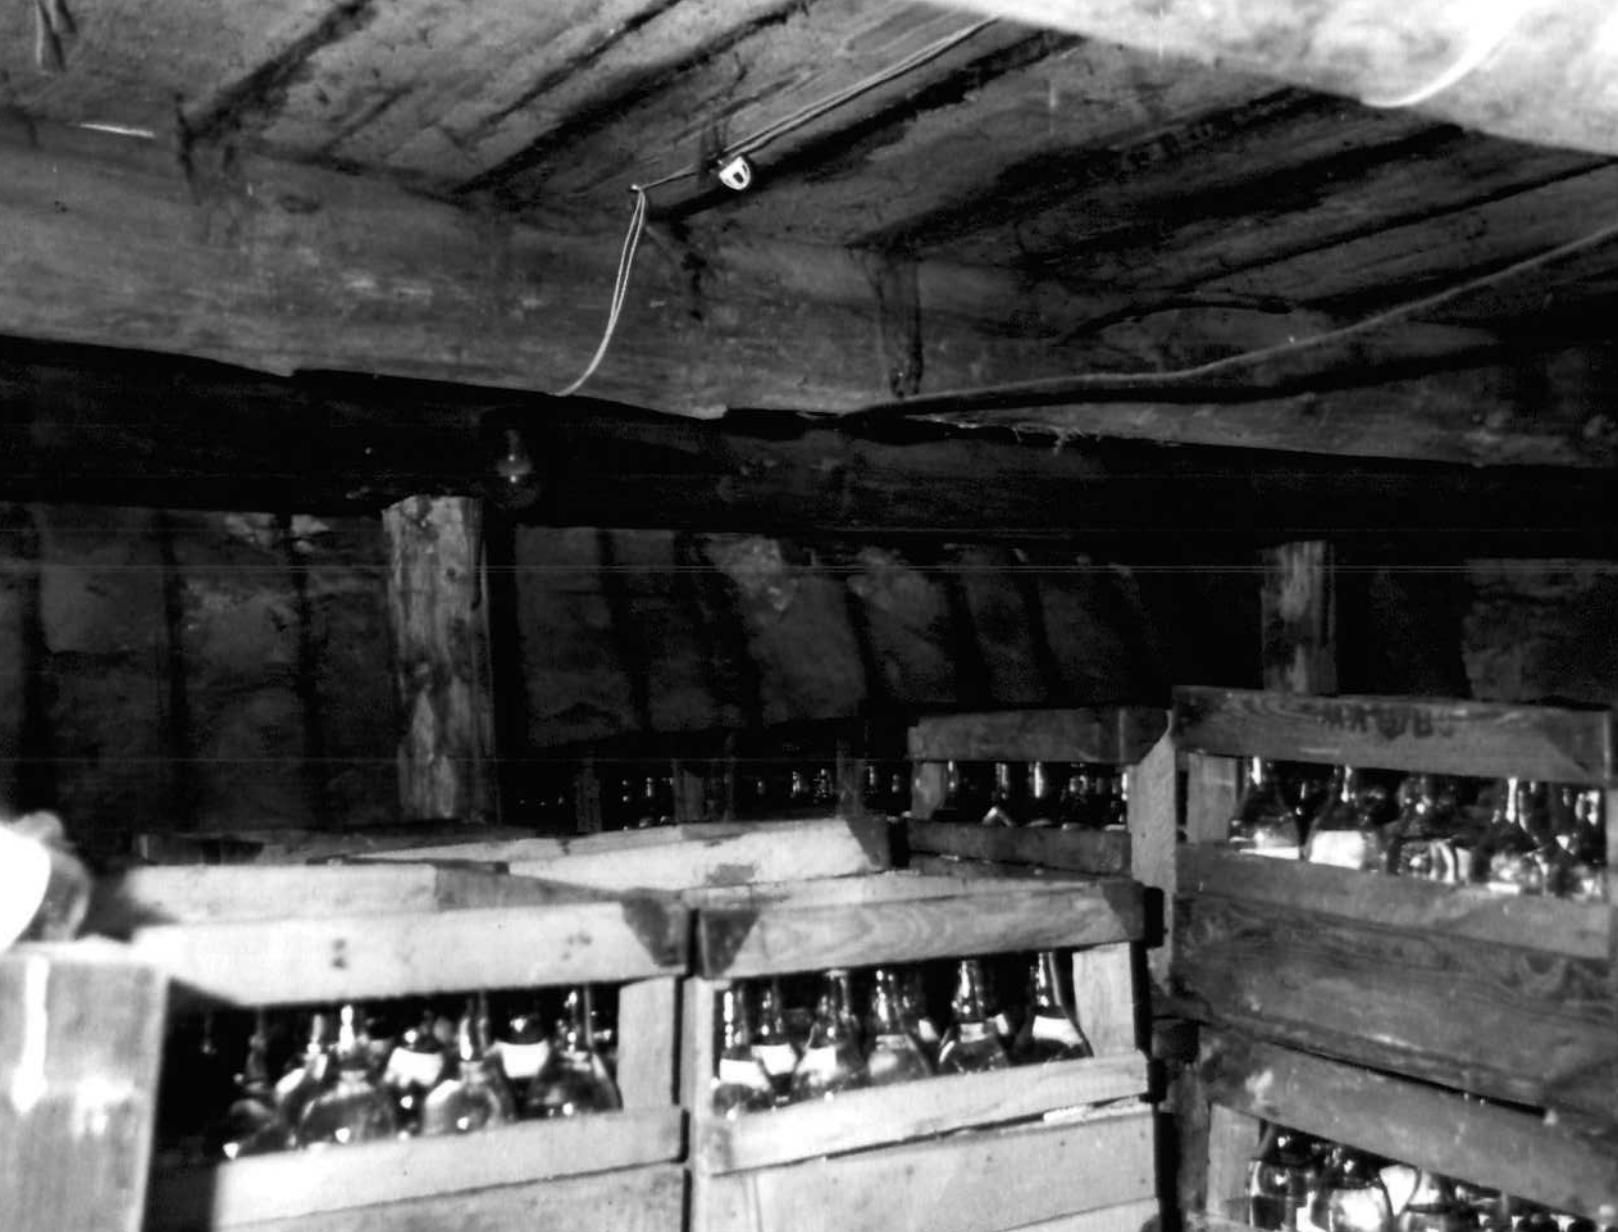
Интерьер подвала

старого здания

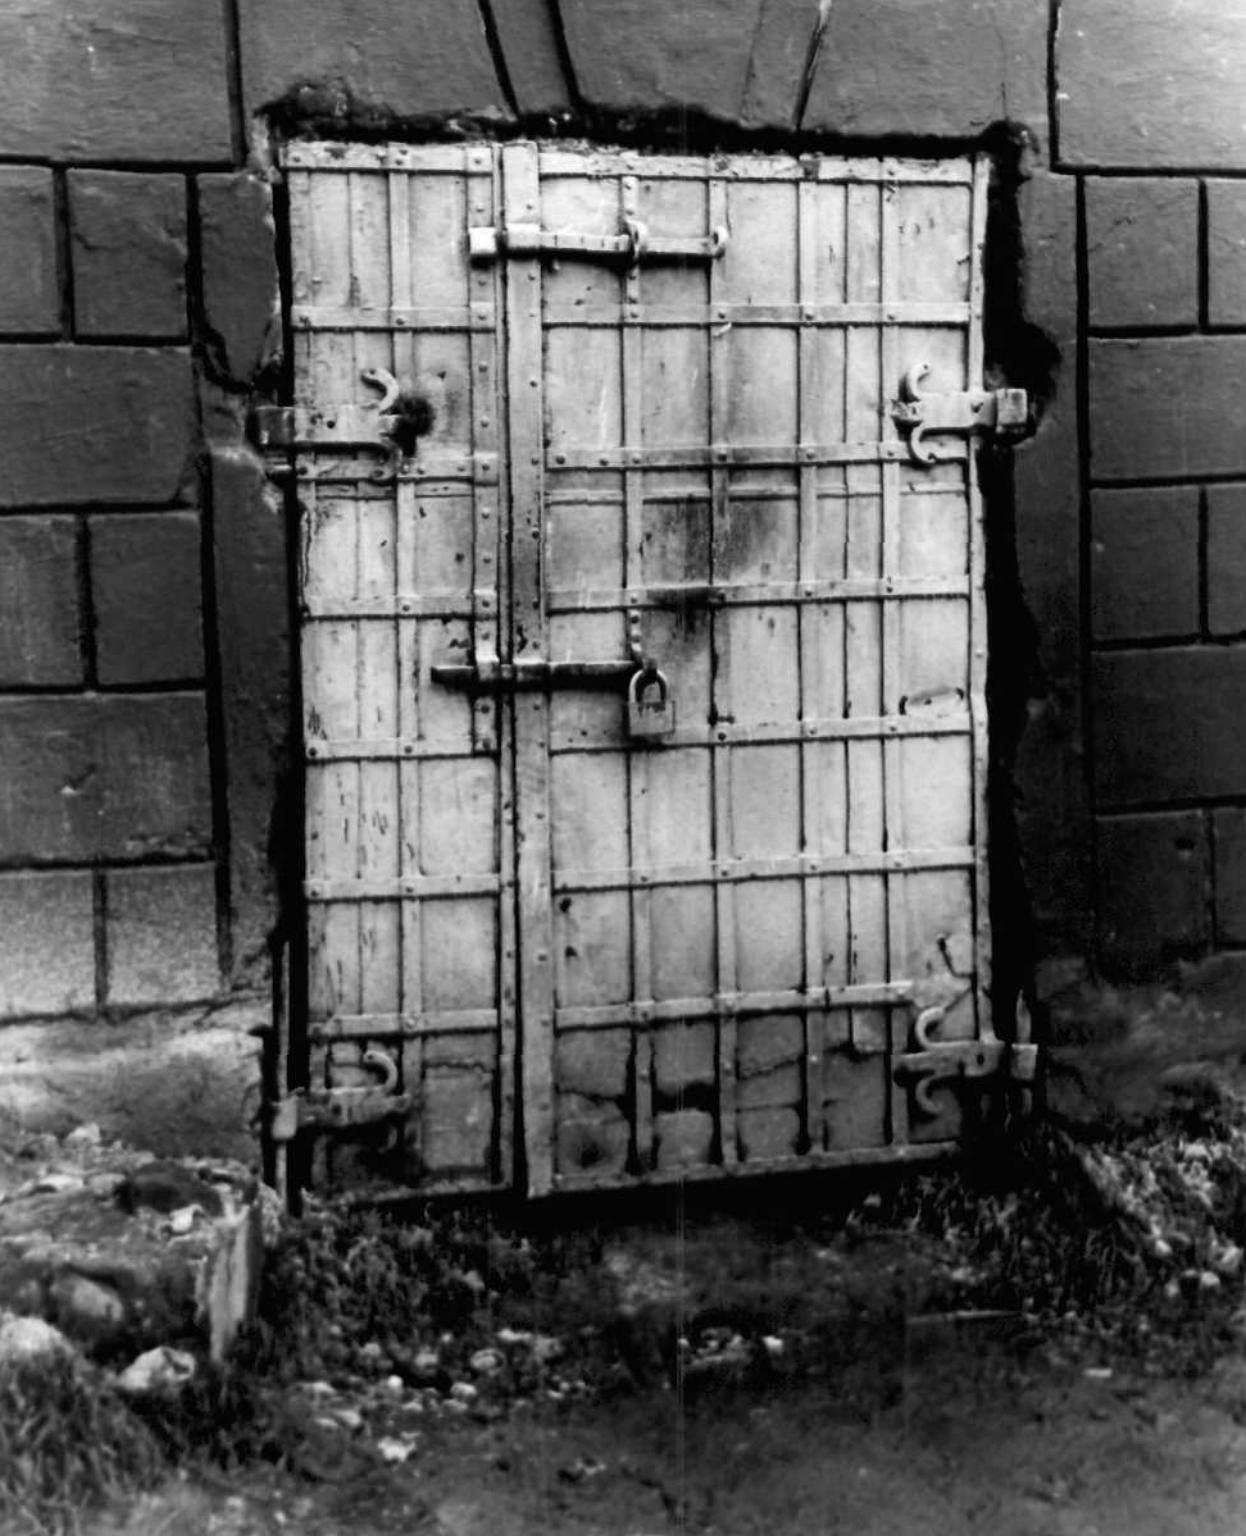
Хеваная дверь северного
фасада

Все фасады оштукатурены, причем цокольная часть северного - под рустованную кладку. Примечательна здесь кованая металлическая дверь, выполненная в духе старых традиций кузнечного искусства.

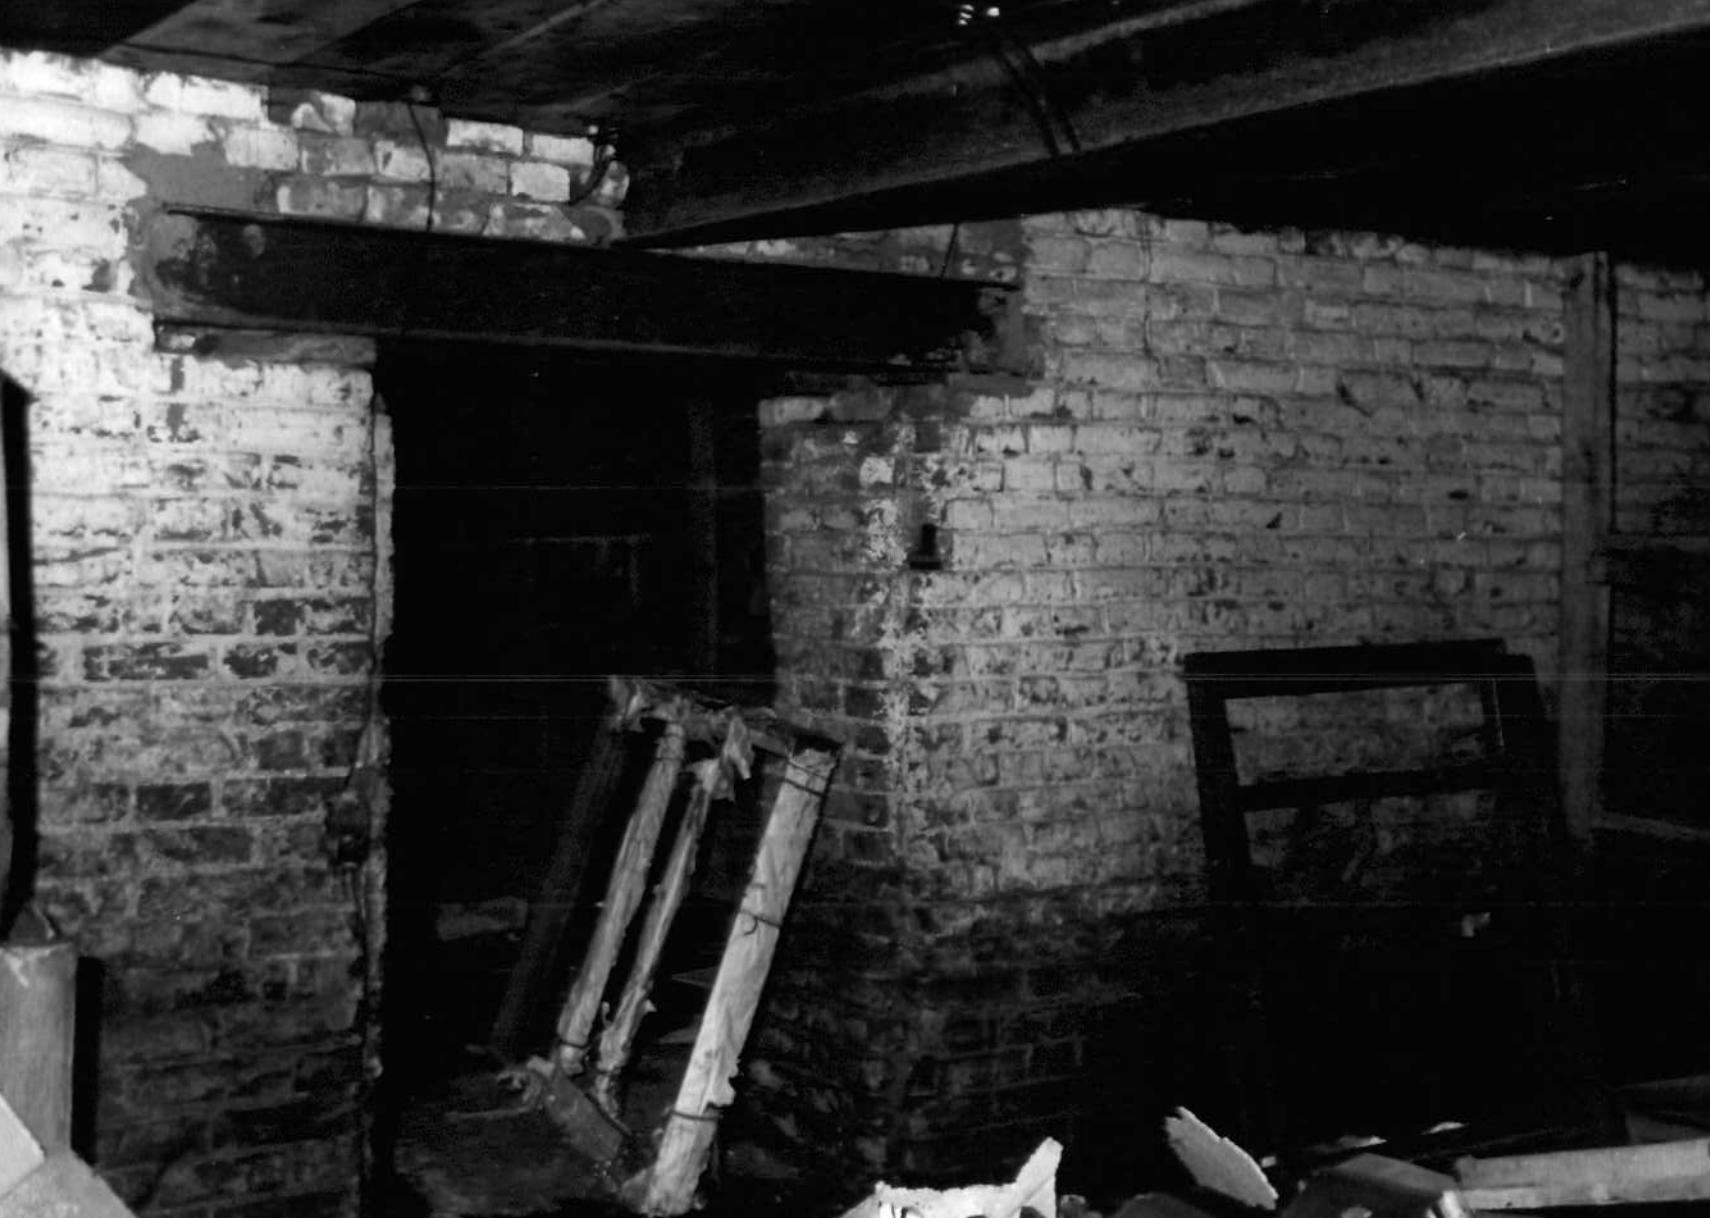
Интерьер подвала северного
здания

Форсы. Перекрытия плоские, над цокольным этажом деревянное, по металлическим двутавровым балкам. Последнее поддерживается четырьмя кирпичными столбами, поставленными по продольной оси здания. Восточная сторона от западной отделена здесь кирпичной стеной.

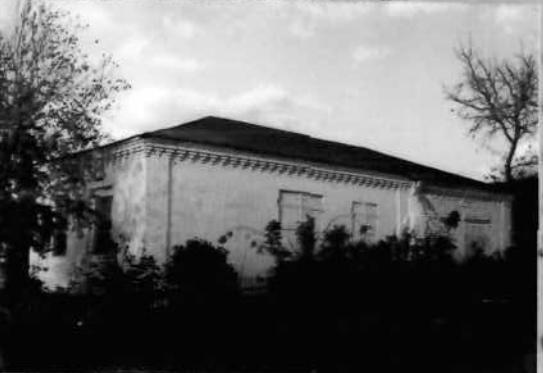
Фото или схематический план

Существующее здание магазина представляет собой архитектурное сооружение, объединяющее в себе отдельные здания, два из которых были построены в начале XX в., а третье, соединившее их, - в 1950-е годы. Благодаря этому здание получило конфигурацию в плане, близкую букве "П".
