ПАСПОРТ

ЧАСОВ-Я

д. Узкие
Медвежьегорский р-он
Карельская АССР
Часовня

УЧЕТНАЯ КАРТОЧКА
ЧАСОВНЯ

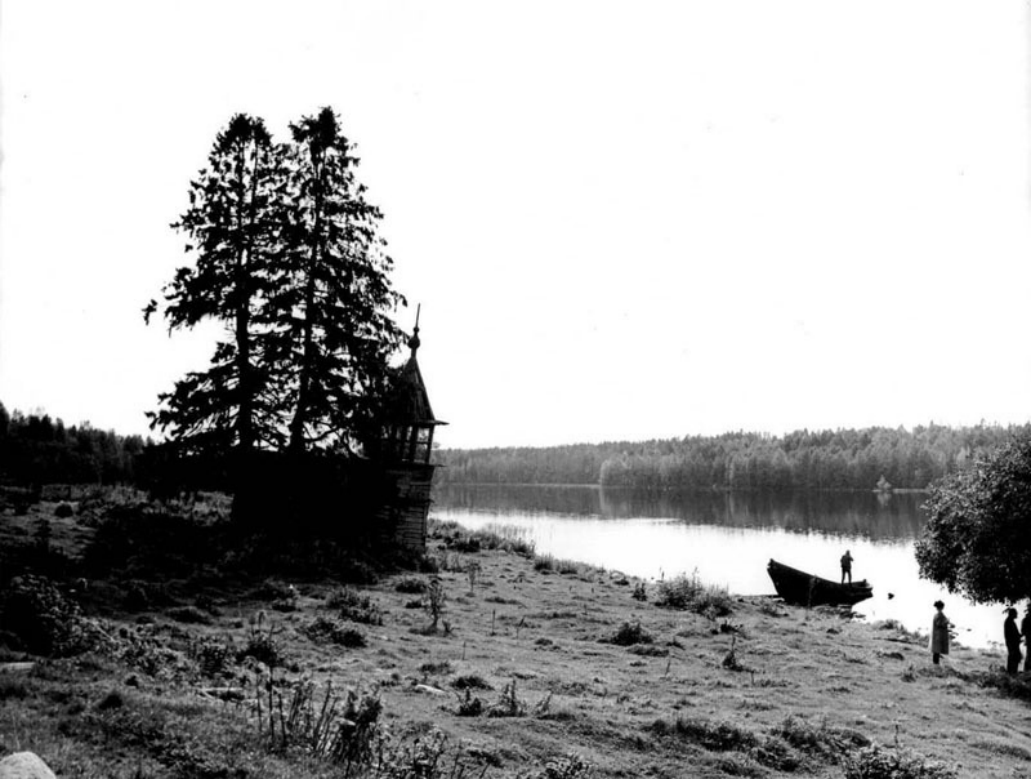
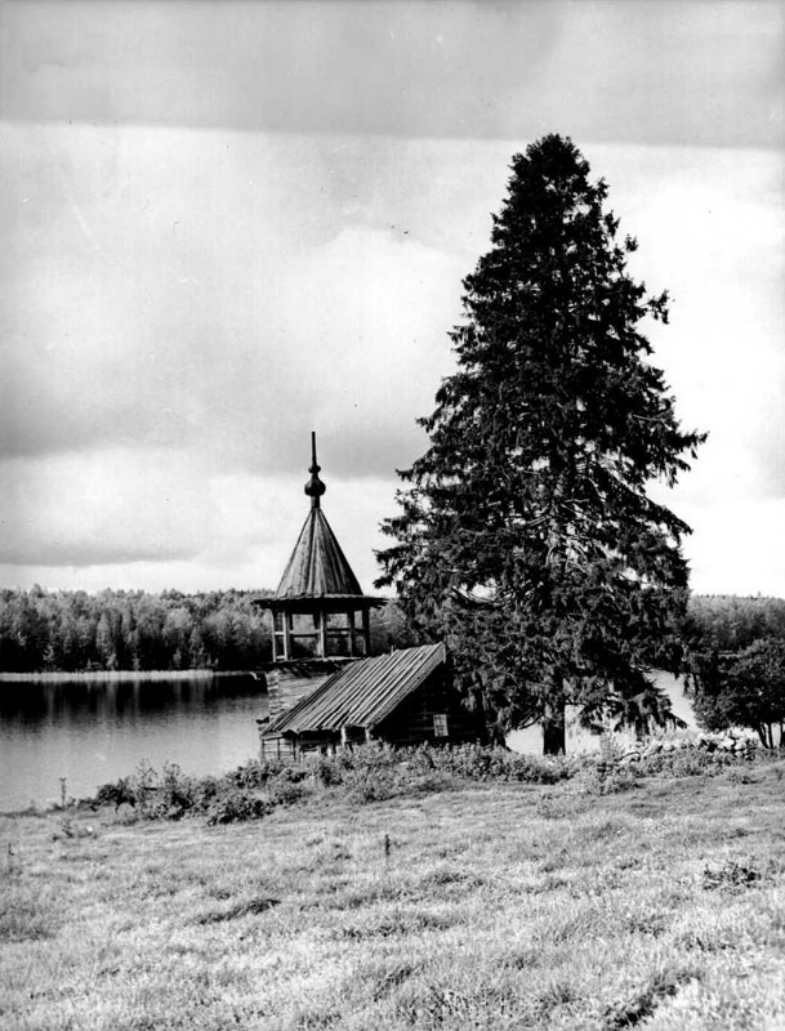
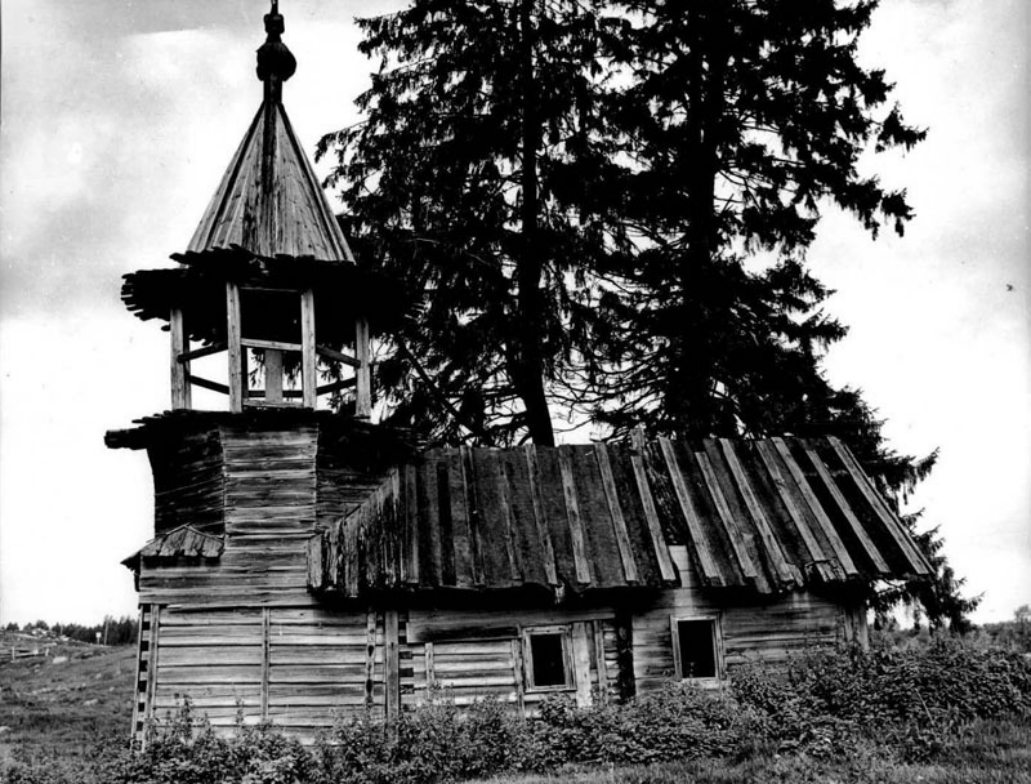
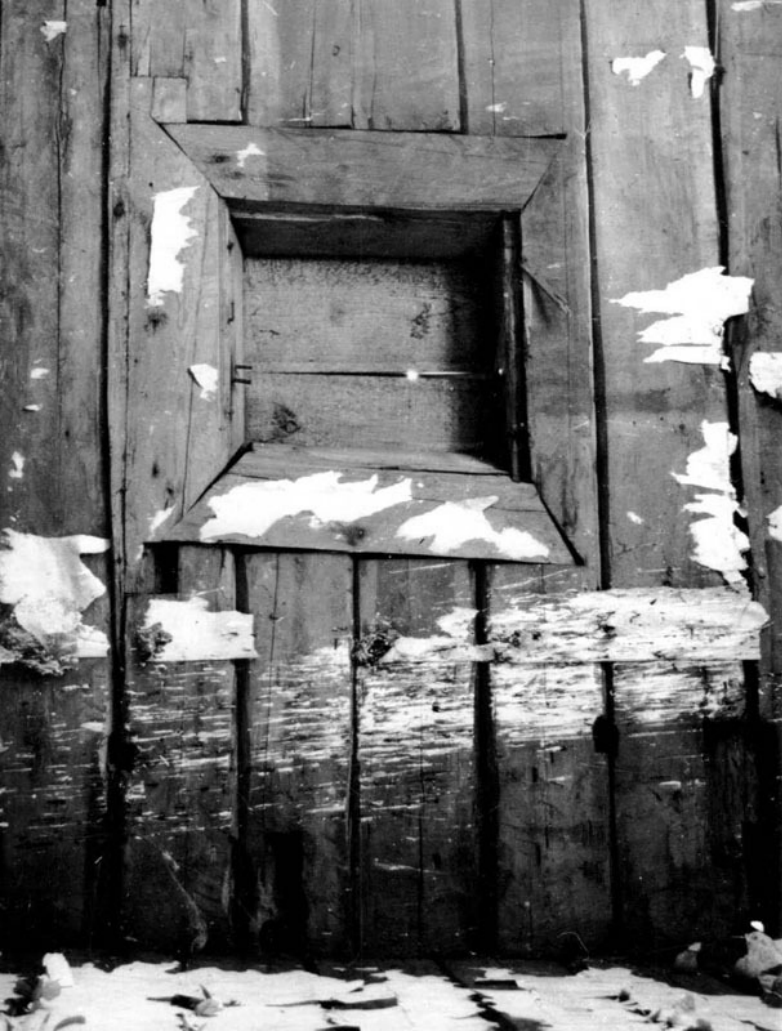
Прямоугольный в плане сруб в форме параллелепипеда покрыт двухскатной кровлей, завершающейся главкой с крестом. Над сенями возвышается девятистолбная колокольня на восьмериковом основании, крытая шатром и увенчанная главкой с крестом.

Стены снаружи обшиты тесом. Кровля — из гладкостроганных дороженых досок, покрыта руберойдом. Причелины ^{на восточном фасаде} двухъярусные, выполнены сквозной и контурной резьбой геометрического характера. Полицы колокольни с порезкой окончаний в виде усеченных пики. Столбы колокольни прямоугольного сечения, ограждение — из бруса. В оголовках столбов проходит резной подзор с рисунком из чередующихся сквозных отверстий. Храмное помещение и трапезная освещаются двумя окнами, расположенными по одному на северной и южной фасадах. на южном фасаде закрыто обшивкой первоначальное трехкошлатое окно с сопряжением косяков "в ус" и верхником с "запечиками".

Часовня имеет вход на западном фасаде. Крыльцо отсутствует.

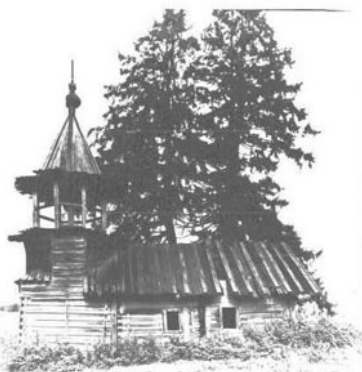
Фото или схематический план

Расположена на окраине деревни, активная доминанта.

Часовня, трехчастная, состоит из помещений сеней, трапезной и кафоликона.

Прямоугольный в плане сруб в форме параллелепипеда покрыт двухскатной кровлей завершающейся главкой с крестом. Над сенями возвышается девятистолбная колокольня на восьмериковом основании, крытая шатром и увенчанная главкой с крестом.
