ПАСПОРТ

ПОГОСТ ИЛЬИНСКИЙI. НАИМЕНОВАНИЕ ПАМЯТНИКА Церковь Ильи Пророка

1798 г.

Куганаволоцкий с/с, Ильинский погост, 100 км от г. Пудожа

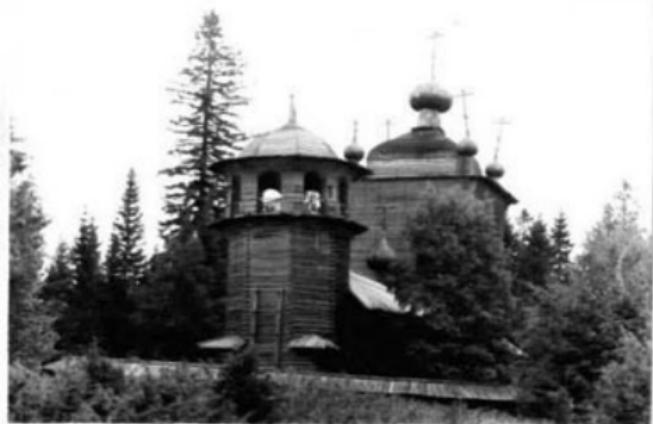
Фото или схематический план

Расположена на свободном от другой застройки острове. Представляет собой объединенные в единый объем церковь и колокольню. Церковь разновысокая, равноширокая. В целом прямоугольный объем имеет различные завершения-алтарь-бочка с полицами, собственно церковь,- наиболее возвышающаяся часть-покрытие "куб" с 5 главками, трапезная и сени ниже, покрытие двускатное, безгвоздевая кровля.

Церковь соединена через глухой переход с более узким объемом колокольни-восьмерик на четверике, крытый пологим куполом со шпилем. Крыльцо с юга. Потолок в кафоликоне-16-ти гранное "небо". Деревянная, рубленая из бревен "в обло", частично обшита. Габариты 8,5x34,0м.
