П А С П О Р Т

Домик дом

Г. Изберовск

ул. Уссурийская, 30

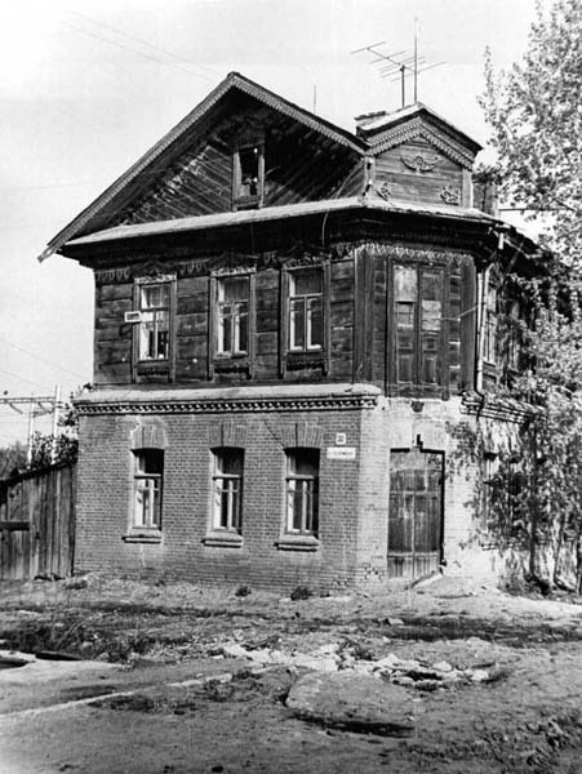
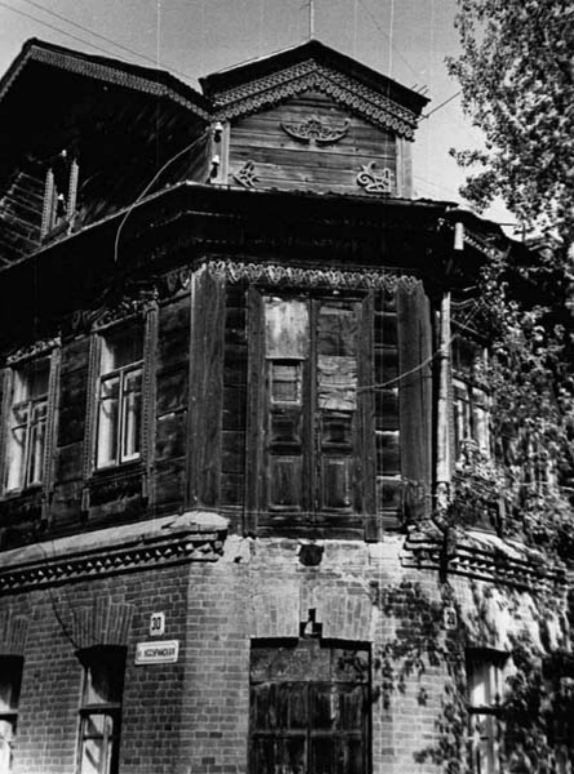
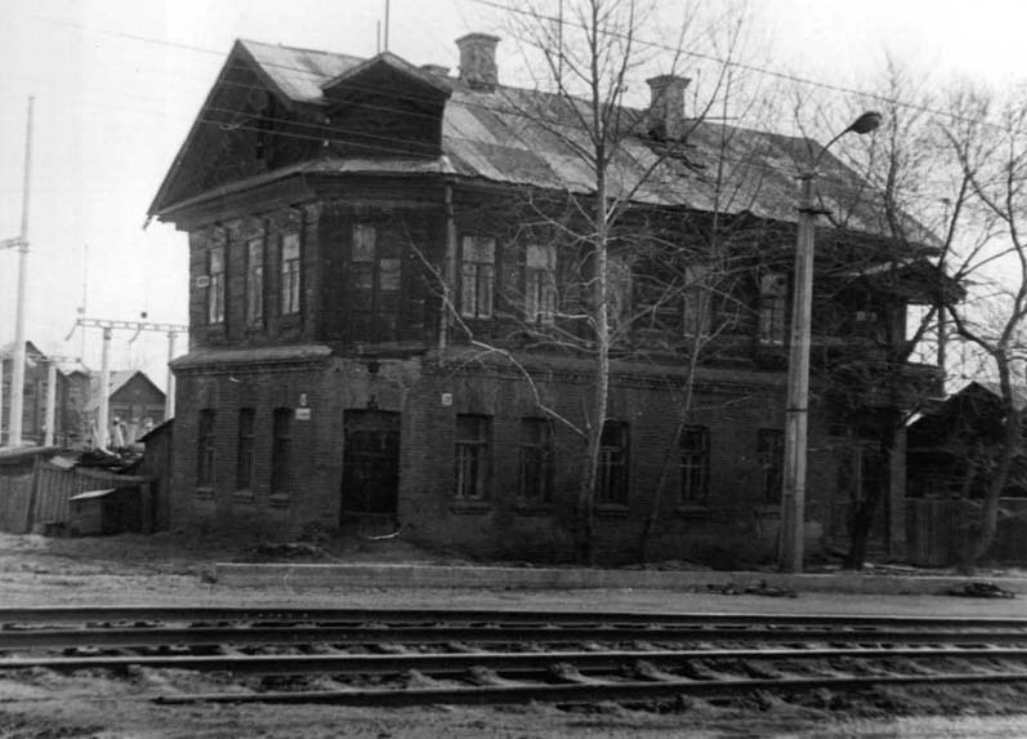
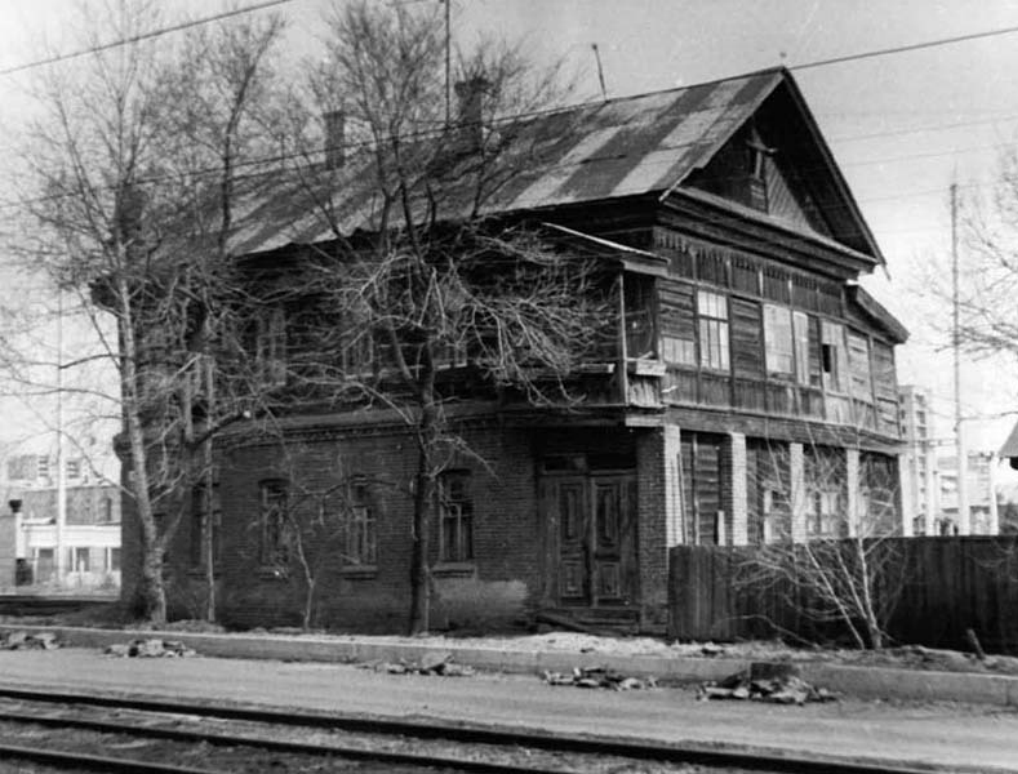
- б) реставрационные и утраты, изменения первоначальной облики памятника. Утрачен балкон, который располагался с угла дома над входом в лавку.

Дом располагается на перекрестке улиц Героюва и Уссурийской. Сквозником угран на перекресток. Низ каменный /кирпич/, а верх рублен из пластин. Основные габариты в плане: 15,3 x 11,8 м /с боковыми пристройками/. Верхний и нижний этажи разделены горизонтальным кирпичным поясом типа переборки. Боковой фасад, обращенный на ул. Героюва, выделен балконом /в деревянной пристройке/. Балкон был и над входом со стороны угла /перекрестка/. Привлекает декоративное оформление второго этажа. Окна обрамлены по всему периметру полком, а верх выделен карнизом. Кружевная, тонко прорисованная резьба украшает и весь верхний дом. Здесь выделены три пояса, различные по рисунку. Причем, самый нижний пояс представляет собой орнамент, напоминающий своим рисунком удагейские наски. В рисунке двух верхних поясов также использованы мотивы орнаментов народов Амура.

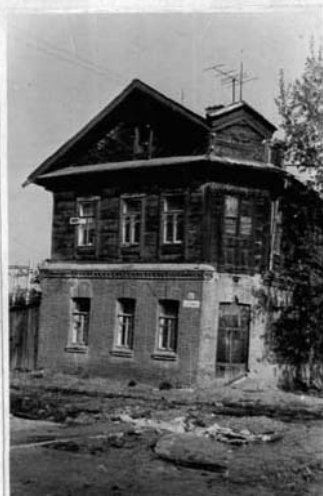
Фото или схематический план

Расположен на перекрестке улиц Шеронова и Уссурийской. Скошенным углом обращен на перекресток.

Низ дома каменный /кирпич/, а верх рублен из бруса. Кирпичная кладка выполнена очень качественно. Окна первого этажа выделены сверху криволинейной перемычкой с замком посередине, а внизу — двумя выступающими из плоскости стены горизонтальными поясами.

Деревянная часть дома декоративно оформлена пропильной резьбой. Несколько поясов ажурной резьбы украшают карнизы. Такими же поясами, гораздо более тонко прорисованными, украшены и края фронтонов, а также окна верхней части дома и фронтонов.
