## П А С П О Р Т

Двухэтажный дом-особняк *О.Б.Ивановой*II. ТИПОЛОГИЧЕСКАЯ  
ПРИНАДЛЕЖНОСТЬ

IV. АДРЕС (местонахождение) ПАМЯТНИКА *Ивановская обл. г. Кинешма*

Выдаются к паспорту      Жилой дом - особняк

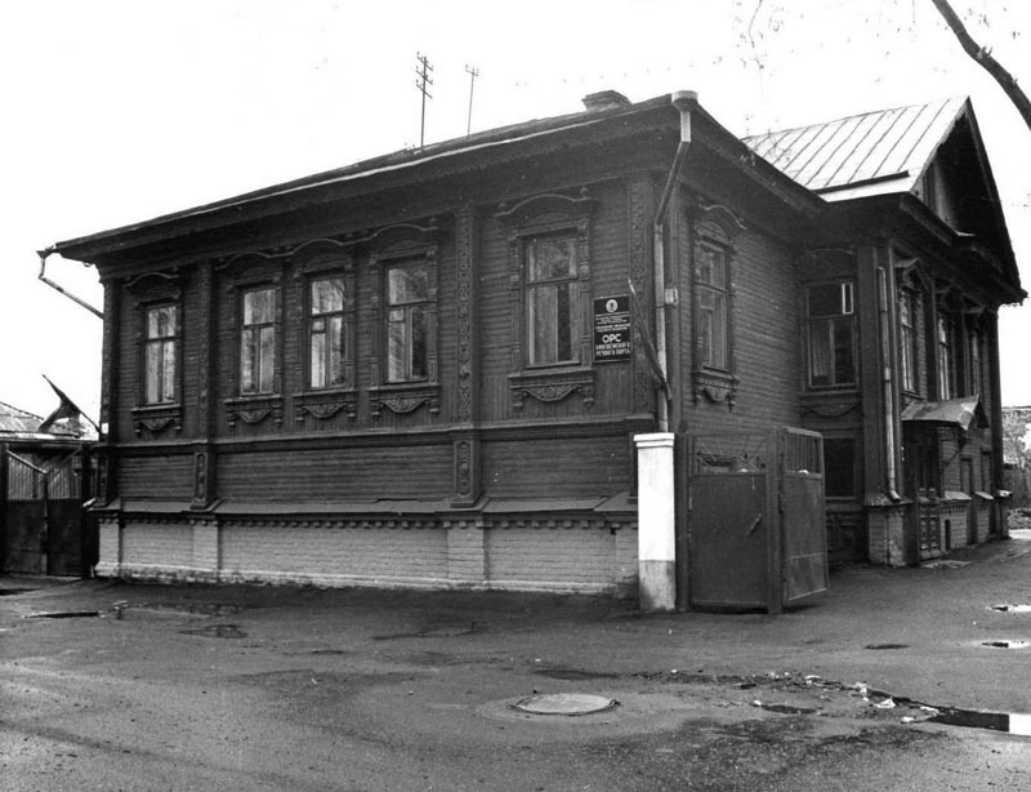
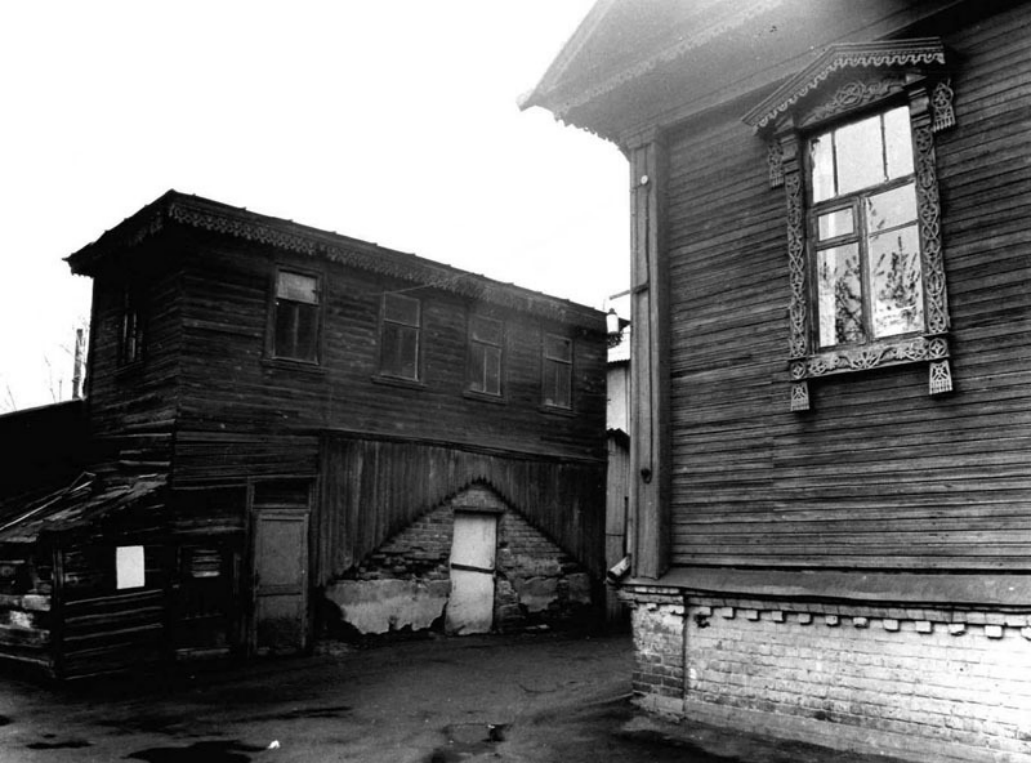
ОПС  
ОБЪЕКТ ОБЪЕКТА  
ПЕРВОГО ЭТАЖА

VIIa-2 /одно и двухстворчатые/двери углового тамбура ведут в вестибюль, в котором одномаршевая лестница выходит на площадку основного этажа, отгороженную перилами. По сторонам вестибюля по 2 двери в жилые комнаты, а с северной стороны маленькая невесная, отгороженная перилами, площадка с окном. В цокольном этаже от тамбура ведет вниз к коридору лестница в несколько ступенек. Прямо по коридору - двери в б. кухню. По сторонам - по 2 двери в комнаты для прислуги и хозяйственные помещения. В доме действовало калориферное отопление, установленное в цокольном этаже. Хорошо сохранилась лестница и перила с точеными балясинами, деревянные панели вестибюля, богато профилированные филенчатые двери и кессонированные потолки с тянутыми штукатурными карнизами во всех комнатах основного этажа. В полуподвальном этаже сохранился домашний погреб с металлической дверью.

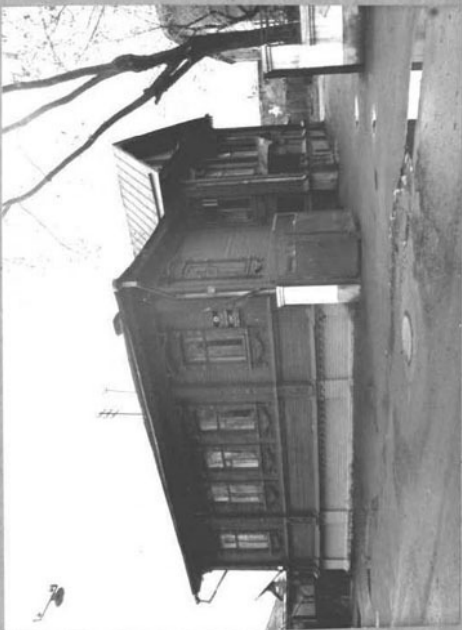
Деревянный дом-особняк, на подвале построен в 1907 г. Т.Б.Ивановой. В основном этаже помещалась старообрядческая мошеля, в полуподвальном - жилые и хоз. помещения. План близок к квадрату с двумя выступами во двор. Внутренняя планировка и резной пропиленный декор в декоре фасадов - в традициях богатых и уютных купеческих домов к. XIX - нач. XX в. Парадный вход с тамбурными дверями накрыт металлическим навесом, ведет в вестибюль по одно маршевой лестнице. В интерьере сохранились потолки, печи, погреб. Во дворе участка полудомовый двухэтажный флигель, первый этаж которого - кирпичный сарай, и досчатая пристройка для лестницы в 2 этаж.
