ПАСПОРТ

I. НАИМЕНОВАНИЕ ПАМЯТНИКА ЦЕРКОВЬ в честь АРХИСТРАТИГА БОЖЬЕГО МИХАИЛА

Ивановская обл.

Гаврилово-Посадский р-н, с. Володятино, Осановский с/с.

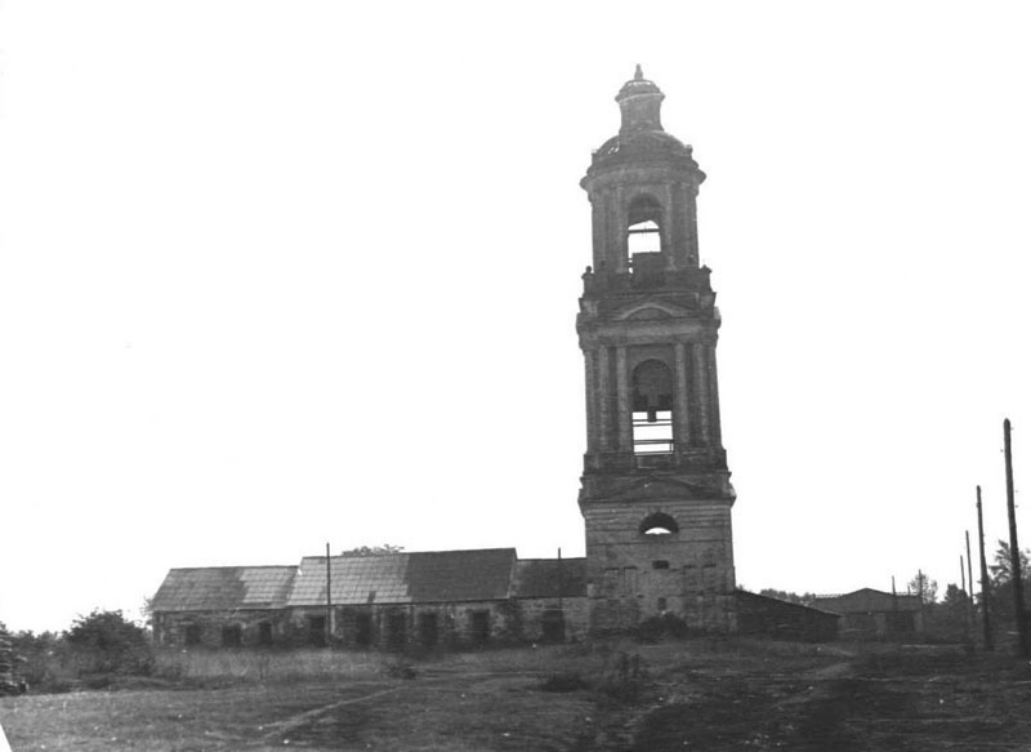
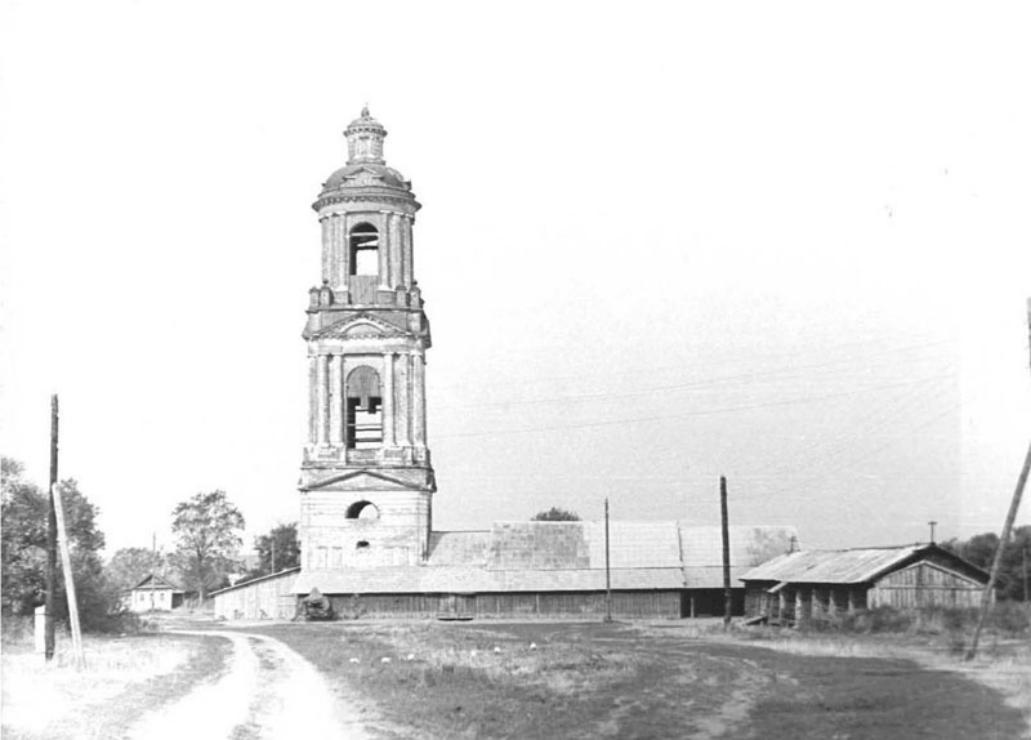
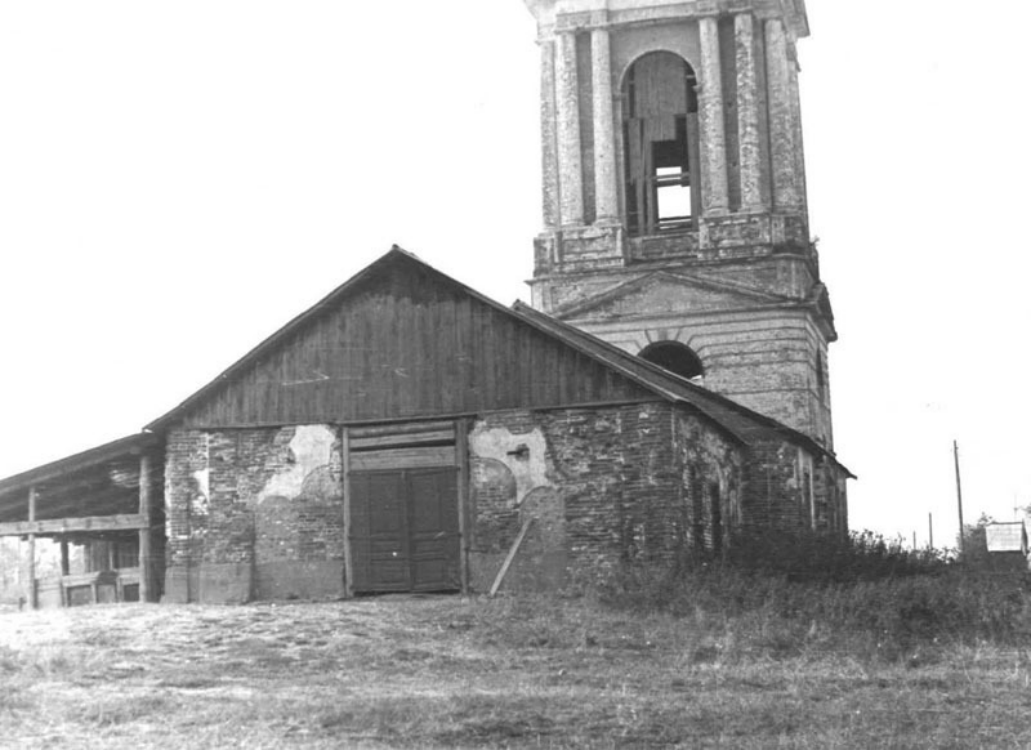
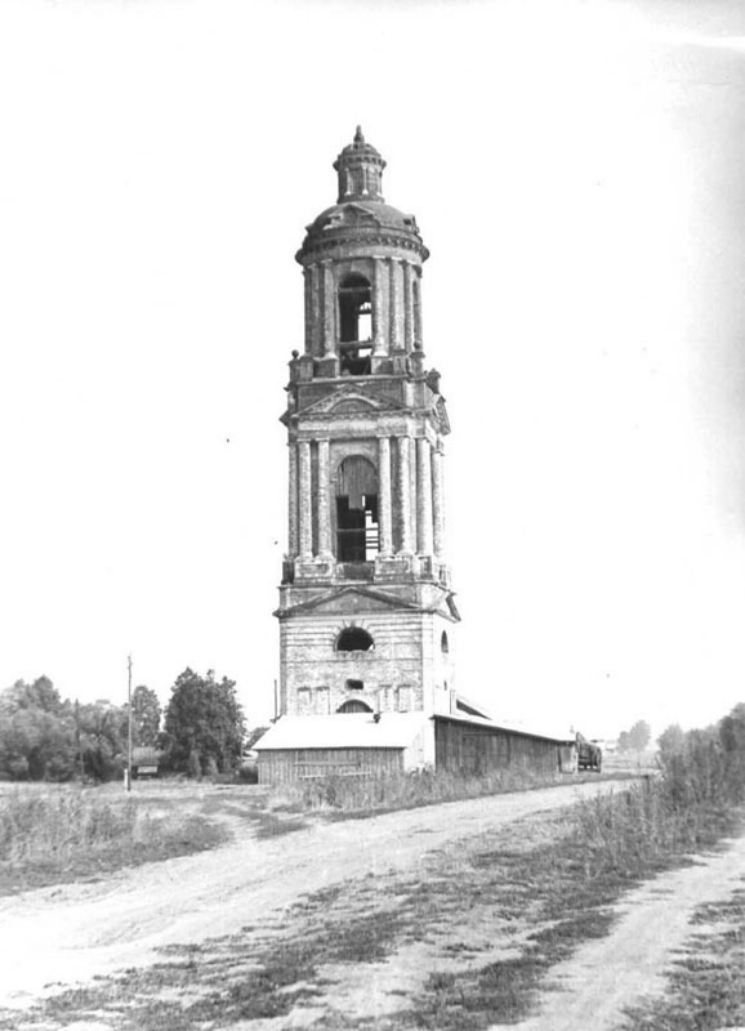
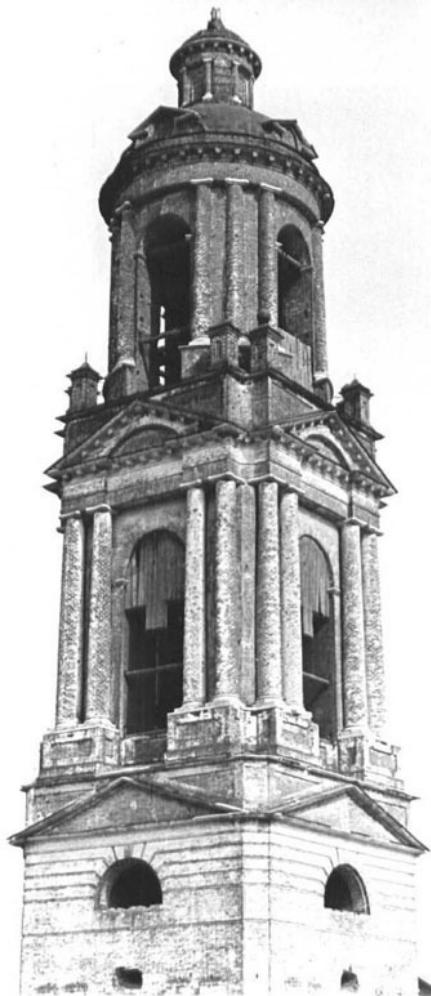
Утраты : алтарная апсида ; сводчатые перекрытия церкви , притвора и колокольни ; храмовое венчание. Перестройки не производились.

Схема композиции четырёхчастная — "четверик" летнего храма, трапезная, притвор, колокольня.

Церковь типа "четверика", бесстолпная, одноапсидная.

Сохранившиеся декоративные детали фасадов церкви скромны (наличники окон и пилястры) и не выходят за рамки тех форм, которые были общеприняты в каменном зодчестве начала прошлого столетия.

Ритм прямоугольных, чуть вытянутых вверх объемов первых двух ярусов колокольни подхватывается ротондой яруса звона, завершённой куполом с оригинальной главкой, как бы моделирующей цилиндр третьего яруса.

Пластическая обработка фасадов колокольни отличается большим богатством и разнообразием в применении декоративных форм. Руст и пилястры первого яруса сменяются двойными 3/4 колоннами удачных пропорций и хорошо профилированным антаблементом второго яруса, уступая место более сухому и в образном отношении менее удачному декору яруса звона (грузноватые полуколонны, постаменты с иониками и т.д.) — такова традиционная для середины прошлого столетия, разработка фасадной пластики колокольни.

Обширное и светлое внутреннее пространство трапезной широко раскрыто в интерьер храма и своими размерами и характером контрастирует с последним. На стенах храма и трапезной кое-где сохранилась клеевая живопись, по-видимому, начала 19 века. Цилиндрические своды перекрывают крестообразное в плане пространство первого яруса колокольни.

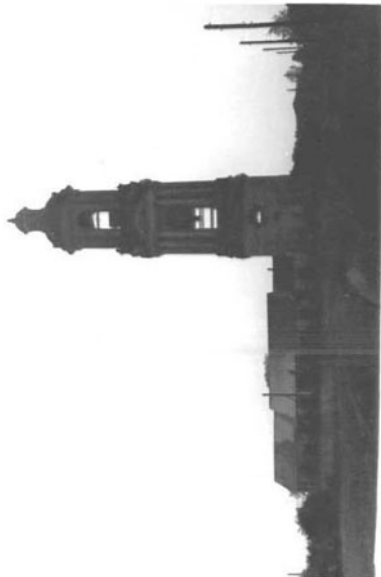
Фото или схематический план

Церковь типа "четверика" бесстолпная одноаспидная. Ритм прямоугольных, чуть вытянутых вверх объемов первых двух ярусов колокольни подхватывается ротондой яруса звона, завершенное куполом с оригинальной главкой, как бы моделирующей цилиндр третьего яруса. Пластичная обработка фасадов колокольни отличается большим богатством и разнообразием.

Церковь кирпичная.
