П А С П О Р Т

I. НАИМЕНОВАНИЕ ПАМЯТНИКА Покровский монастырь. Дом причтаII. ТИПОЛОГИЧЕСКАЯ
ПРИНАДЛЕЖНОСТЬ

к паспорту "Покровский монастырь. Дом причта"

УЧЕТНАЯ КАРТОЧКА

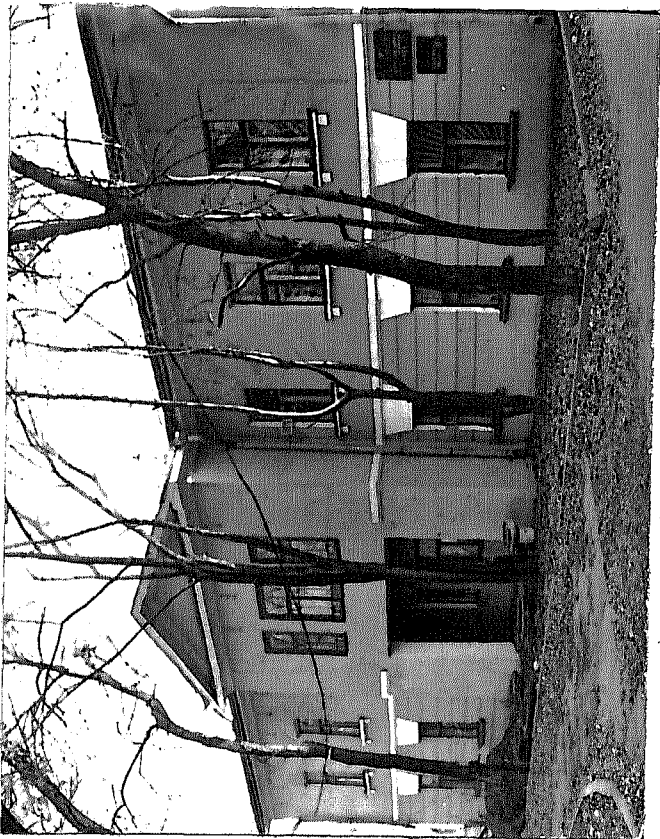
Фото или схематический план

Дом причта расположен рядом с братским корпусом. Кирпичное оштукатуренное здание в стиле позднего классицизма имеет в плане прямоугольную форму. В центре северного фасада - деревянный ризалит, завершенный фронтоном. Нижний этаж рустован. Перемычки прямоугольных окон украшены пятичастными белокаменными "заками". Из белого камня выполнены: тяга, карниз, подоконники, консоли.

Поперечные сени делят здание на две половины, получившие в настоящее время коридорную планировку.
