### П А С П О Р Т

I. НАИМЕНОВАНИЕ ПАМЯТНИКА Башня жилая № 3. X

XVI - XVII вв.

уц. Малхиеста, сел. Тerti.

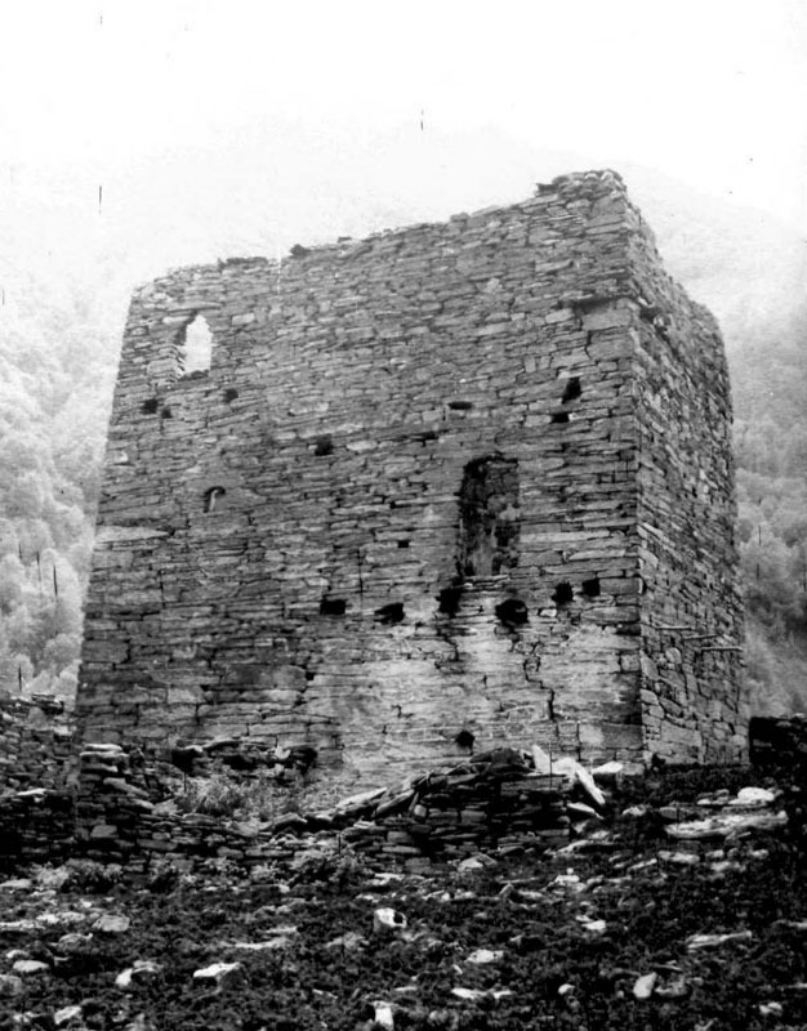
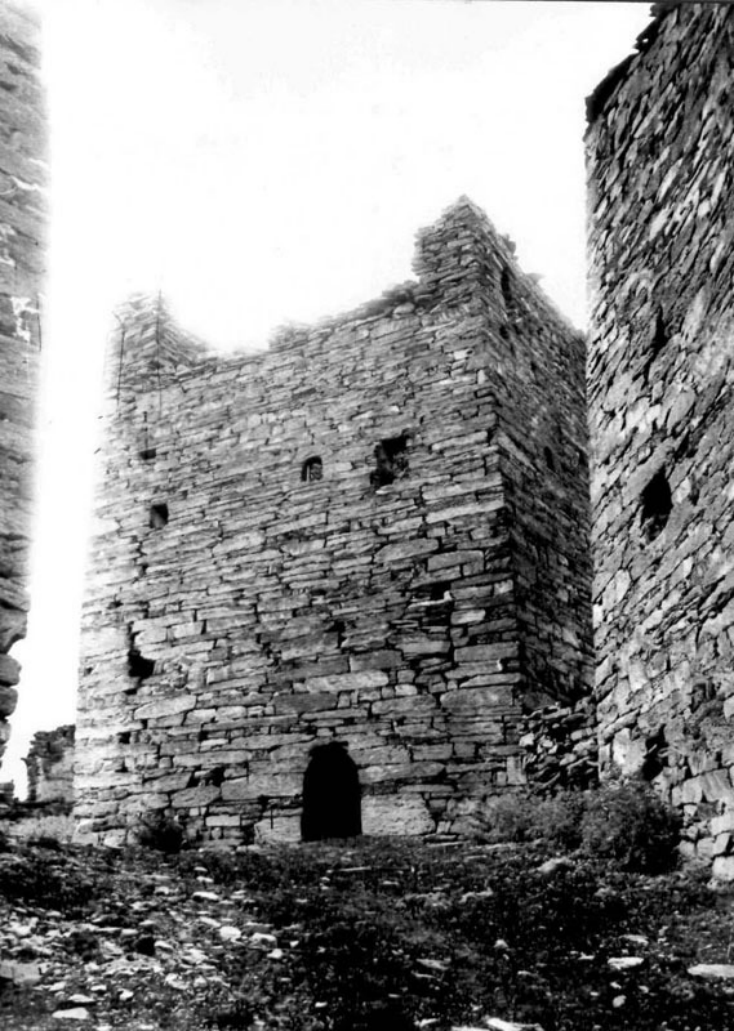
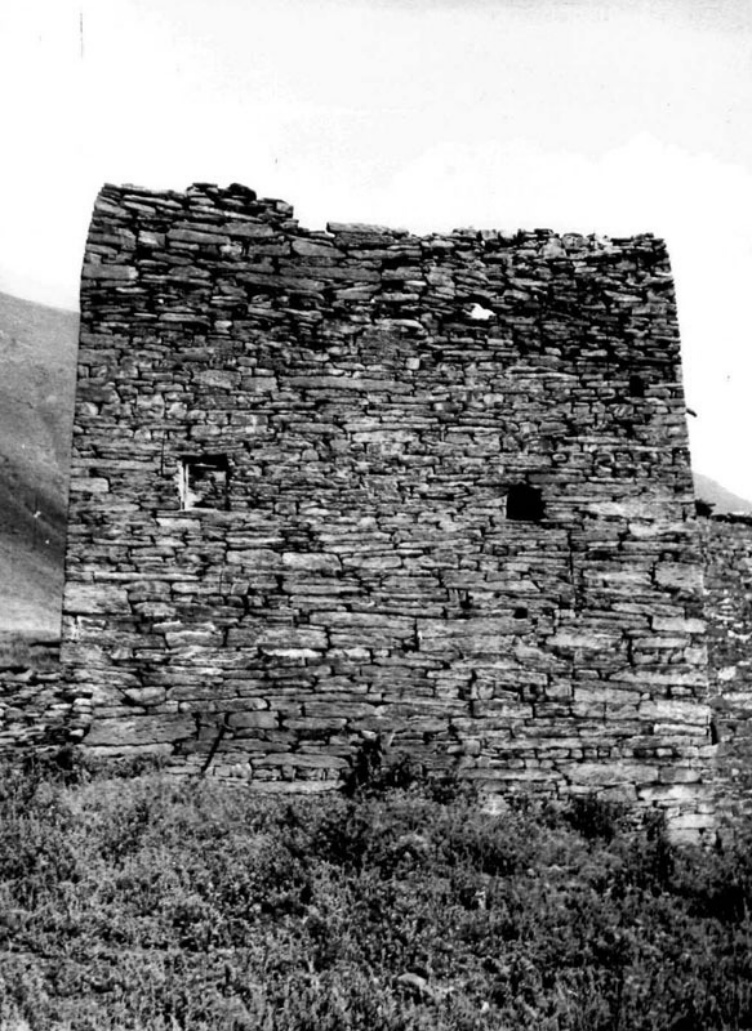
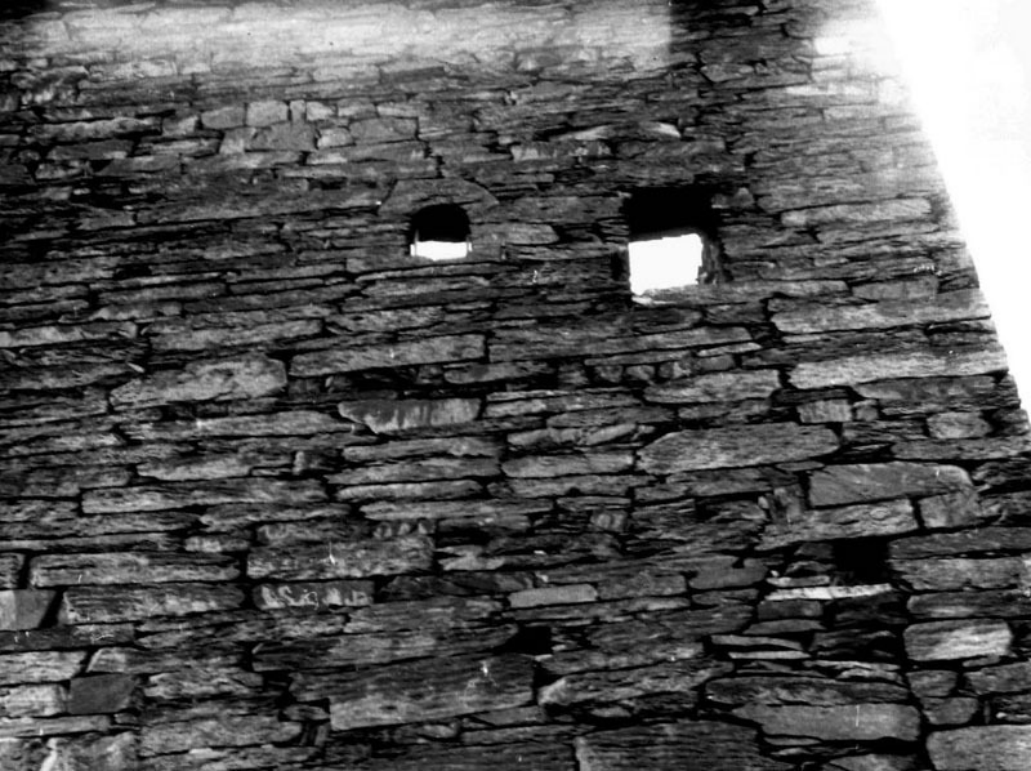
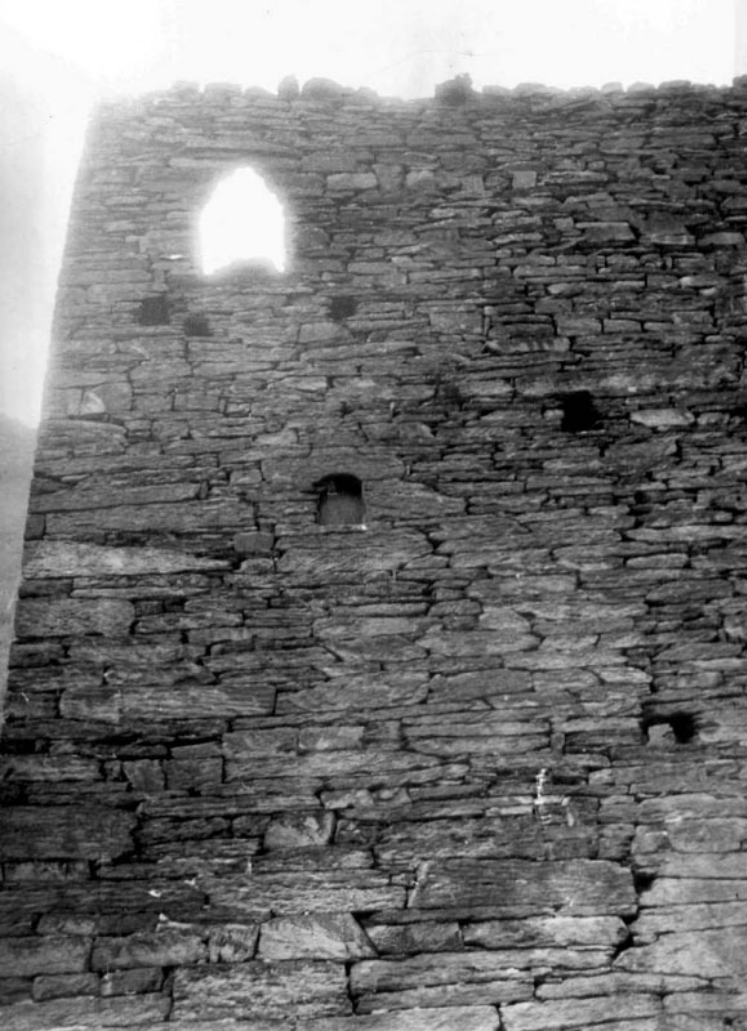
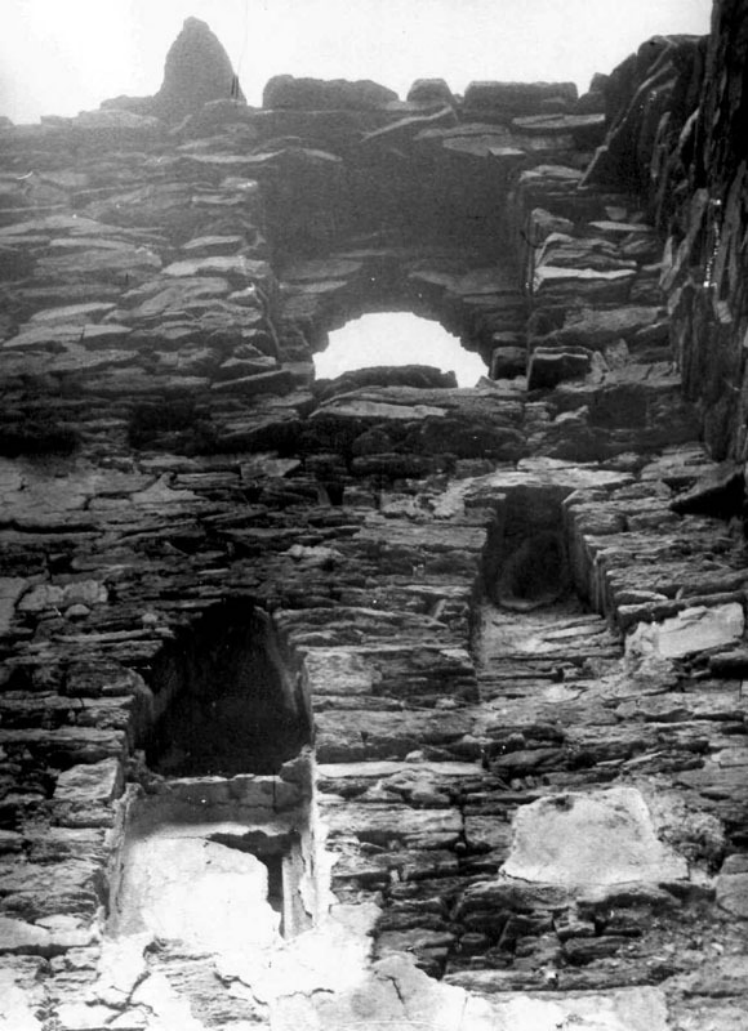
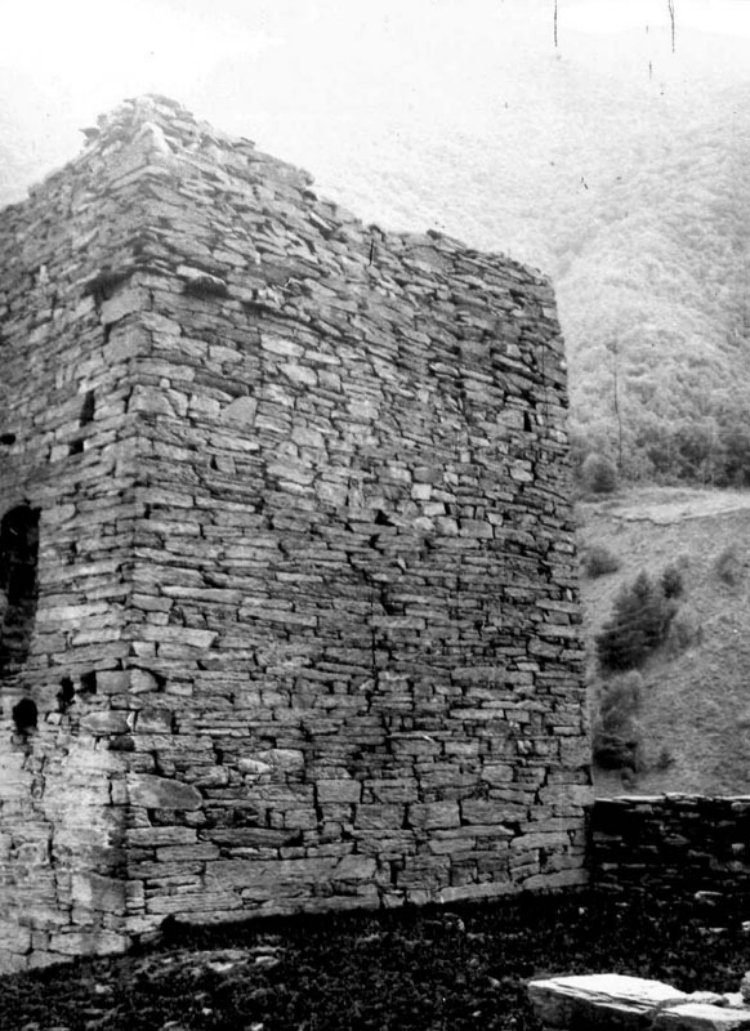
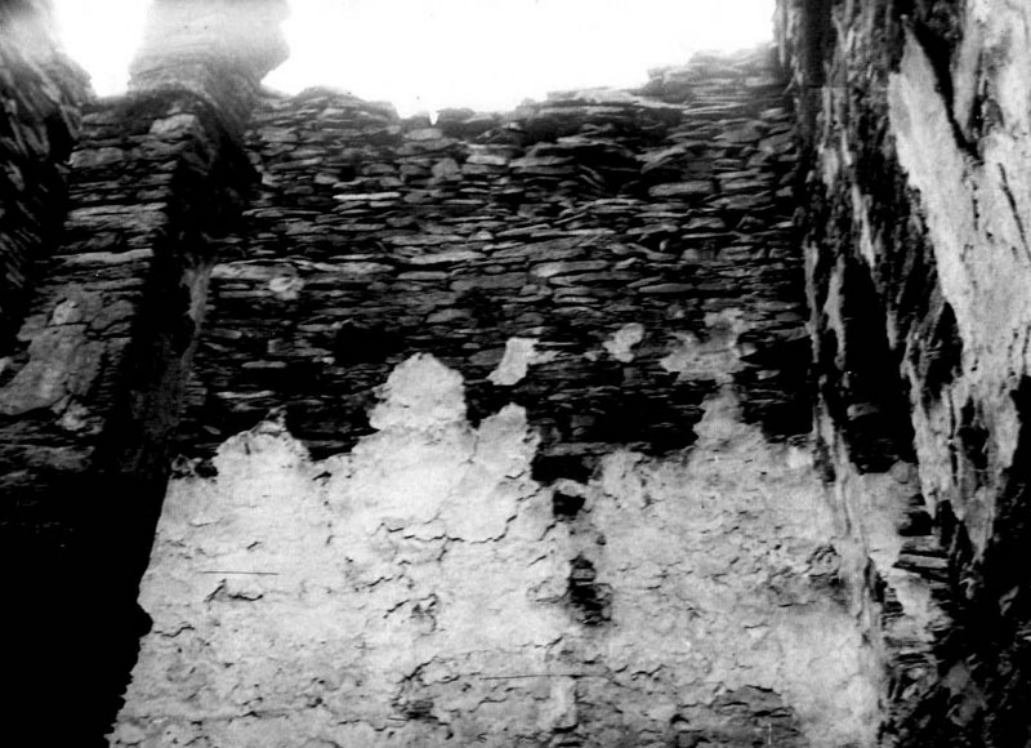
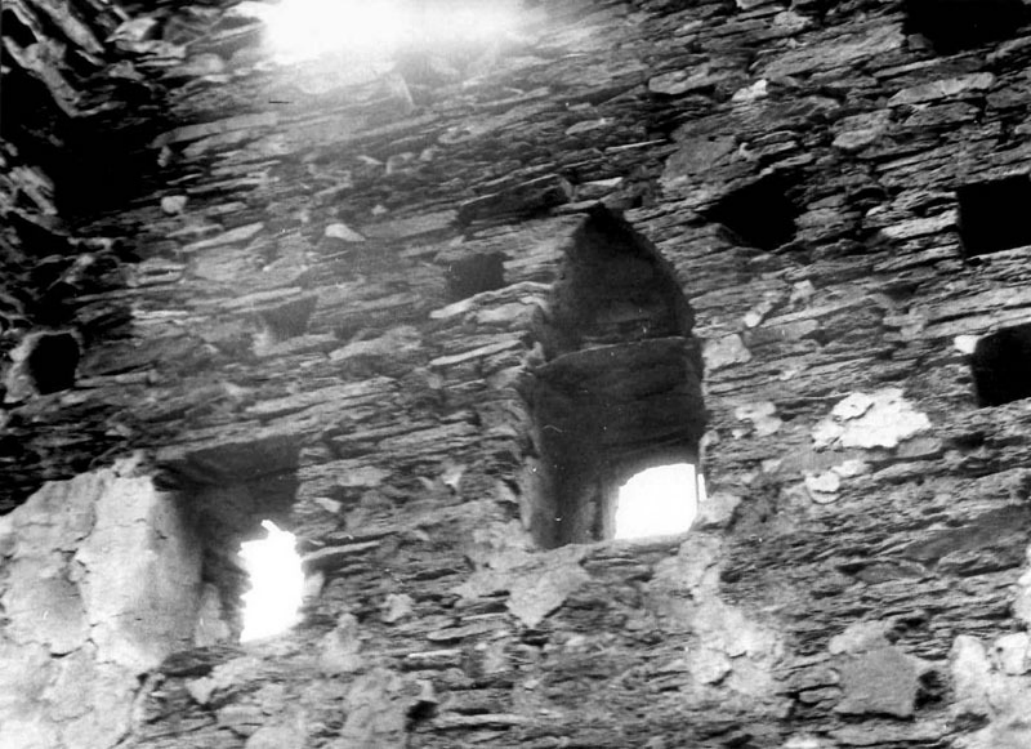
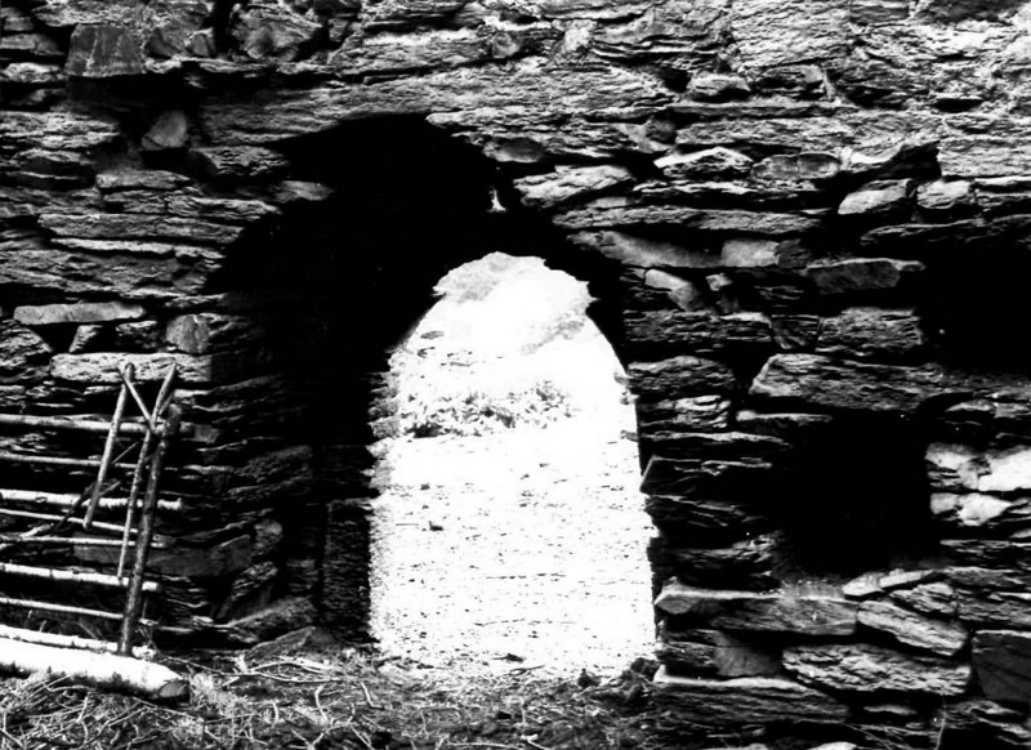
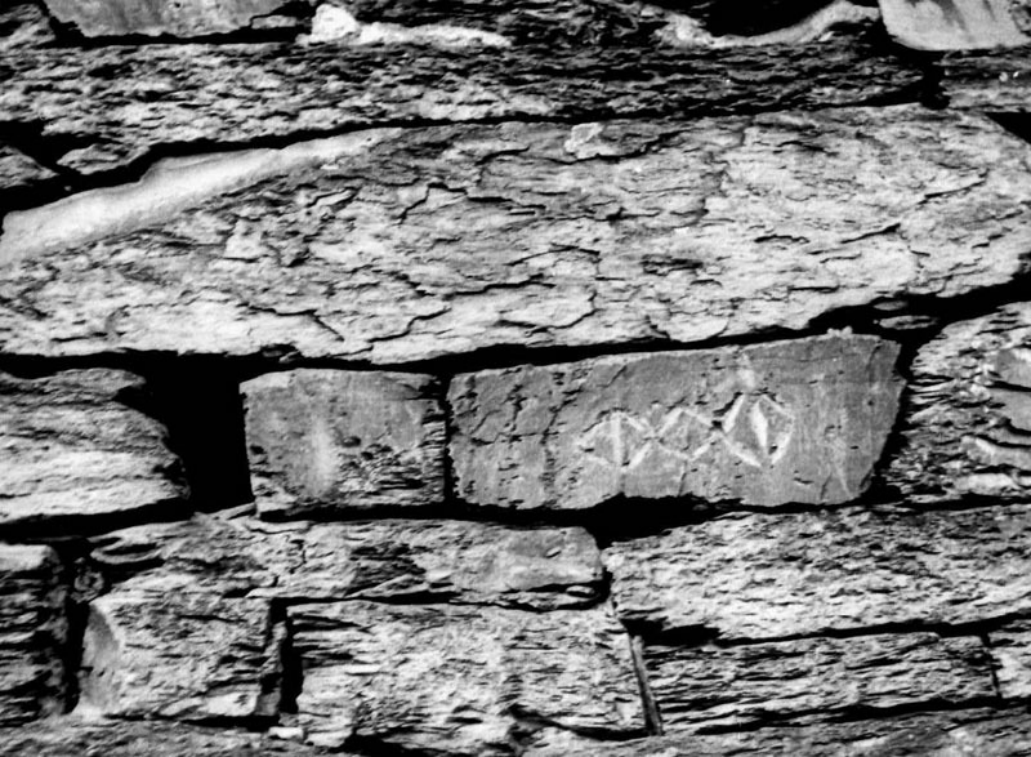
Не сохранилась плоская крыша башни. Незначительно разрушен верх стен. Утрачены горизонтальные перекрытия ярусов.

В средней части селения Терти сохранилась древняя улочка из четырёх жилых башен. Самая верхняя из них — четырёхэтажная жилая башня № 3.

Она имеет прямоугольный /9,9x8,4м/ план и незначительно суживающийся кверху объём. Сложена из подтёсанных плит сланца и известковых камней на глиняно-известковом растворе. Главный фасад обращён к югу. Вход в первый ярус почти в центре южного фасада, в третий и четвёртый — на восточном фасаде. Перемычки входных проёмов в виде ложных арок. Изнутри двери и окна помещены в глубоких нишах стрельчатой формы. Внутренняя поверхность стен грубая, в третьем ярусе обмазана глиной. В центре башни стоит опорный столб, достигающий уровня пола четвёртого яруса. Четвёртый ярус башни имел с южной стороны широкий прямоугольный проём почти во всю ширину главного фасада. Объём завершался плоской крышей. С небольшими окошками в стенах башни соседствовали мелкие квадратные бойницы. В стенах жилых ярусов изнутри можно видеть множество глухих ниш хозяйственного назначения. На северной стене башни имеется отверстие вытяжки.

В фасадной кладке южной стены обнаружен камень с петроглифом.

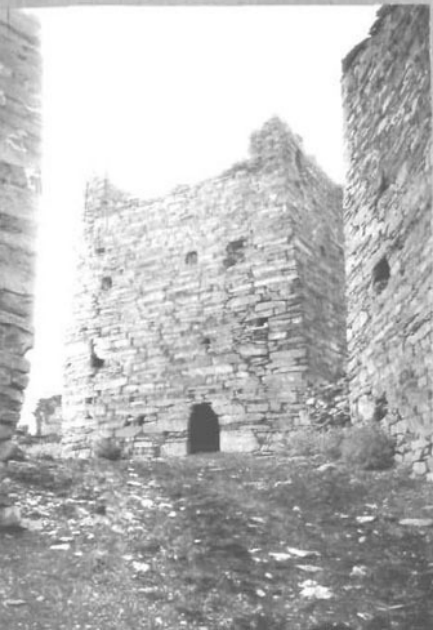
Башня имеет <sup>Крестово-образный</sup> прямоугольный /9,9x8,4/  
 план и незначительно суживавшийся <sup>кверху</sup>  
 кверху объем. Сложена из подтесанных  
 плит сланца и известковых камней на  
 глиняно-известковом р-ре. В центре  
 башни стоит опорный столб, достигающий  
 уровня пола 4-го яруса. 4-й ярус имел  
 с южной стороны широкий прямоугольный  
 проем. Объем завершался плоской крышей.  
 В стенах жилых ярусов множество глу-  
 хих ниш хоз. назначения. В фасадной  
 кладке южной стены - камень с петро-  
 глифом.
