ПАСПОРТ

I. НАИМЕНОВАНИЕ ПАМЯТНИКА КазначействII. ТИПОЛОГИЧЕСКАЯ
ПРИНАДЛЕЖНОСТЬ

Ивановская область, г. Шуя,ул. Советская, 20

к паспорту: "Казначейство". Ивановская
область, гор. Шуя, ул. Советская, 20.

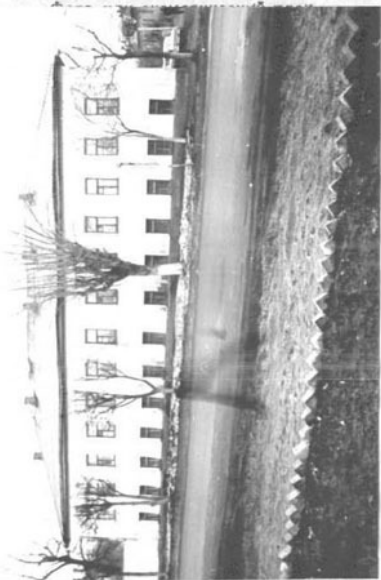
Здание расположено на углу улицы и переулка, выходя главным и боковым фасадами на красные линии. Дом кирпичный, оштукатурен и покрашен, в наружном облике сохранил черты классицизма. Двухэтажный прямоугольный, вытянутый вдоль улицы объем здания дополнен поздней кирпичной пристройкой в центре дворового фасада. Уличный и боковые фасады решены симметрично. Проемы расположены равномерно. Простенки на уличном фасаде обработаны гладкими лопатками. Стены в уровне первого этажа усилены контрфорсами. Фасады завершает простой карниз, состоящий из набора полочек. Внутри читается планировка коридорного типа.
