ПАСПОРТ

Парк Национальный, природный Водлозерский.

I. НАИМЕНОВАНИЕ ПАМЯТНИКА ЧАСОВНЯII. ТИПОЛОГИЧЕСКАЯ
ПРИНАДЛЕЖНОСТЬ

РЕСПУБЛИКА КАРЕЛИЯ
ПУДОЖСКИЙ Р-Н
ПАРК ПРИРОДНЫЙ НАЦИОНАЛЬНЫЙ ВОДЛОЗЕРСКИЙ
Д. ВЫГОСТРОВ
ЧАСОВНЯ
КОН. XIX в.

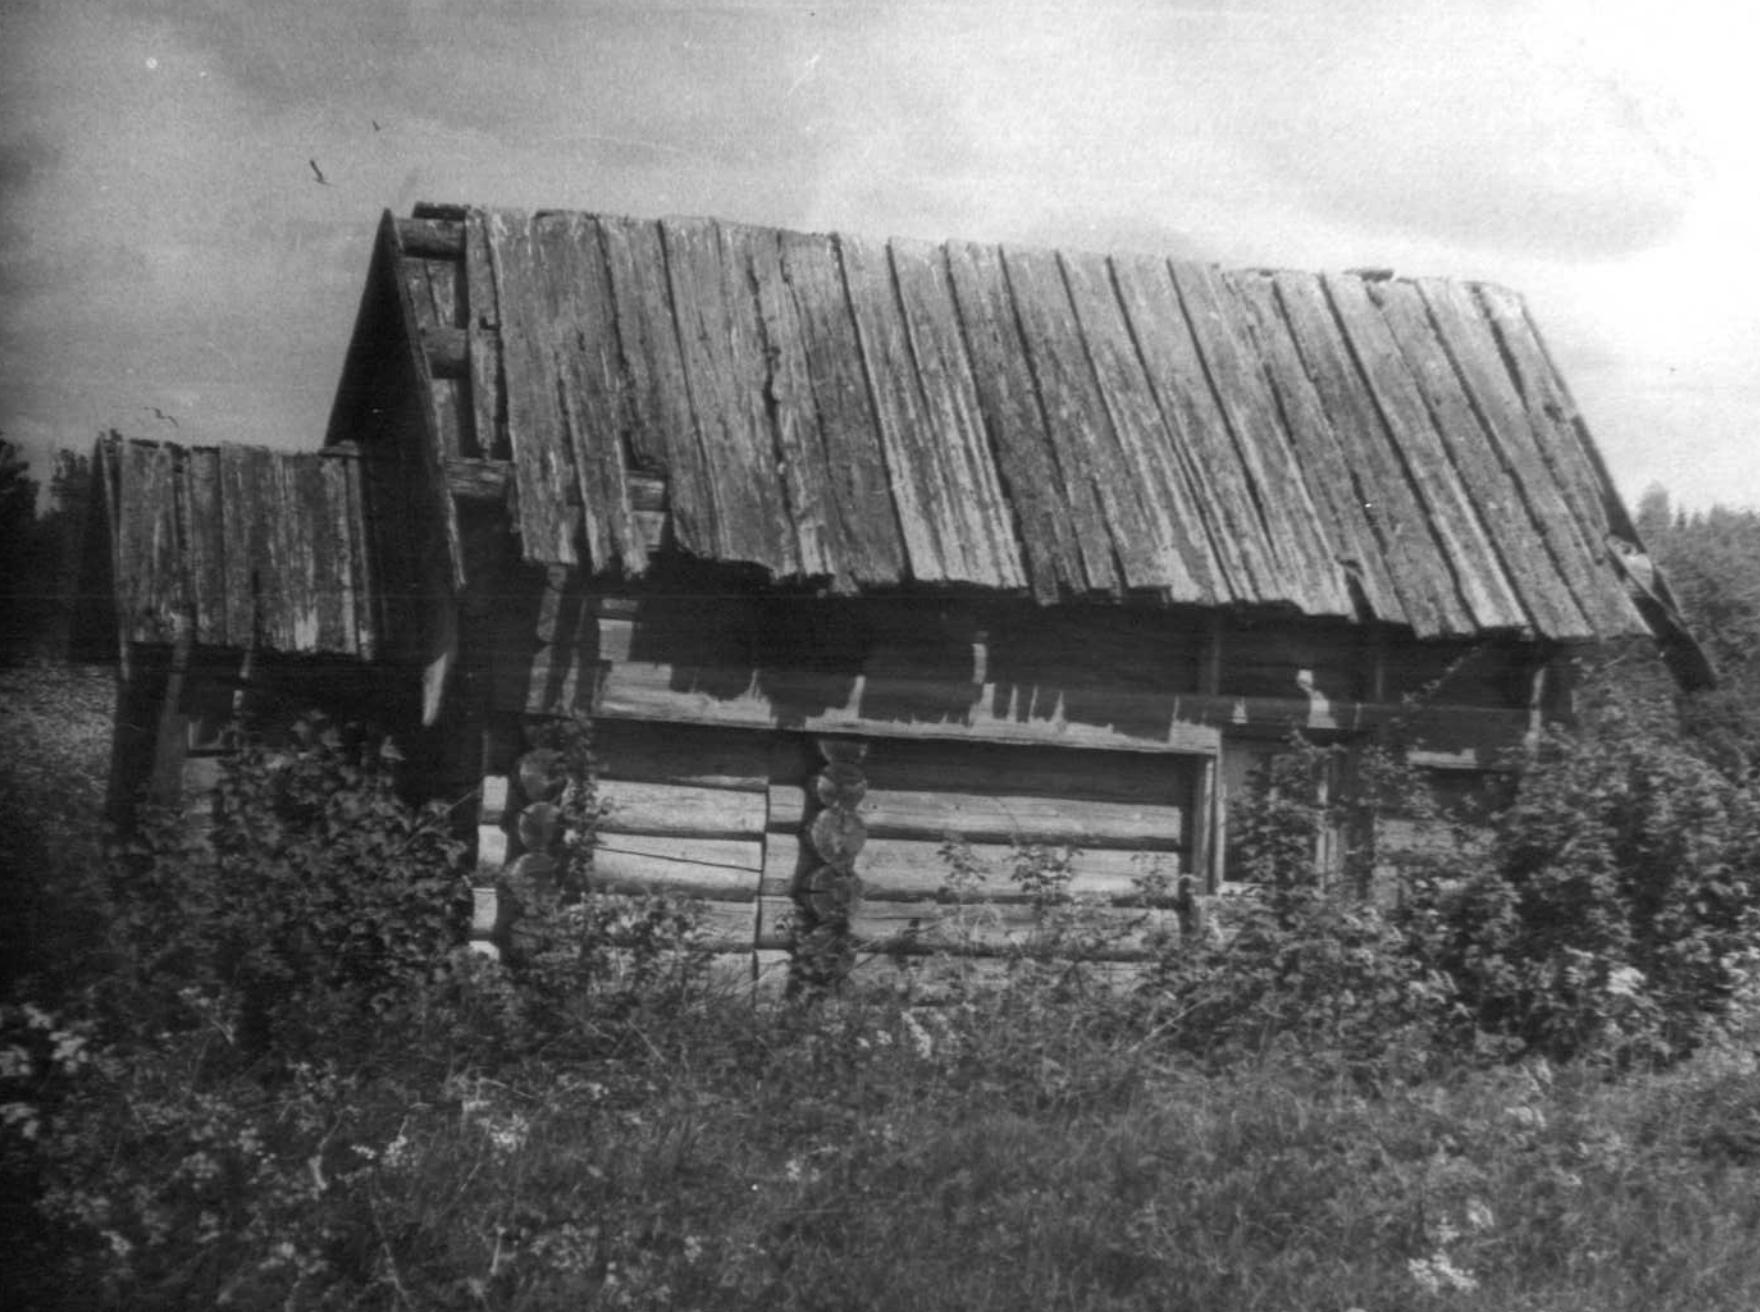
ПЛАН

Размеры плана 4,95x2,8 м.

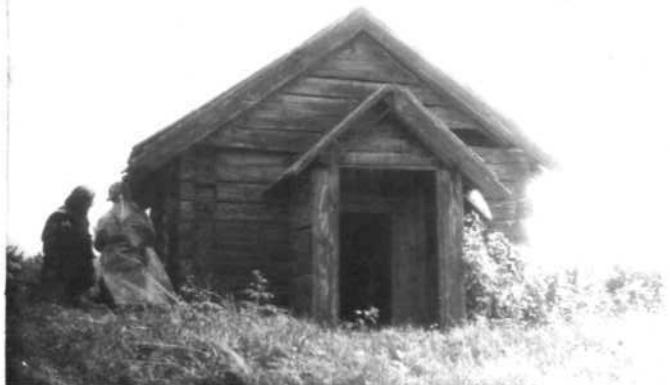
Фото или схематический план

Часовня состоит из прямоугольного в плане объема молельного помещения под двухскатной самцовско-слеговой крышей с гвоздевой тесовой кровлей и небольшого полутамбура-крыльца, покрытого на два ската. Стены рублены "в обло", обшиты без выделения пилляр. Обшивка из досок без калевок. Стены венчает простой карниз, прichelины из гладкостроганных досок. Наличики на окнах отсутствуют. Часовня освещается двумя окнами: на северном и восточном фасадах. Восточный - глухой, а на западном тамбур, передняя стена которого не обшита. Стены изнутри отесаны, полы и потолки плоские по балкам. Размеры в плане 4,95x2,8 м.
