## П А С П О Р Т

I. НАИМЕНОВАНИЕ ПАМЯТНИКА ЦЕРКОВЬ ПРЕОБРАЖЕНИЯ

Белгородская область, Борисовский р-н,  
с.Головчино (Сладкое)

**УЧЕТНАЯ КАРТОЧКА  
ПРЕОБРАЖЕНИЯ ЦЕРКОВЬ**

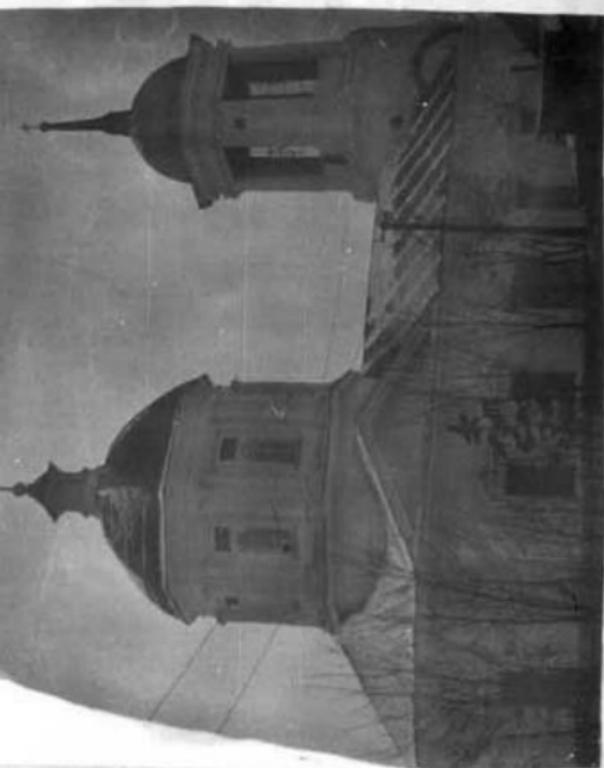
Фото или схематический план

Симметричный тип храма восьмерик на четверике, с трапезной и колокольней, поставленной по продольной оси здания. Четверик односветный, относительно трапезной несколько шире в поперечнике, северный и южный фасады завершены треугольными фронтонами. Восьмерик с арочными окнами обогащен спаренными полуколоннами. Завершен он 8-мигранным куполом с 4-хгранным фонариком, яблоком и крестом. Полукруглая апсида в три окна одной высоты с четвериком и трапезной. Окна храма, алтаря и трапезной прямоугольной формы с треугольными фронтонами. Все углы здания закреплены пилястрами.

Колокольня со срезанными гранями, ее прямоугольные звоны фланкированы круглыми полуколоннами. Завершена колокольня граненым куполом со шпилем. 4-хстолпная трапезная перекрыта: по бокам цилиндрическими сводами, центральный неф — парусными. Храм перекрыт 8-мигранным сводом на тропях. Апсида перекрыта конхой. 2-ярусный иконостас из резного дерева.

Габариты здания в плане — 38 х 14.8 м.
