П А С П О Р Т

17 НАИМЕНОВАНИЕ ПАМЯТНИКА - часовня Смоленской божией матери *(деревянная)*

4. АДРЕС /местонахождение/ ПАМЯТНИКА - Костромская обл., Солигаличский
р-н, Лихинский с/с, дер. Батурино. Проезд до с. Трофимова на автобусе,
далее - около 5 км пешком до дер. Батурино.

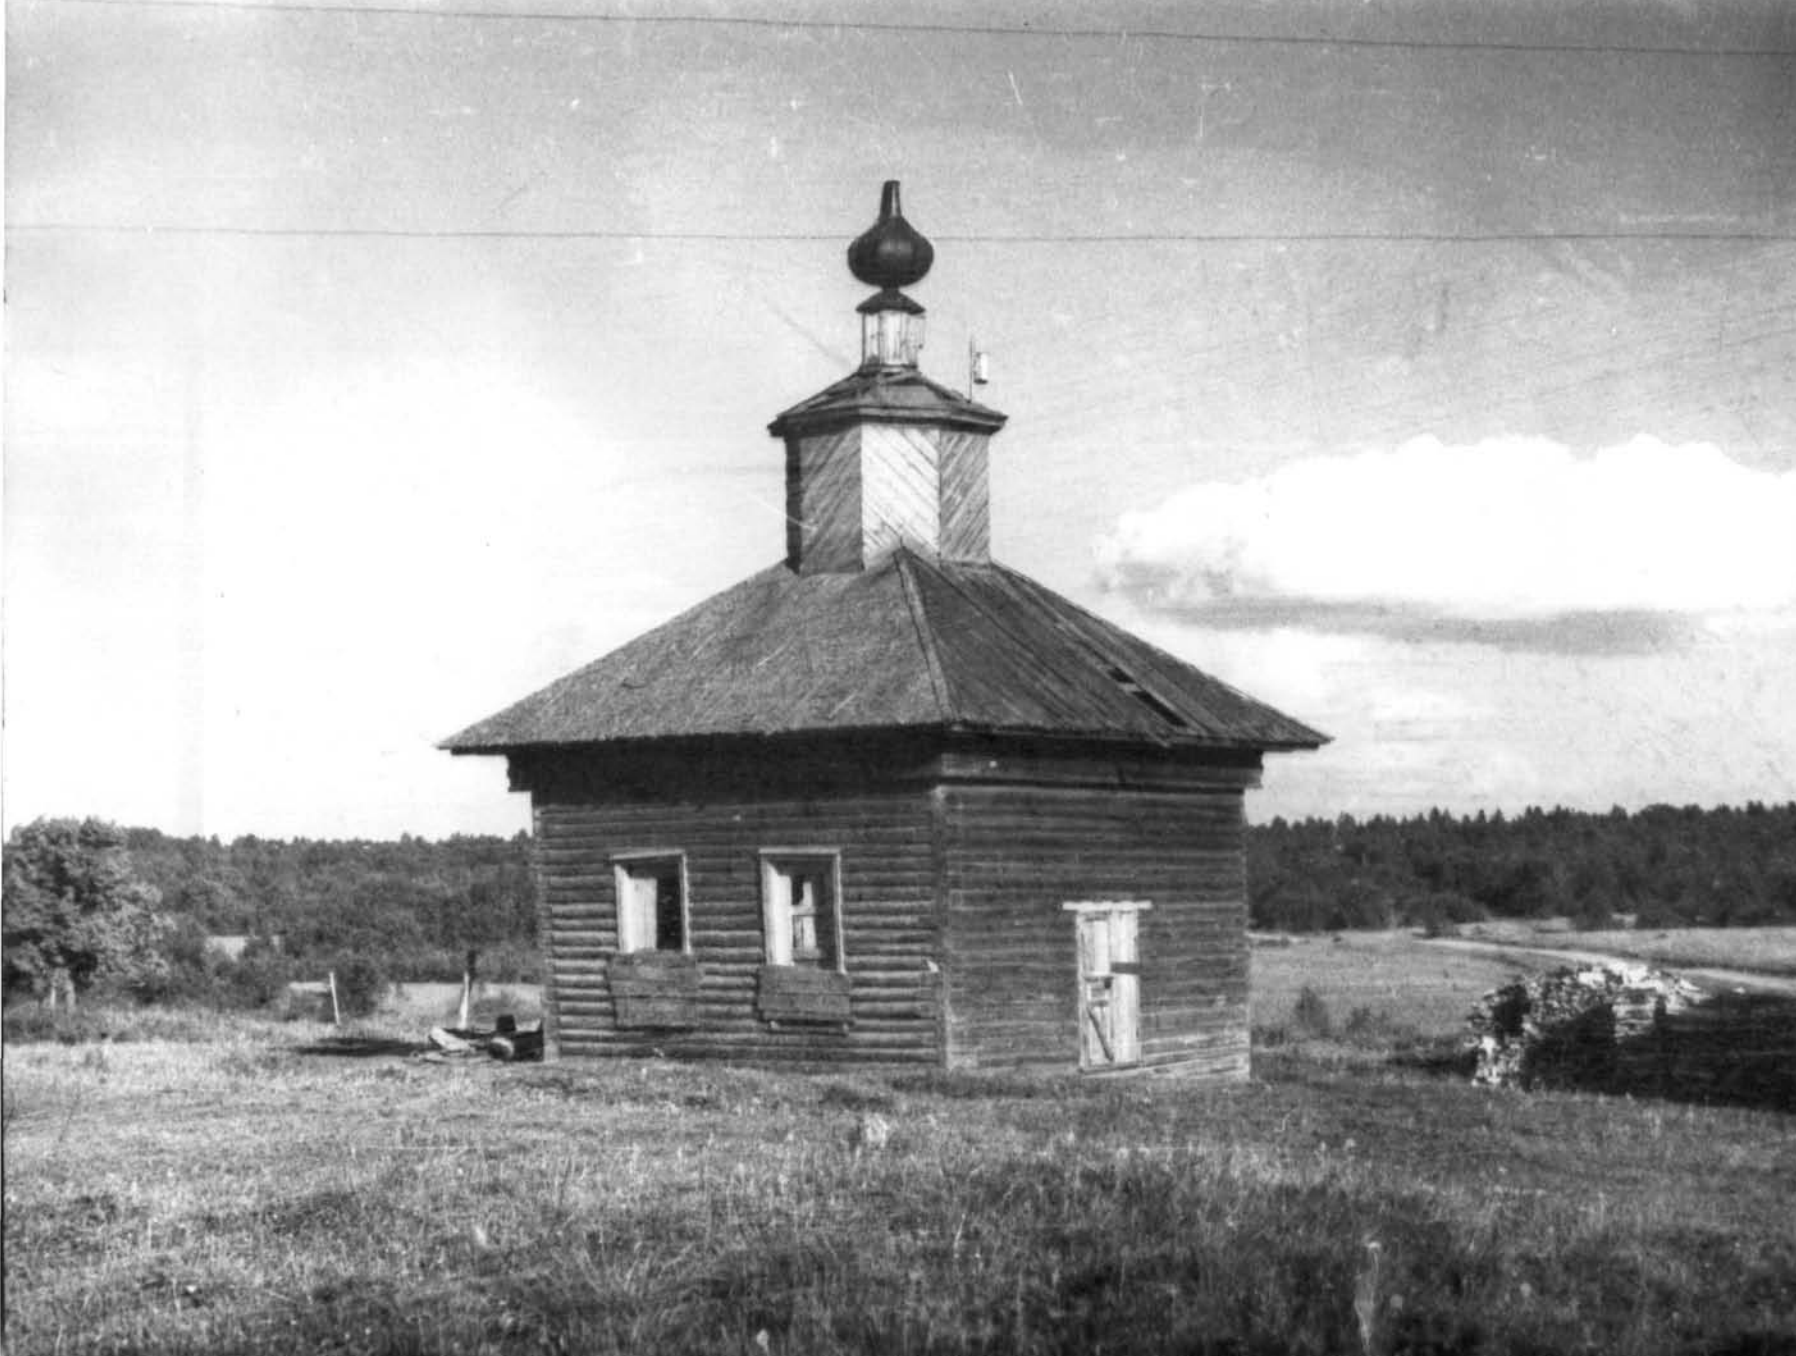
Костромская обл.
Солигалический р.
дер. Батурино
час. Смоленской
Божьей Матери

Перестроек не наблюдается. Часовня находится в обветшавшем состоянии.
