ПАСПОРТ

I. НАИМЕНОВАНИЕ ПАМЯТНИКА Троицкий Селенгинский монастырь, Дом настоятеля

Монастырь Троицко-Селенгинский.

Дом настоятеля.

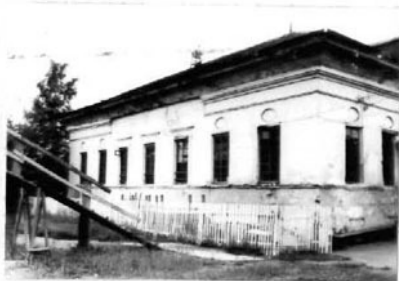
Фото или схематический план

Памятник расположен в западной части монастыря на равном удалении от южной и северной оград монастыря и южного башня к западной. Главная фасад в семь окон обращен на восток в сторону главной Троицкой церкви.

Прямоугольное в плане кирпичное здание покрыто железной четырехскатной кровлей. По всему периметру основного объема проходит подшивной профилированный карниз, имитирующий позолоту.

Оформление фасадов выдержано в строгих формах классицизма. Над тремя окнами главного восточного фасада установлены прямые профилированные сандрики. Над четвертью боковыми и над окнами северного и южного фасадов — овальные ниши.

Стены сложены из кирпича и оштукатурены. Размеры в плане 18,3х14,1м.
