ПАСПОРТ

I. НАИМЕНОВАНИЕ ПАМЯТНИКА Усадьба городская И.И.Шувалова-Голицыных,
"Управительский дом"

1778-1780-е гг.

IV. АДРЕС (местонахождение) ПАМЯТНИКА Москва, Калининский р-н, ул. Чернышевского,
40-й, стр. 6.

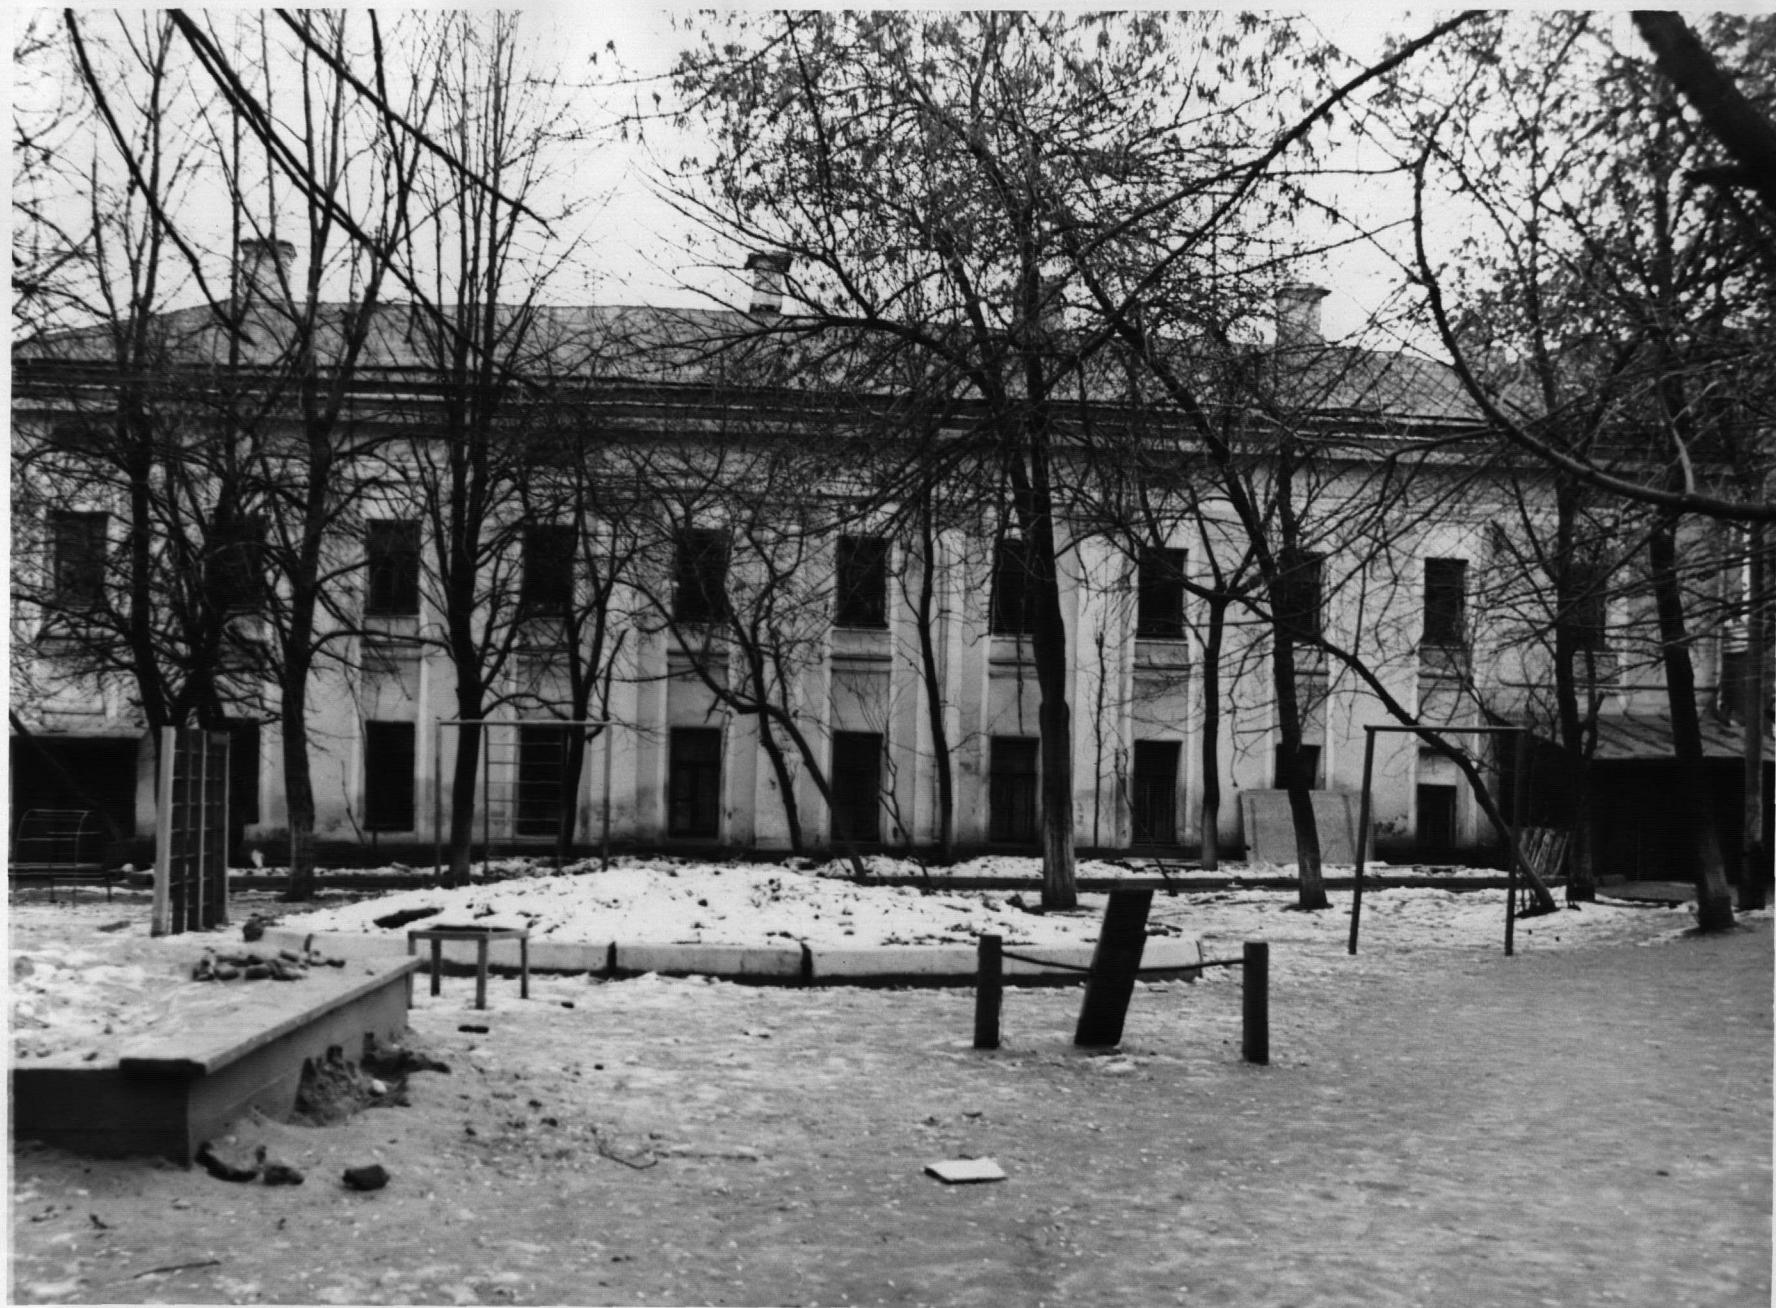
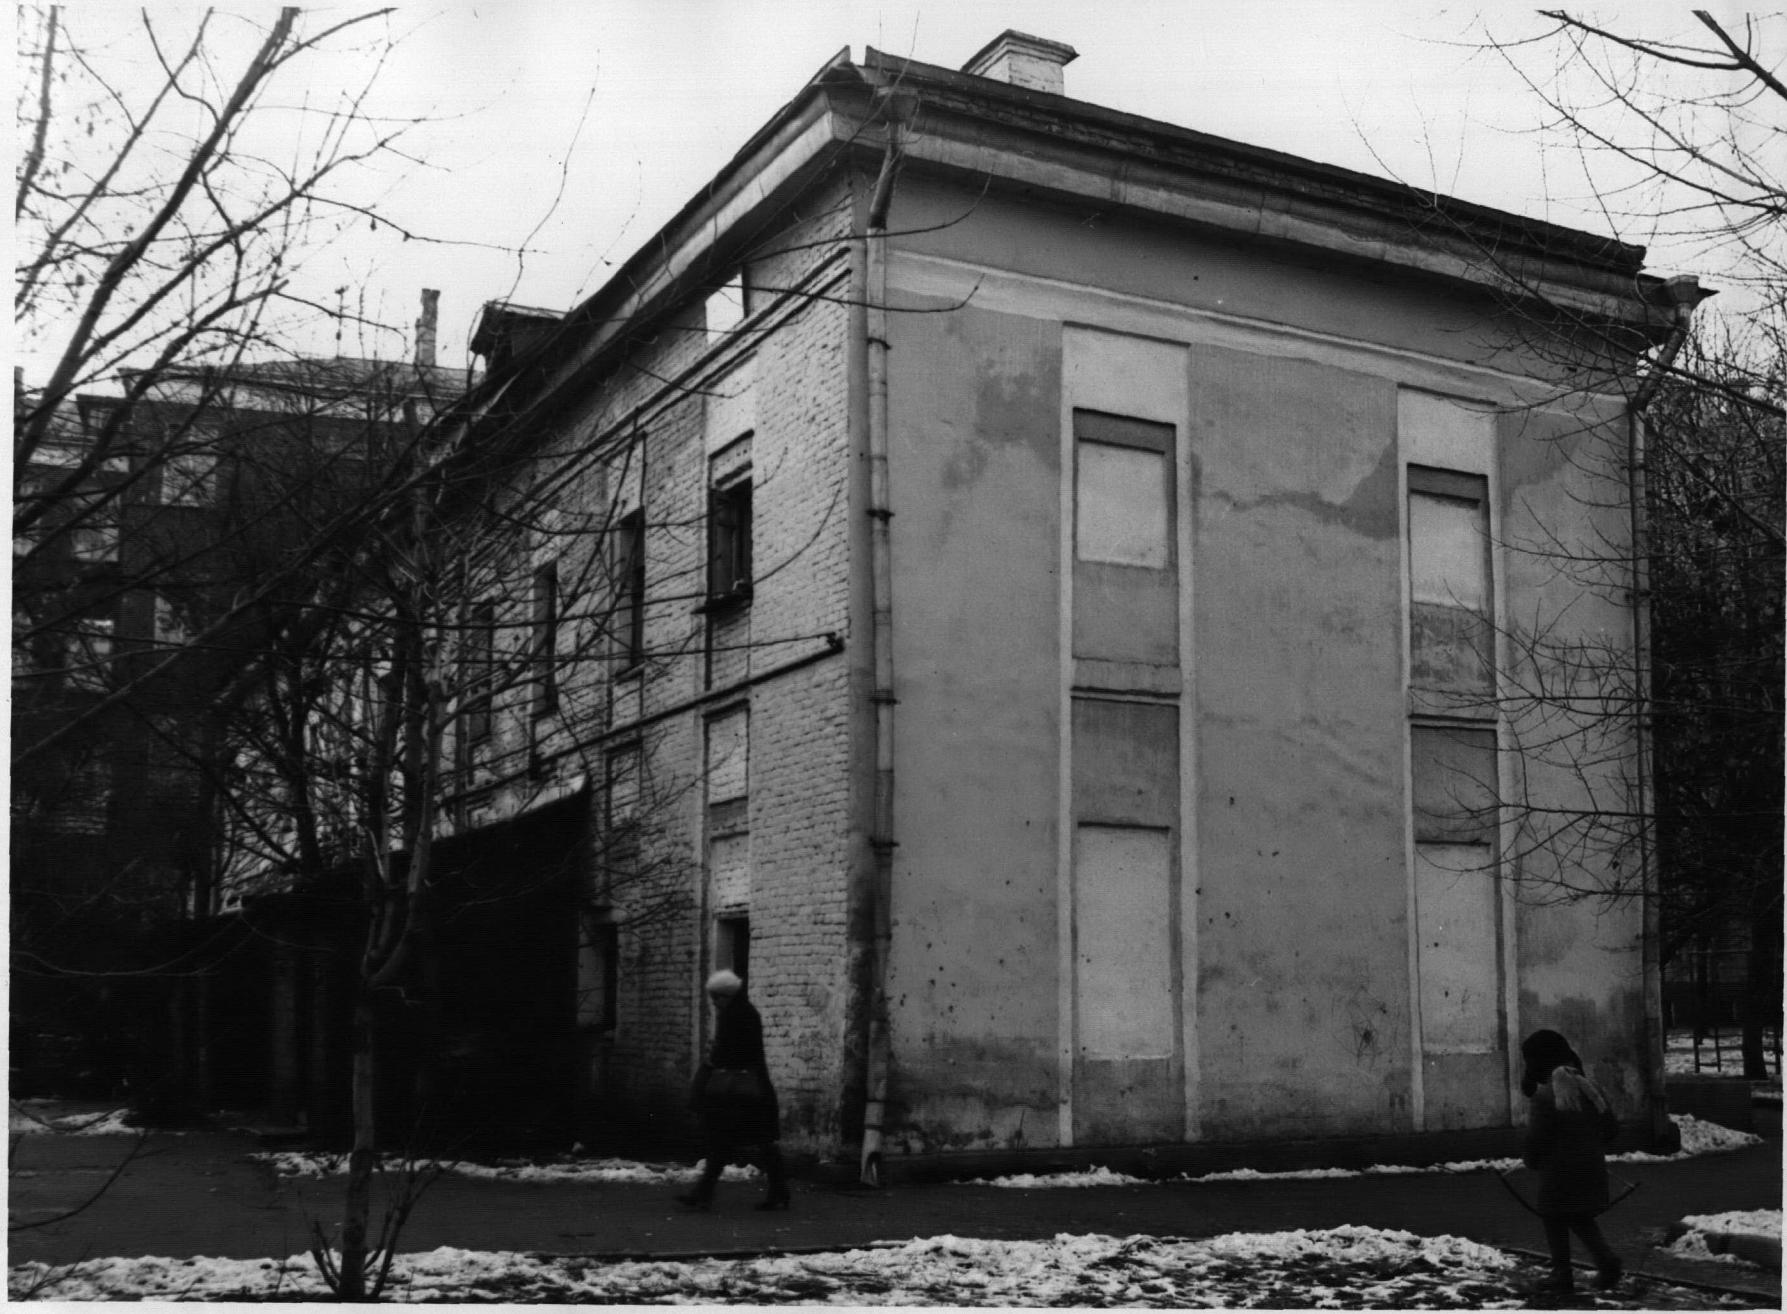
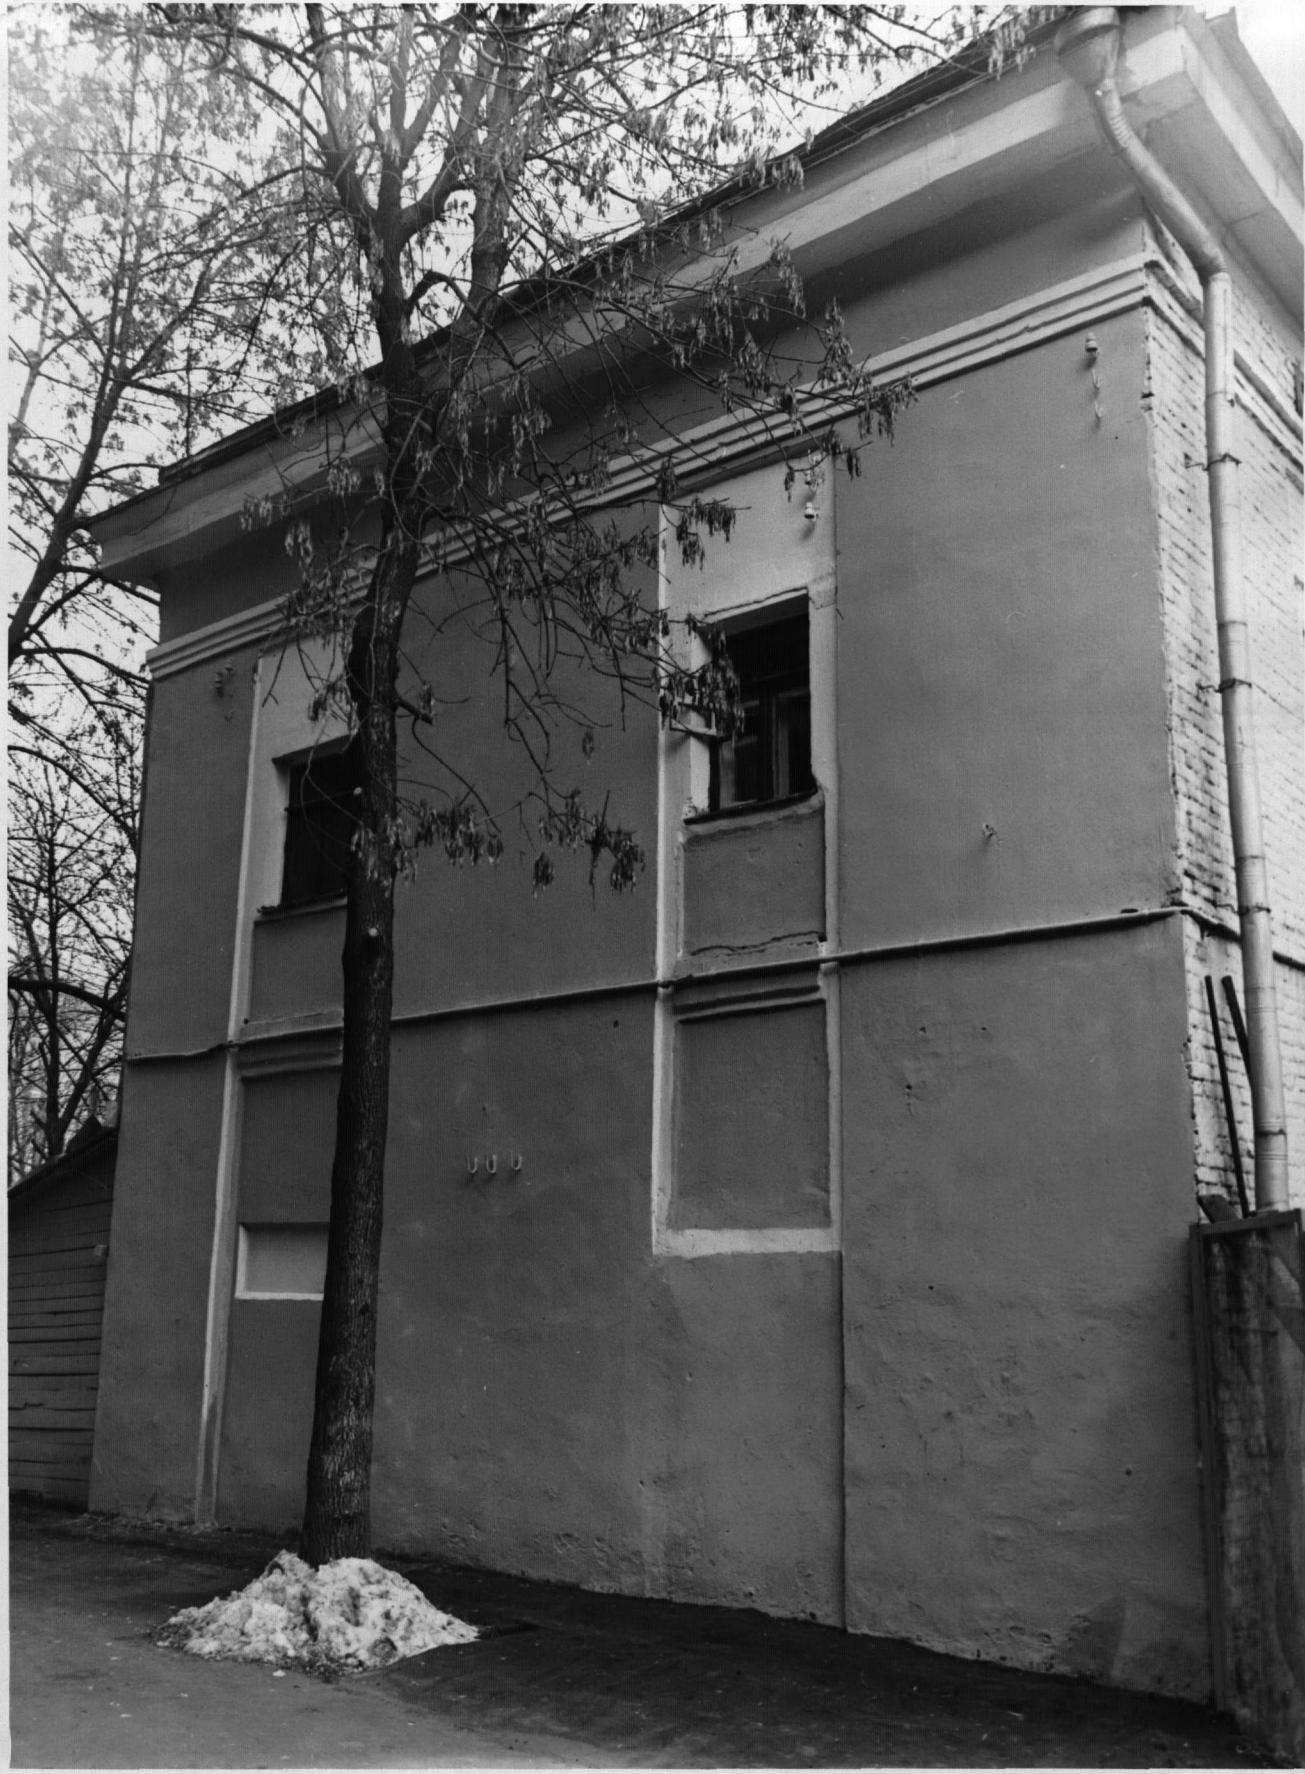
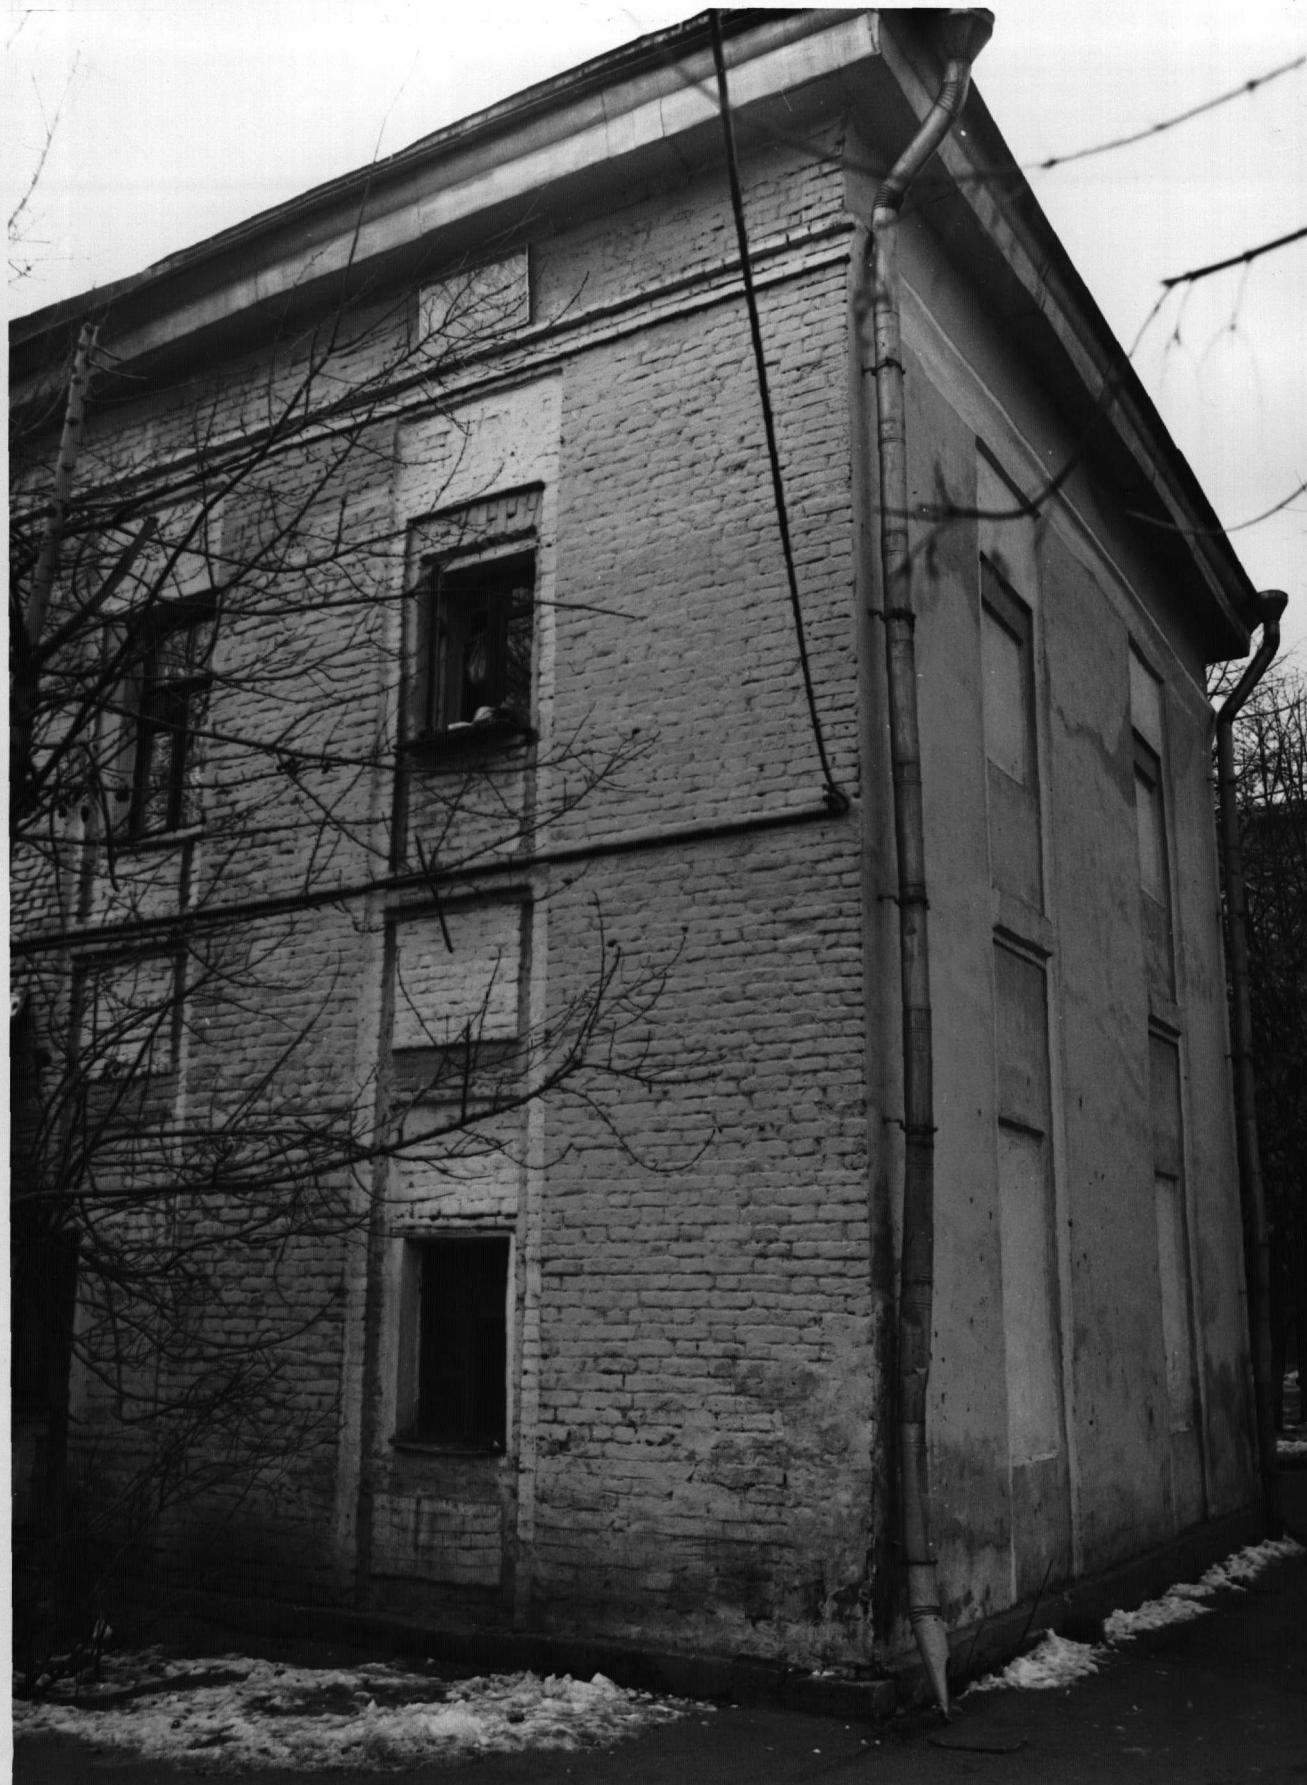
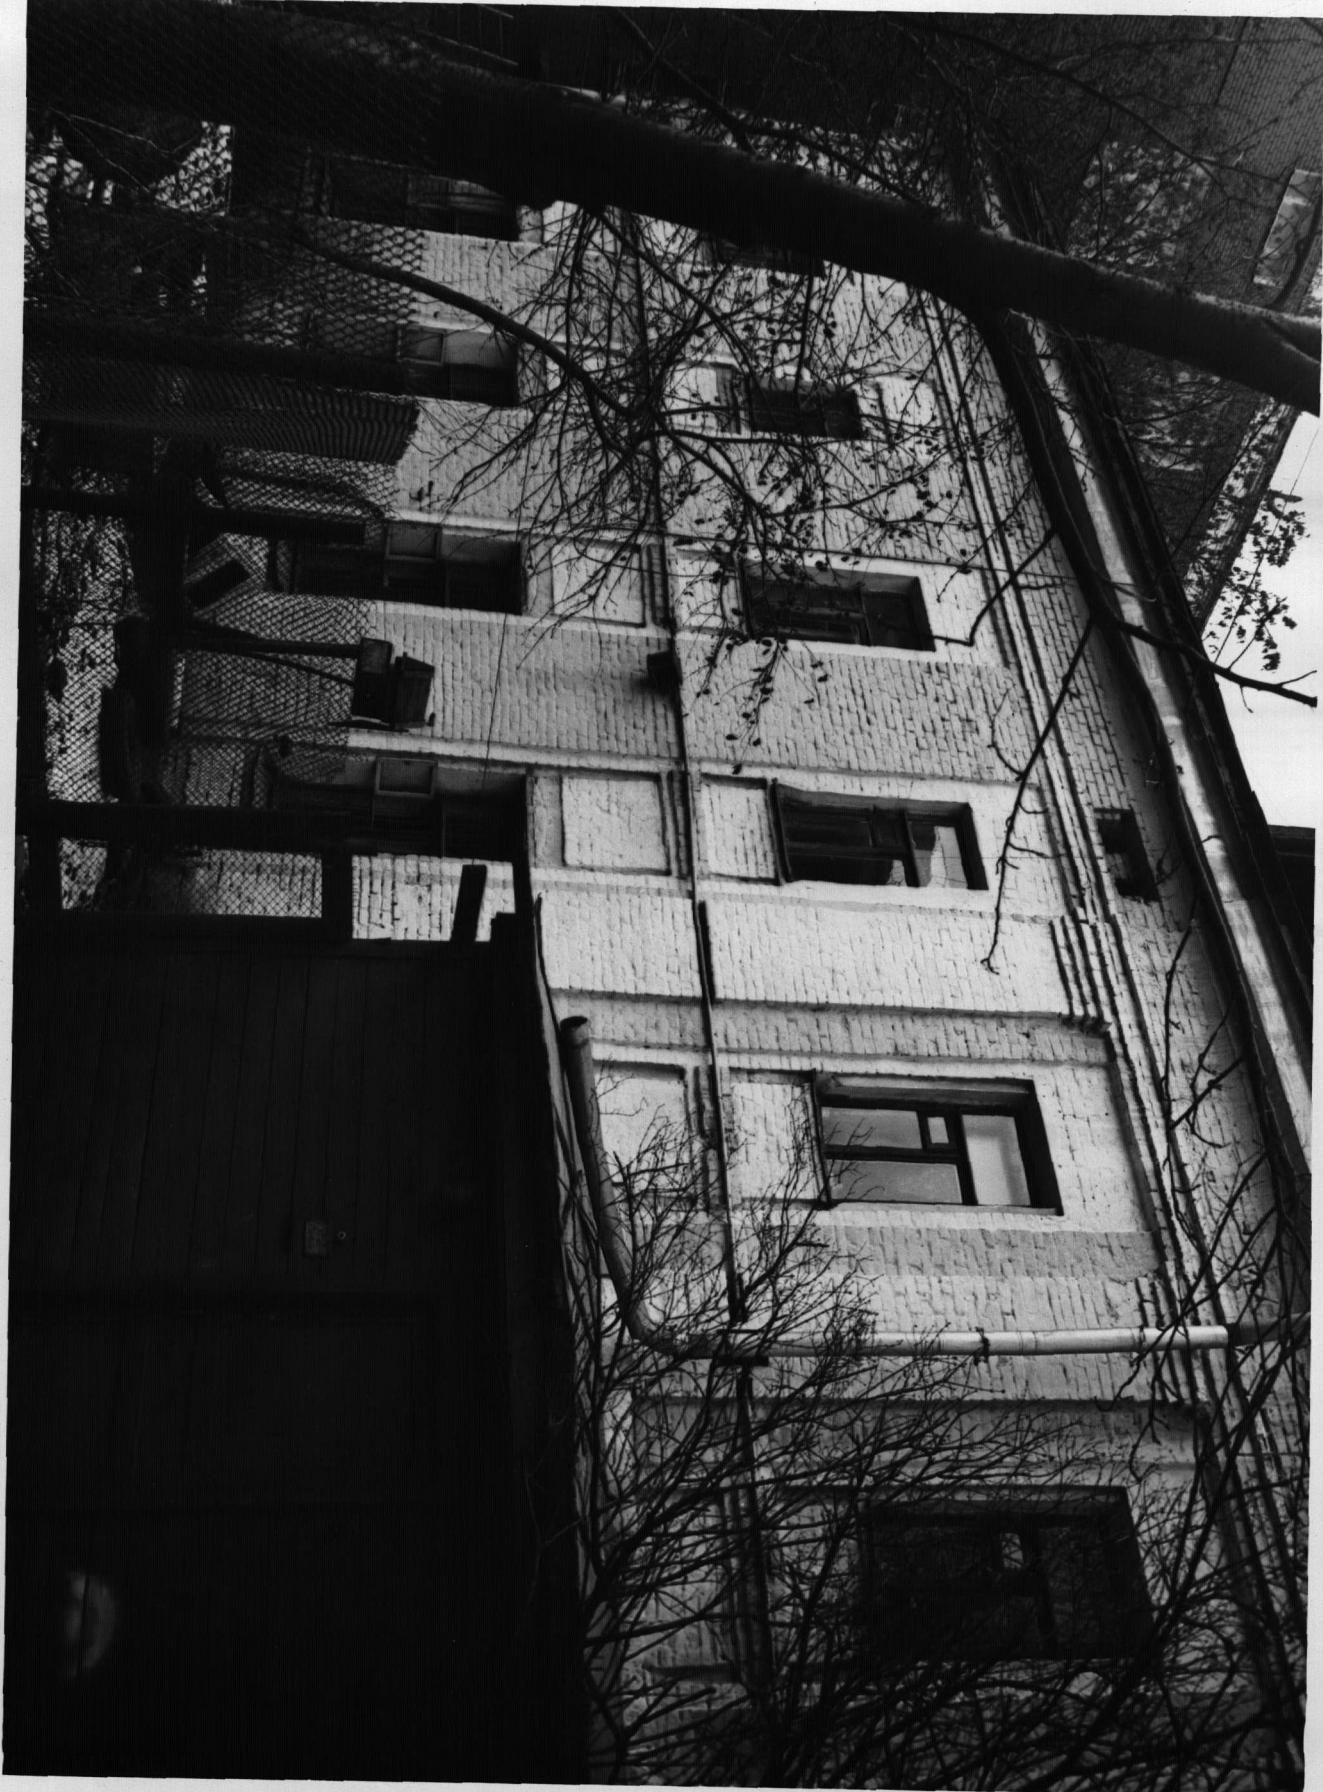
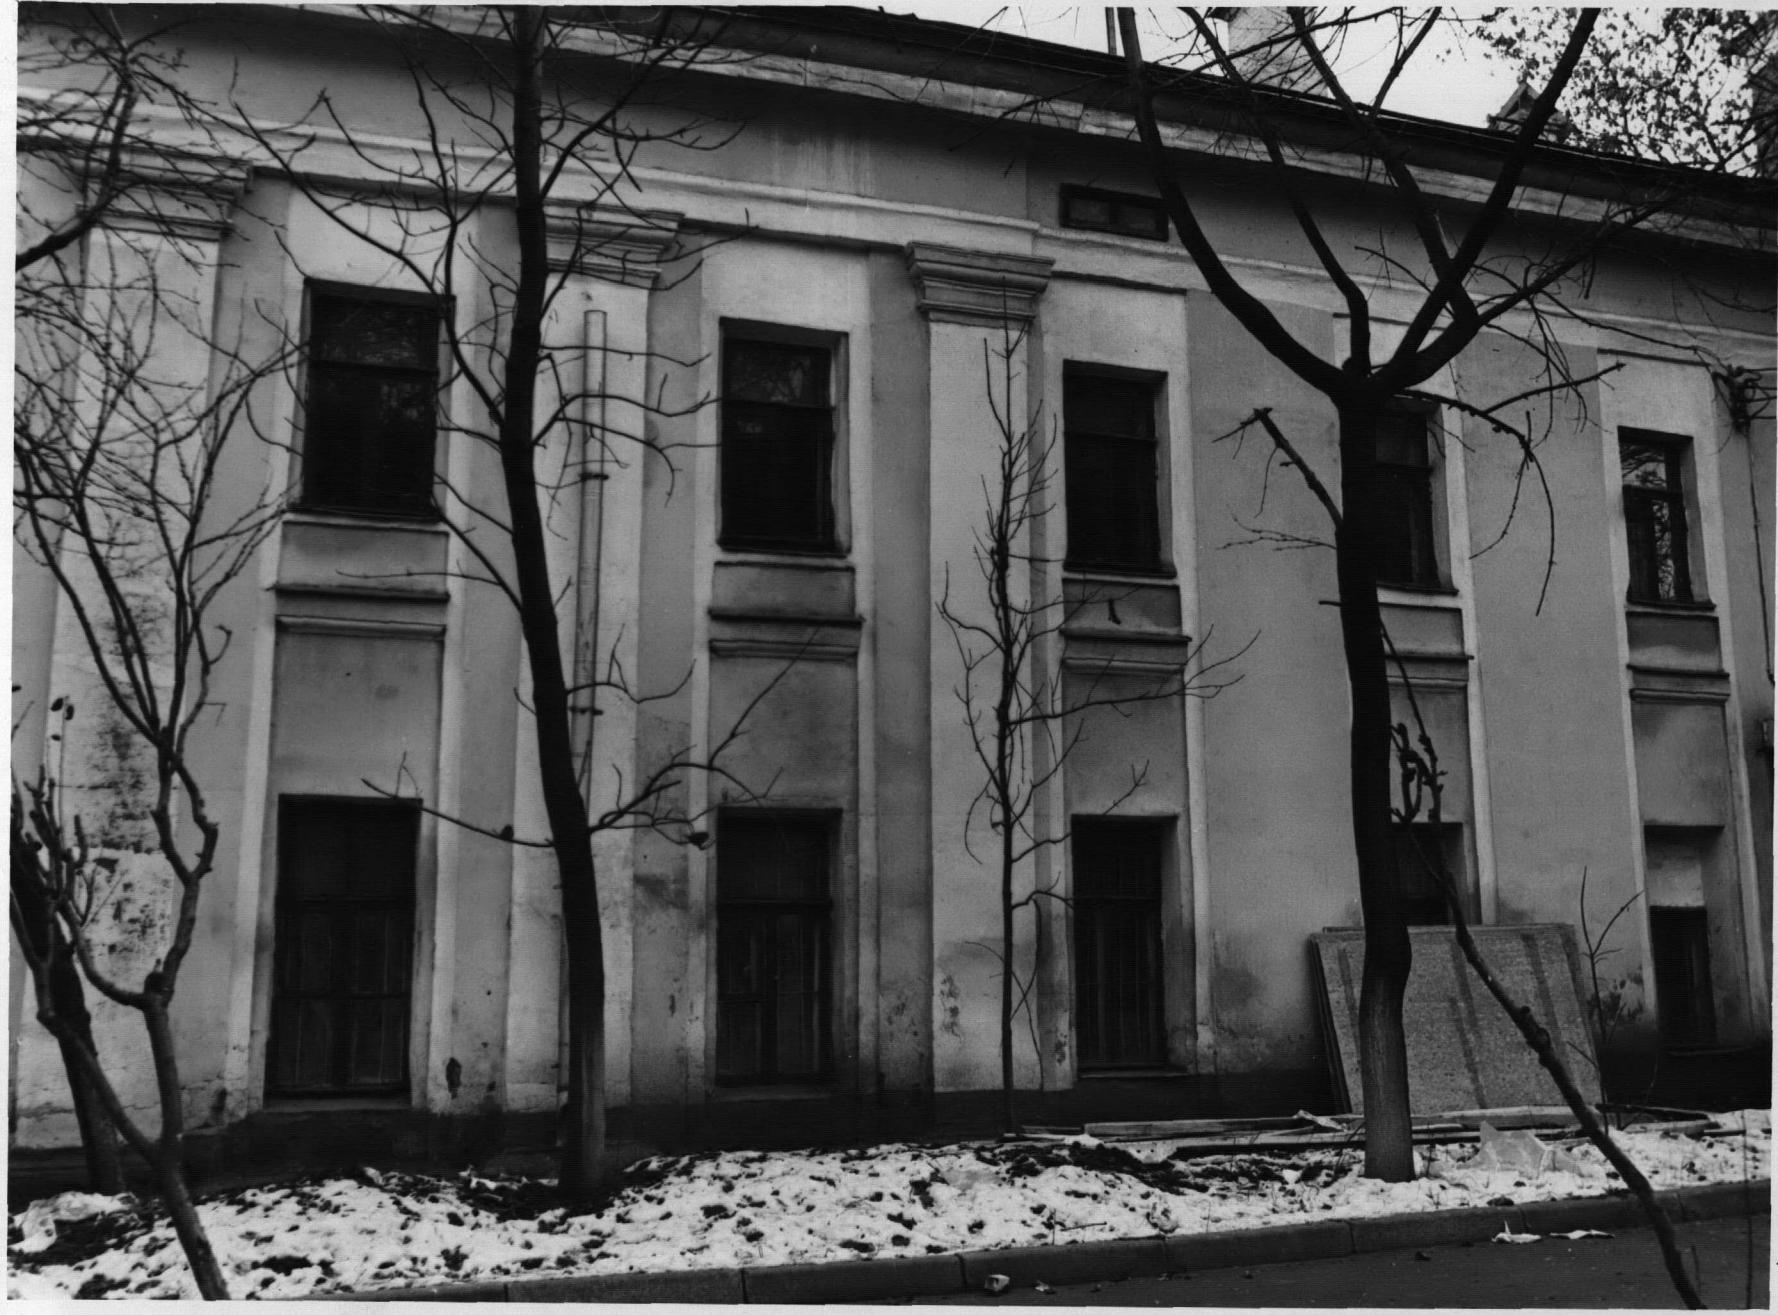
В начале XX в. растёсаны книзу окна первого этажа. Заложены окна в первом этаже торцевого юго-западного фасада. Пробит новый дверной проём с правой стороны главного фасада, утрачено белокаменное крыльцо. В связи с устройством коммунальных квартир, частично перепланированы интерьеры обоих этажей со значительной утратой оформления помещений.

В результате повышения культурного слоя частично скрыт цоколь.

В основу композиции всех четырех фасадов здания положен единый, характерный для архитектуры 70-х гг. ХУШ В. принцип членения стены вертикальными нишами, объединяющими окна обоих этажей. Эти ниши членятся плоской между этажной тягой. Центральные части продольных фасадов выделены четырьмя наложенными на лопатки пильстрями баоканского ордера. Задний фасад, в отличие от главного, декорирован также расположенными в нишах прямоугольными выступающими филёнками.

Горизонтальную протяженность здания подчёркивают выступающий цоколь и антаблемент с широким архитравом, гладким фризом и строгим сильно выступающим карнизом. На северо-восточном торцевом фасаде окна ложные. Главный и торцевые фасады оштукатурены, задний изначально не имеет штукатурного покрытия. Фасады окрашены в два цвета: плоскости стен — светлопалевые, ниши и детали архитектурного декора — белые.
