П А С П О Р Т

I. НАИМЕНОВАНИЕ ПАМЯТНИКА Некрополь Басты. Склеп надземный №2.II. ТИПОЛОГИЧЕСКАЯ
ПРИНАДЛЕЖНОСТЬ

XIV - XVII вв.IV. АДРЕС (местонахождение) ПАМЯТНИКА Чечено-Ингушская АССР, Советский р-н,
(АССР, край, область, район, автономная обл.)верховья Чанты-Аргуна, ручей Бастихи, место Басты.

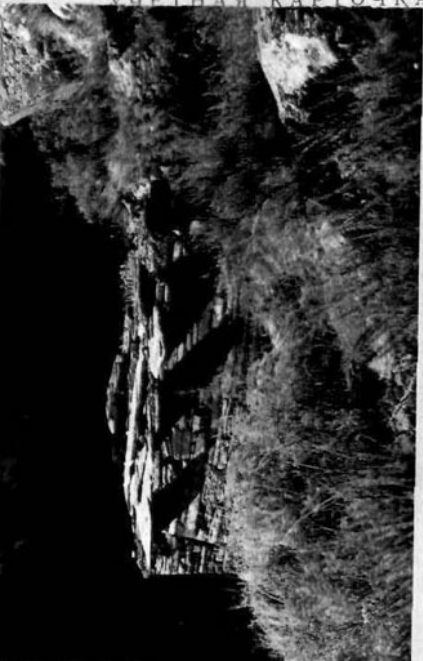
Прямоугольный надземный склеп с пологой двухскатной крышей. Габариты 3х3,5 м. Сложен из сланцевых плит на прочном известковом растворе. Внутри обмазан глиной. Аккуратный лаз квадратной формы находится с юго-восточной стороны.

Погребальная камера перекрыта двусторонним ложным сводом с плоской горизонтальной перемычкой. Свод укреплен двумя горизонтальными деревянными балками.
