П А С П О Р Т

Дом Морозова В.П.

1874 г.

Архангельская обл., Лешуконский р-н,(М.С.Р., край, область, район, автономная обл.)д.Кольши. Проезд теплоходом Лешуконское-Дорогорское до прич.Кальчонского, далее пешком — 2 км.

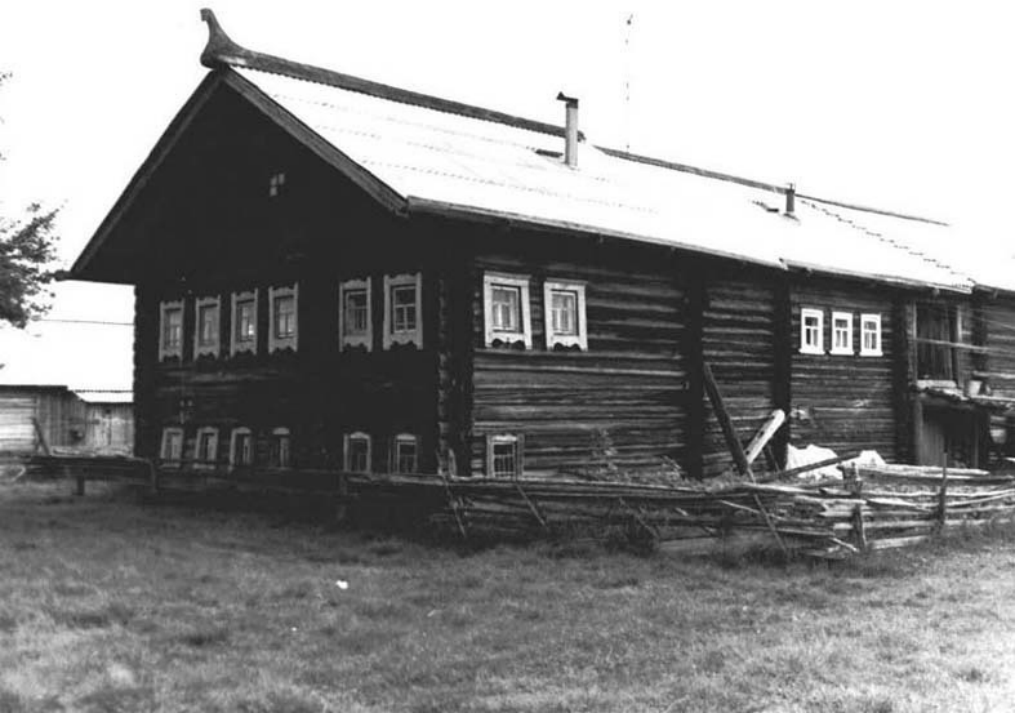
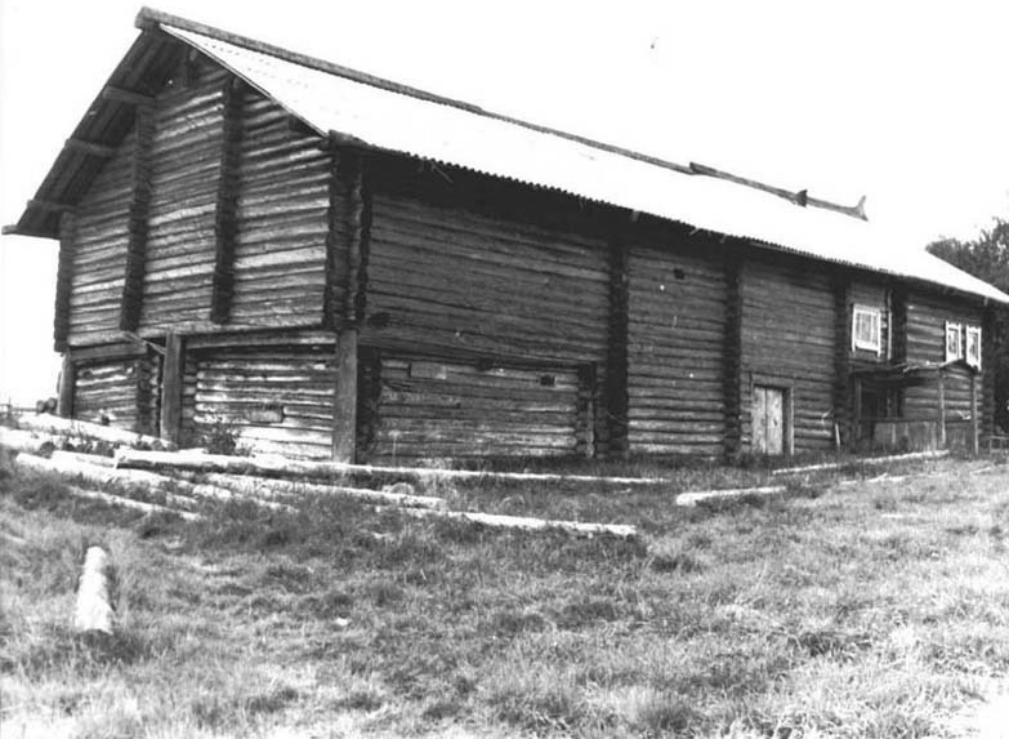
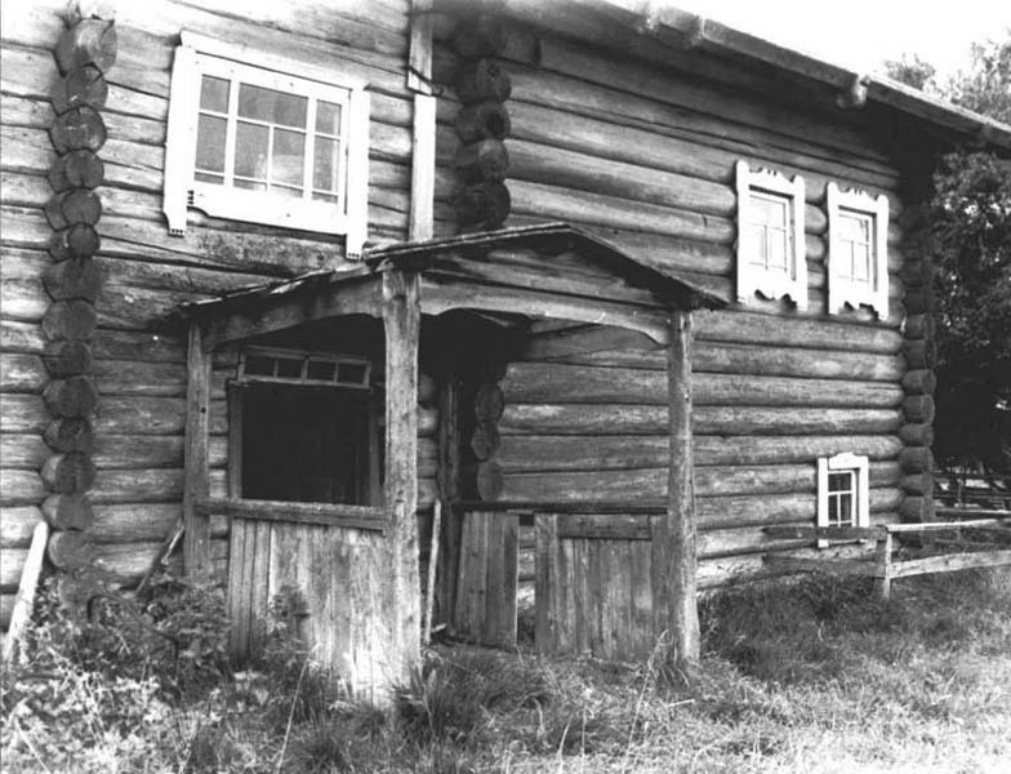
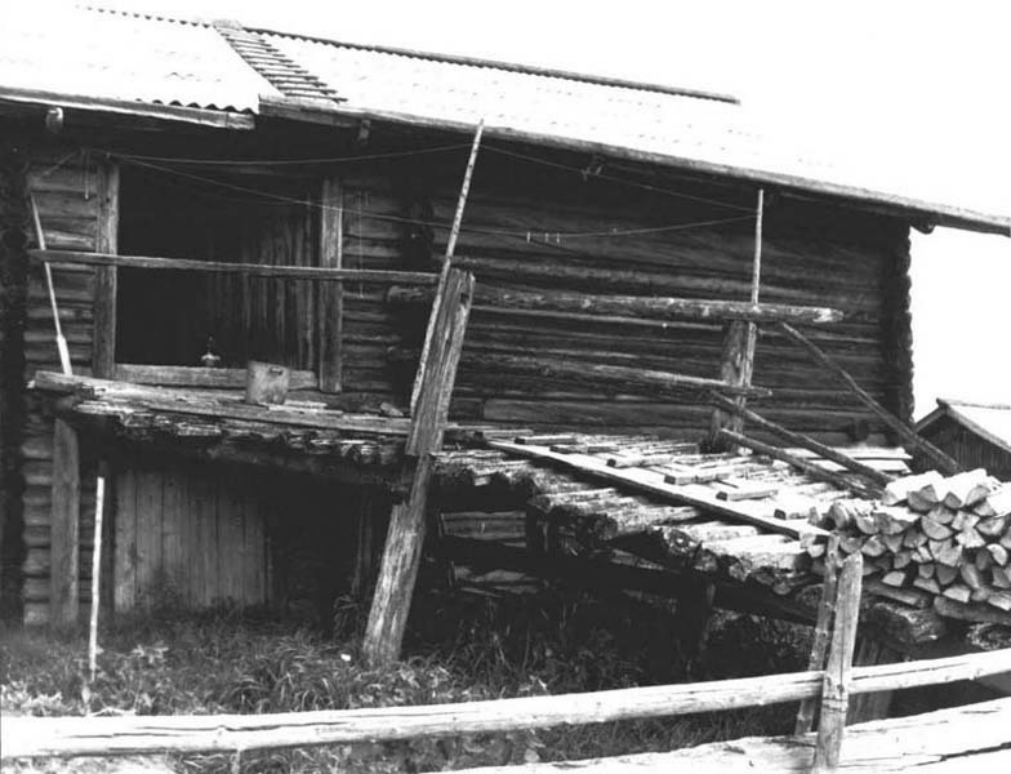
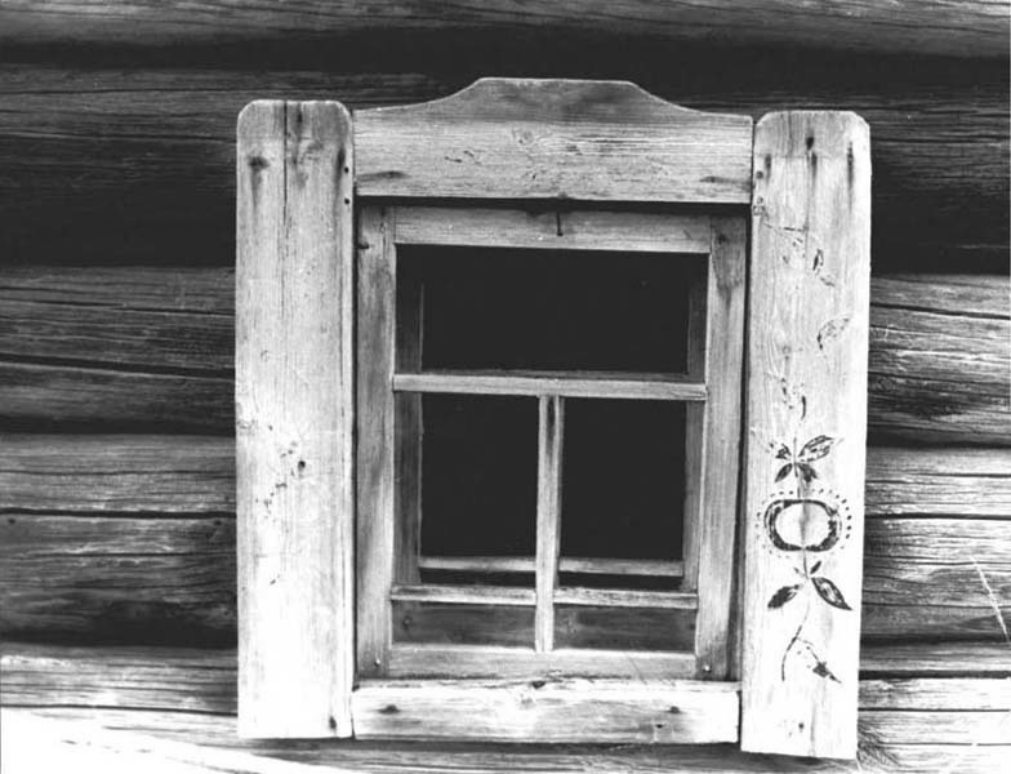
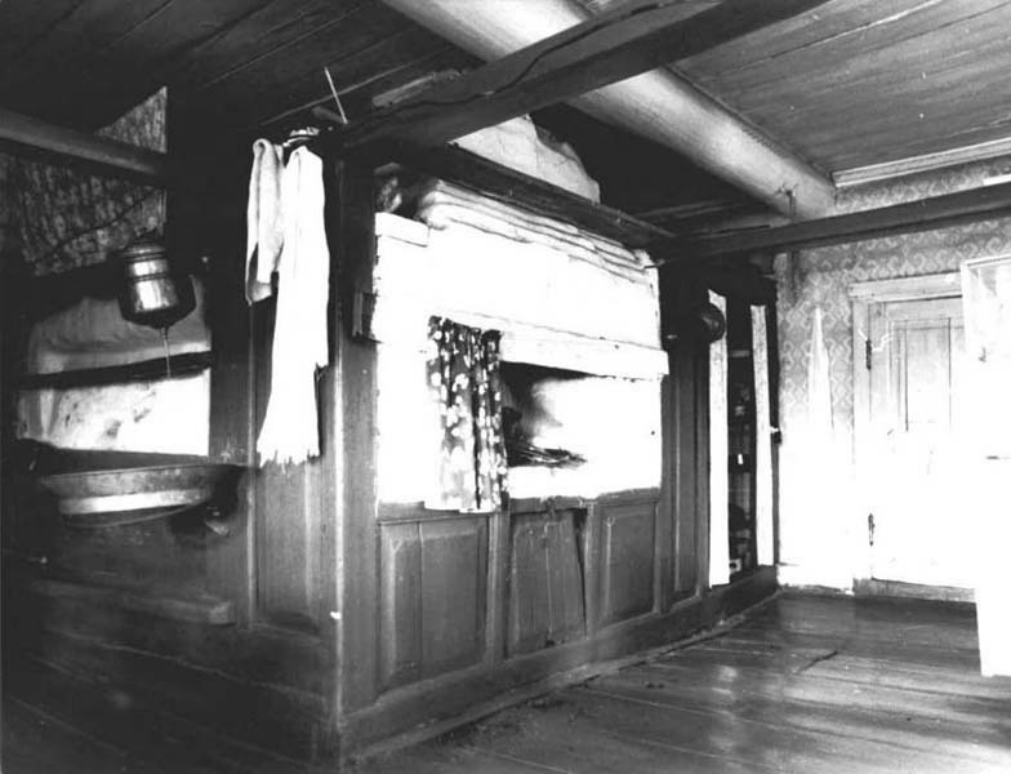
Стоит на краю основного порядка домов деревни в рядовой планировкой. Ориентирован лицевым фасадом на юго-запад к р. Мезени. Доминирует в застройке благодаря значительным размерам, монументальности и крупномасштабности объема, относительно хорошо сохранившимся деталям безгосподней крыши. Представляет собой дом-комплекс типа "брус" с однорядной последовательной связью избы и дворе-сарая, объединенных общей двускатной крышей.

Главный фасад двухэтажного жилого порядка разделен перегородом на четырех- и двухколенную части с уменьшенными оконными проемами первого этажа. Северо-западный фасад акцентирован входной поясной площадкой под двускатным навесом на столбах.

Основные декоративные акценты — венчающий дом изоскиный конь-охлупень, подкрышные кронштейны с объемной резьбой в виде шкатулочек с тремя вырезами на конце и напечкины, вырынувшиеся в деталях на разных фасадах и этажах. В большинстве случаев контуры резьбы их наверху состоят из сочетания дуг и кружка, резьба фарука — из двух скомкованных кусков. Судя по следам, напечкины были расписаны на первом этаже цветами, бутонами и листьями, на втором — чередующимися ромбами и цветами.

Планировка дома традиционна. В основе плана жилой части — пятистенок с продольным перегородом, с избой и горнищей, которые на обоих этажах связаны между собой. На первом этаже вход из оной имеет только изба, на втором — оба помещения. В остальном поэтажные планы порядка идентичны. В избах рядом со входом поставлены русские печи с боковыми запечью, ориентированные устьем к лицевой стене, сохранились печные вороны и, частично, подпеты, восторские лапы и ползвочки. В горнищах установлены печи-голландки.

Стены рублены "в обло" из бревен диаметром 24-32 см, в жилой части - из лиственницы, в хозяйственной - из сосны. Изнутри стены в жилых помещениях отесаны со скруглением углов. Крыша - стропильно-слеговая с одинарными бревнами-затяжками "быков" над сараем, с дощатым каркасно-обшивным фронтоном лицевого фасада и самцовым фронтоном озадка. Потолки в передке - из продольных плах по двум круглым балкам на первом и одной - на втором этаже. Сени - без потолка, "мары" над сараем - из жердей, полы в жилых помещениях двойные - из плах и дощатого подполка, полы второго этажа сеней - по балкам на столбах (не врубленные в стены), в остальных помещениях - из плах по балкам, а во дворе и хлевах - по лагам.

Габариты в плане - 9,60 x 21,80 м.

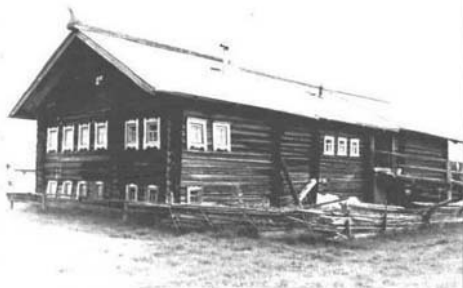
Фото или схематический план

Образец народного жилища, типичный для северной и средней части района вт. пол. XIX в. дом-комплекс с однорядной последовательной связью жилой и хозяйственной частей, объединенных двускатной крышей. Двухэтажная пятистенная жилая часть включает на каждом этаже избу и горницу, сохранившие элементы традиционного интерьера - печи, воронцы, полати, лавки и полавочки. Во двор встроены два хлева, стены над которыми "вывешены" на столбах, на сарае - боковая изба. К воротам сарая подводит взвоз с площадкой. Дом привлекает внимание благодаря сохранившимся деталям крыши - коню-оклупню, кронштейнам, потокам, курицам, а также наличникам со следами росписи.

Габариты плана - 9,6 x 21,8 м.
