ПАСПОРТ

Церковь Успенская с чугунными колами

Кинешемский район, Добротоповский с/с,
(АССР, край, область, район, автономная обл., с. Пенково.)

УЧЕТНАЯ КАРТОЧКА

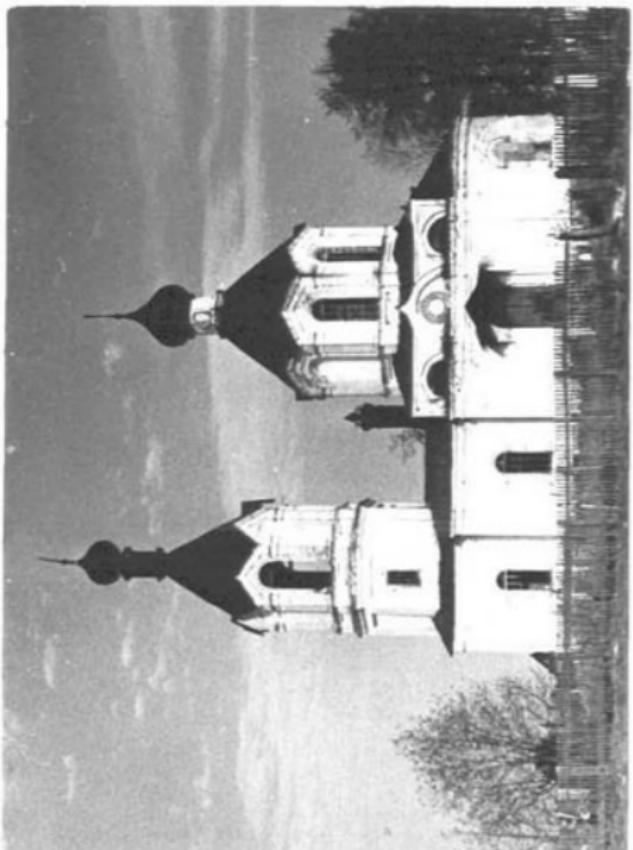
Фото или схематический план

Сельский храм времени стилизаторства в русской архитектуре.
Небольшая церковь с колокольней.
Располагается на вост. окраине села
на территории кладбища.

Симметричное сооружение: восьмерик на четверике под шатровой кровлей, с востока к нему прим. полуциркульная апсида, с запада небольшой куб трапезной и колокольня /восьмерик на четверике/.

Во внешнем оформлении использованы декоративные элементы древнерусской архитектуры: лопатки по углам, перспективные порталы, фигурные наличники, декоративные закомары.

Основной объем перекрыт восьмилотковым сомкнутым сводом, трапециевидным цилиндрическими, а апсида конхой.

Постройка выполнена из кирпича внутри оштукатурена и побелена внутри и снаружи.
