ПАСПОРТ

I. НАИМЕНОВАНИЕ ПАМЯТНИКА Палаты Сверчкова.

Москва, Бауманский р-н, пер. Сверчкова, 8

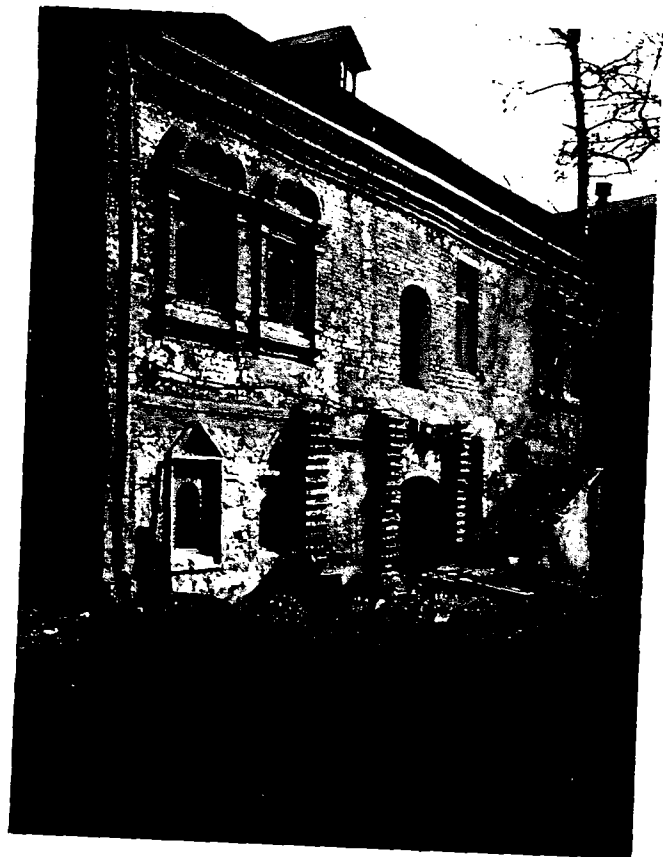
Фото или схематический план

Палаты, принадлежащие в ХУПв. богатым купцам Сверчковым, представляют собой образец богатого посадского дома ХУПв. соединявшего функции жилья и хозяйственного назначения. Поставленное в глубине квартала, к северу от ул. Чернышевского — двухэтажное, кирпичное, с белокаменными подвалами здание состоит из трех разновременных частей: начала; второй половины и 80-х годов. ХУПв. Реставрацией почти полностью восстановлен первоначальный кирпичный декор фасадов и объемно-планировочная структура перекрытых сводами интерьеров ХУПв. Часть парадных помещений второго этажа сохраняет анфиладную планировку ХУШв. и оформление, относящееся ко второй половине XIX века.
