П А С П О Р Т

I. НАИМЕНОВАНИЕ ПАМЯТНИКА Баня жилая № 2II. ТИПОЛОГИЧЕСКАЯ
ПРИНАДЛЕЖНОСТЬ

УЧЕТНАЯ КАРТОЧКА

Башня жилая № 2

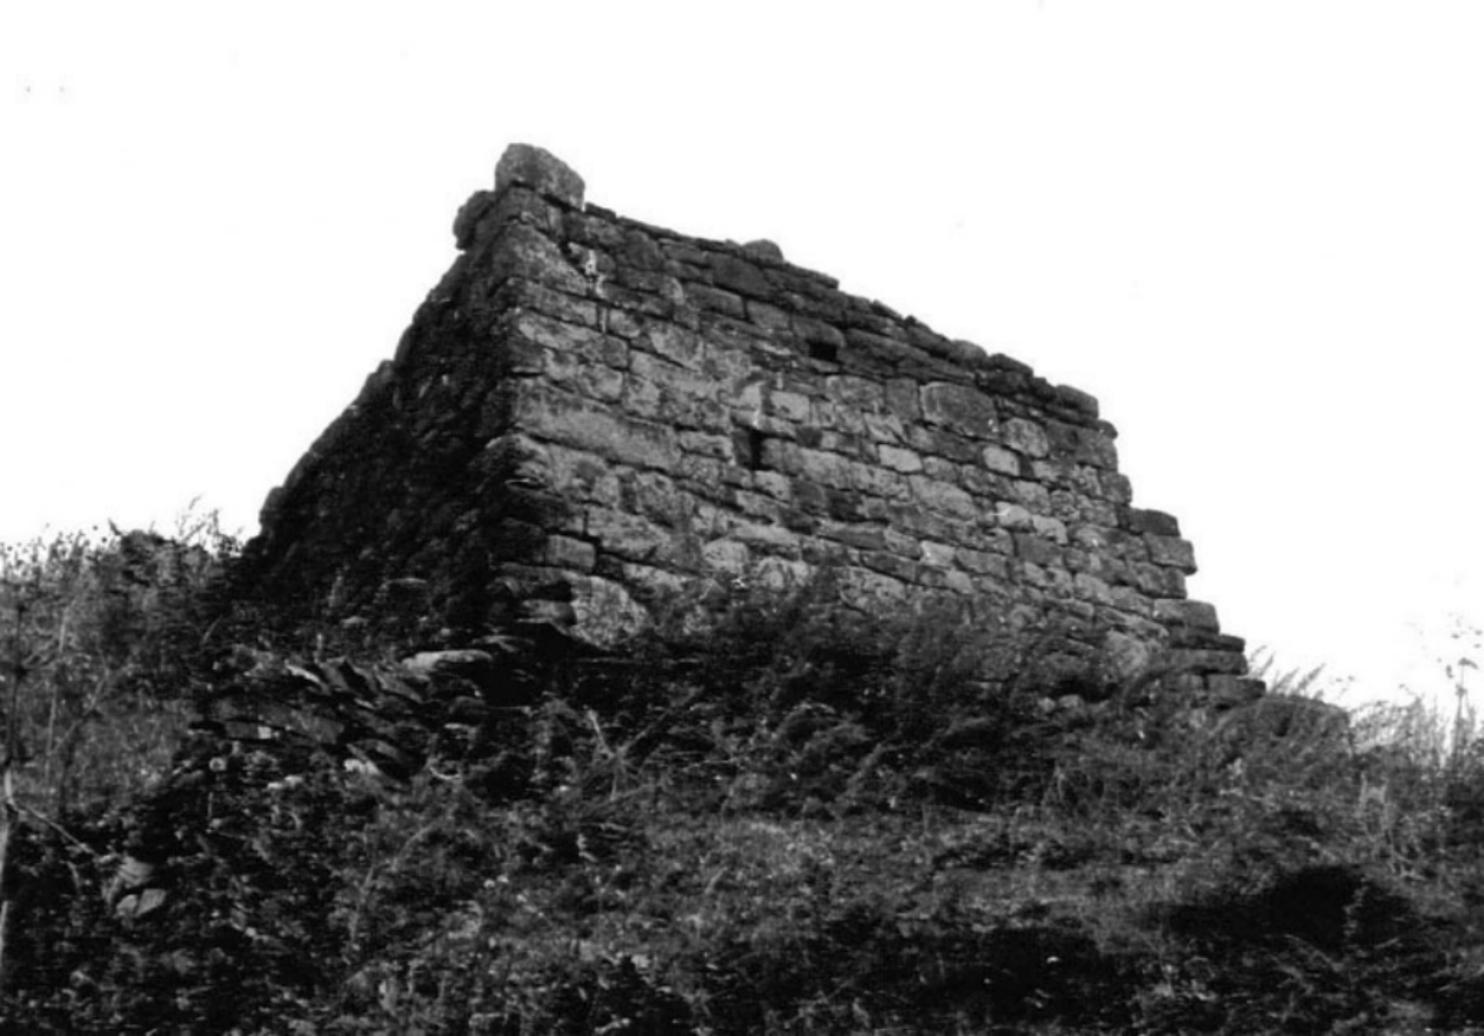
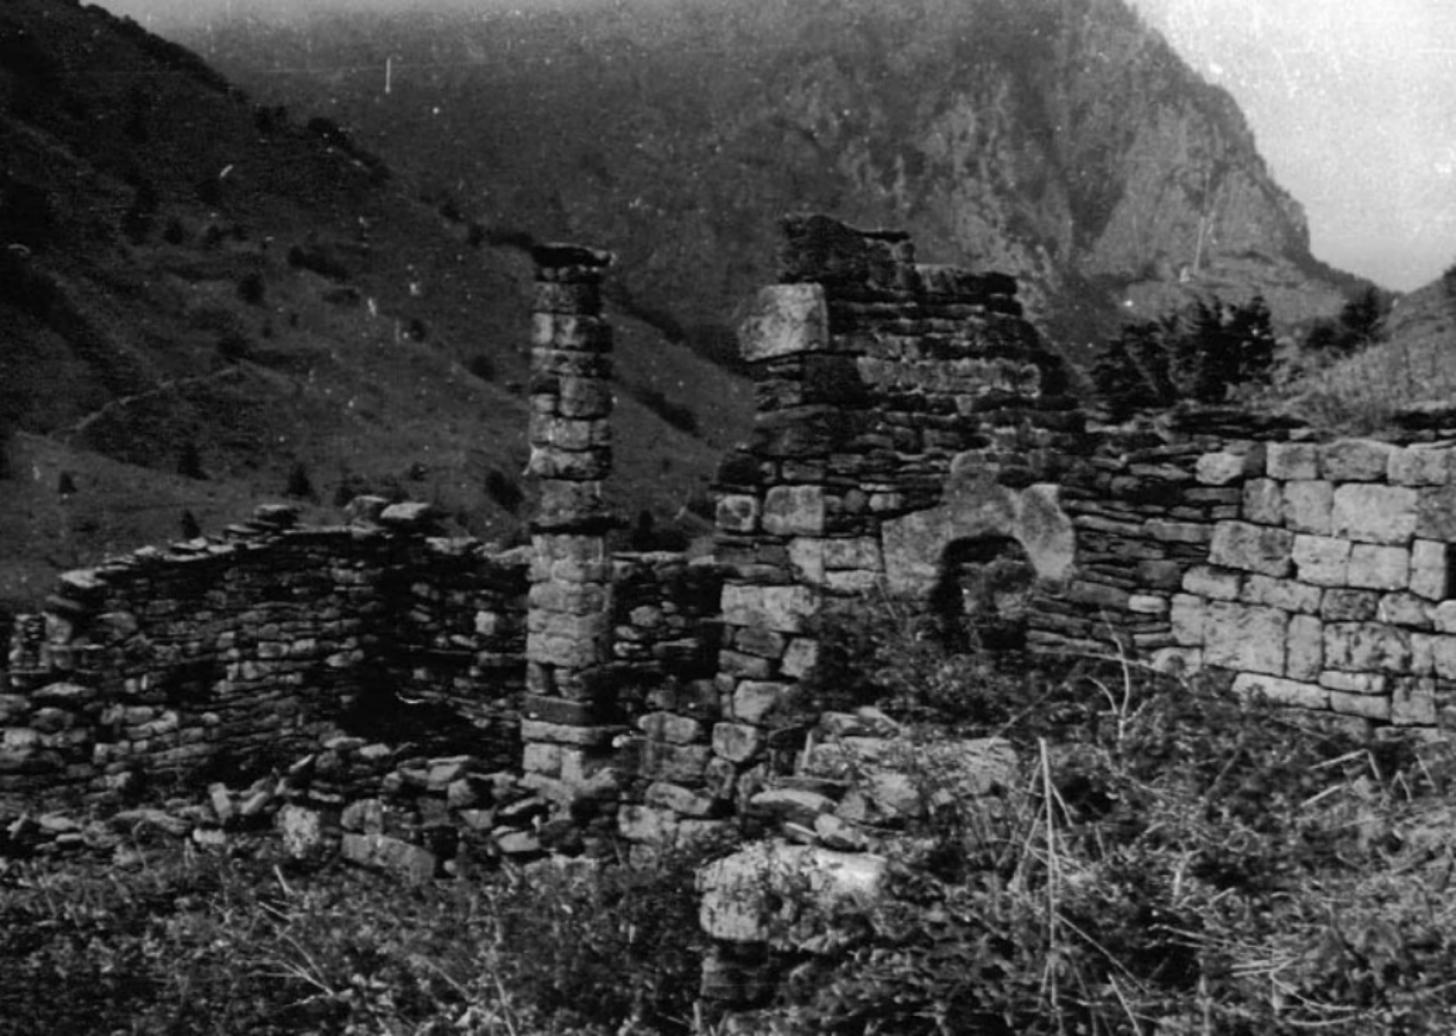
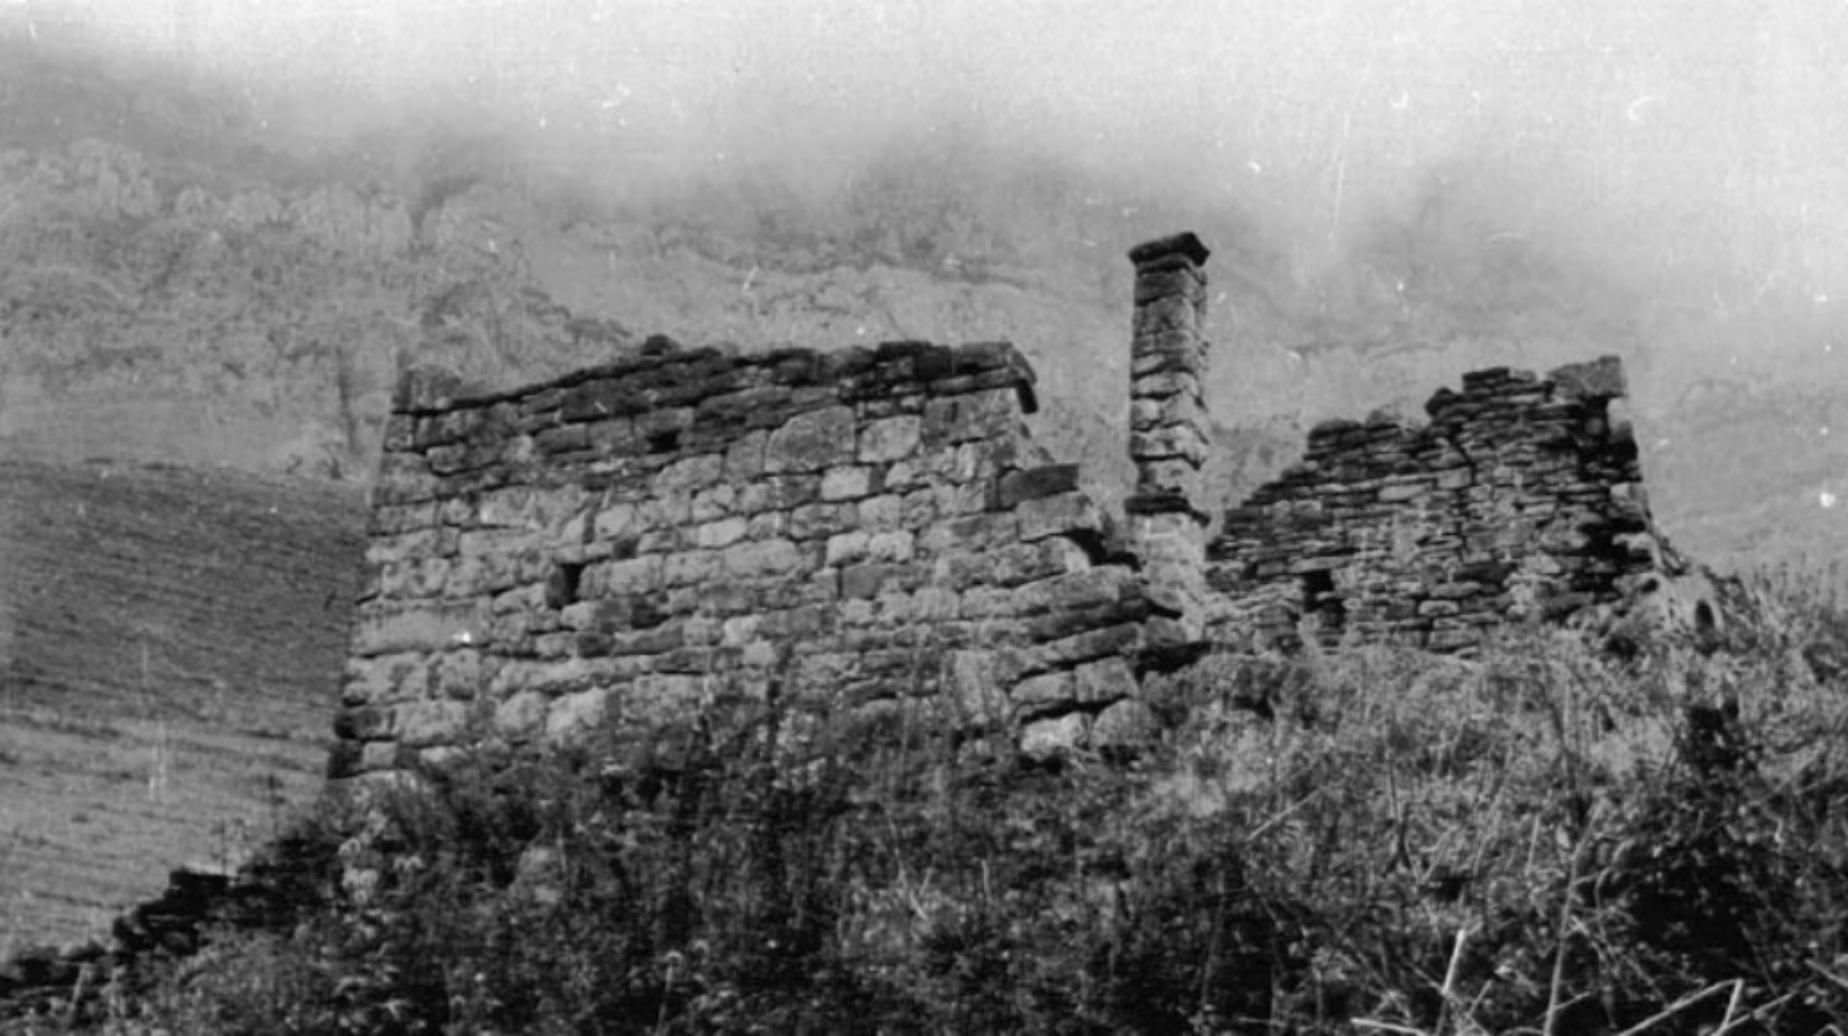
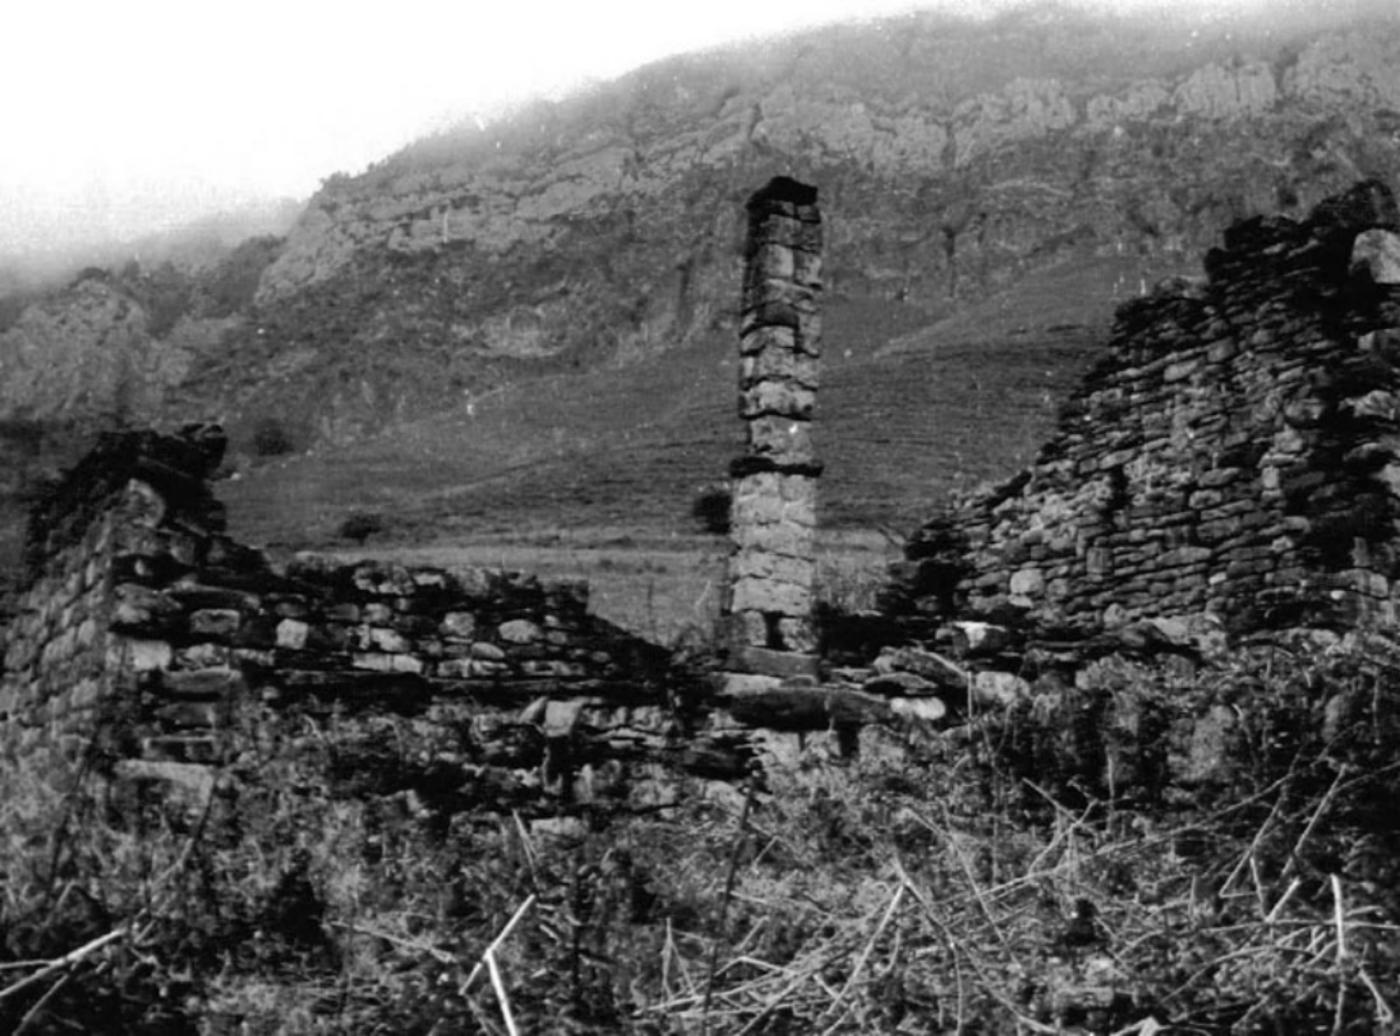
Фото общего вида — 4
 Фото фрагментов —
 Генплан —
 Обмеры: план —
 фасад —
 разрез —
 Схематический план
 охранный зоны —

б) перестройки и утраты, изменившие первоначальный облик памятника. Утрачено: покрытие башни, междустажные перекрытия, заполнения оконных и дверных проемов. Разрушены стены северо-западная и юго-западная второго и третьего ярусов, часть юго-восточной стены утрачена. К юго-восточной стене пристроена ограда из камня с башни.

Башня жилая № 2 расположена в верхней части селения Мударой, на берегу ручья. Стоит на пологой площадке. По сторонам света башня ориентирована своими углами. Башня трехъярусная, прямоугольная в плане. Размеры по первому ярусу 9,47 x 7,00 м. Толщина стен на первом ярусе 0,71 м. Стены сложены из некрупных камней на известковом растворе. Входы в башню на юго-восточной стене.

В интерьере центральный опорный столб, сохранившийся на всю высоту. Сечение столба на первом ярусе 66 x 55 см. Для опоры балок перекрытия на втором ярусе в столбе сделан паз; на третьем ярусе — консоль в виде плоской плиты из камня, на которой ^{лежит} каменный блок, меньшего сечения. На северо-восточной и юго-западной стенах сделаны пазы для опоры другого конца балок. В нижней части столба каменный крик хозяйственного назначения.

Кладка внутренних стен выполнена из более мелких камней, чем наружных. На северо-западной и юго-восточной стенах парапеты для опоры наката перекрытий второго и третьего ярусов. На северо-восточной стене первого яруса у восточного угла бойница размером 20 x 20 см. На юго-западной стене, ориентированной в долину, устроены бойницы двое аналогичного типа.

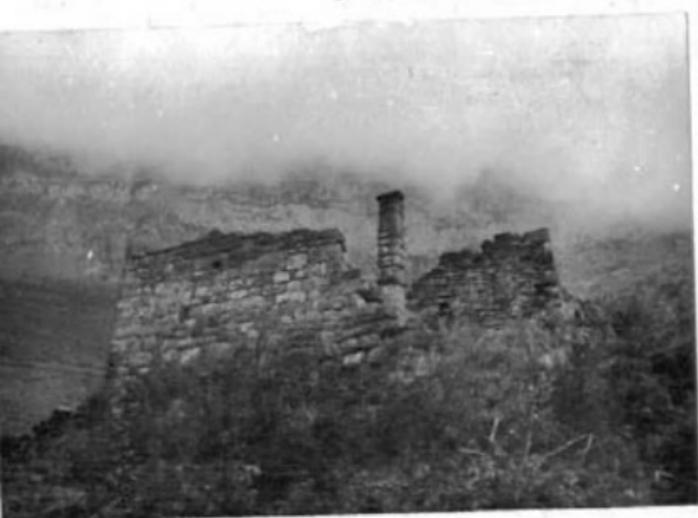
Башня жилая № 2 расположена в верхней части селения Муцарой. Стоит на пологой площадке. По сторонам света башни ориентирована углами. Башня трехъярусная, прямоугольная в плане. Стены на известковом растворе. В интерьере центральный опорный столб, сохранившийся на всю высоту. Кладка внутренних стен сделана из более мелких камней, чем наружных. На северо-восточной и юго-западной стенах устроены бойницы. Петроглифов на башне не обнаружено. Башня представляет научный интерес для разработки архитектурной типологии жилых башен.
