ПАСПОРТ

I. НАИМЕНОВАНИЕ ПАМЯТНИКА Башня жидая № 3 КII. ТИПОЛОГИЧЕСКАЯ
ПРИНАДЛЕЖНОСТЬ

ЧИ АССР, Ачхой-Мартановский р-н, с. Эйскендж, башня жилая № 3

УЧЕТНАЯ КАРТОЧКА

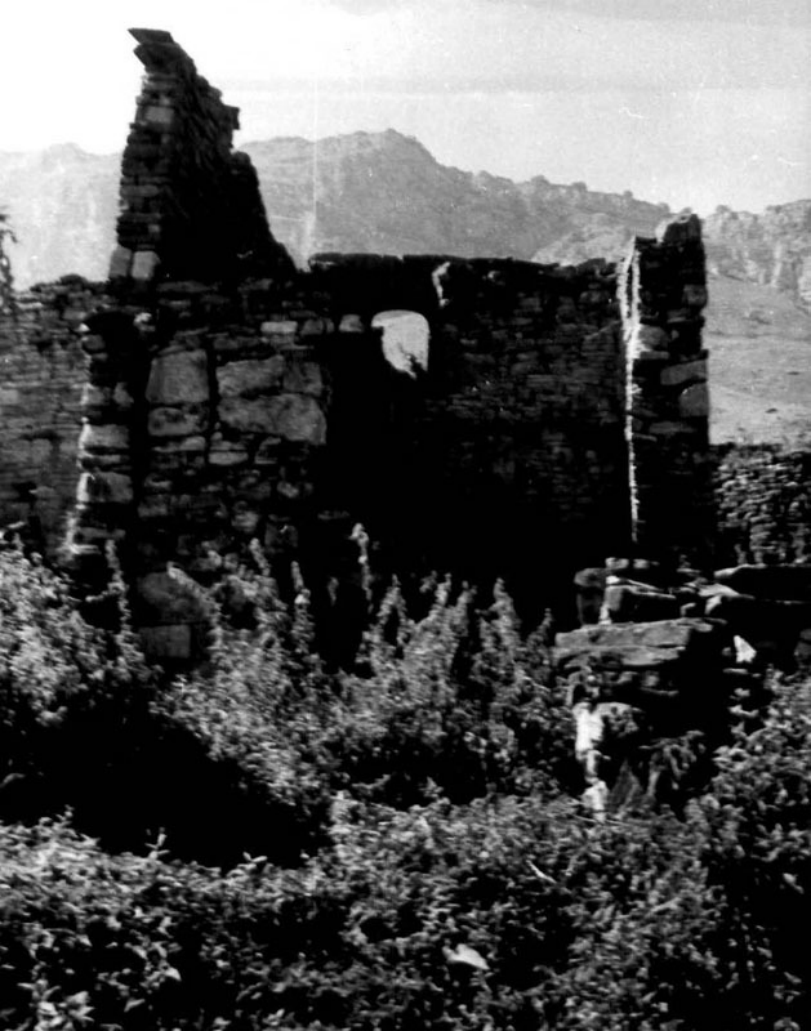
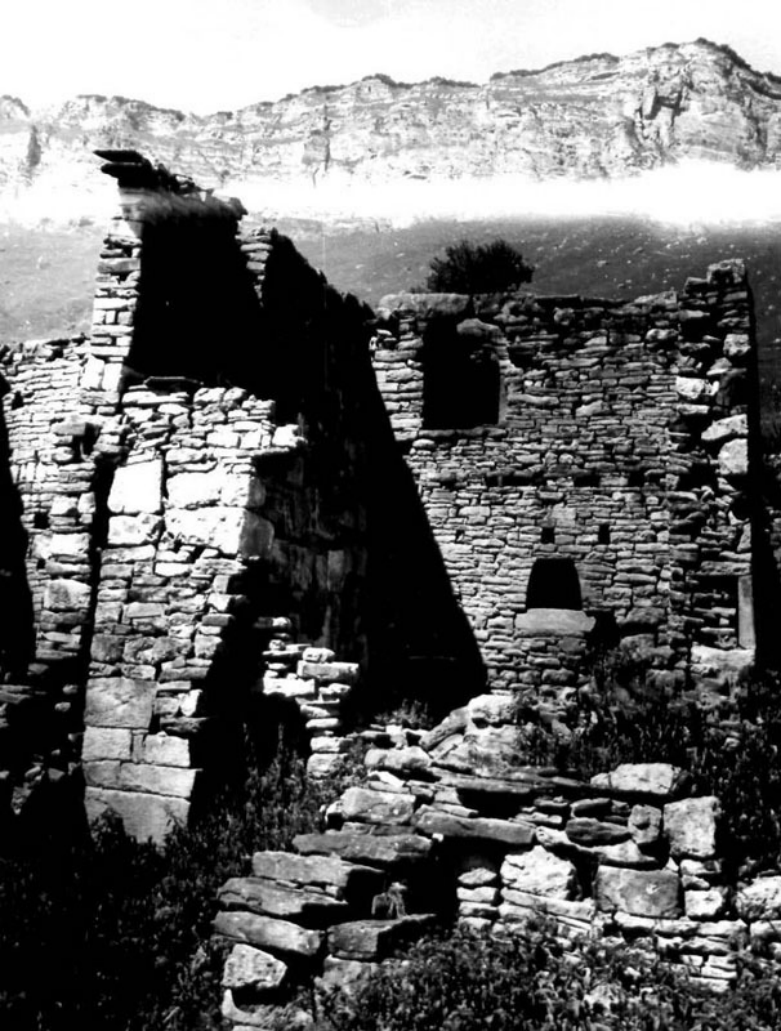
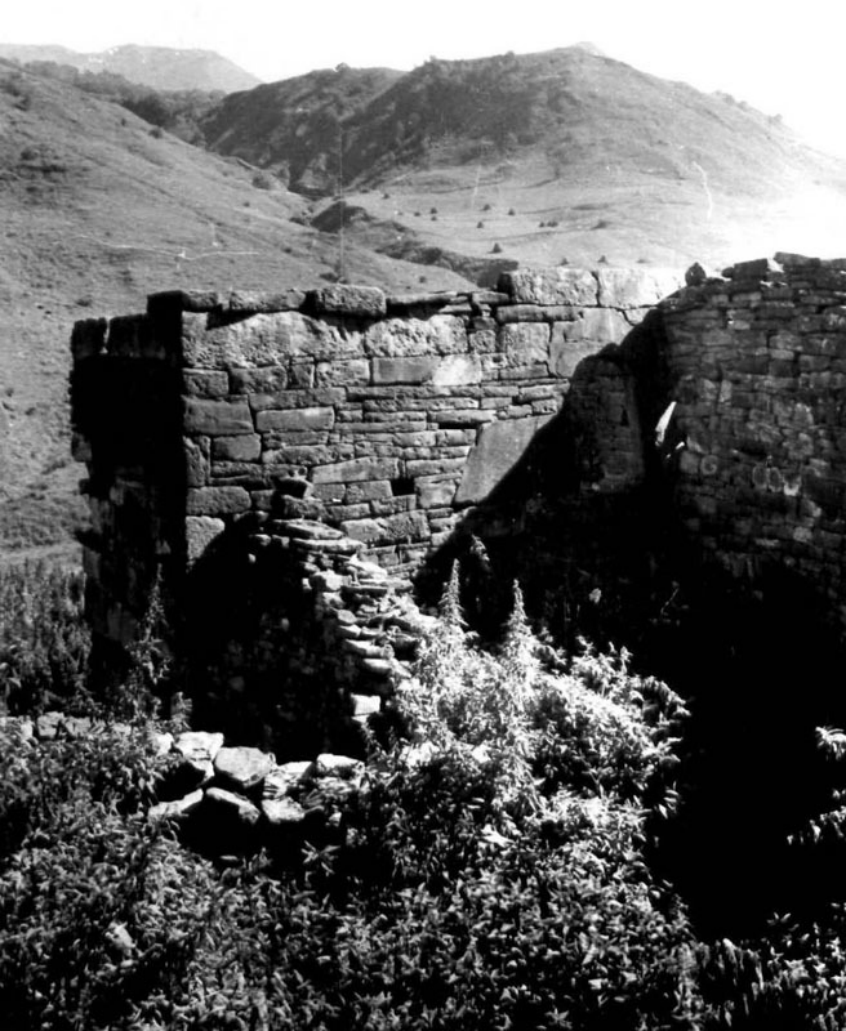
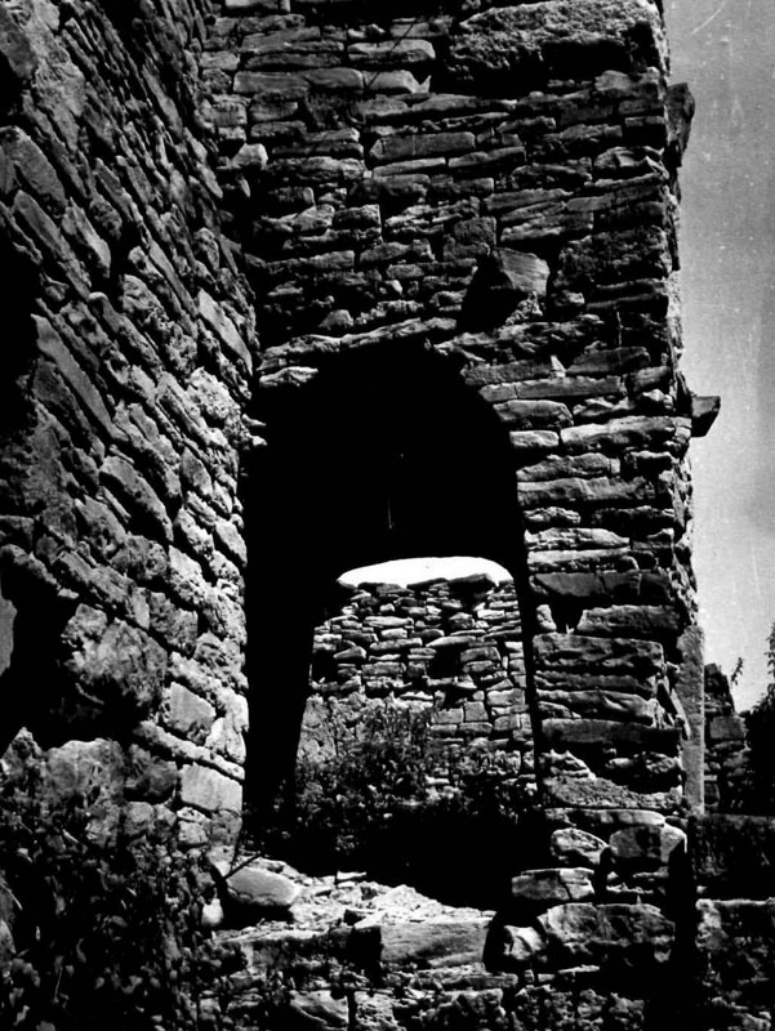
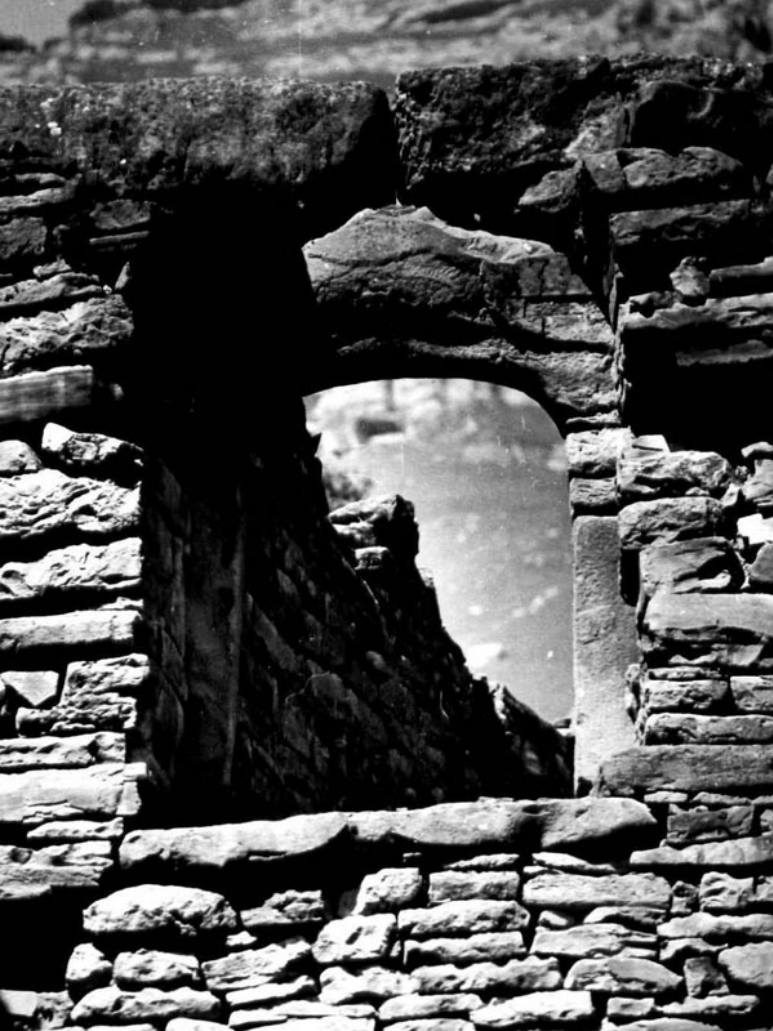
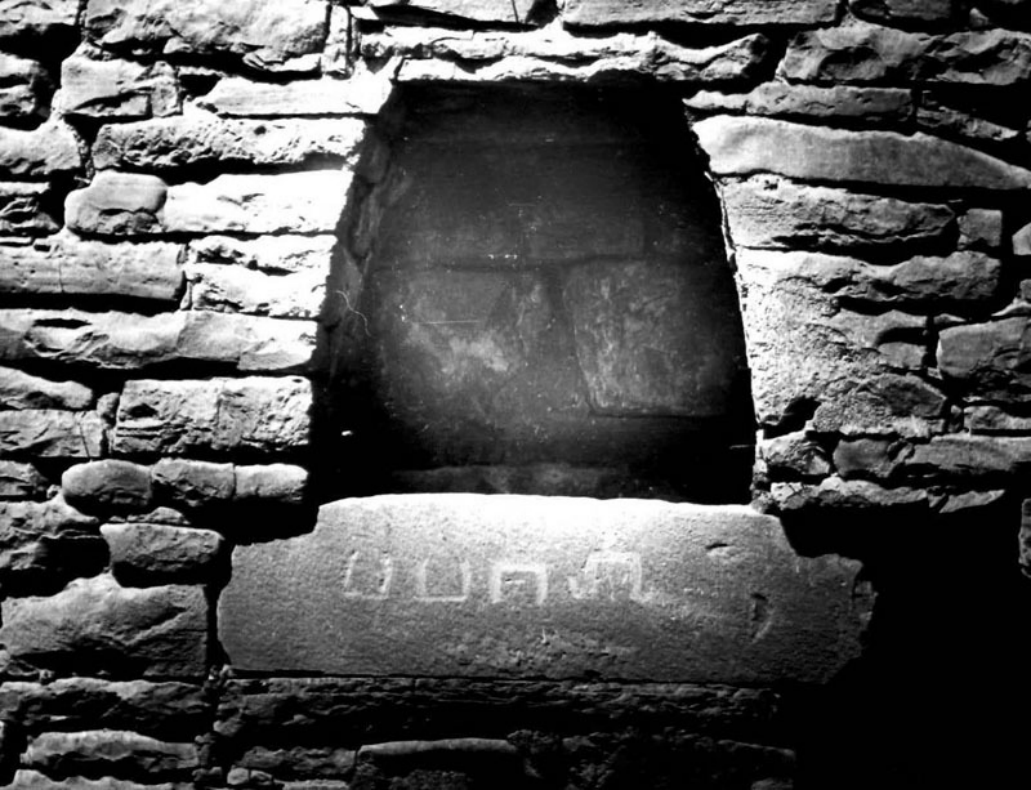
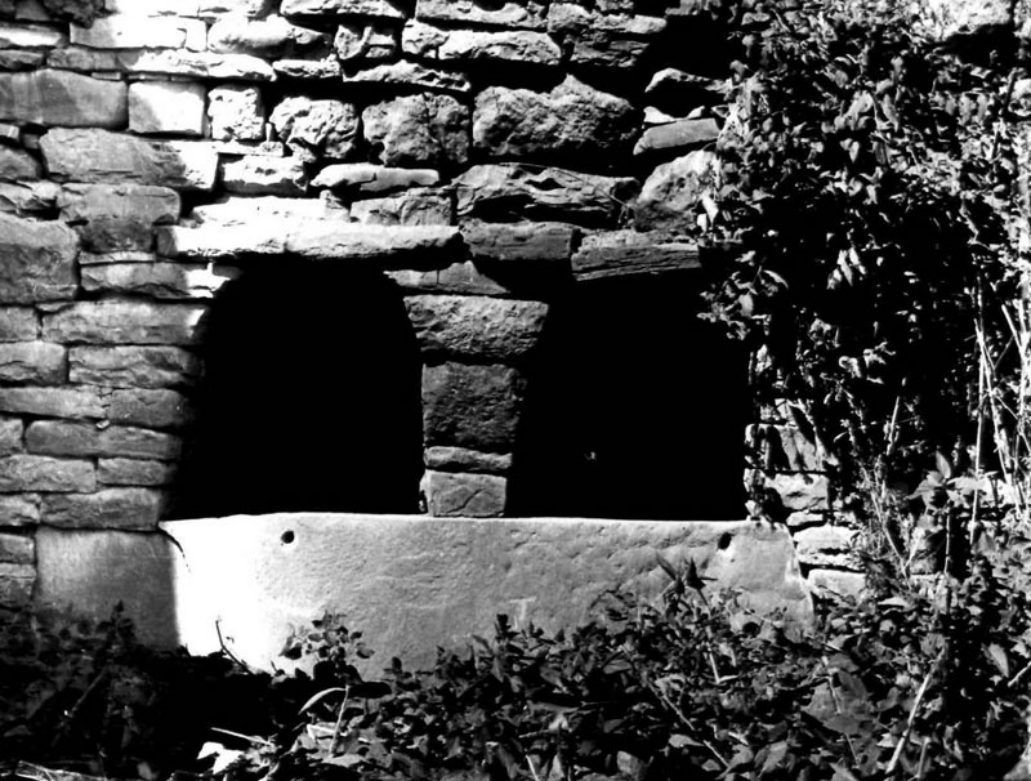
Утрачено: восточная стена, центральный опорный столб, часть северной стены, междуэтажные перекрытия, покрытие, заполнения оконных и дверных проемов; заложен проем жилой стены.

Башня жилая № 3 стоит в центральной части селения Эйкенди. С южной стороны к ней примыкает башня жилая № 4. Башня трехъярусная. Стены имеют легкое сужение кверху. Башня прямоугольная в плане, с небольшим изломом северной стены. Размеры: 7,5 x 6,3 м. Входы в башню в северной и южной стене. Дверные проемы примыкают к западной стене. Размер дверного проема на северной стене снаружи 0,93 x 1,31 м. Конструкция проема традиционна: снаружи сверху плита арочной формы и по бокам две плиты в кладке. Изнутри ложный свод. Высота дверного проема изнутри больше, чем снаружи за счет конструкции ложного свода /арка напуском камней/. Размер проема изнутри 1,19 x 1,88 метра.

В интерьере три ниши на западной стене: две на первом ярусе размером 0,8 x 0,75 x 0,62 м каждая. Снизу ниши обрамляет большая плоская каменная плита 1,6 м в длину и 0,13 м в толщину. По краям отверстия непонятного назначения. В верхней плоскости плиты петроглифы небольшого размера: два круга с точками в центре и знак "Т" в рамке. Ниши сделаны в виде двух арочек с перемычками, причем, левая из деревянной балки. На втором ярусе одинарная ниша идентичной формы конструкции. На нижней плите петроглифы: четыре П-образных знака в ряд.

На южной стене входы на первый и второй ярусы. На третьем ярусе "дымоход" - полая пилястра со следами штукатурки.

На северной стене вход на второй ярус, окно на третьем ярусе размером 0,6 x 0,6 м.

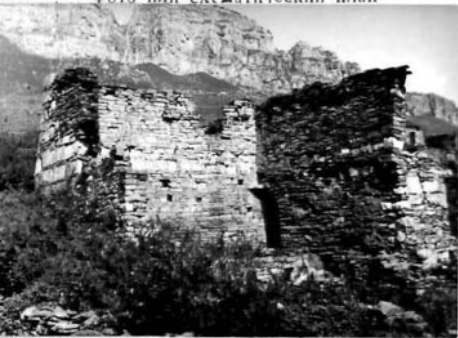
Фото или схематический план

Башня жилая № 4 расположена в средней части селения Эйскецдж. К северной ее стене примыкает башня жилая № 3. Башня трехъярусная, прямоугольная в плане, размеры 8,5 x 7,6 м. Стены имеют легкое сужение кверху. Толщина стен 0,8 м на уровне 2-го яруса. Входы на северной стене.

Дверной проем на втором ярусе примыкает к западной стене. Размер дверного проема в свету 1,48 x 0,85 м. В интерьере стены вертикальные. В углах угловые камни через 1 м по вертикали для перевязки смежных стен. На западной стене парапеты на 1-м и 3-м ярусах для балок перекрытий. На южной стене следы штукатурки. Кладка в интерьере более мелкая, чем снаружи.
