# ПАМЯТНИКИ ИСТОРИИ И КУЛЬТУРЫ СССР

### П А С П О Р Т

I. НАИМЕНОВАНИЕ ПАМЯТНИКА Село Верхнетельновское. Дом жилой Курносова Г.И.

## УЧЕТНАЯ КАРТОЧКА

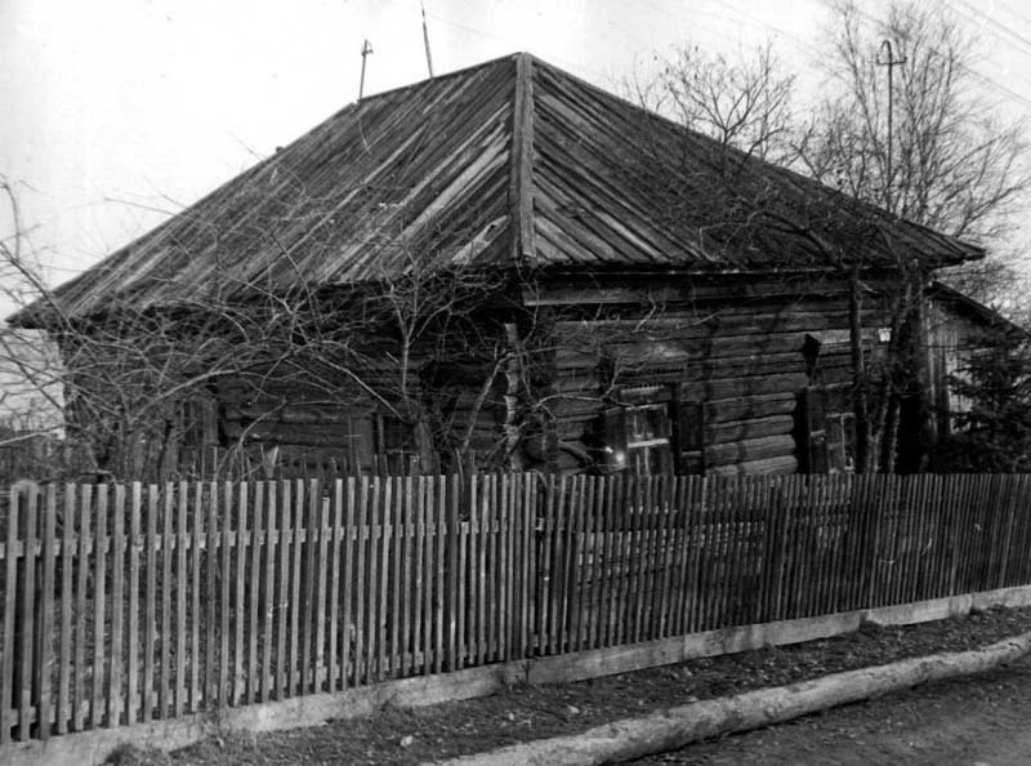
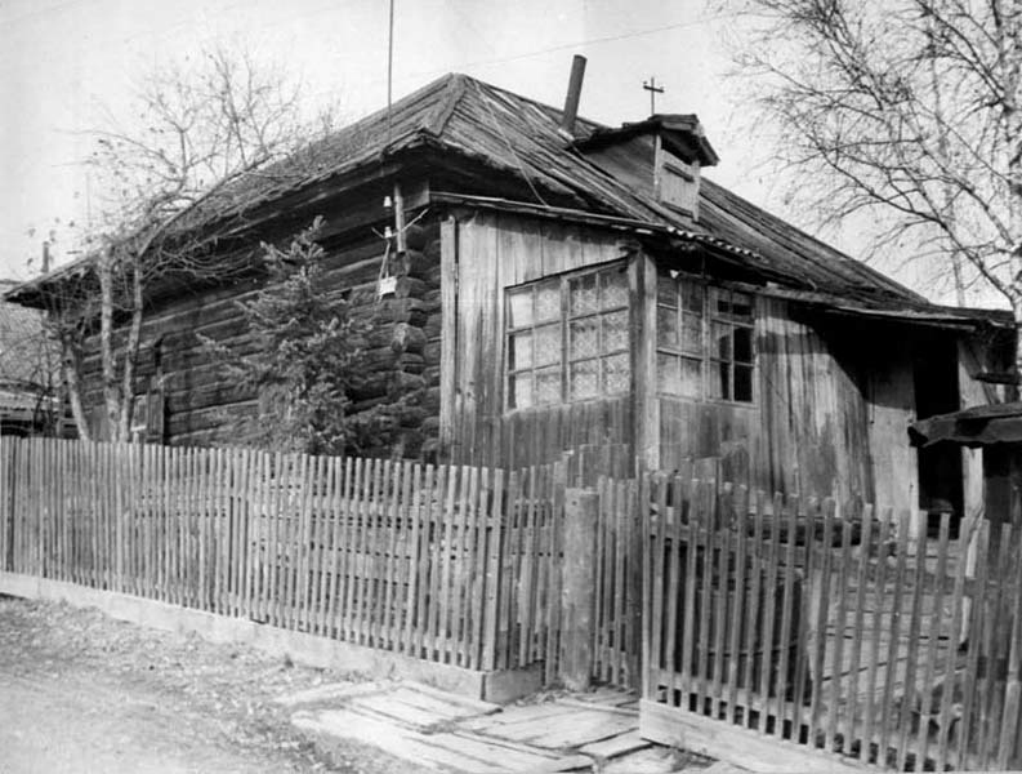
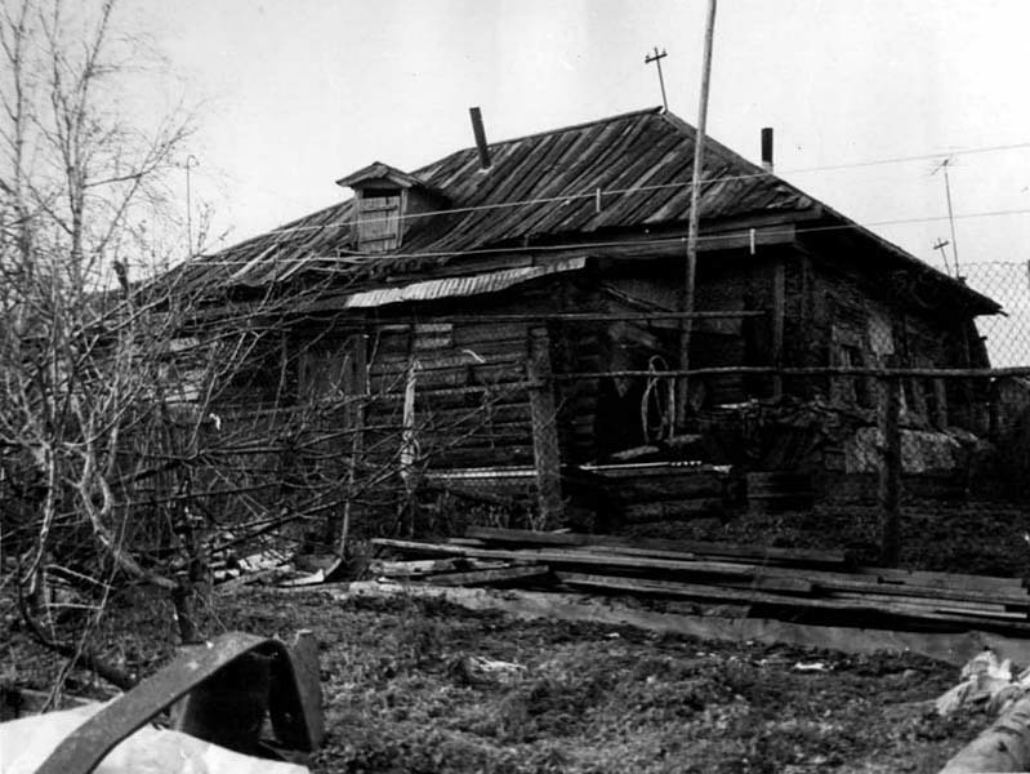
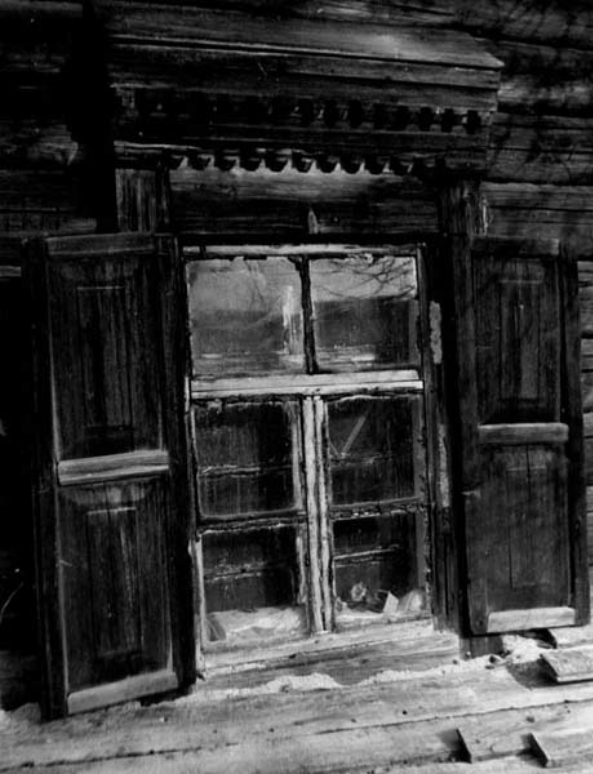
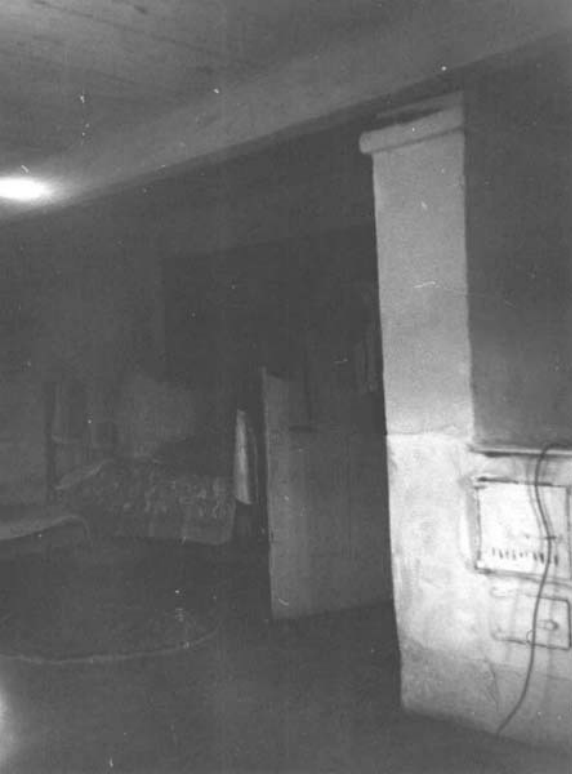
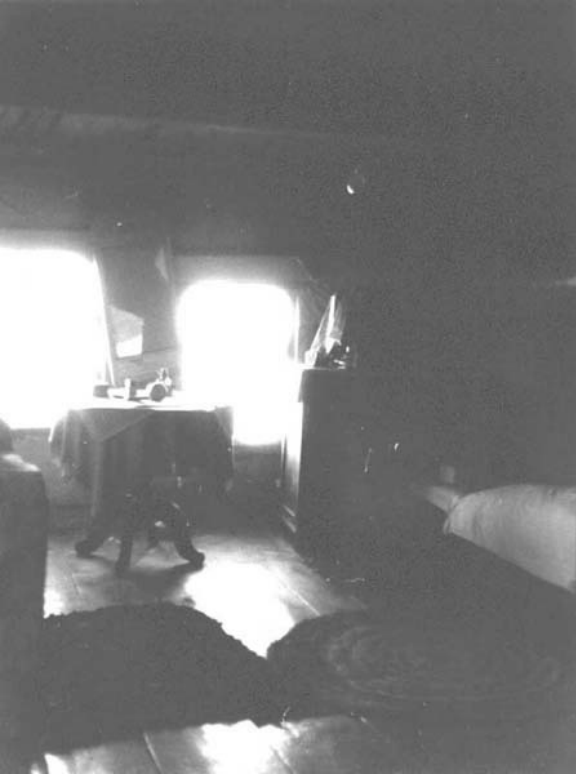
Фото общего вида —	3
Фото фрагментов —	3
Планы —	1
Обмеры: план —	1
фасада —	
разреза —	
Схематический план территории —

Предположительно в 1960-е годы разобран прируб, где размещались кухни с русской печью, устроены печи с плитами, заложена дверь в кухню из зала, на месте кухни прирублена кладовая. Утрачены Г-образные соны, заложены правое окно северо-западного фасада, вход из соны на северо-восточном фасаде. Даты утрат неизвестны.

Дом расположен в центре села на ул. Колхозной в 50 м от берега р. Мур. Главным фасадом ориентирован на юго-запад, на ул. Колхозную. Представляет собой сруб-пятистенник с прирубленными с юго-востока дощатым сенями на бревенчатом подклете и бревенчатой кладовой. План избы 6,6 x 10,5 м, прируба — 2,4 x 9,1 м. Сруб выложен из лиственницы в обло с остатком, шлоет 16 венков, 4 венки образуют подклет. Стены избы шлоет завалинку. Высота стен — 3,5 м, облоя высота — 6,5 м. Крыша 4-скатная, тесовая в два слона. Выступы стропильных конструкций за края стен залиты досками, образуют карниз. Вход в дом с юго-восточного фасада через сени. Еще один вход — в центре северо-восточного фасада — заложен. Основные проемы 90 x 136 см оформлены простыми прямоугольными формами наличниками с двусторонними эллиптическими ставнями, увенчанными козырьком из 4-х рядов клепаных досок с 2-ми подзорами в виде ступенчатых зубцов, накрытым наклоном козырьком.

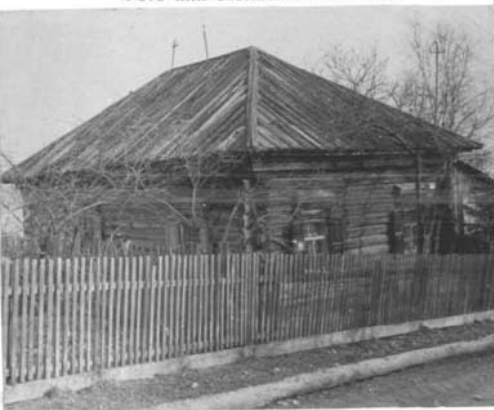
Фото или схематический план

Дом расположен в центре села на ул. Колхозной в 50м от берега р.Амур. Главным фасадом ориентирован на юго-запад на ул.Колхозную. Представляет собой сруб-пятистенник с прирубленными с юго-востока дощатыми сенями на бревенчатом подклете и бревенчатой кладовой. План изоби 6,6 x 10,5 м, прируба - 2,4 x 9,1 м. Сруб выполнен из лиственницы в обло с остатком, имеет 16 венцов, 4 нижних образуют подклет. Стены изоби имеют завалинку. Высота стен - 3,5м, общая высота дома - 6,5м. Крыша 4-скатная, тесовая, в два слоя. Выступы стропильных конструкций за края стен защищены досками, обрезав карниз. Вход в дом с юго-восточного фасада через сени. Еще один вход - в центре северо-восточного фасада - заложен. Оконные проемы 90 x 135см оформлены простыми прямоугольными форм наличниками с двусторонними фланцеватыми ставнями, увенчанными конопеньем из 4-х рядов залезанных досок с 2-мя подзорами в виде ступенчатых зубцов, накрыты наклонным козырьком.
