П А С П О Р Т

I. НАИМЕНОВАНИЕ ПАМЯТНИКА Дом Саградова

IV. АДРЕС (местонахождение) ПАМЯТНИКА Астрахань

Набережная I-го мая, 151

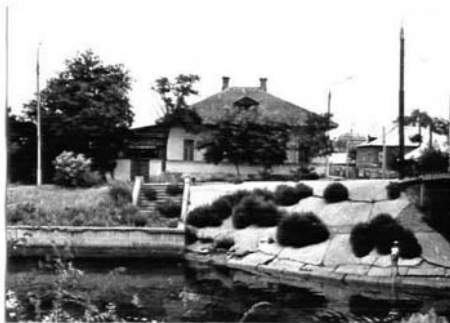
Фото или схематический план

Каменный, одноэтажный на полуподвале дом на углу Набережной I-го мая и ул. Свердлова, в пять окон по каждому из уличных фасадов. К задним фасадам при-
мыкает поздняя полукаменная огибающая галерея. Внутренняя планировка выпол-
нена деревянными перегородками, тради-
ционная: с залом, гостиной и жилой кон-
натой в передней половине. Фасады реше-
ны в строгих формах позднего класси-
цизма. Хорошо сохранились элементы де-
коративного решения интерьеров.
