П А С П О Р Т

Дом Лобазовой М.Т.II. ТИПОЛОГИЧЕСКАЯ
ПРИНАДЛЕЖНОСТЬ

Конец XIX века

Вологодская обл., Нюксенский р-н,

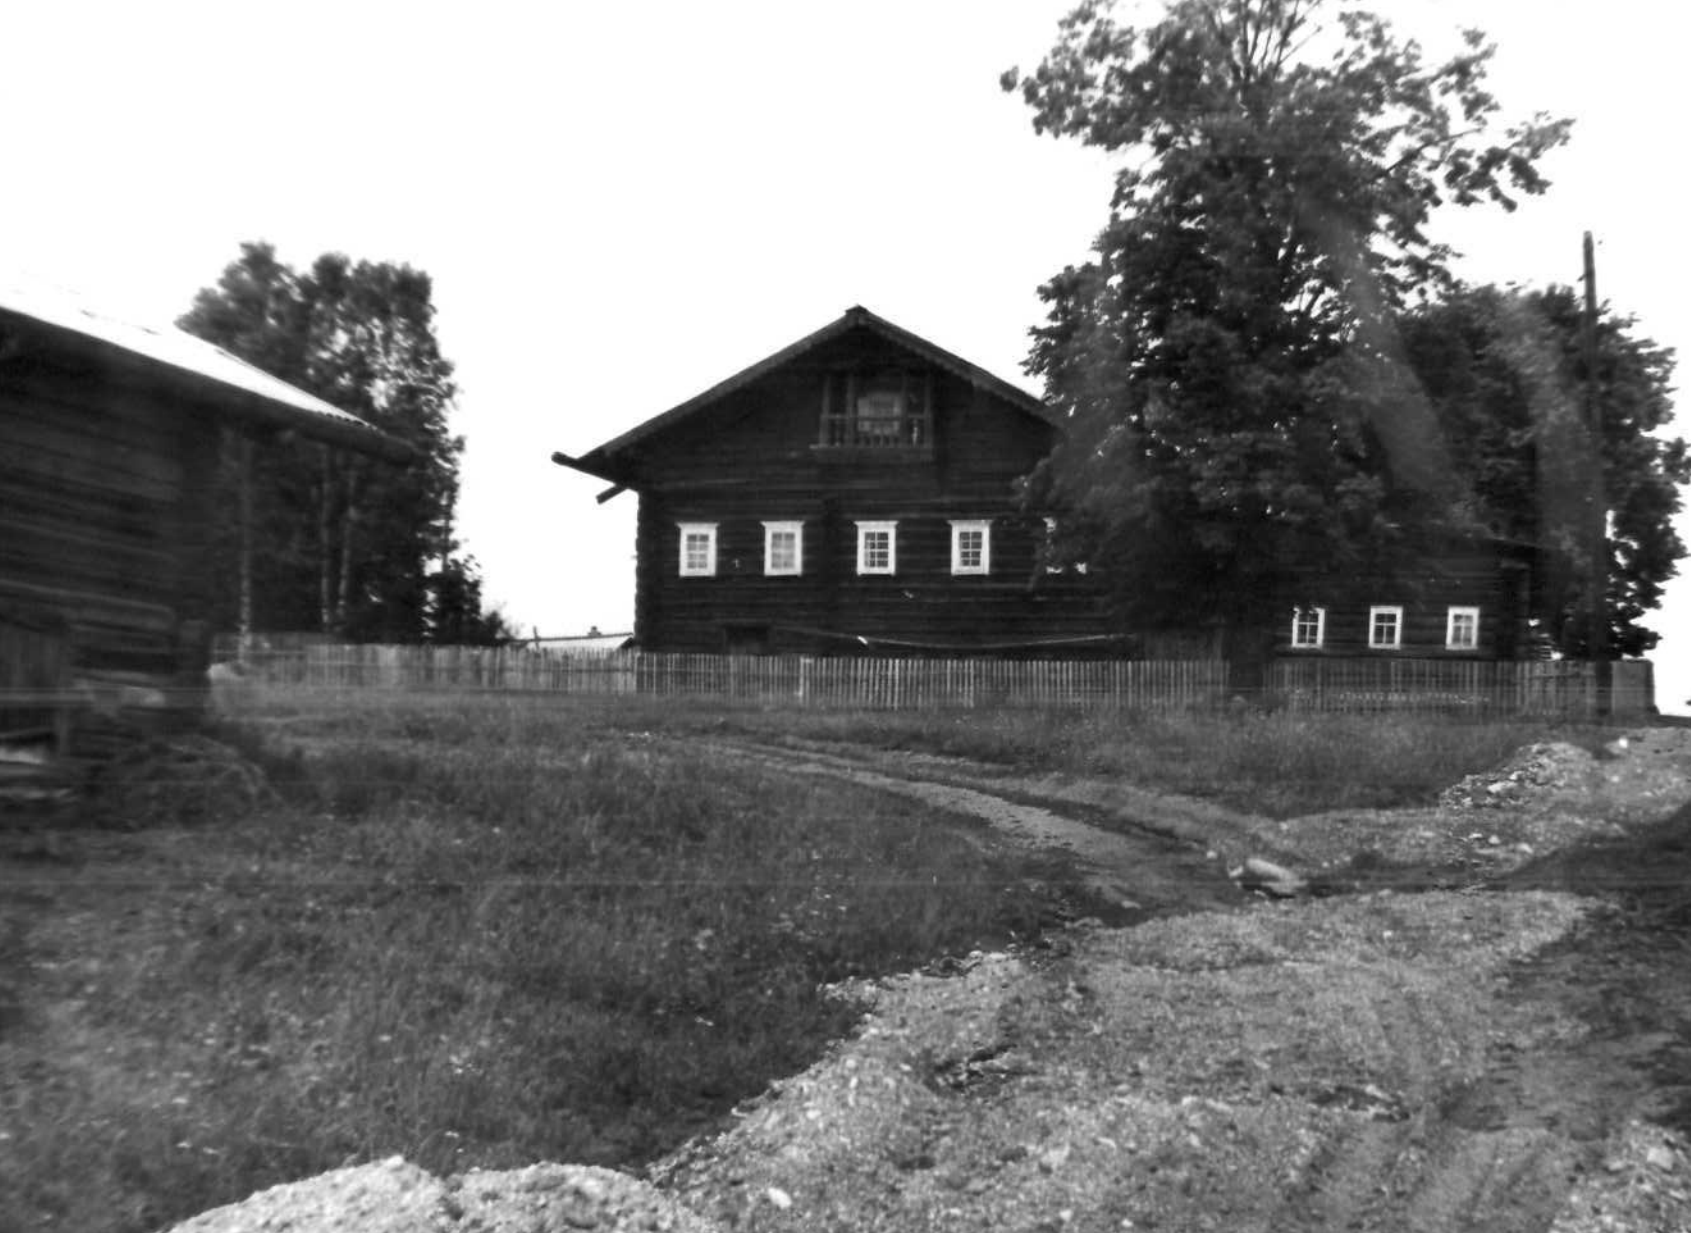
1. Вологодская обл., Нюксенский р-н,
Ухтыгский с/с, д.Кокшеньгская.
Дом Лобазовой М.Т., кон.ХІХ в.
Общий вид с юга.
фото Гельфера С.В., 1989 г.

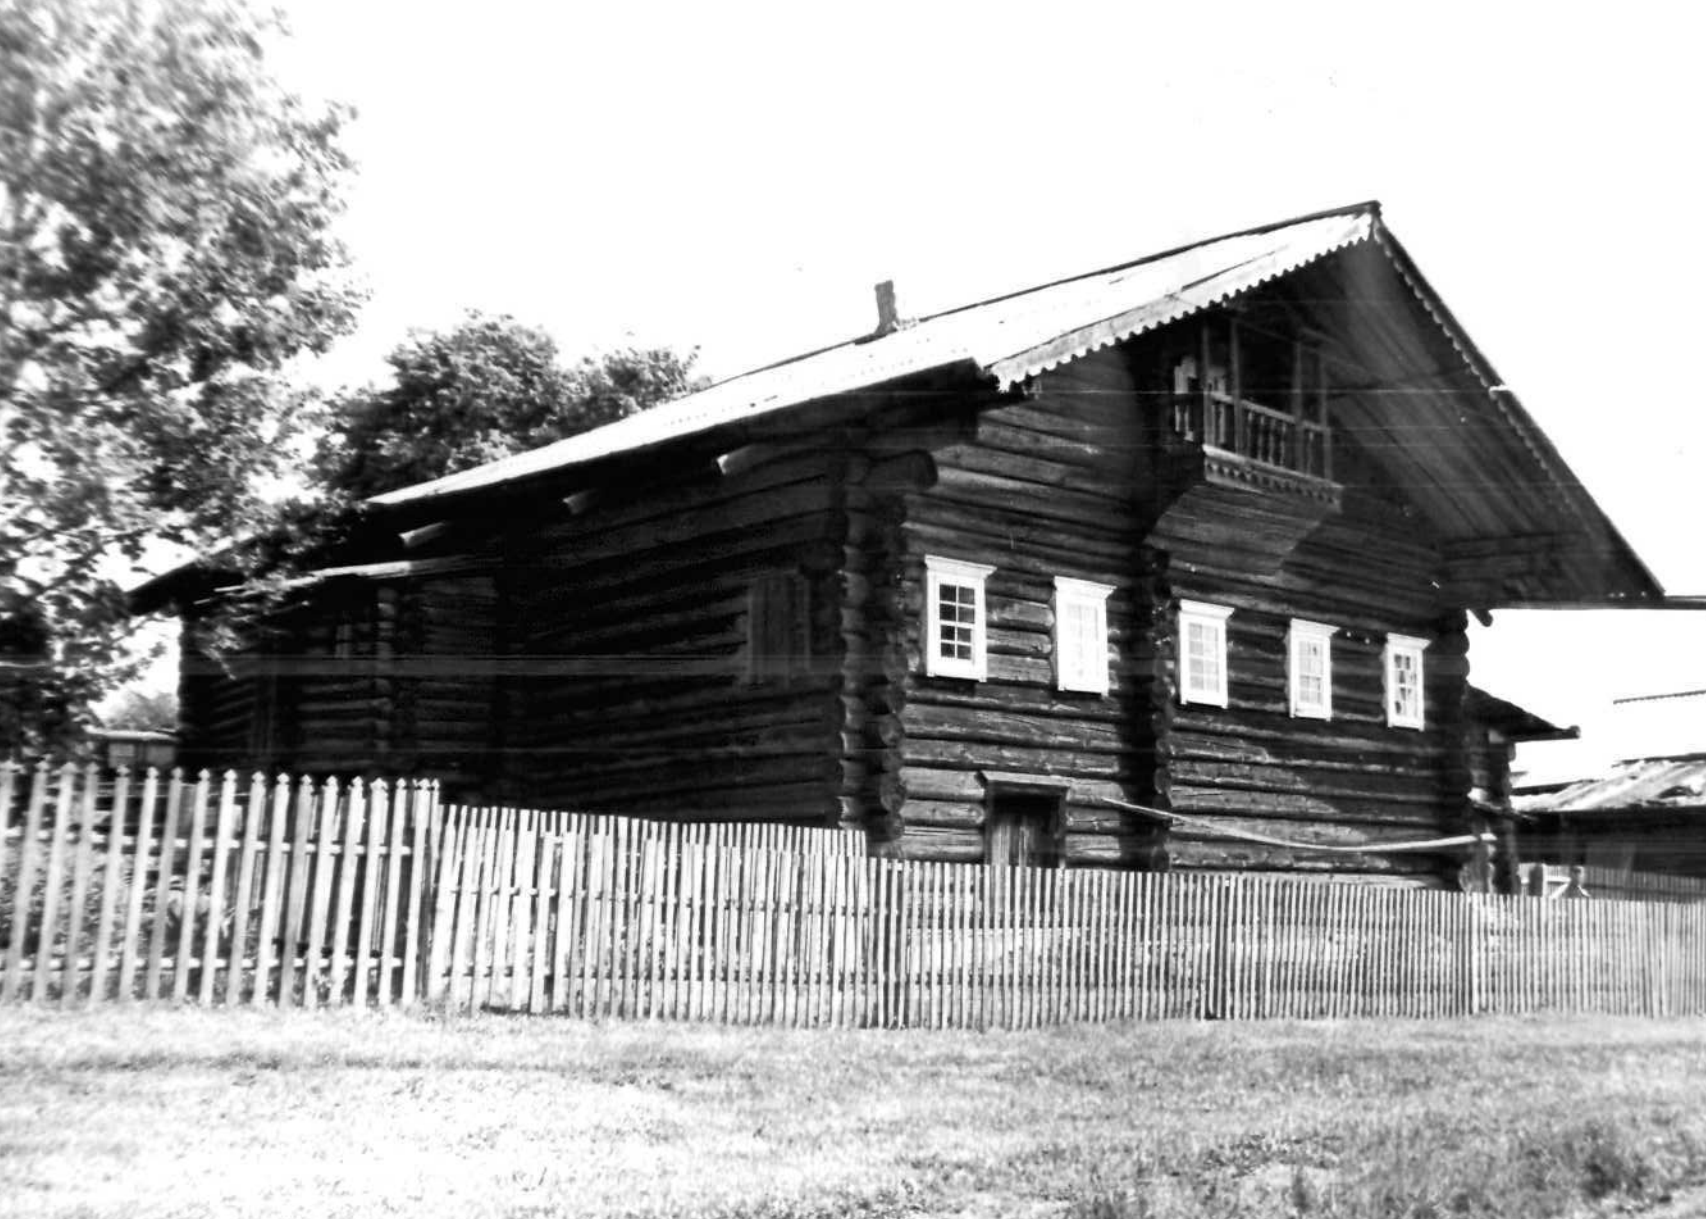
2. Вологодская обл., Нюксенский р-н,
Ухтюгский с/с, д. Кокшеньгская.
Дом Лобазовой М.Т., кон. XIX в.
Общий вид с запада.
Фото Гельфера С.В., 1989 г.

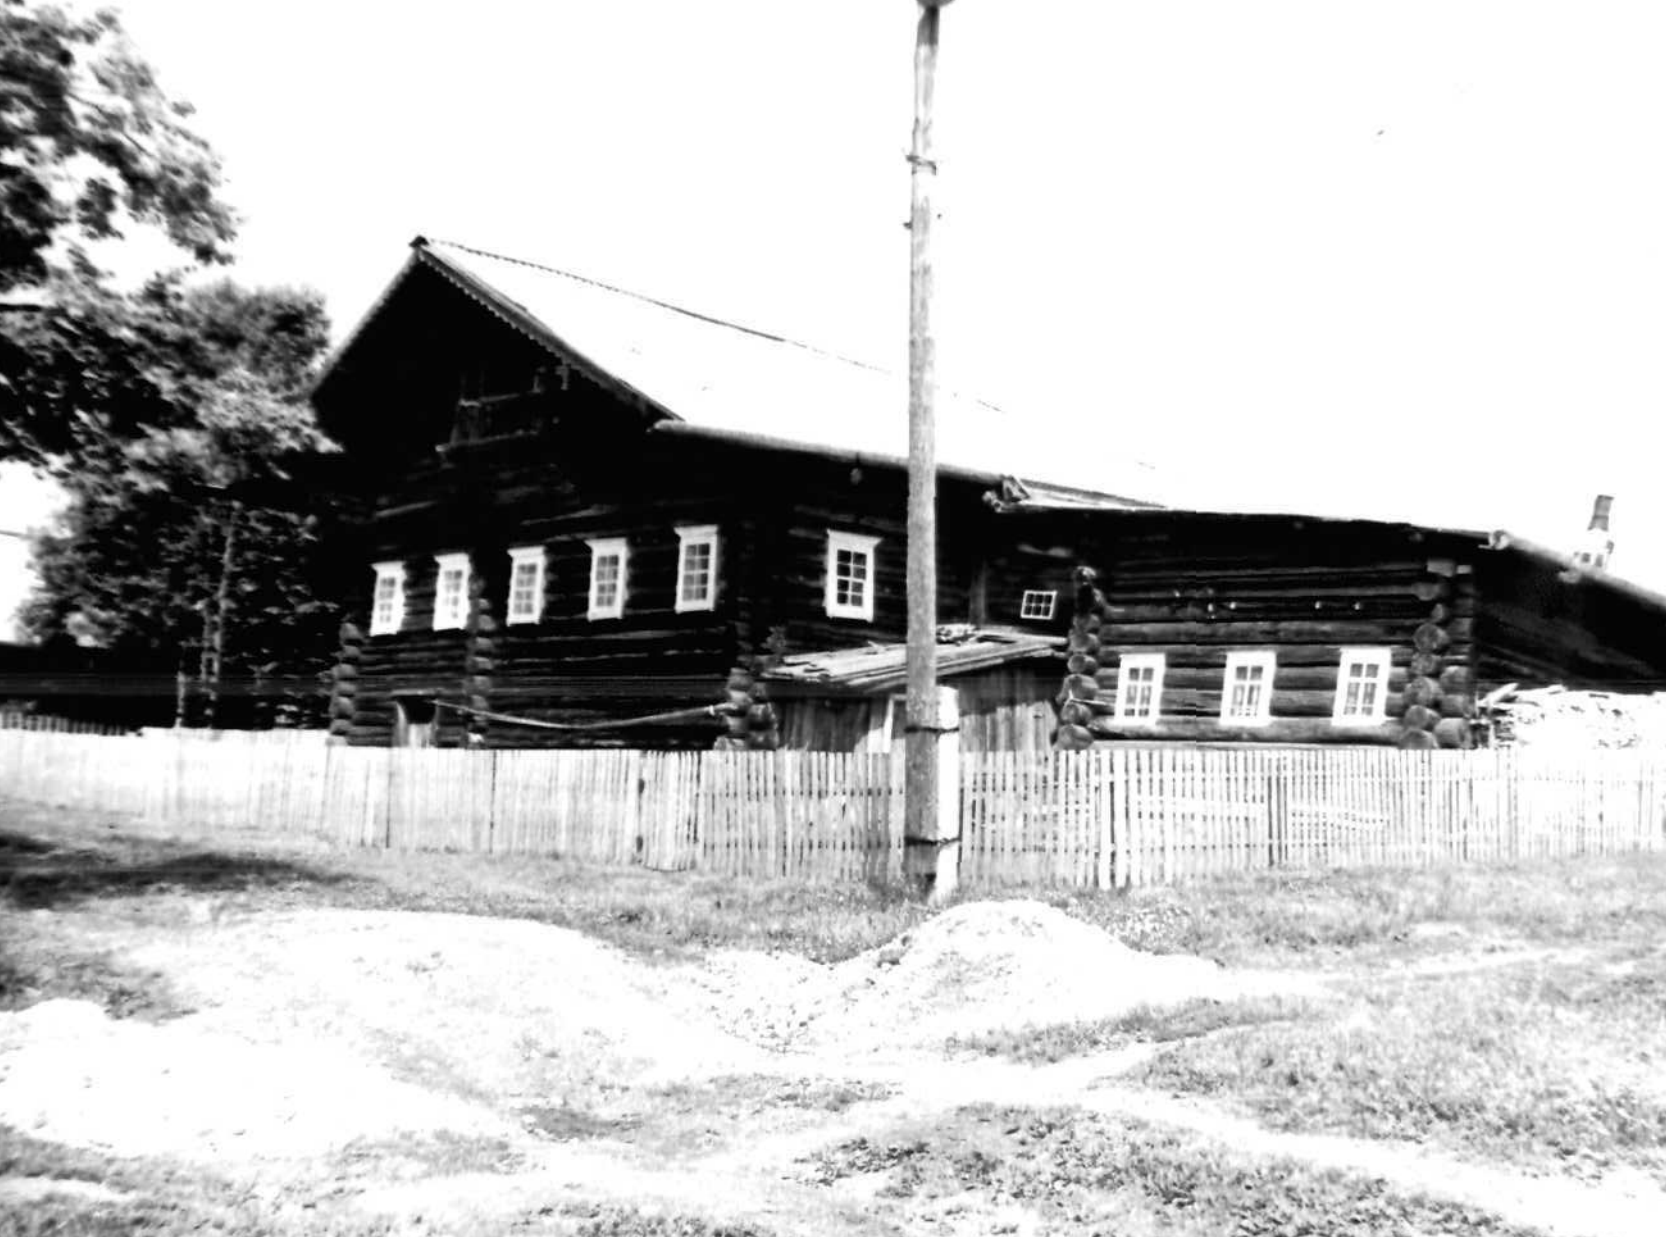
З. Вологодская обл., Нюксенский р-н,
Уфтюгский с/с, д.Кокшеньгская.
Дом Лобазовой М.Т., кон.ХІХ в.
Общий вид с юго-востока.
фото Гельзера С.В., 1989 г.

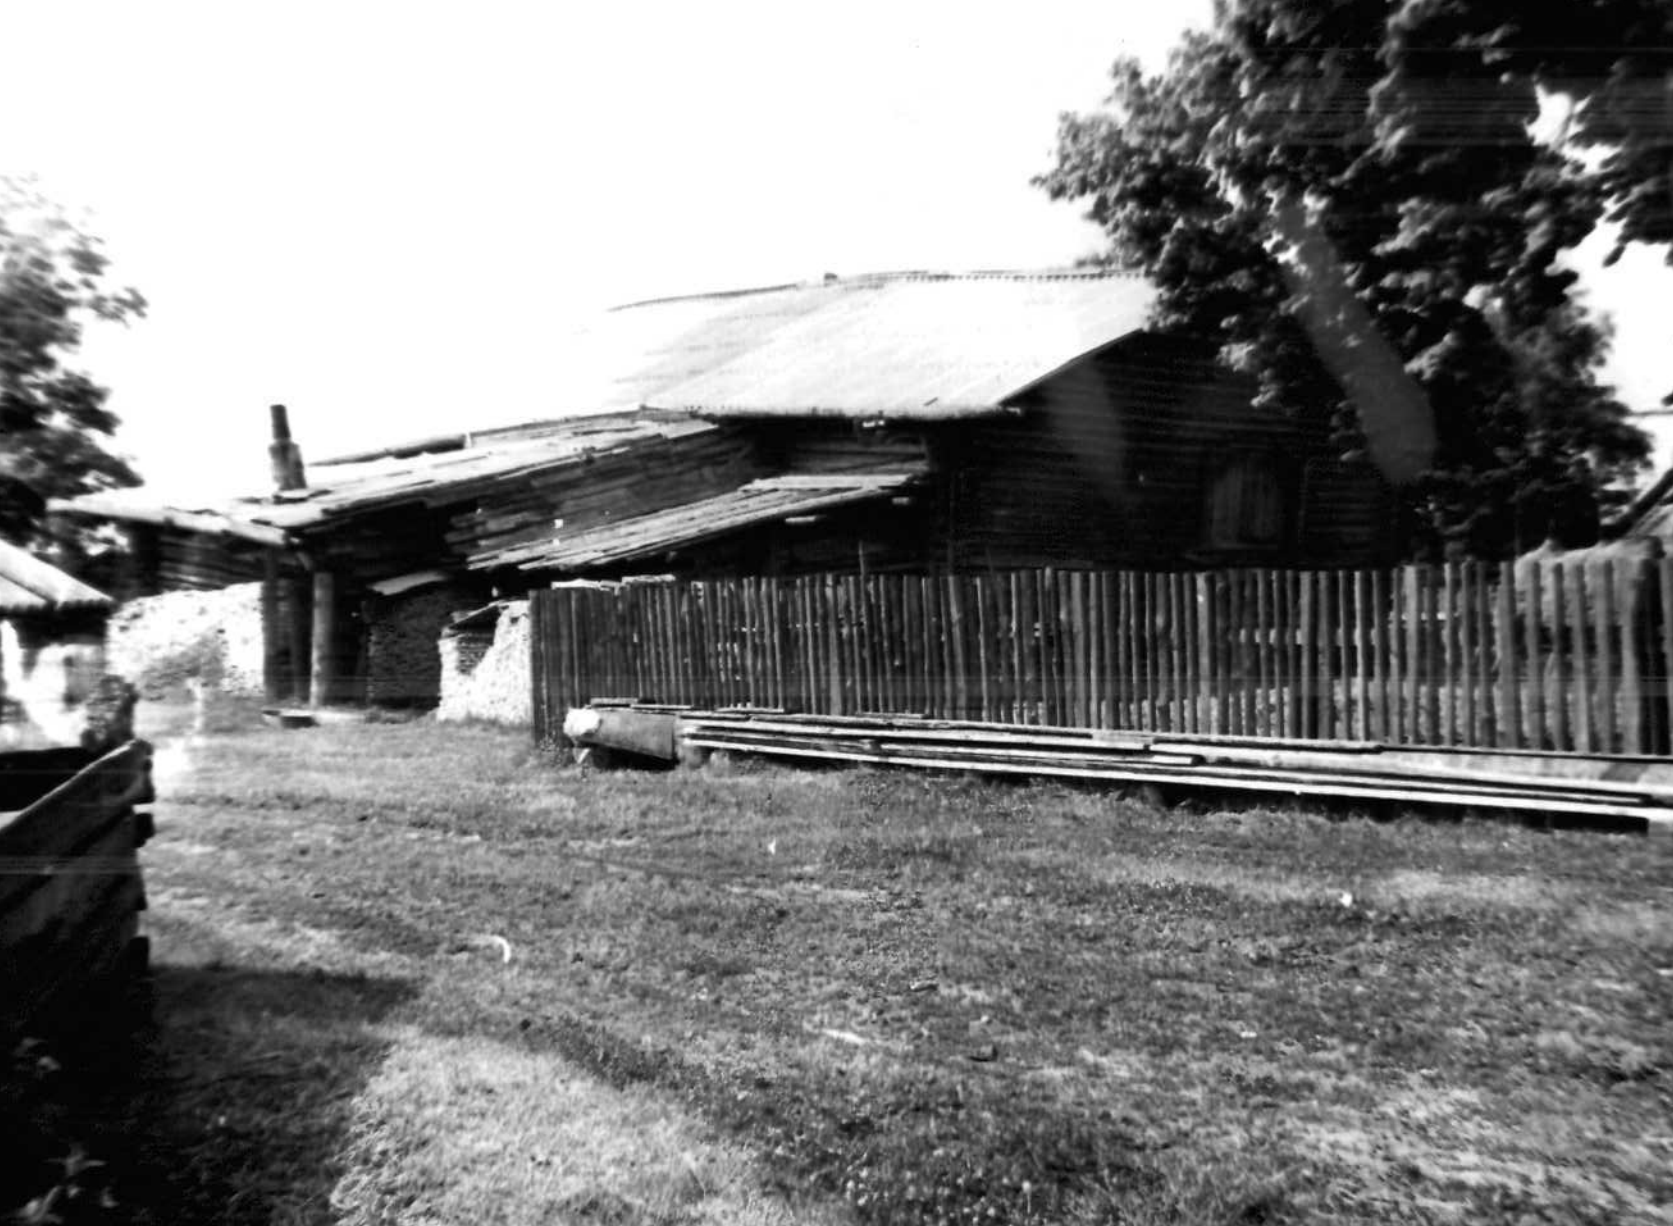
4. Вологодская обл., Нюксенский р-н,
Устюжский с/с, д. Кокшеньгская.
Дом Лобазовой М.Т., кон. XIX в.
Общий вид с северо-востока.
Фото Вельфера С.В., 1989 г.

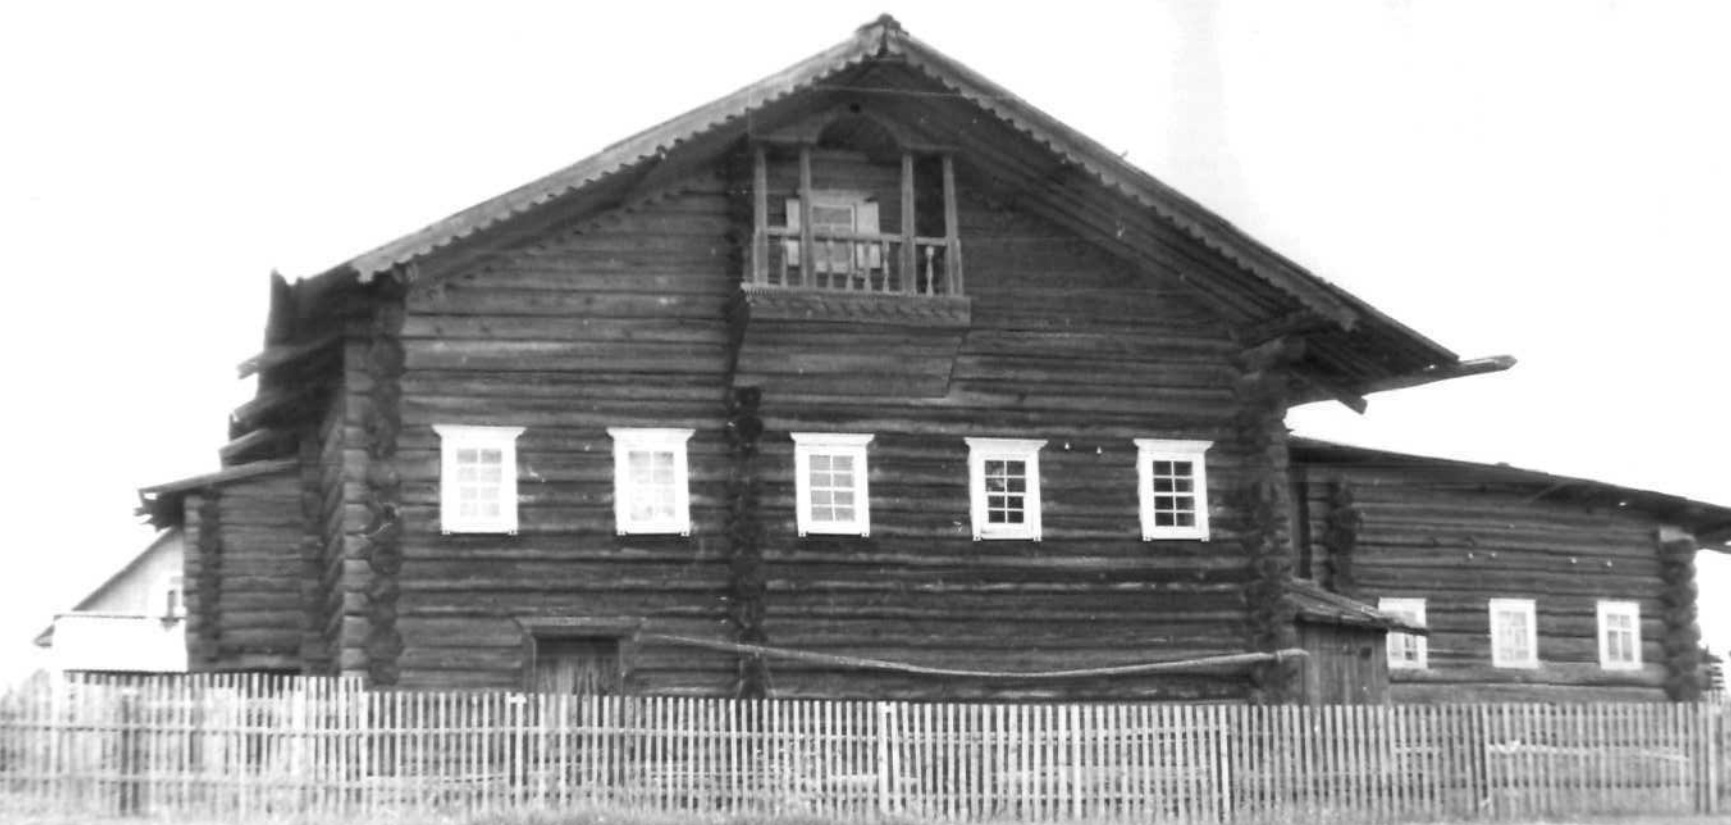
5. Вологодская обл., Нюксенский р-н,
Устюжский с/с, д. Кокшеньгская.
Дом Лобазовой М.Т., кон. XIX в.
Общий вид дома с зимовкой с юга.
фото Гельфера С.В., 1989 г.

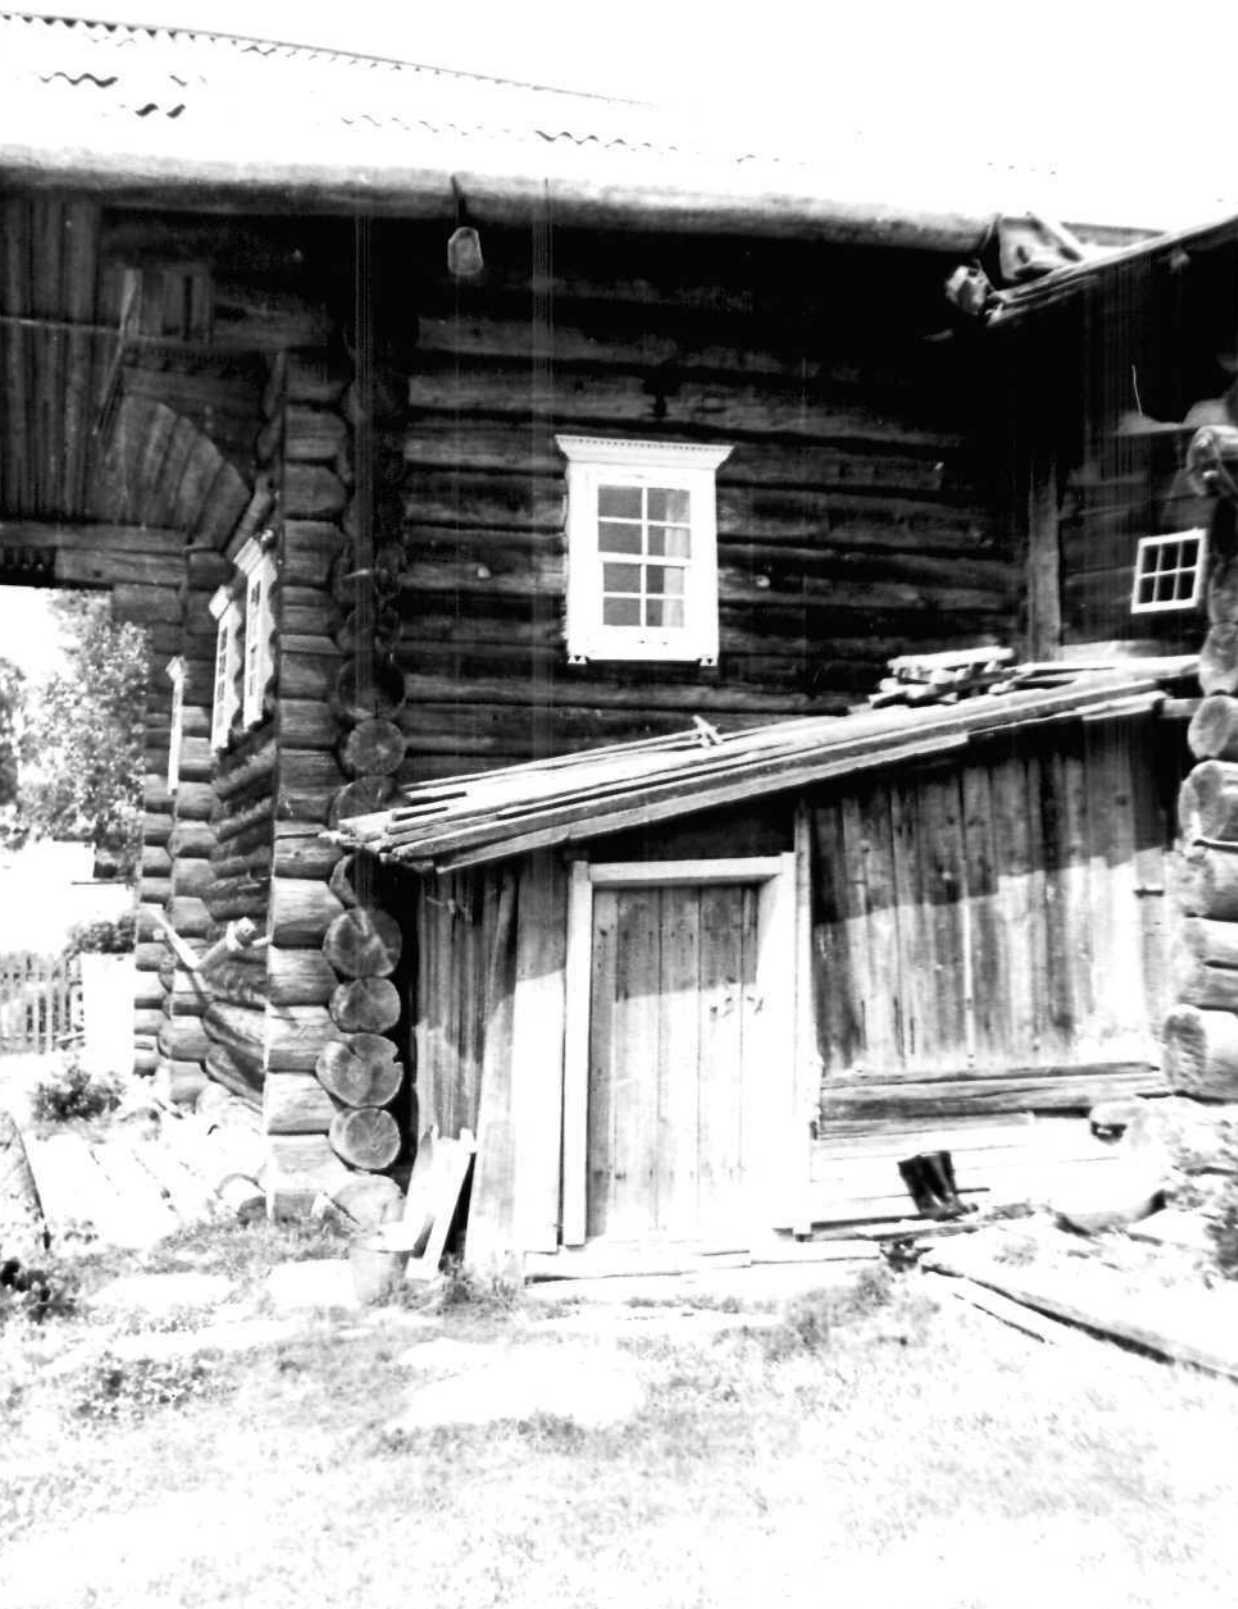
6. Вологодская обл., Нюксенский р-н,
Устюгский с/с, д. Кокшеньгская.
Дом Лобазовой М.Т., кон. XIX в.
Боковой восточный фасад избы.
Фото Гельмера С.В., 1989 г.

ведет крыльцо, выходящее на передний фасад, под односкатной кровлей (фото 6). Это - основной вход в дом, не считая черного хода через дровяной сарай и хлевные ворота с хоздвора.

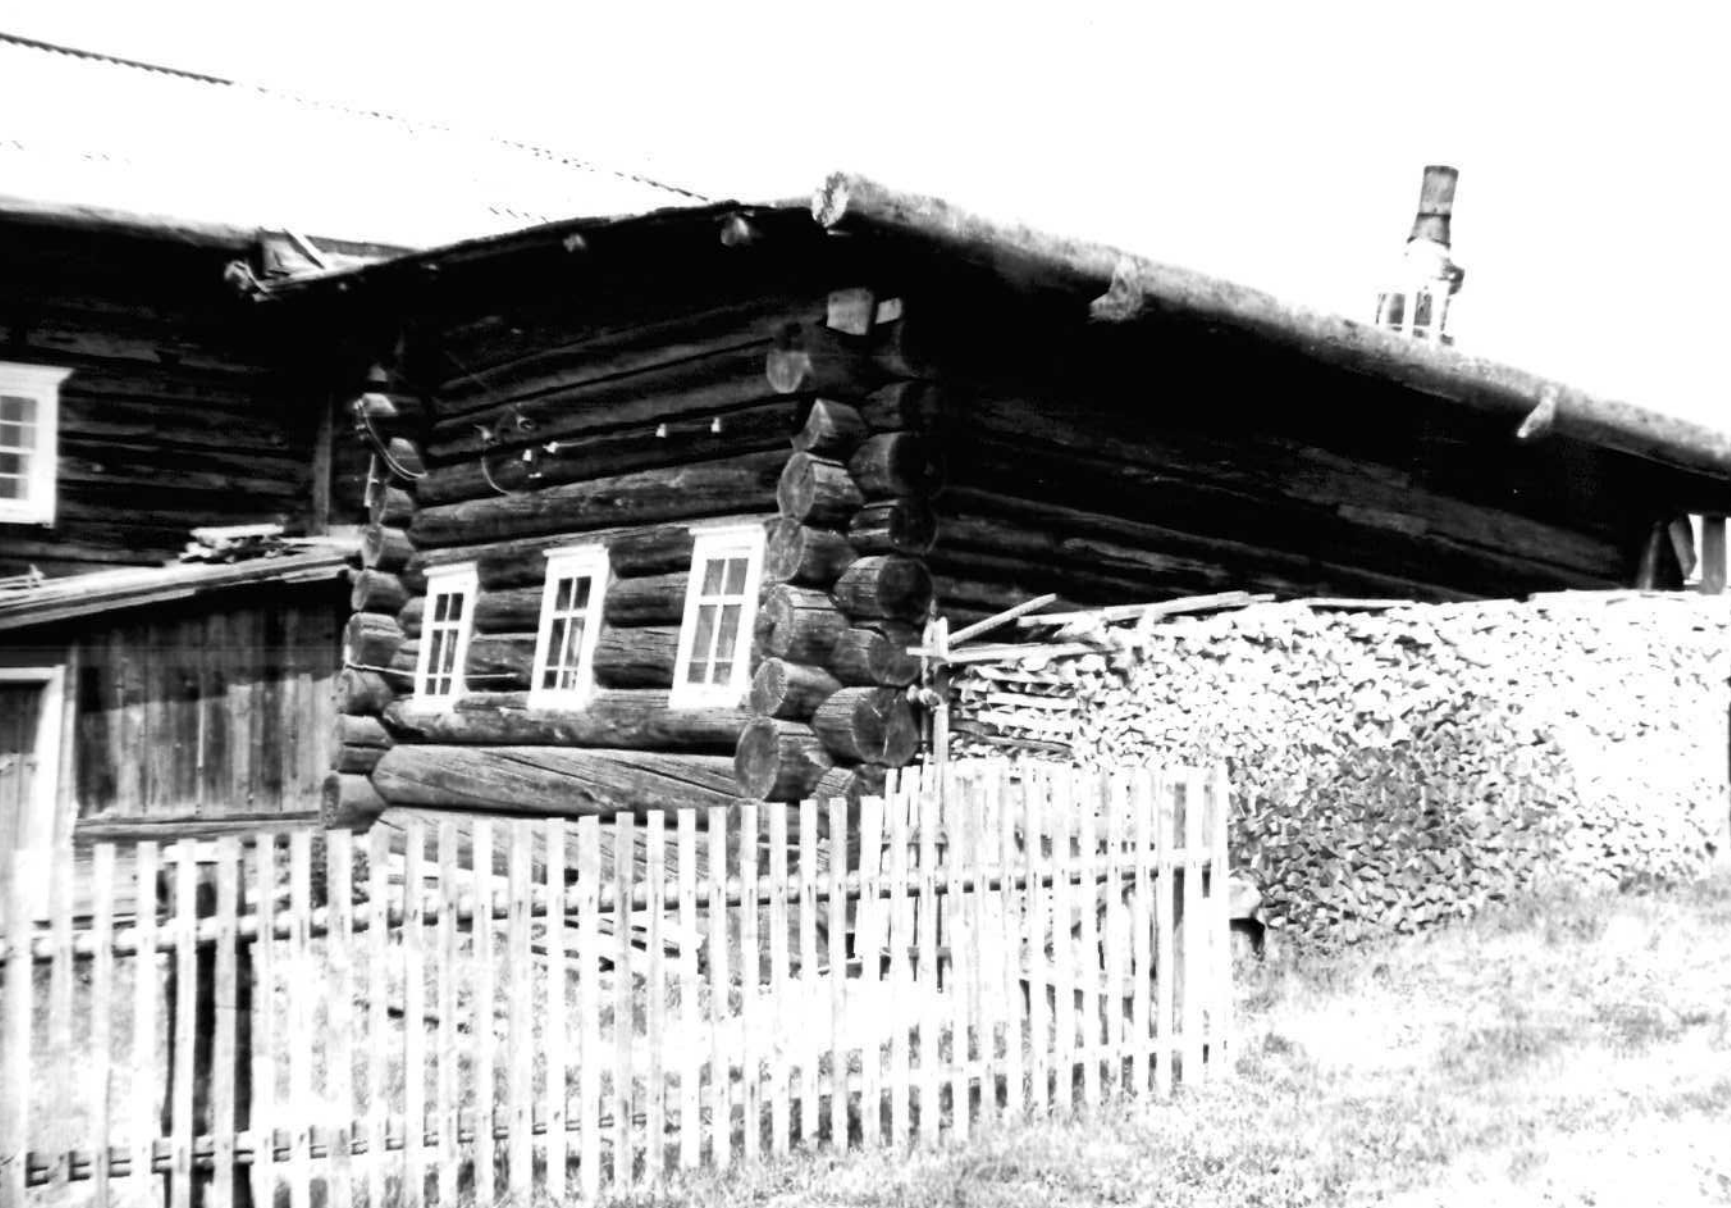
7. Вологодская обл., Нюксенский р-н,
Ужтюгский с/с, д. Кокшеньгская.
Дом Лобазовой М.Т., кон. XIX в.
Зимовка.

Фасадный декор зимней избы очень прост: оконные коробки выкрашены белилами, а над окнами прибиты нащельники простой формы. Такой

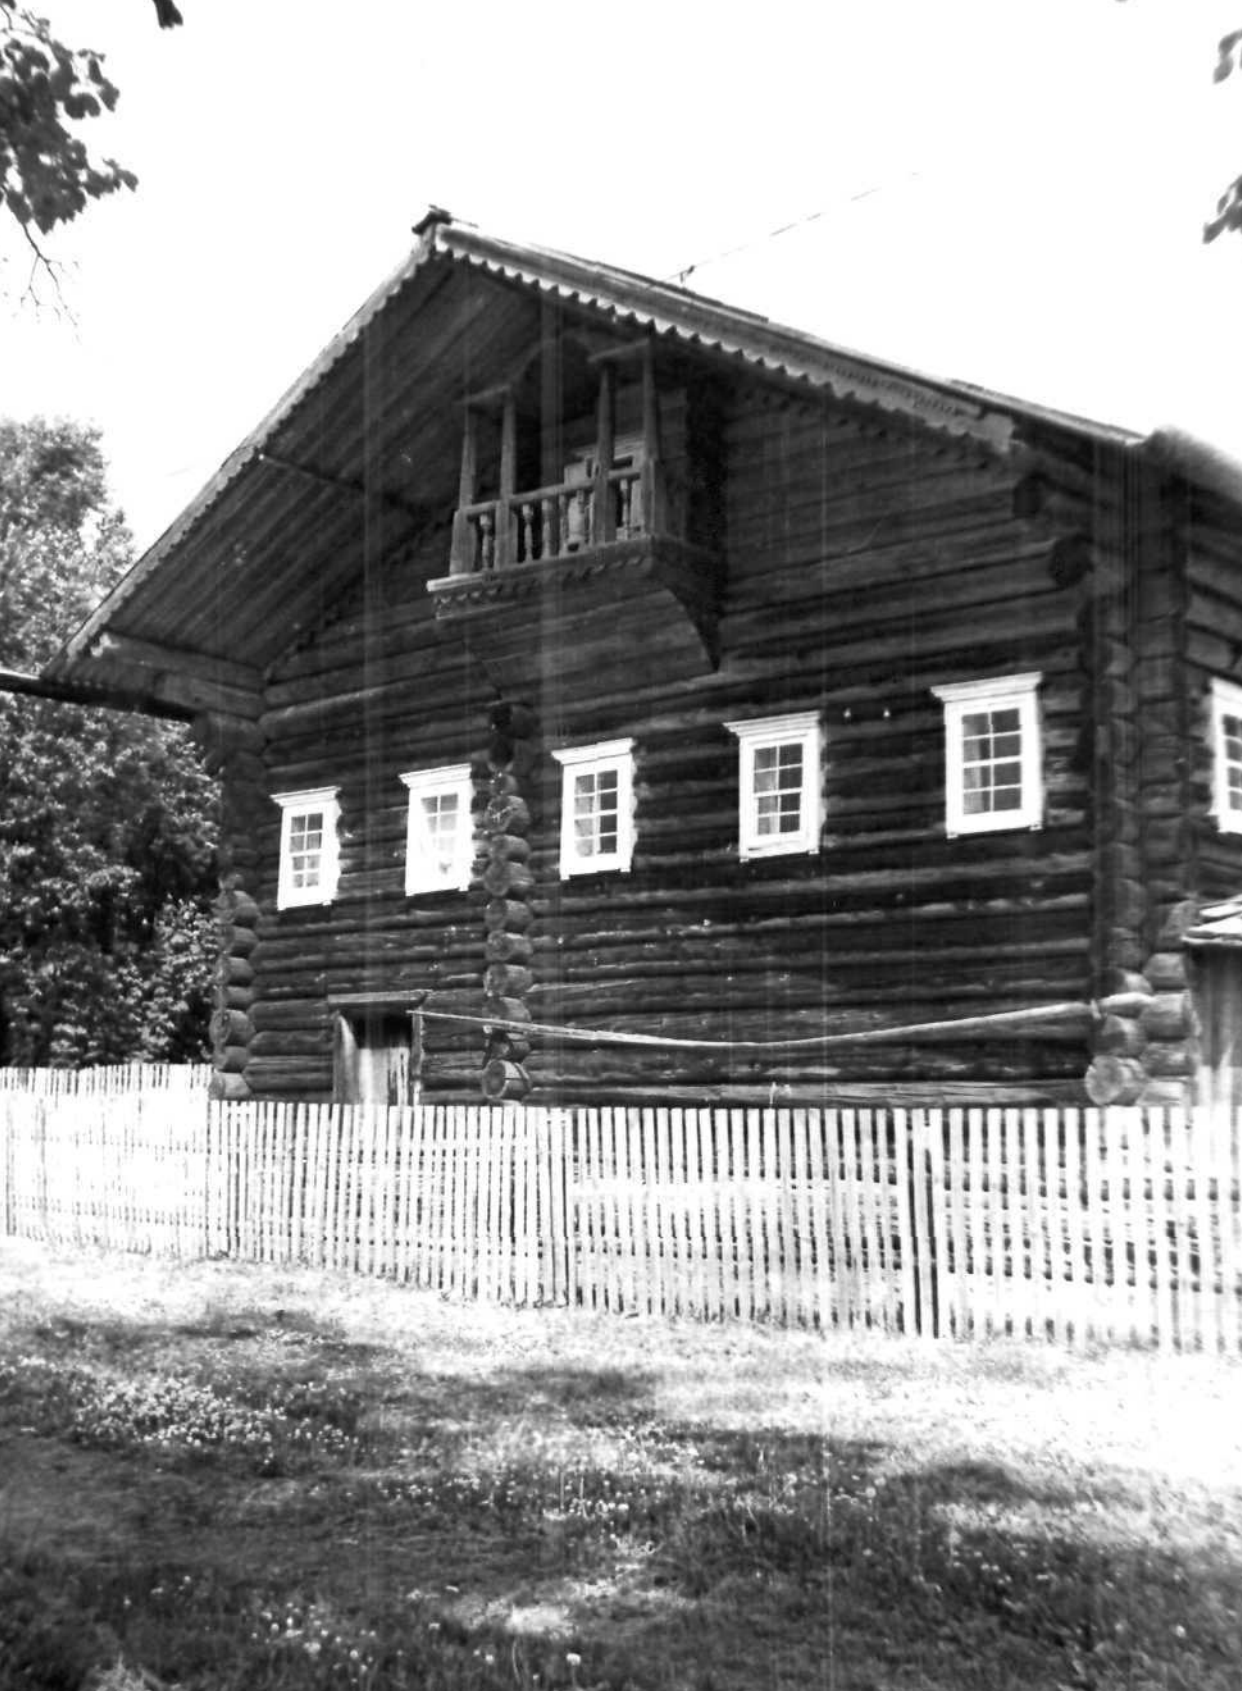
8. Вологодская обл., Нюксенский р-н,
Устюжский с/с, д.Кокшеньгская.
Дом Лобазова М.Т., кон.ХІХ в.
Главный южный фасад.
Фото Гельфера С.В., 1989 г.

Основным декоративным элементом главного фасада служит балкончик перед окном светелки (фото 8). Относительно небольшой, он устроен на выпусках нижних бревен сруба светелки; подбалконная плоскость подшита калеванными досками и верх её украшен накладными подзорами с волнообразной порезкой края и мелкими сухариками (фото 10). Ограждение балкона выполнено из точеных баясов (фото 9). Окно светелки украшает наличник с филенчатыми ставнями. Вынос кровли на главном фасаде подшит понизу, а по скатам кровли разложены дощатые причелины, рисунок которых повторяет порезку подзора балкона; некогда причелины оканчивались полотенцами (фото 11).

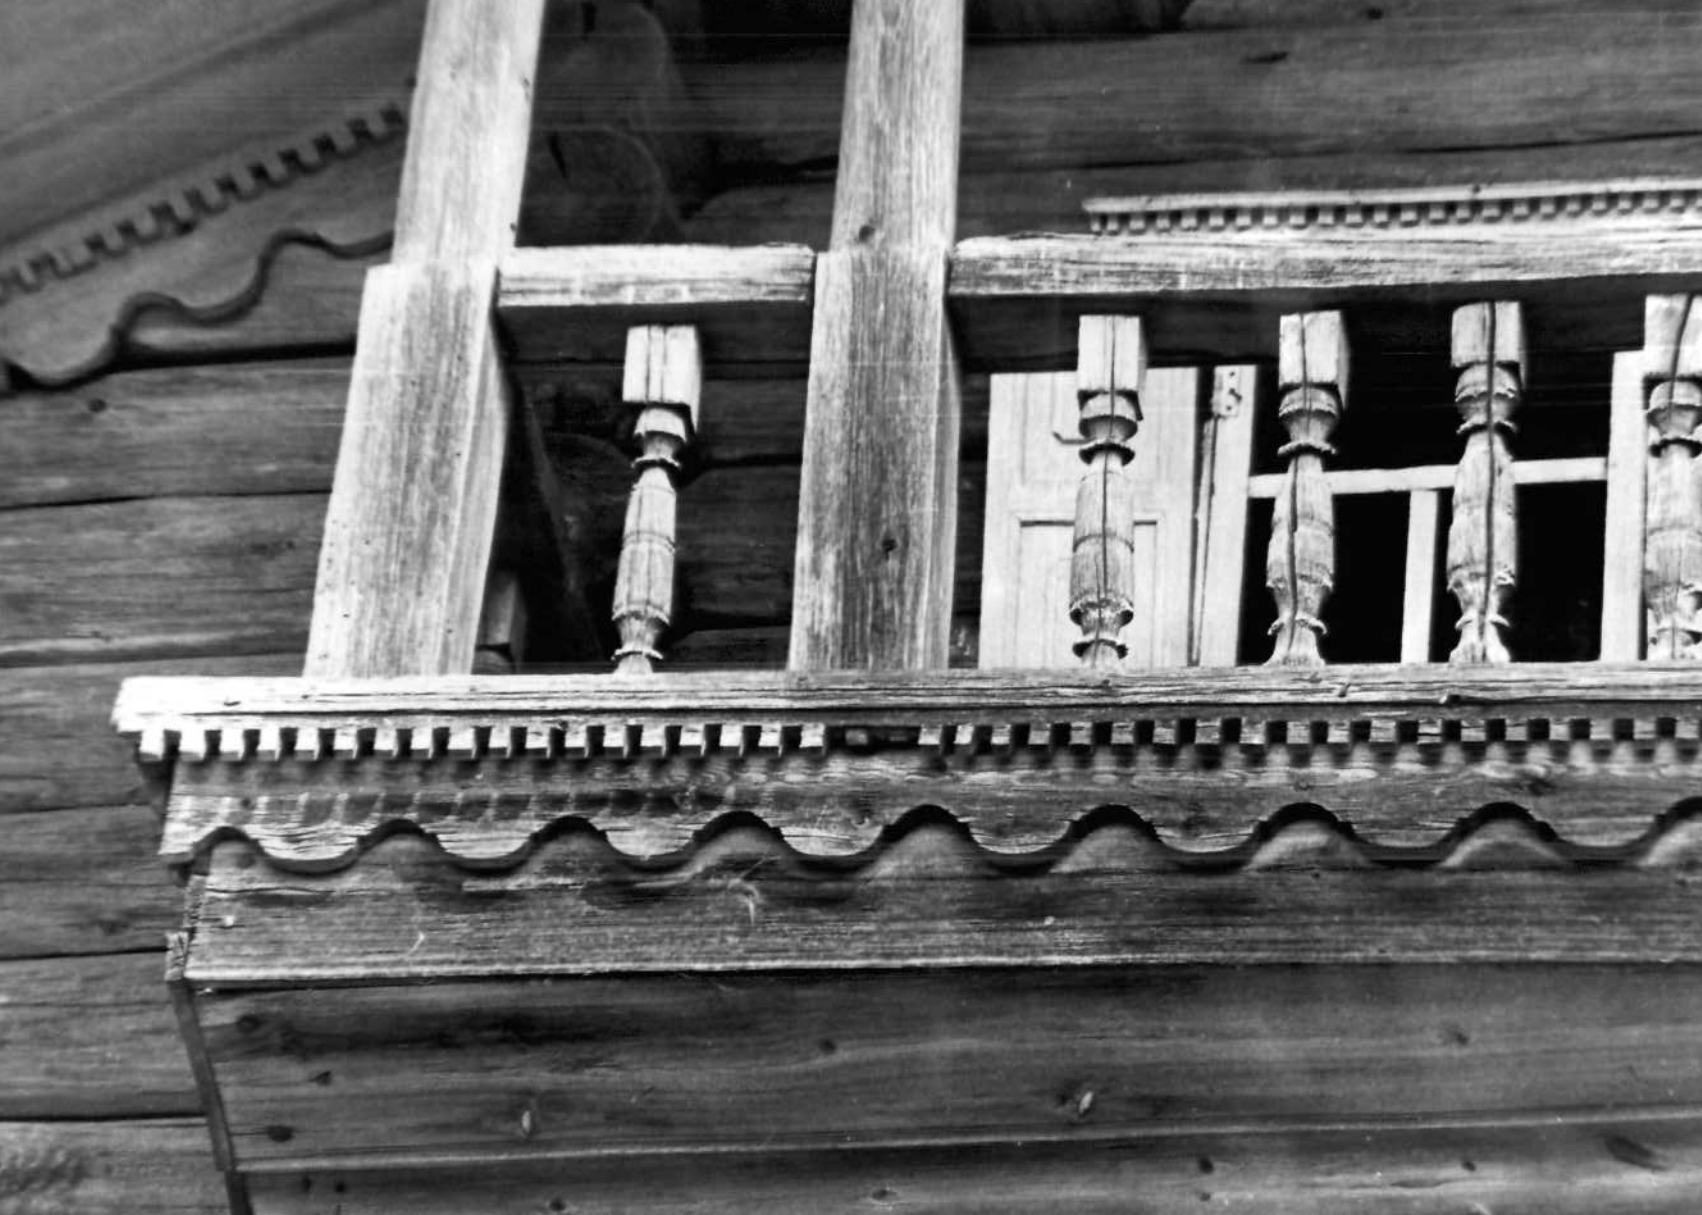
9. Вологодская обл., Нюксенский р-н,
Устьюгский с/с, д. Кокшеньгская.
Дом Лобазовой М.Т., кон. XIX в.
Главный фасад: балкон.
фото Гельфера С.В., 1989 г.

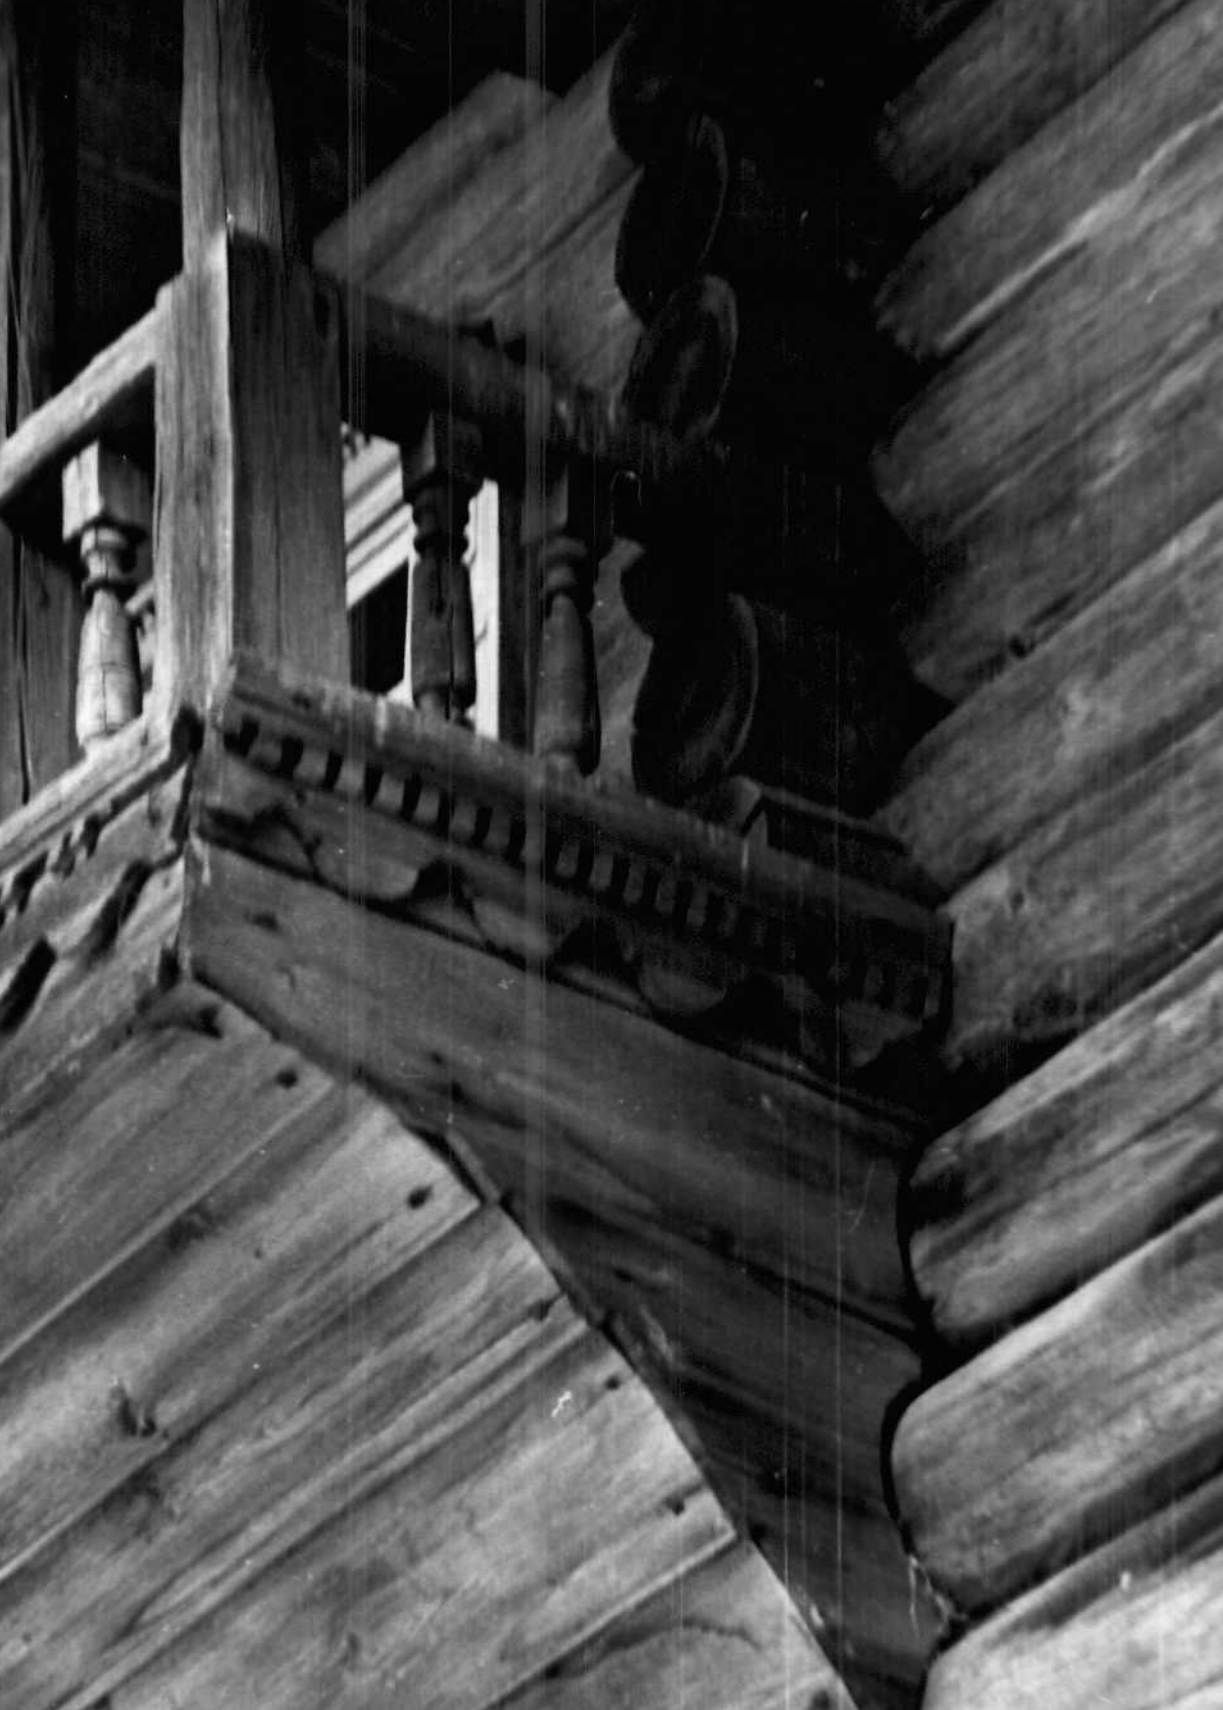
10. Вологодская обл., Нюксенский р-н,
Уфтыгский с/с, д. Кокшеньгская,
Дом Лобазовой М.Т., кон. XIX в.
Главный фасад: консоль балкона.
фото Гельфера С.В., 1989 г.

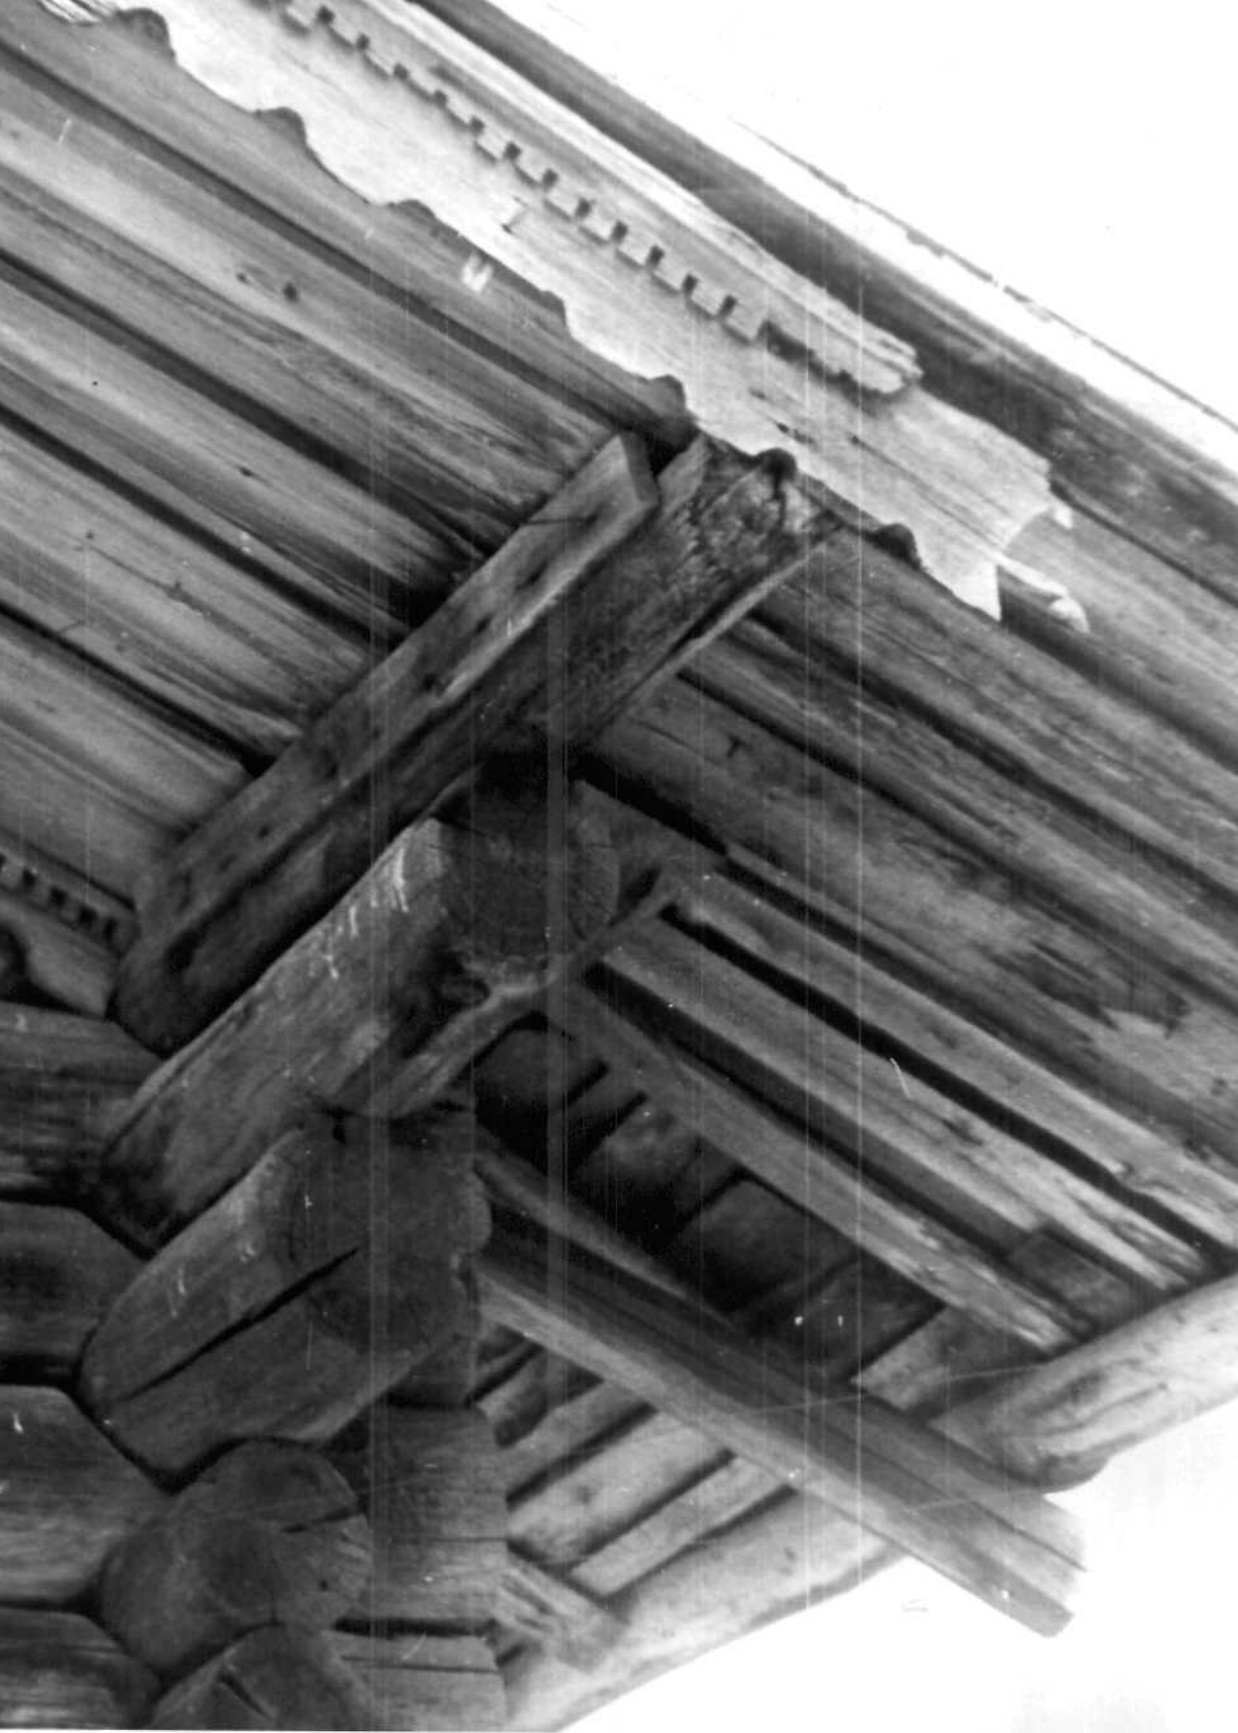
II. Вологодская обл., Нюксенский р-н,
Уфтюгский с/с, д. Кокшеньгская.
Дом Лобазовой М.Т., кон. XIX в.
Главный фасад: посомы и причелина.
Фото Гельфера С.В., 1989 г.
