П А С П О Р Т

Дом Лобазовой М.Т.II. ТИПОЛОГИЧЕСКАЯ
ПРИНАДЛЕЖНОСТЬ

Конец XIX века

Вологодская обл., Нюксенский р-н,

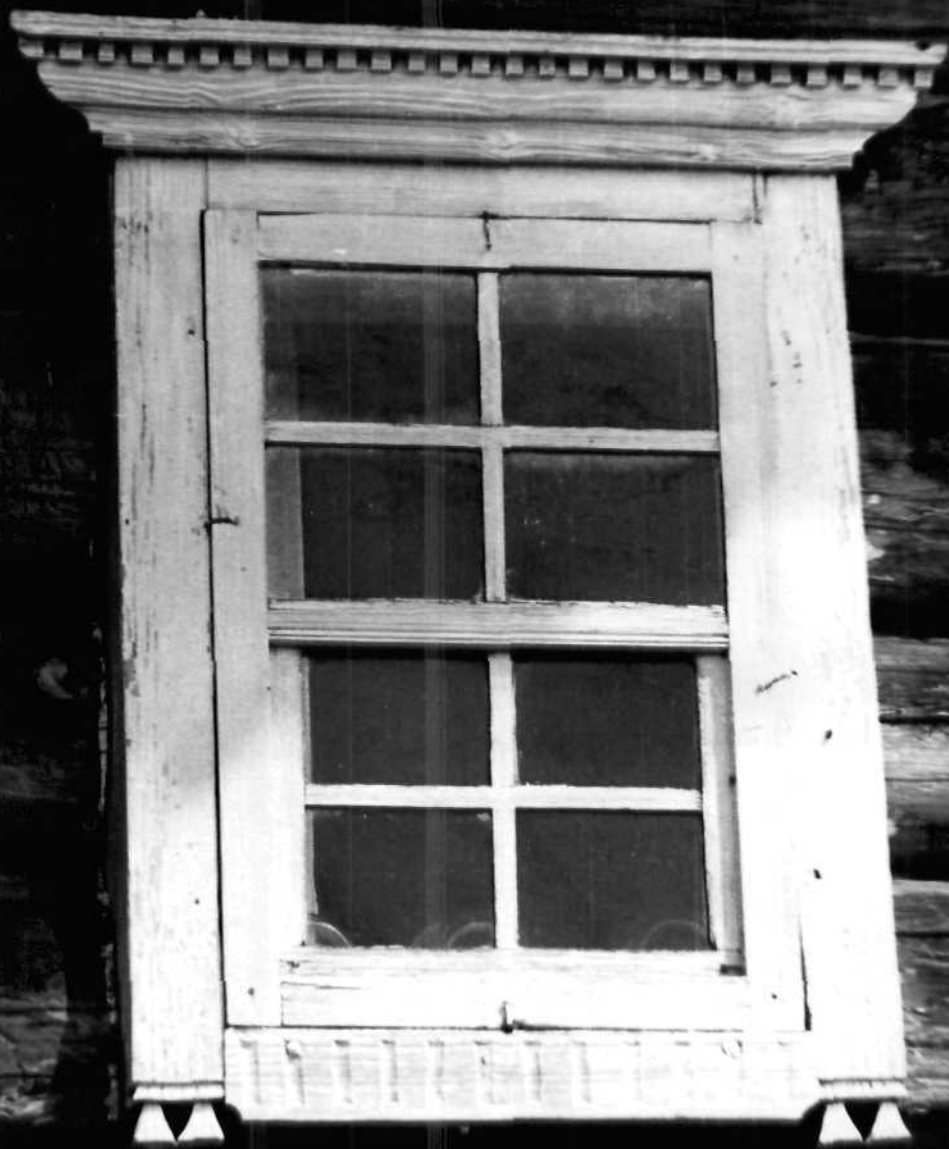
12. Вологодская обл., Нюксенский р-н,
Устьюгский с/с, д. Кошненьгская.
Дом Лобазовой М.Т., кон. XIX в.
Главный фасад: окно.
Фото Гельзера С.В., 1989 г.

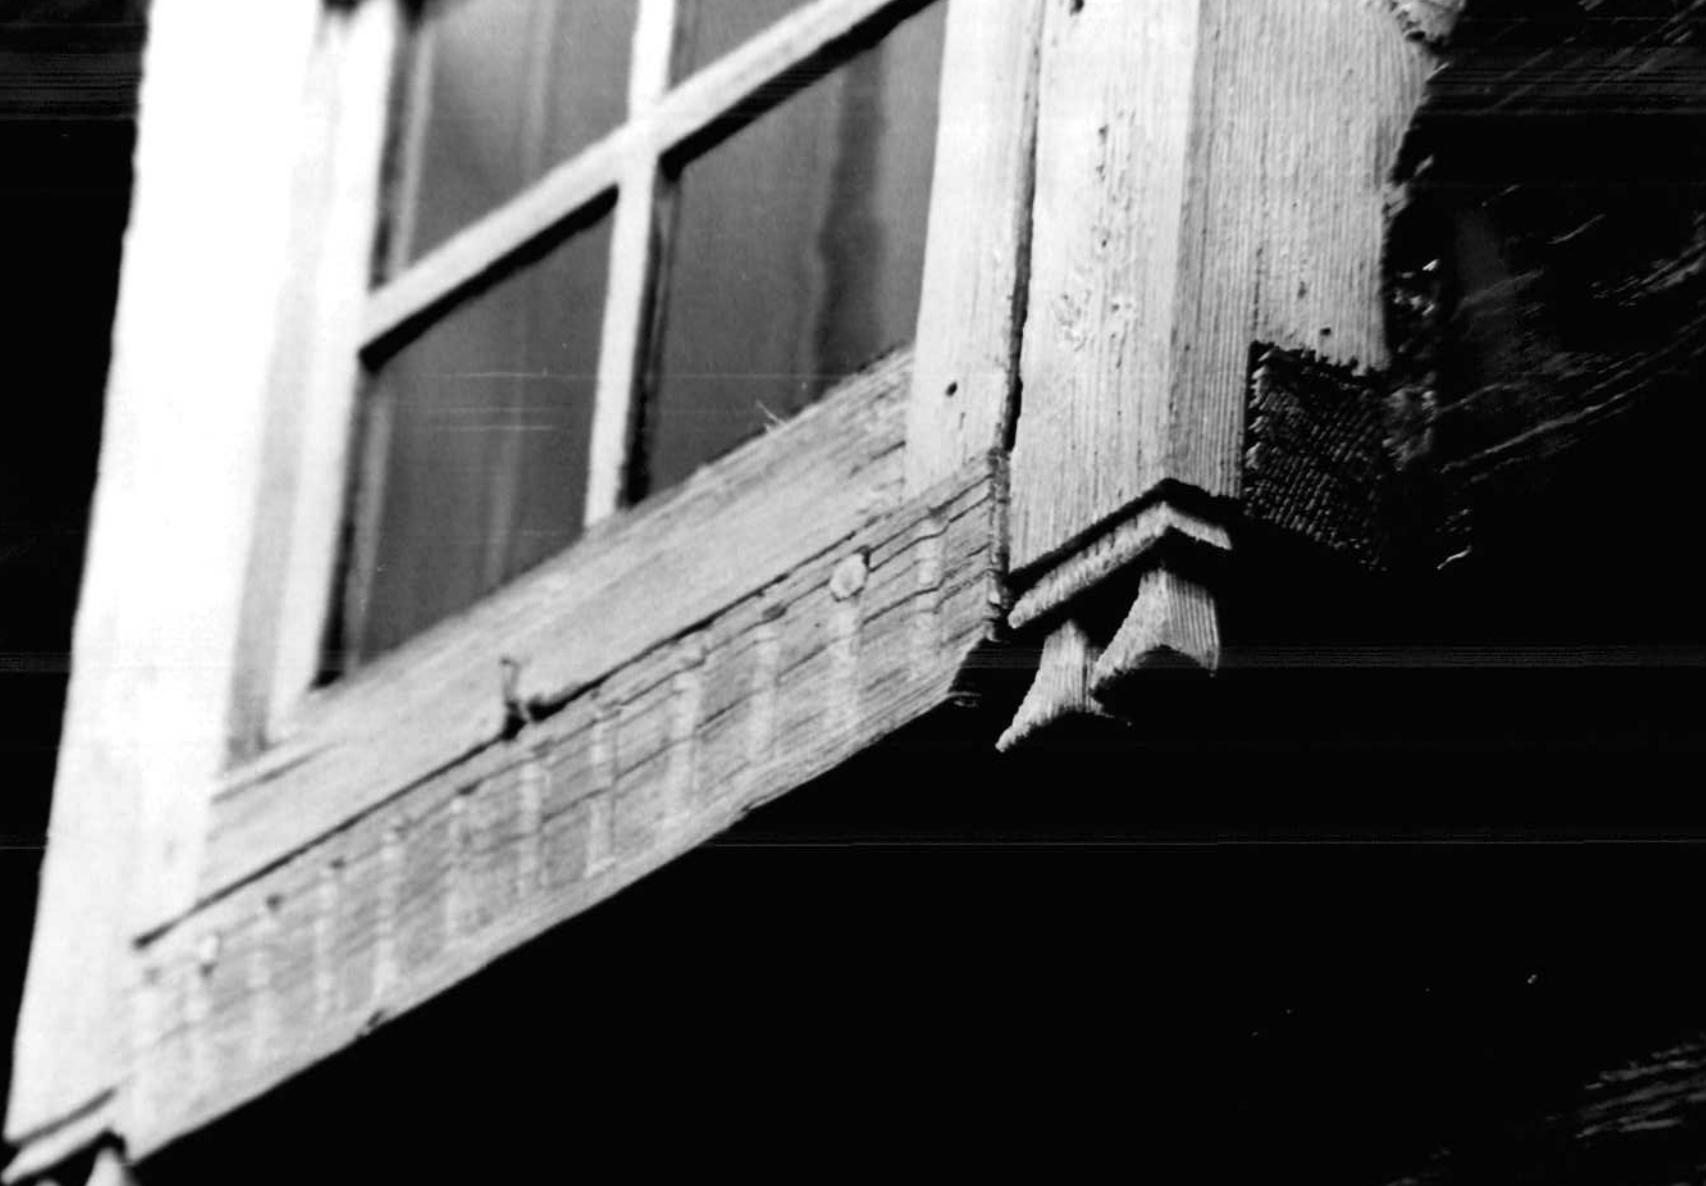
13. Вологодская обл., Нюксенский р-н,
Устюжский с/с, д. Кокшеньгская.
Дом Лобазовой М.Т., кон. XIX в.
Низ окна.

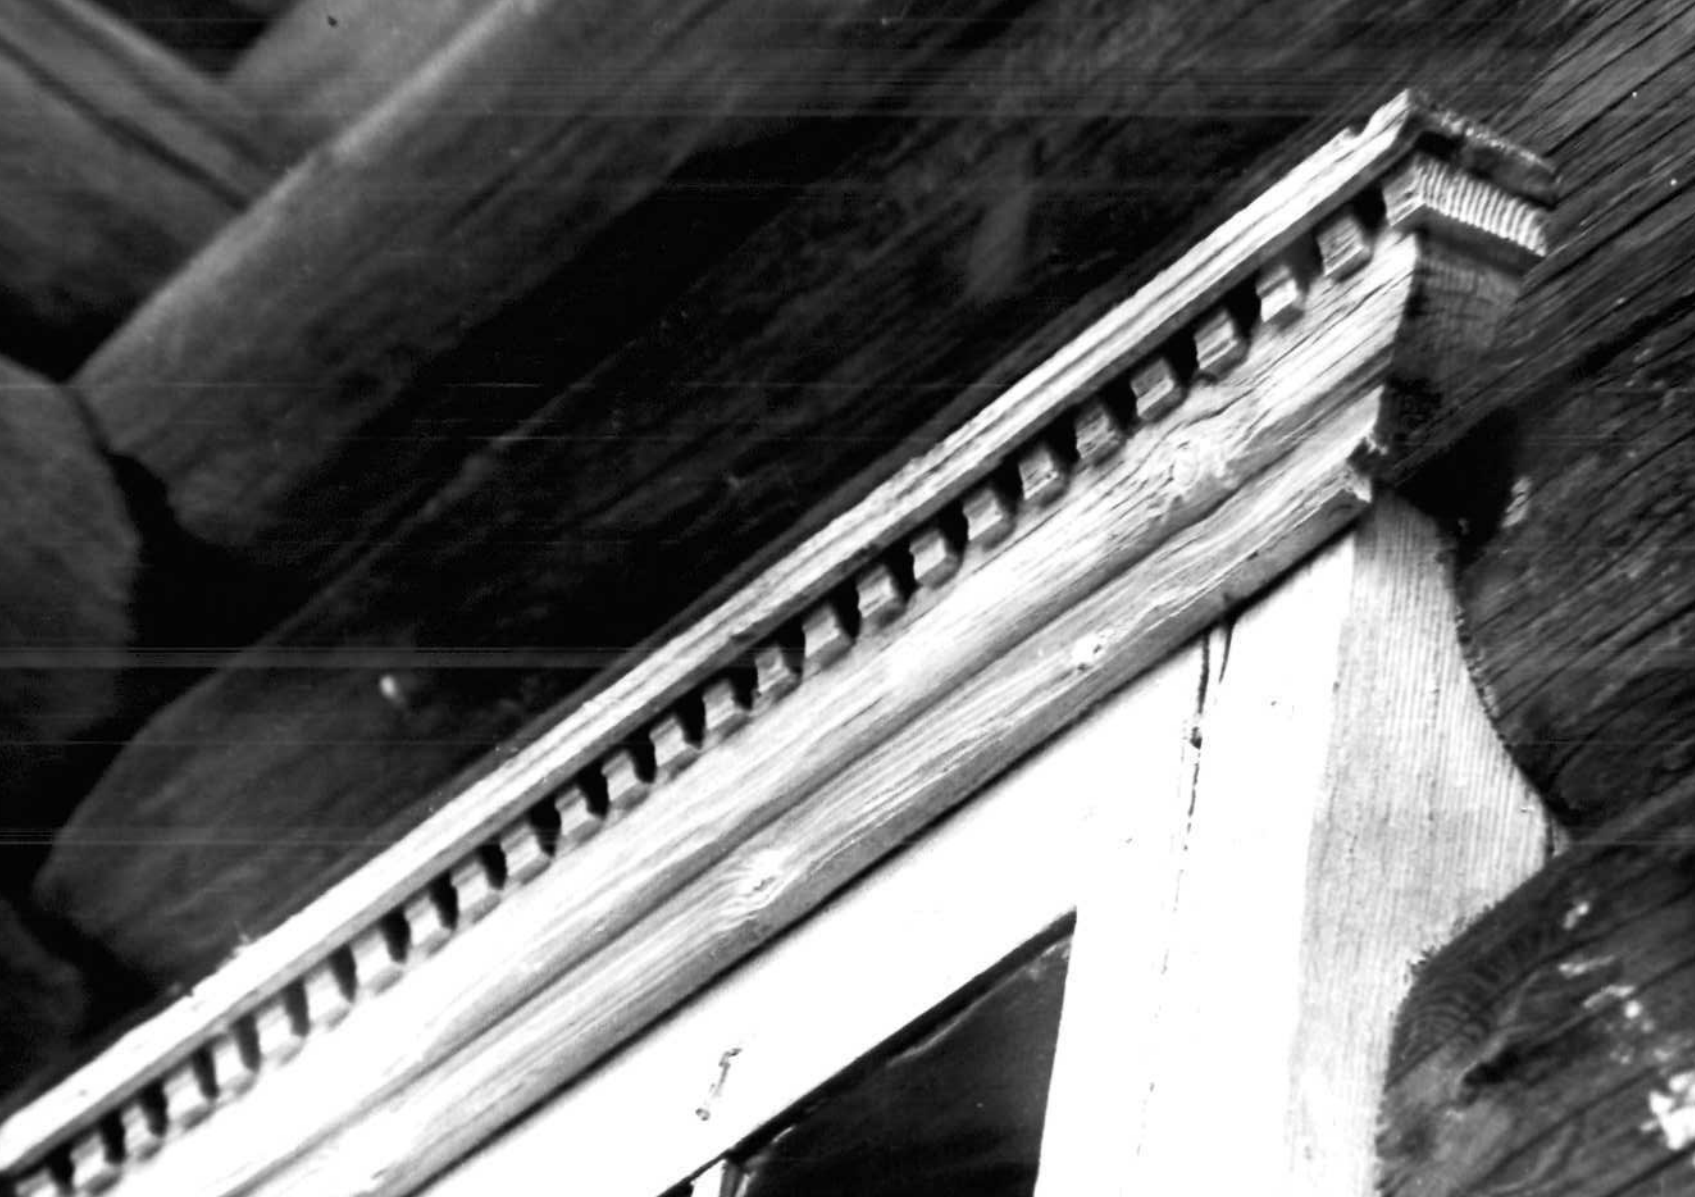
14. Вологодская обл., Нюксенский р-н,
Устюгский с/с, д. Кокшеньгская.
Дом Лобазовой М.Т., кон. XIX в.
Вершник окна.

В декоре фасадов, очень простом, сохранились, однако, все подлинные детали, сосредоточенные, в основном, на главном фасаде. На фоне необшитых стен ярко выделяются окрашенные белилами оконные коробки, с профилированными нащельниками поверху, украшенными мелкими сухариками (фото 14). Боковые косыки оканчиваются внизу двойными подвесками, а на оконных подушках снаружи прибиты доски с выемчатой порезкой (фото 13). Интересны восьмистекольные оконные рамы, часть которых выполнена двухчастными, с подъёмной нижней рамой (фото 12). Профилированный нащельник прибит и над дверью в подклет (на главном фасаде дома, под окнами горницы - фото 15,16). Личину врезного замка в двери защищает фигурная железная накладка (фото 17).

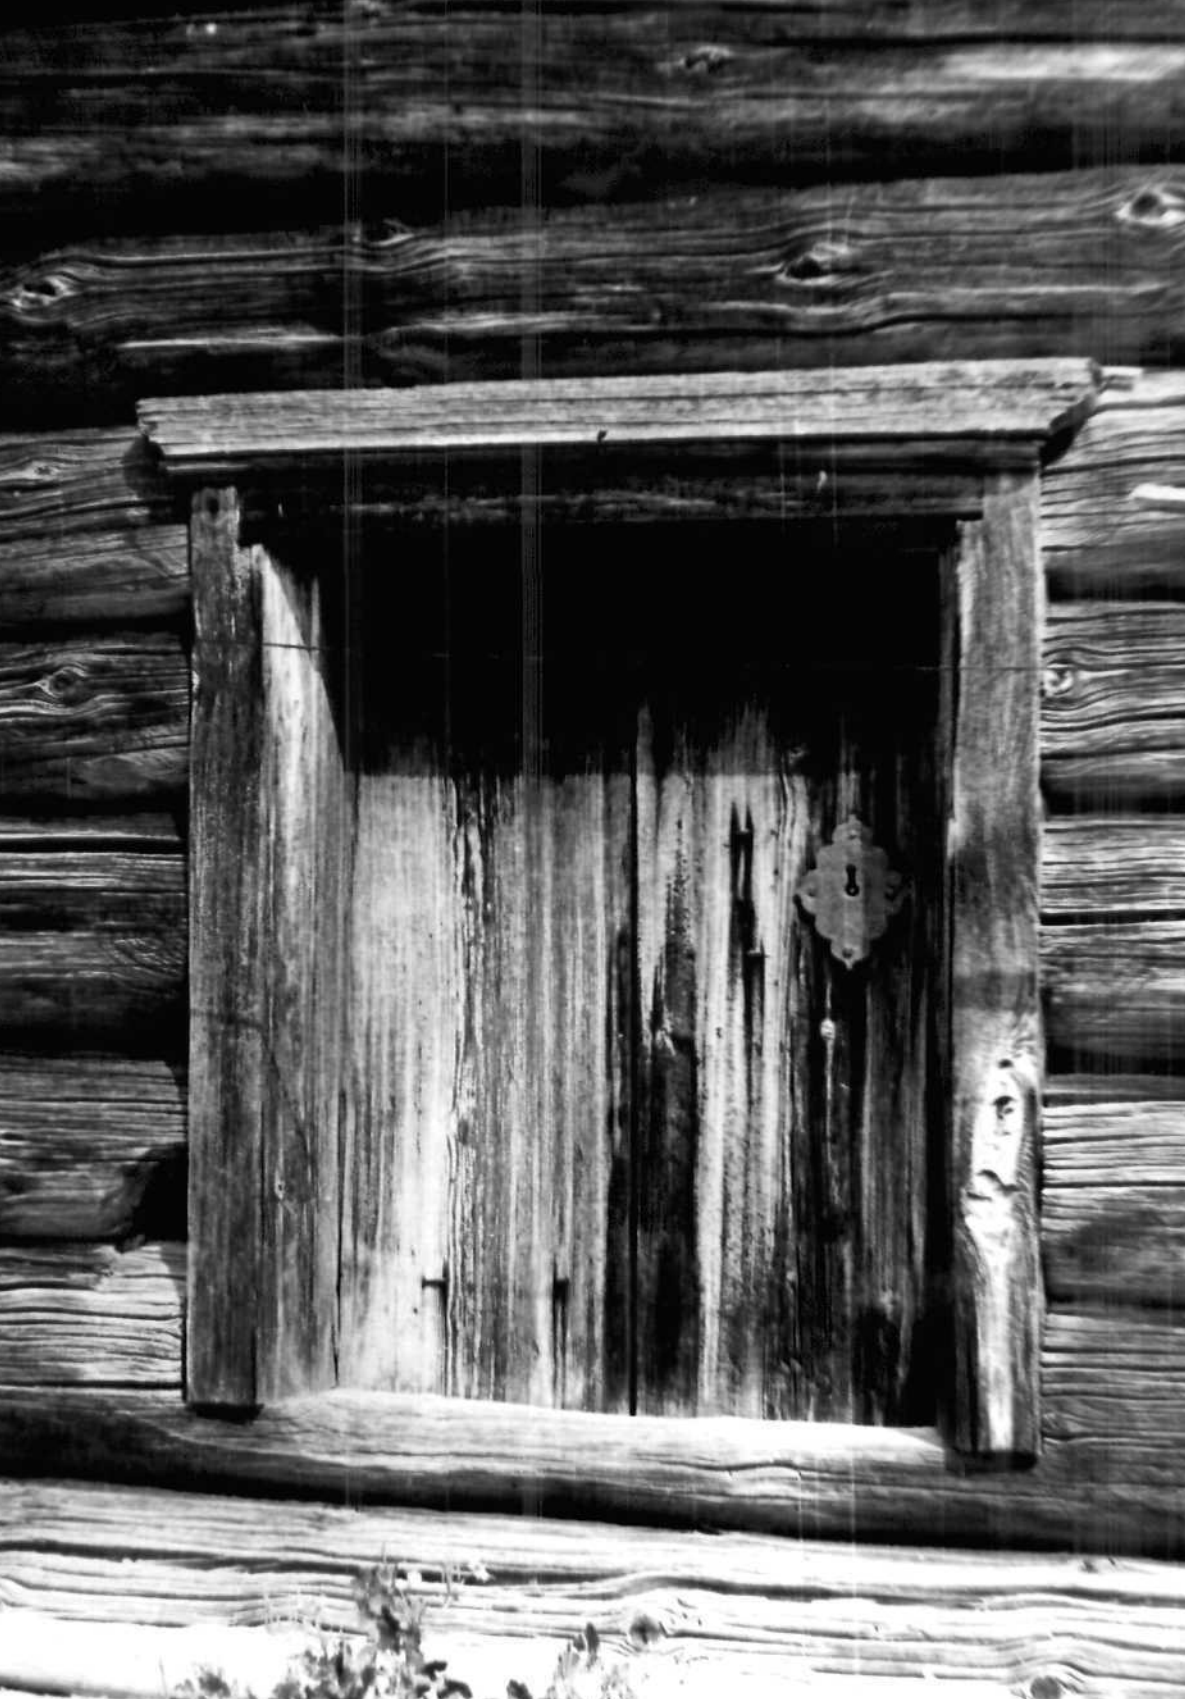
15. Вологодская обл., Нюксенский р-н,
Устюжский с/с, д. Кокшеньгская.
Дом Лобазовой М.Т., кон. XIX в.
Главный фасад: дверь в подклет.
фото Гельфера С.В., 1989 г.

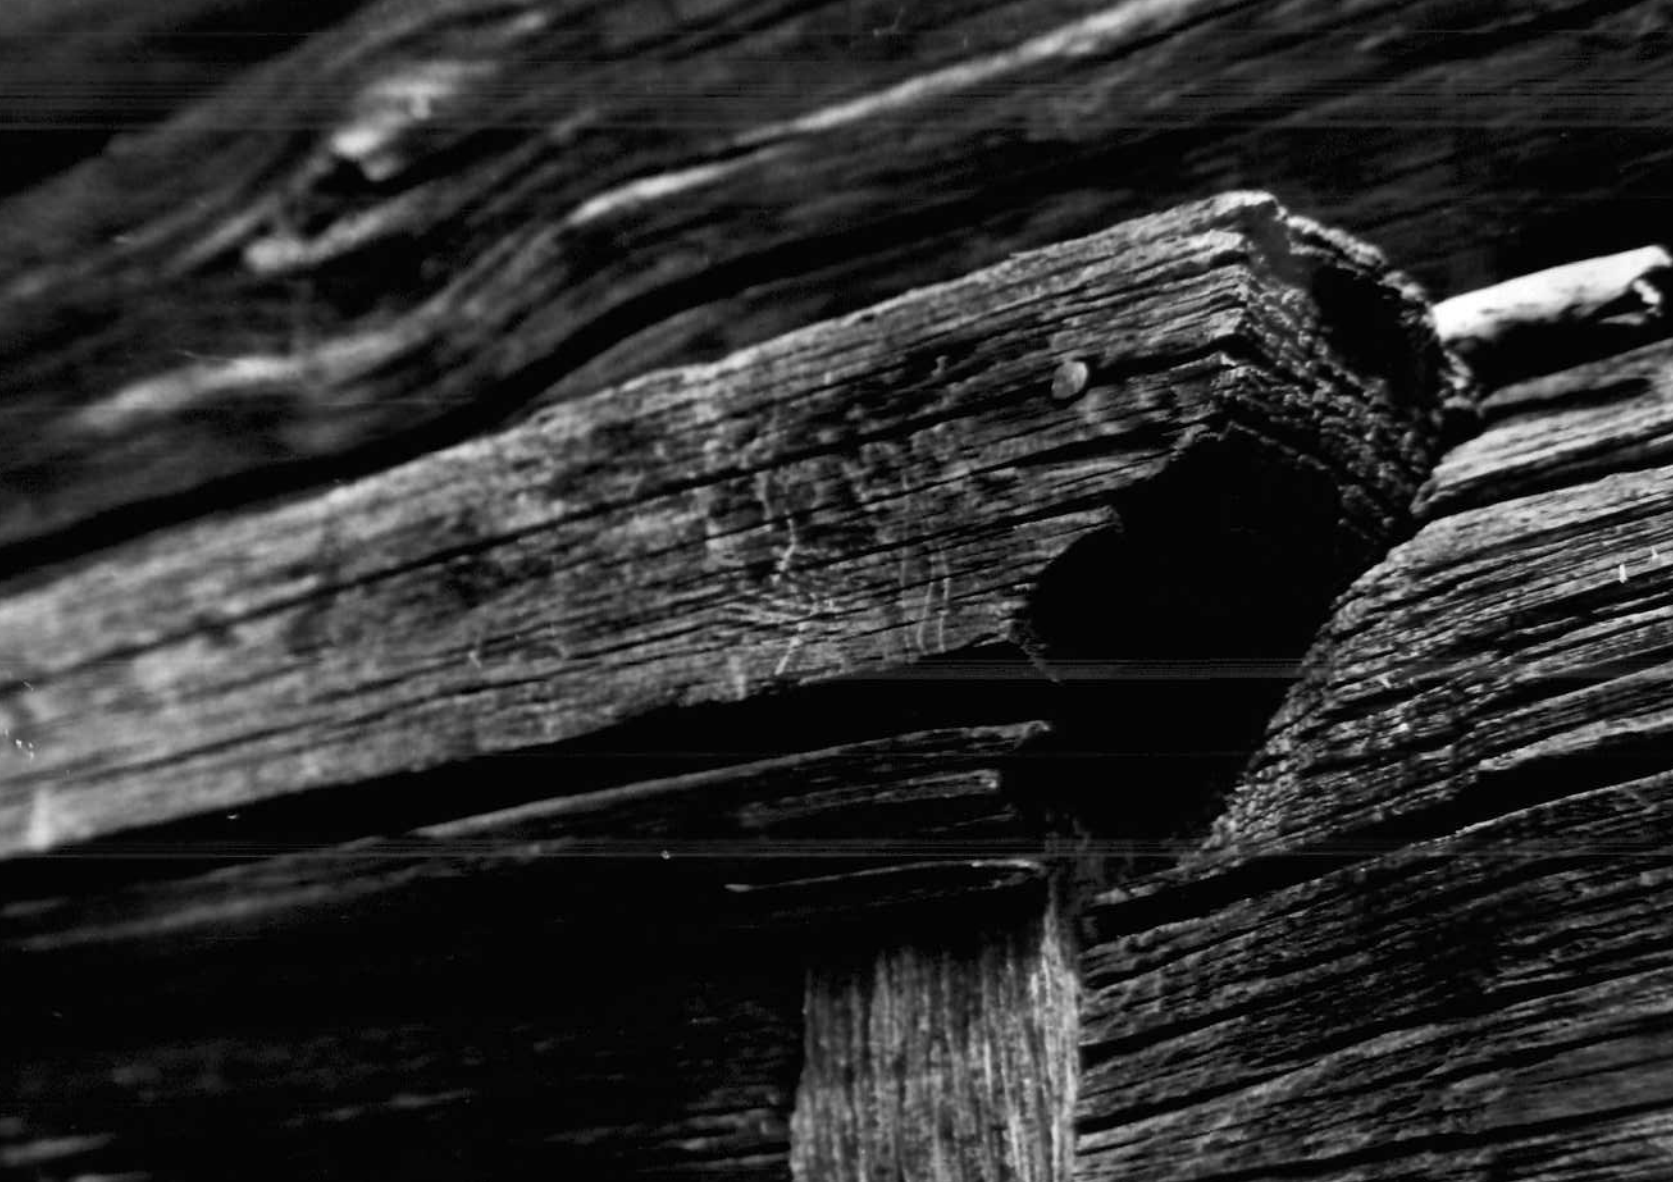
16. Вологодская обл., Нюксенский р-н,
Устюжский с/с, д.Кокшеньгская.
Дом Лобазовой М.Т., кон.XIX в.
Вершинок двери в подклет.
фото Гельфера С.В., 1989 г.

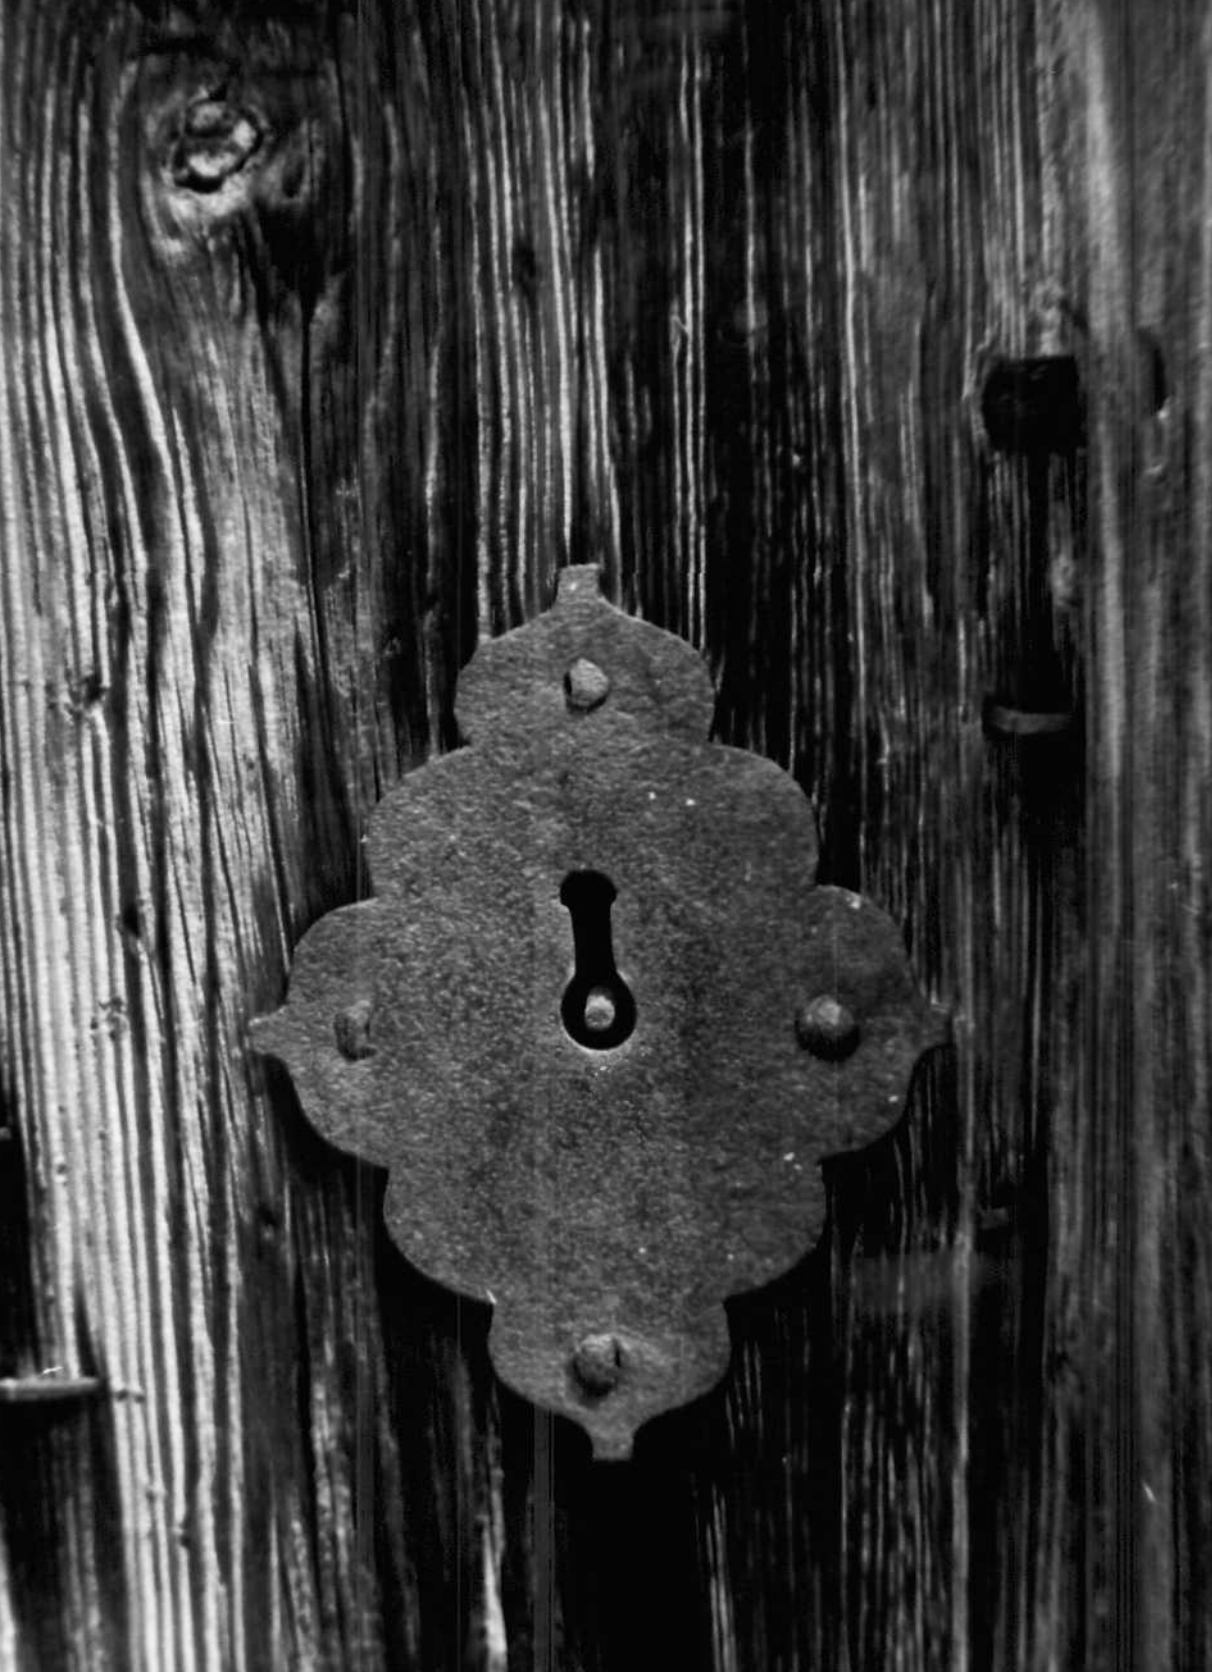
17. Вологодская обл., Нюксенский р-н,
Уфтюгский с/с, д. Кокшеньгская.
Дом Лобазовой М.Т., кон. XIX в.
Дверь в подклет: личина замка.
фото Гельмера С.В., 1989 г.

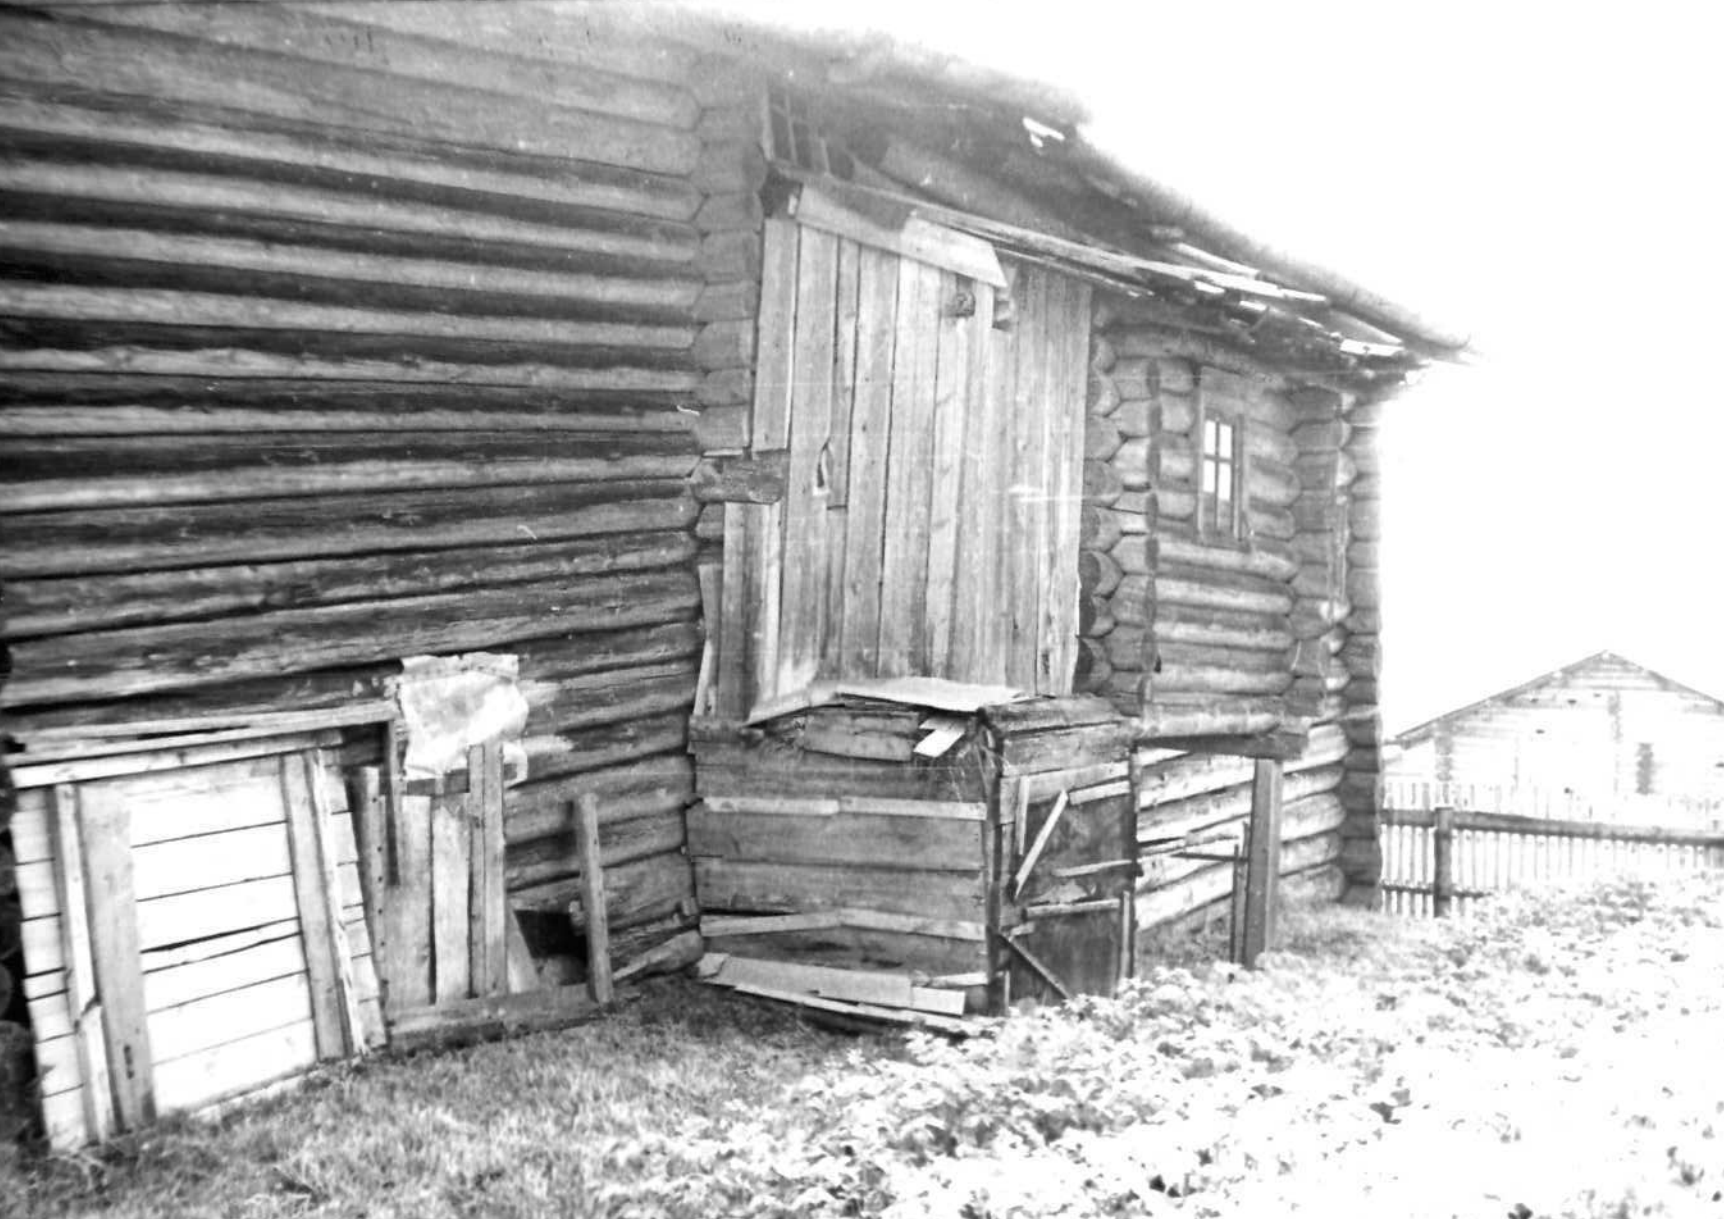
18. Вологодская обл., Нюксенский р-н,
Устюгский с/с, д. Кокшеньгская.
Дом Лобазовой М.Т., кон. XIX в.
Боковой западный фасад.
Фото Гельфера С.В., 1989 г.

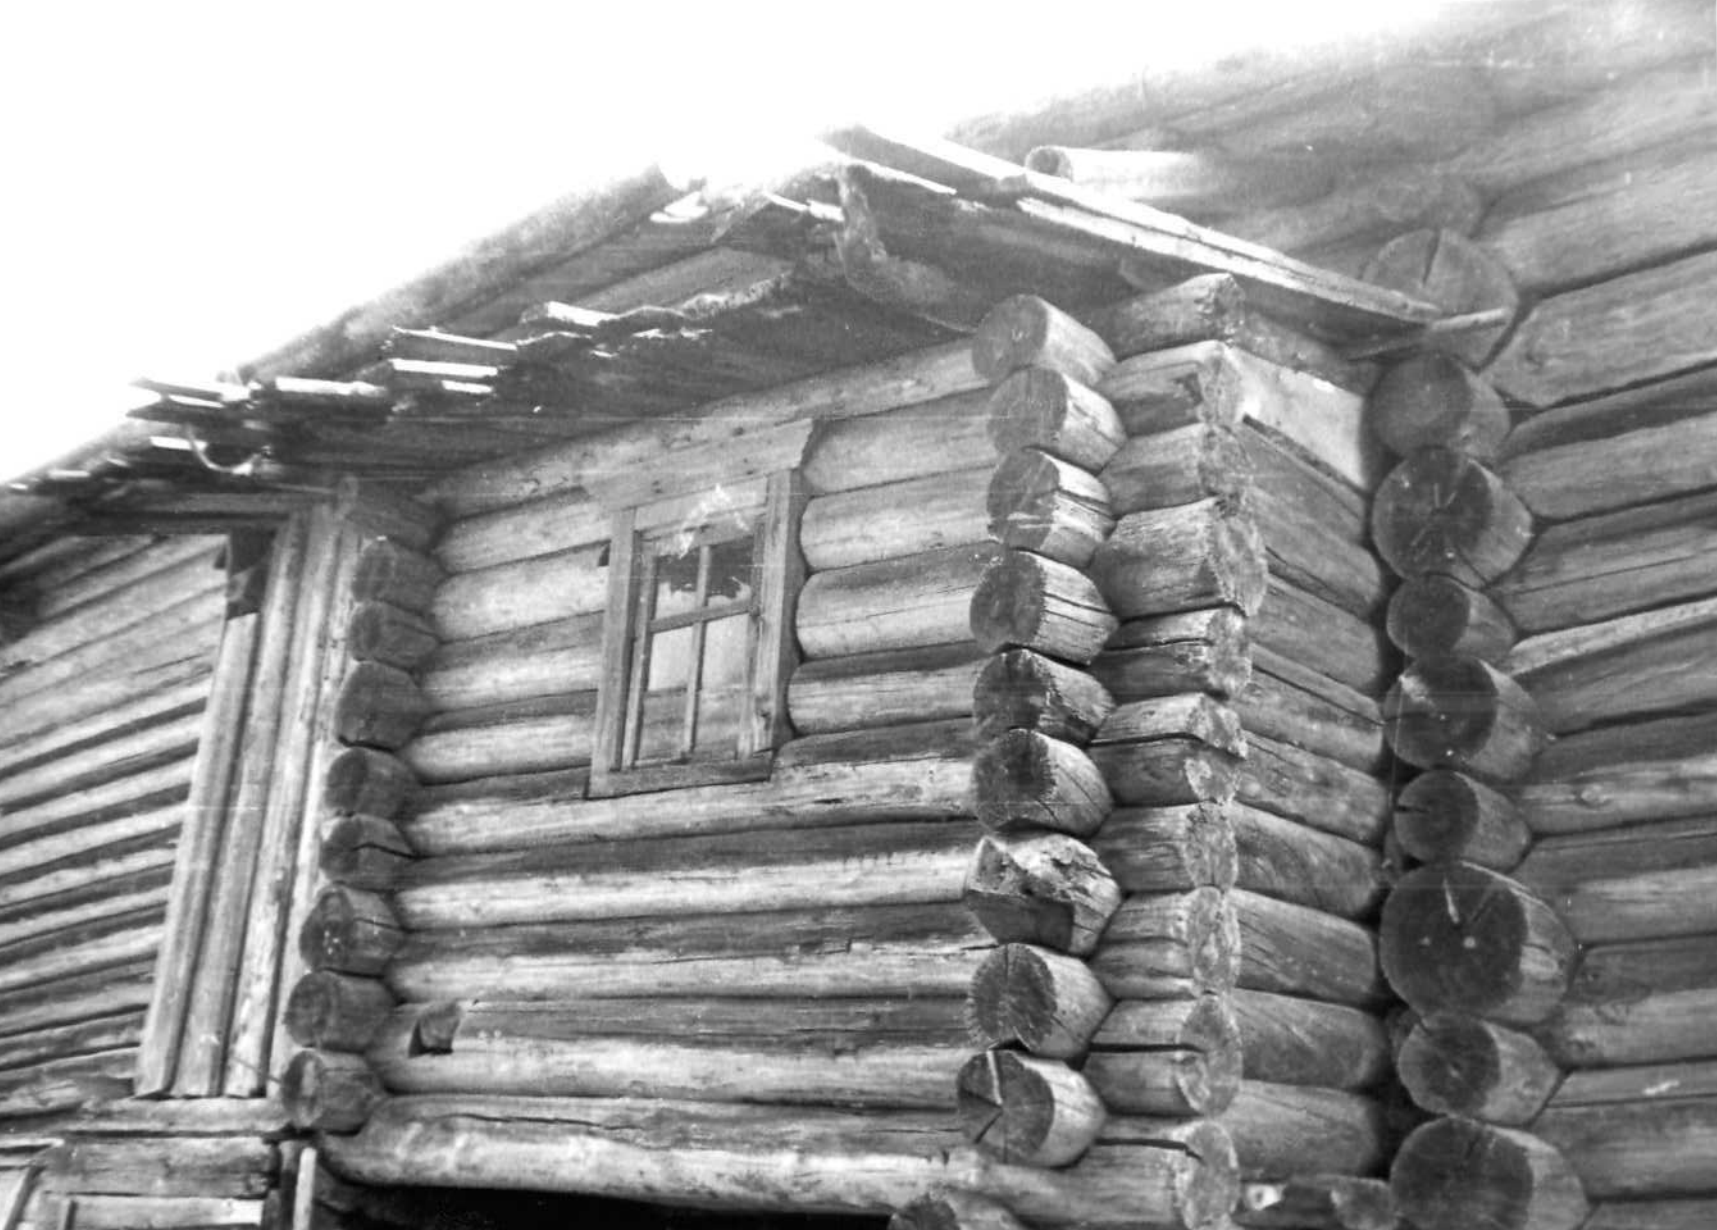
19. Вологодская обл., Нюксенский р-н,
Ужтюгский с/с, д. Кокшеньгская.
Дом Лобазовой М.Т., кон. XIX в.
Боковой фасад: прибор чулана.
Фото Гельфера С.В., 1989 г.

же профилированный наличник украшает и оконце прируба к западному фасаду дома (фото 19).

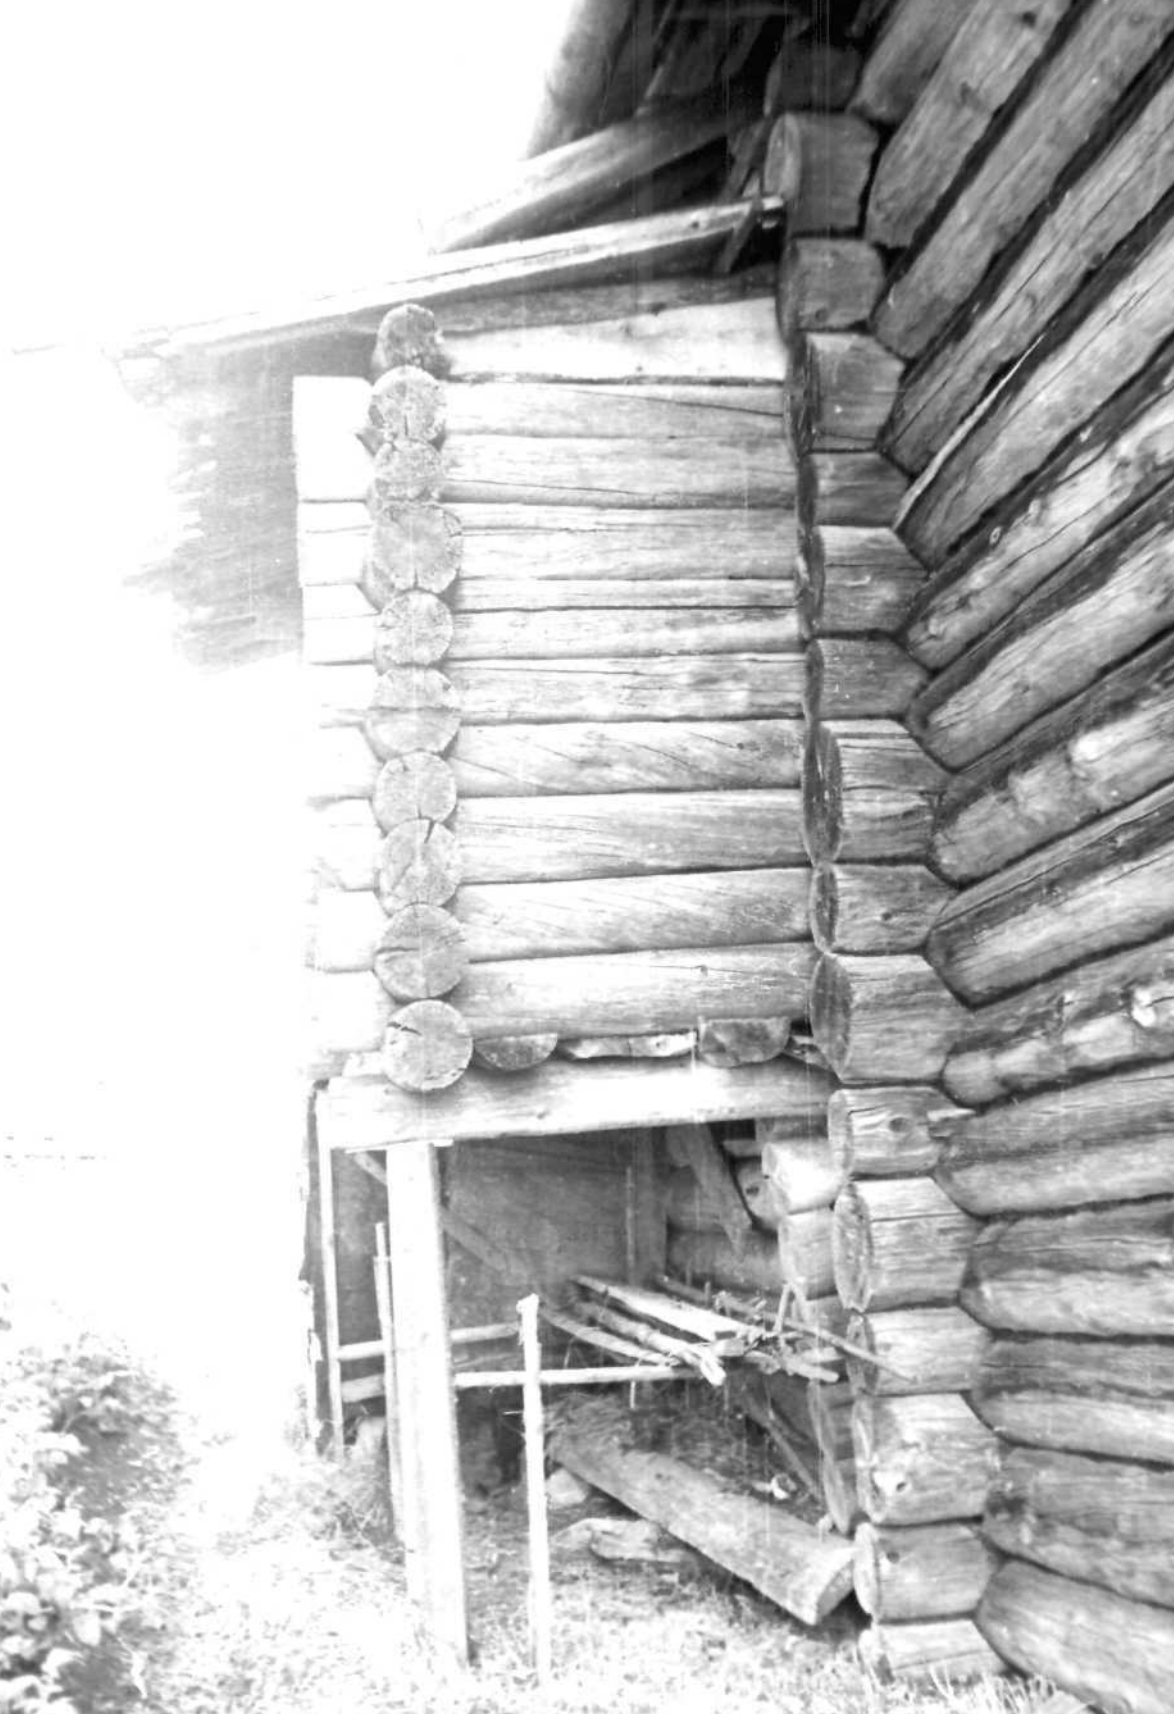
20. Вологодская обл., Никсецкий р-н,
Уфтюгский с/с, д. Кокшеньгская.
Дом Лобазовой М.Т., кон. XIX в.
Прируб чулана (вид с юга).
фото Гельмера С.В., 1989 г.

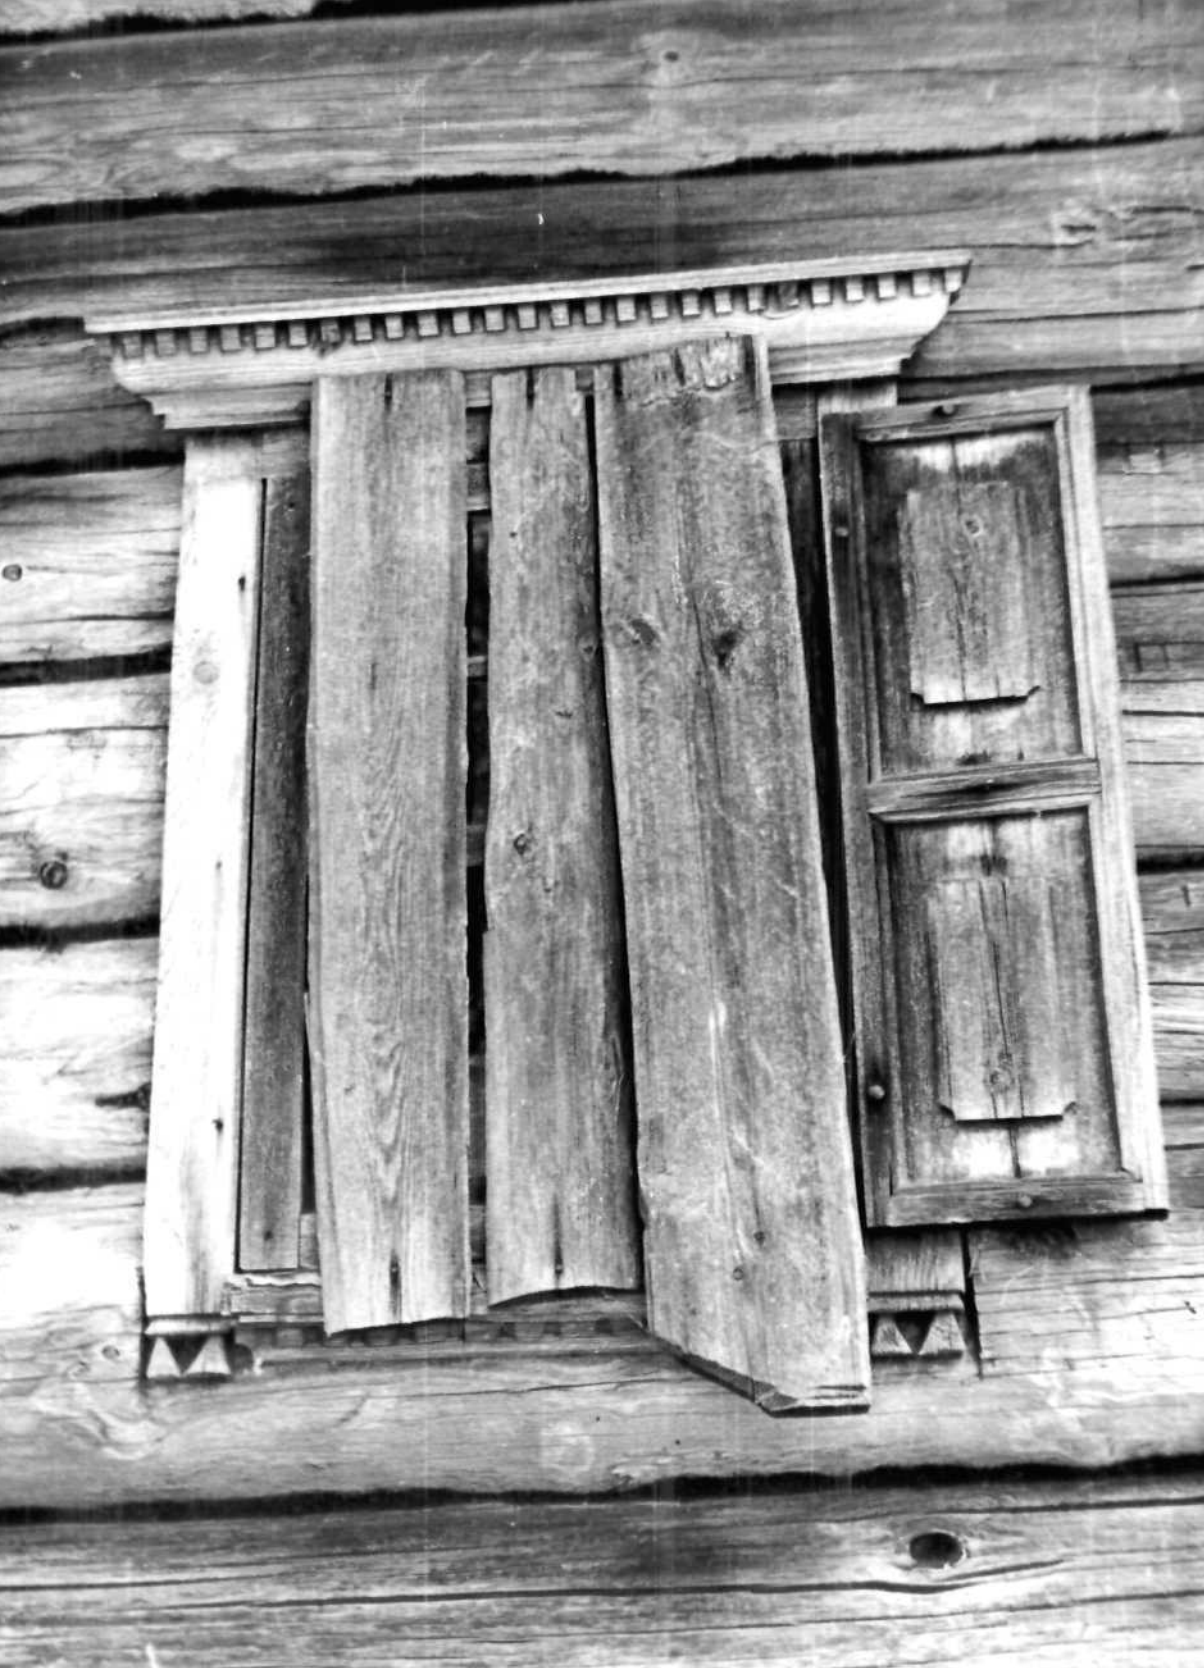
21. Вологодская обл., Нюксенский р-н,
Устюжский с/с, д. Кокшеньгская.
Дом Лобазовой М.Т., кон. XIX в.
Боковой фасад: окно со ставней.
Фото Гельфера С.В., 1989 г.

Интересно, что на восточном боковом фасаде у окна горницы сохранилась ставня наличника (фото 21). Возможно, все окна жилой части некогда имели наличники со ставнями.

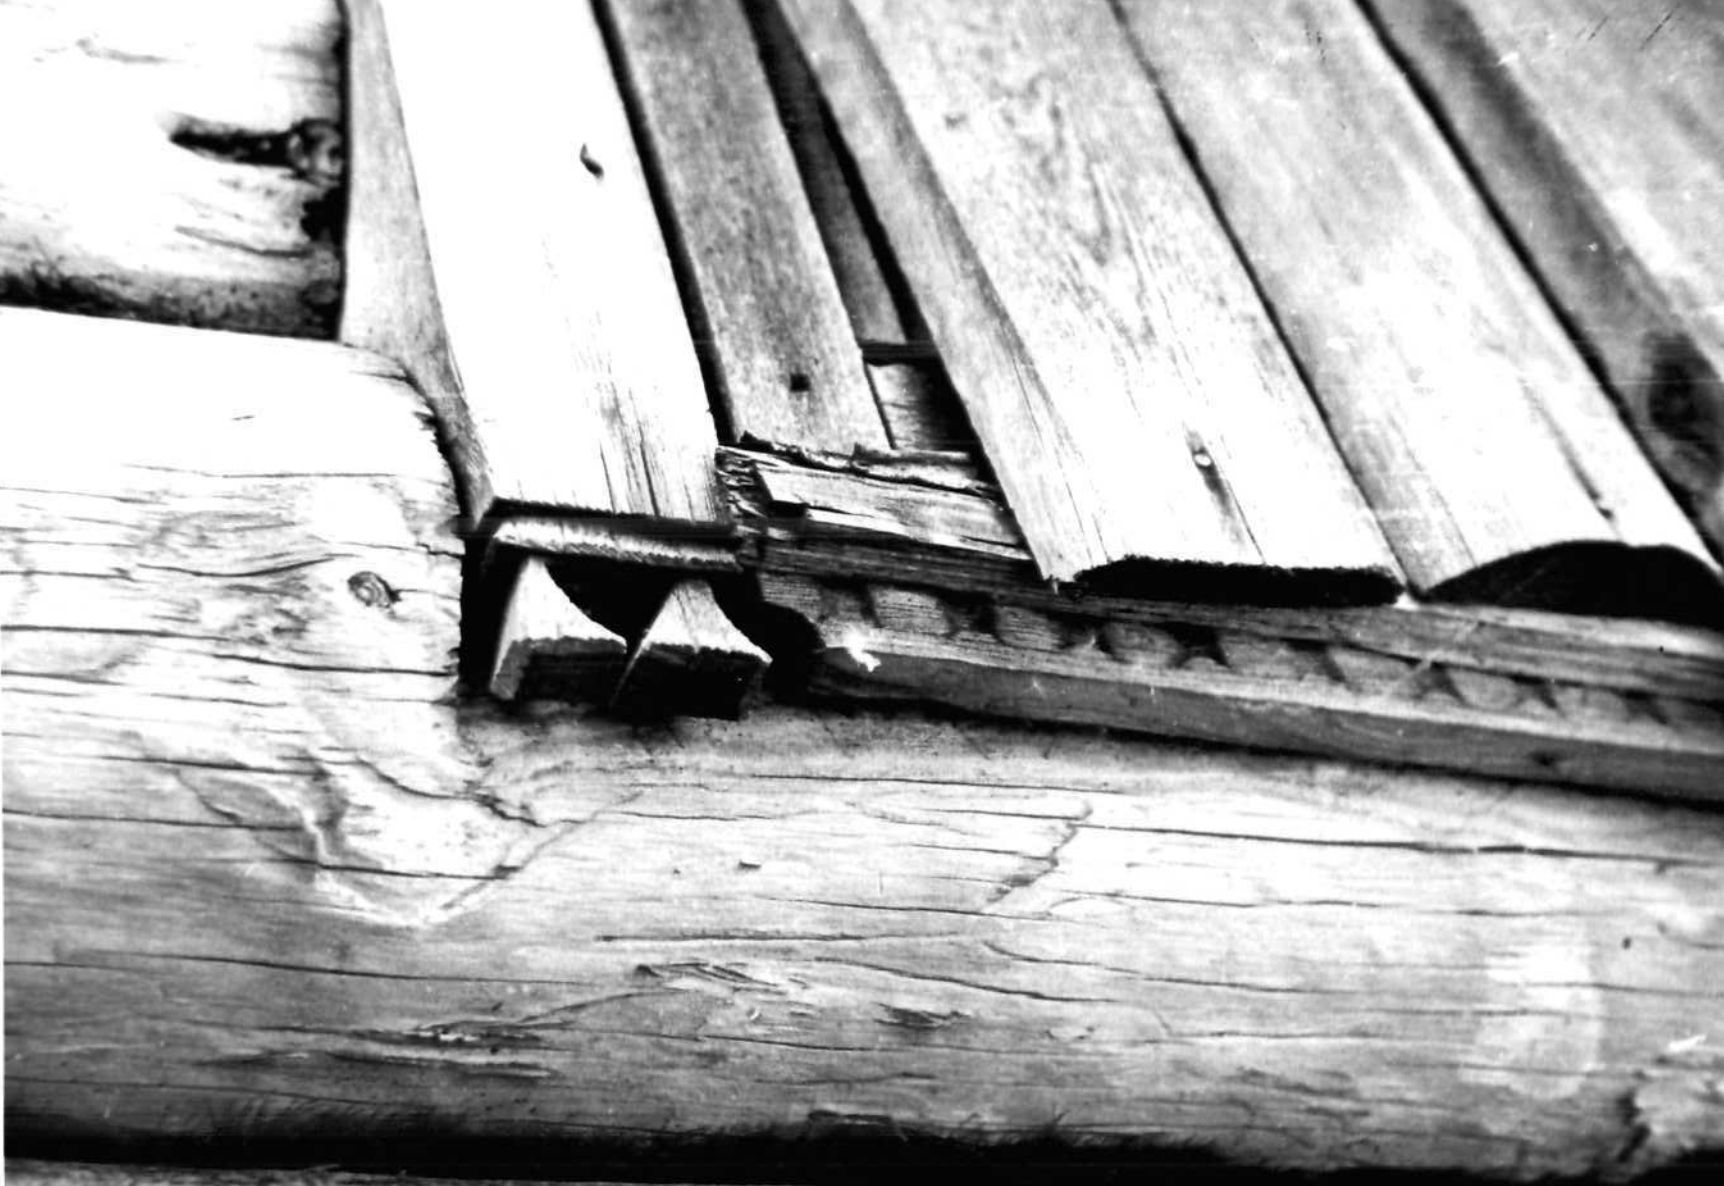
22. Вологодская обл., Нюксенский р-н,
Устюгский с/с, д.Кокшеньгская.
Дом Лобазовой М.Т., кон.ХІХ в.
Боковой фасад: порезка низа окна.
фото Гельфера С.В., 1989 г.
