П А С П О Р Т

Дом Лобазовой М.Т.II. ТИПОЛОГИЧЕСКАЯ
ПРИНАДЛЕЖНОСТЬ

Конец XIX века

Вологодская обл., Нюксенский р-н,

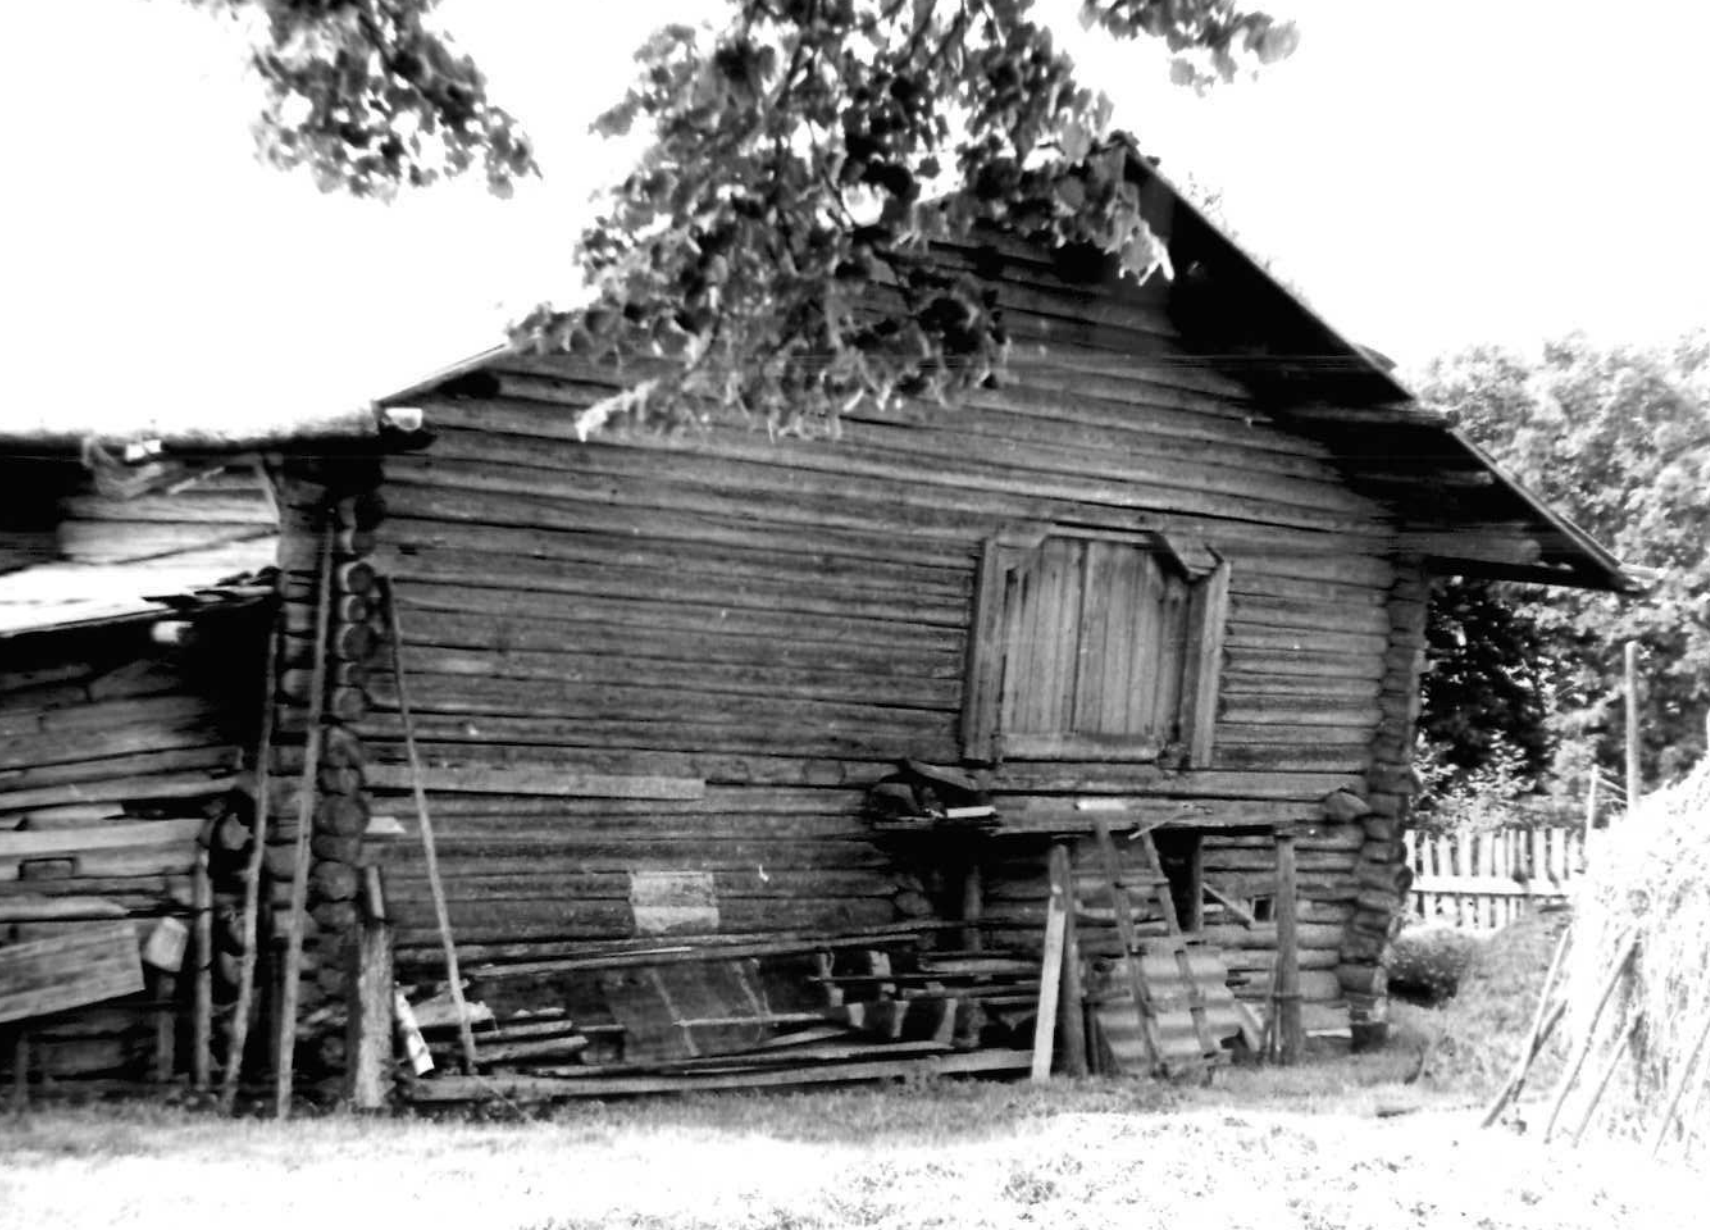
23. Вологодская обл., Нюксенский р-н,
Устьюгский с/с, д. Кокшеньгская.
Дом Лобазовой М. Ф., кон. XIX в.
Задний северный фасад.
фото Гельфера С. В., 1989 г.

На заднем фасаде дома представляет интерес проем поветных ворот (фото 23,24). Судя по его конфигурации, он имел трехчастный верх, распространенный в застройке региона. Проем окружен затесами.

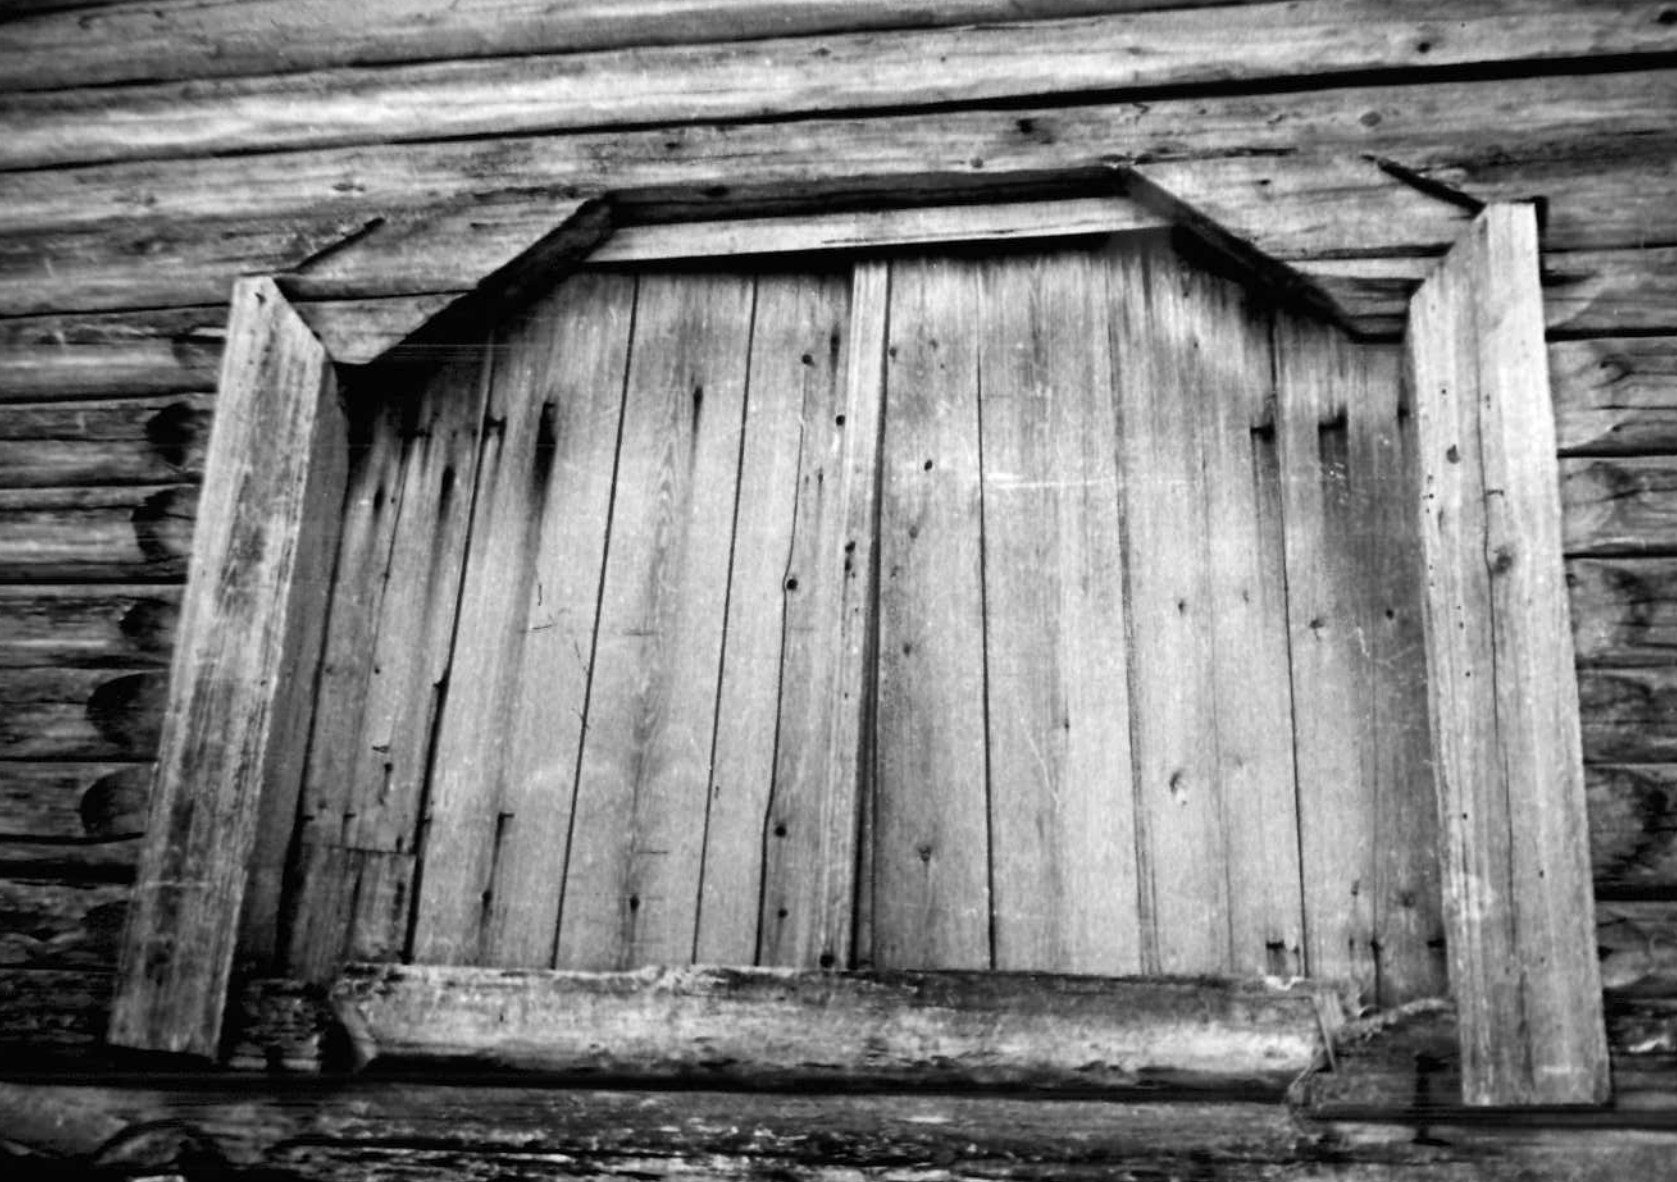
24. Вологодская обл., Нюксенский р-н,
Уфтыгский с/с, д. Кокшеньгская.
Дом Лобазовой м.п., кон. XIX в.
Задний фасад: поветные ворота.
фото Гельмера С.В., 1989 г.

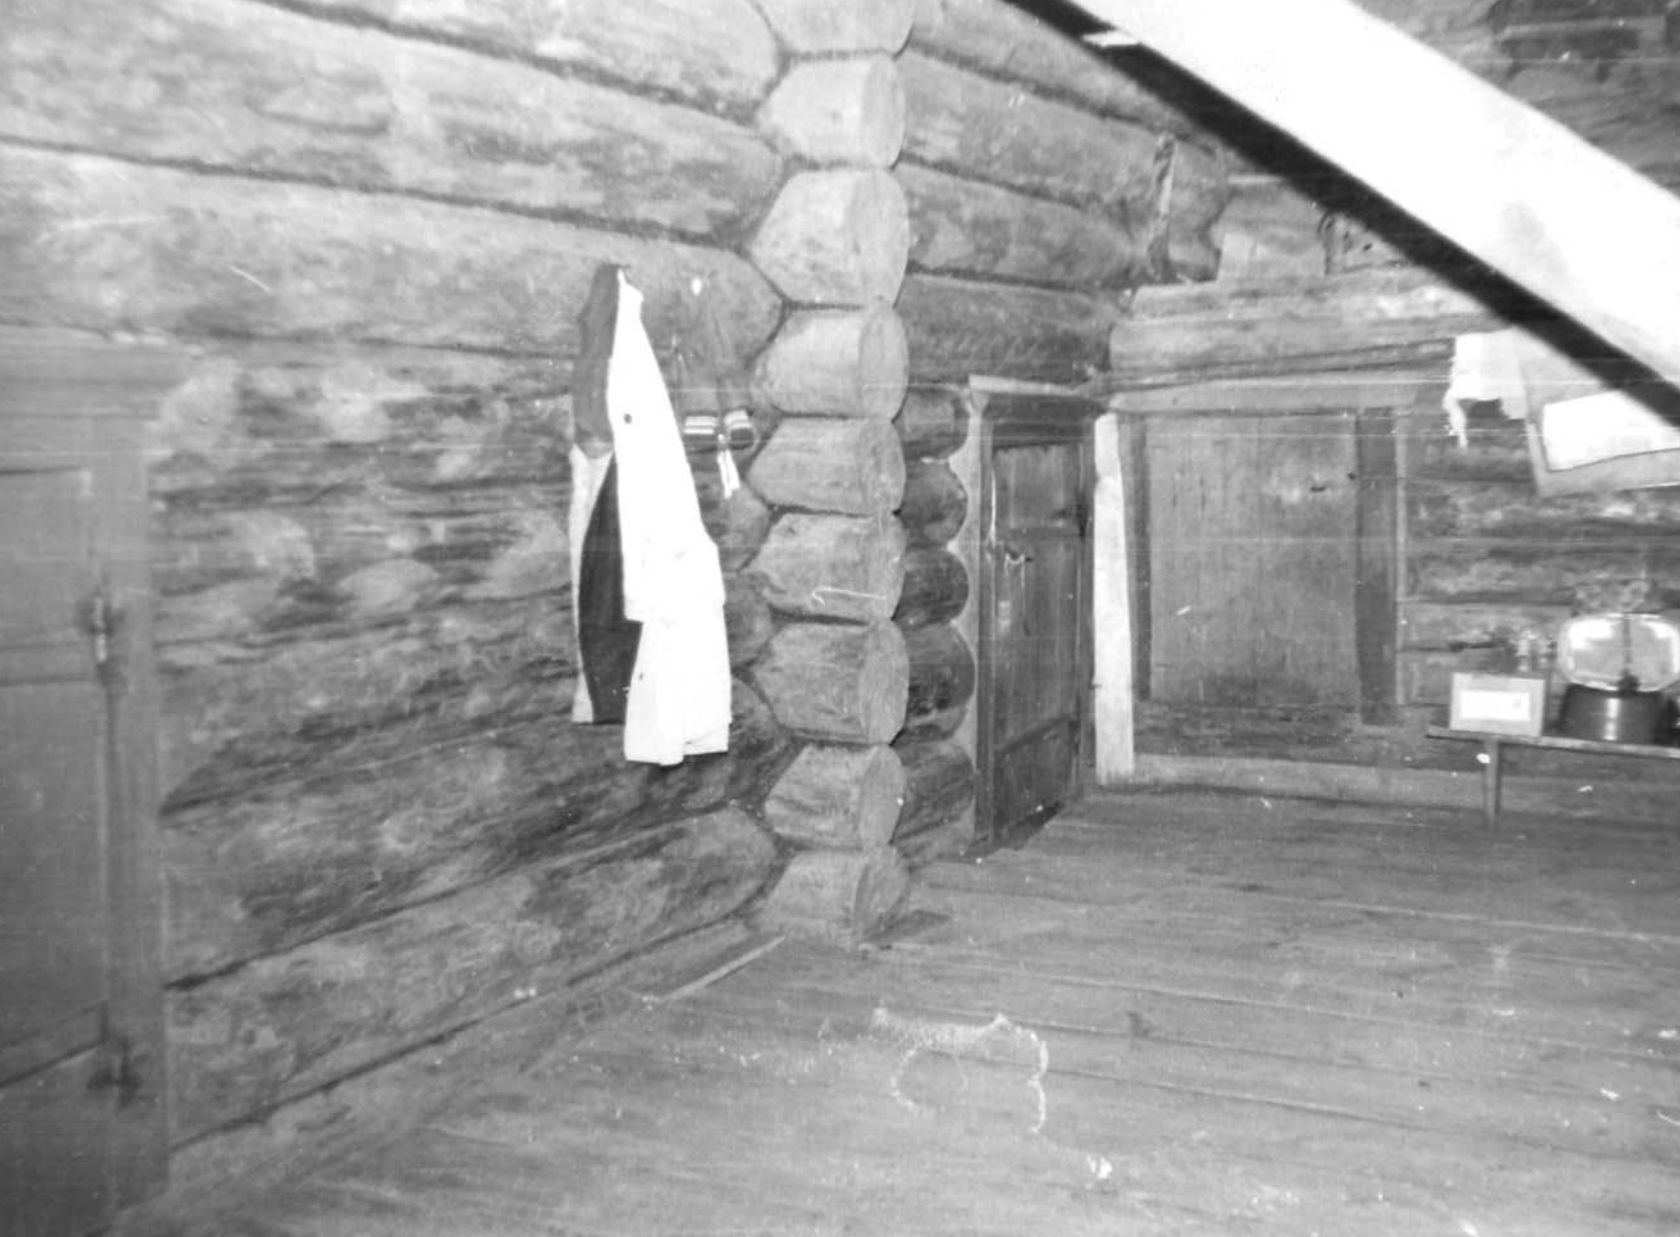
25. Вологодская обл., Нюксенский р-н,
Устьюгский с/с, д.Кокшеньгская.
Дом Лобазовой М.Т., кон.ХІХ в.
Интерьер сеней,
фото Гельфера С.В., 1989 г.

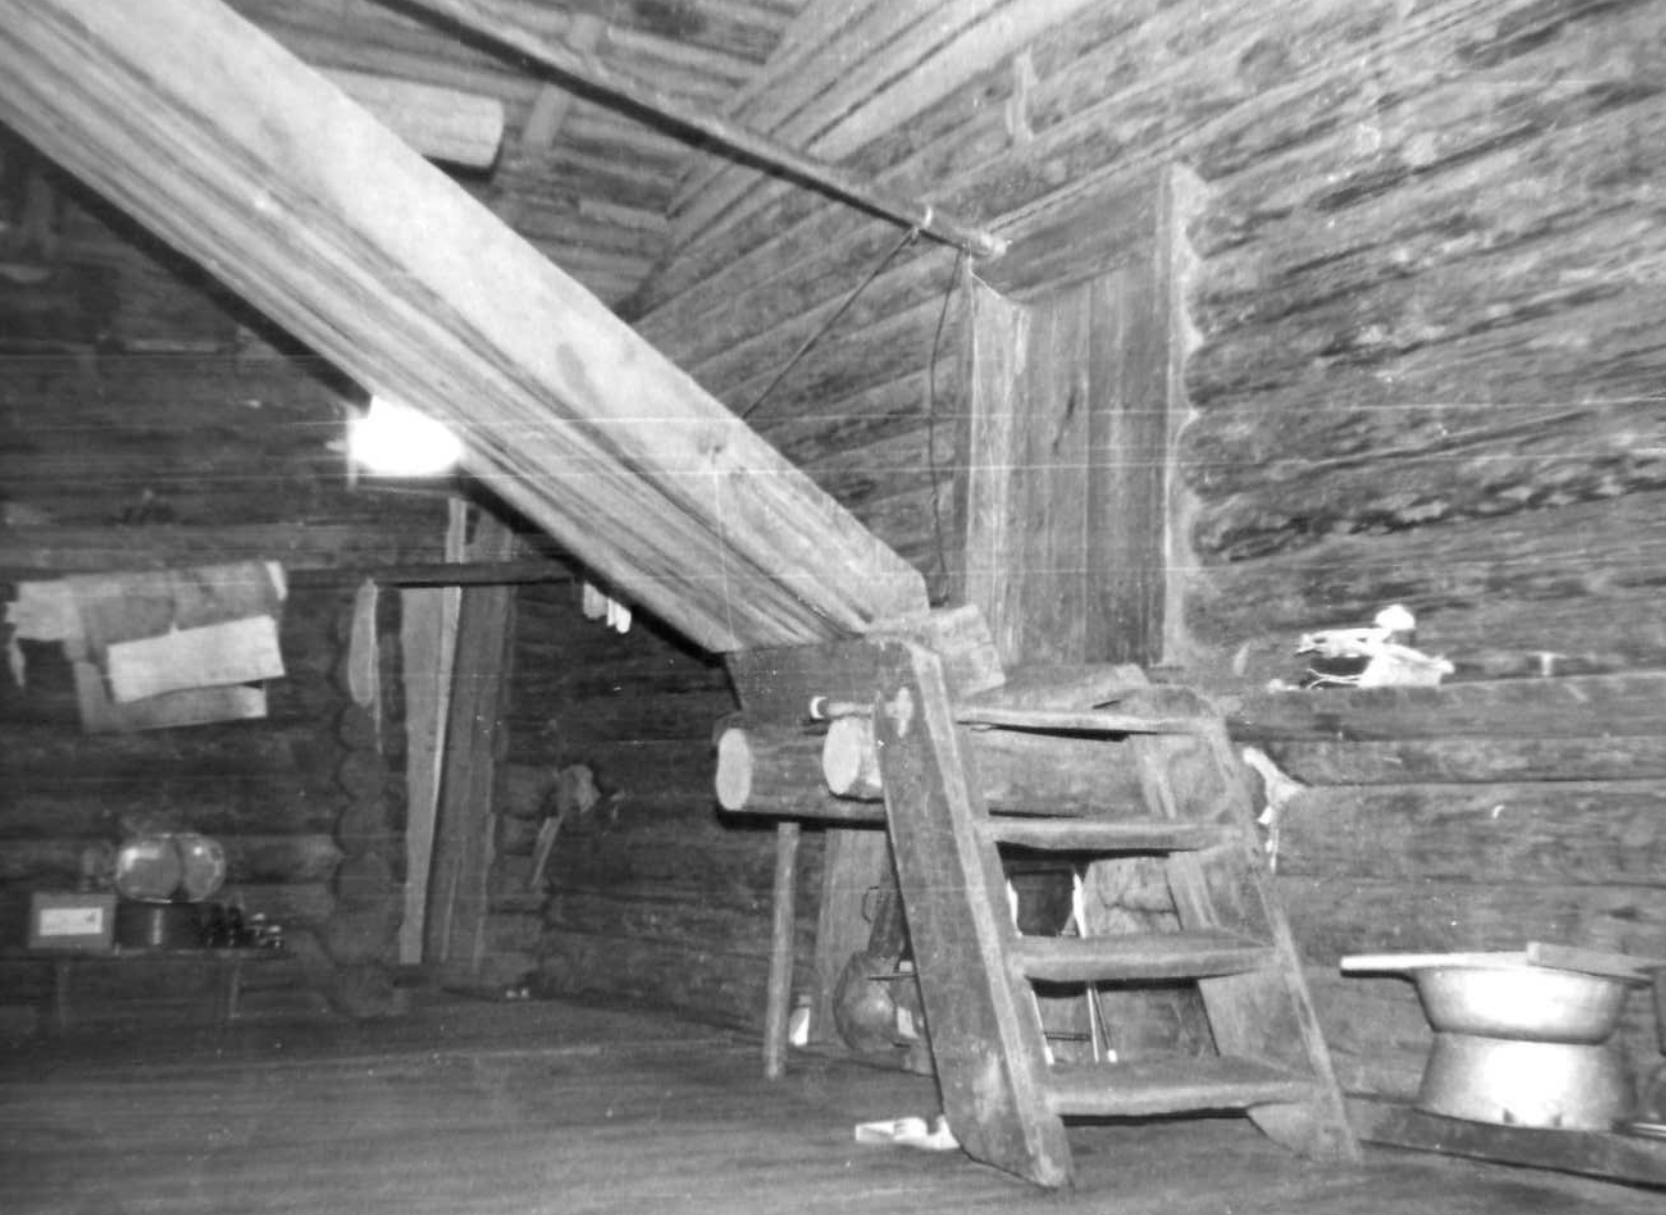
26. Вологодская обл., Нюксенский р-н,
Уфтюгский с/с, д. Кокшеньгская.
Дом Лобазовой М.Т., кон. XIX в.
Интерьер сеней: вход на поветь.
фото Гельфера С.В., 1989 г.

В интерьере дома сохранилось много подлинных деталей убранства. Интересны детали планировки моста: перед поветной дверью устроена площадка, куда ведет небольшая лесенка, и с той же площадки длинная одномаршевая лестница идет на чердак, в светелку (фото 26). В интерьере жилой части, в избе сохранилась филенчатая заборка, отделяющая голбец при печи (фото 29) и включающая буфет; печь, хотя и переделана, сохранила старое опечье (фото 28) и резной коник простой формы (фото 30). В бабьем куте стоит старый шкафчик-судник с филенчатыми дверцами (фото 31). В интерьере горницы находится рубленое деревянное опечье, заготовленное для устройства печи (фото 35). В красном углу горницы - резная божница (фото 33,34).

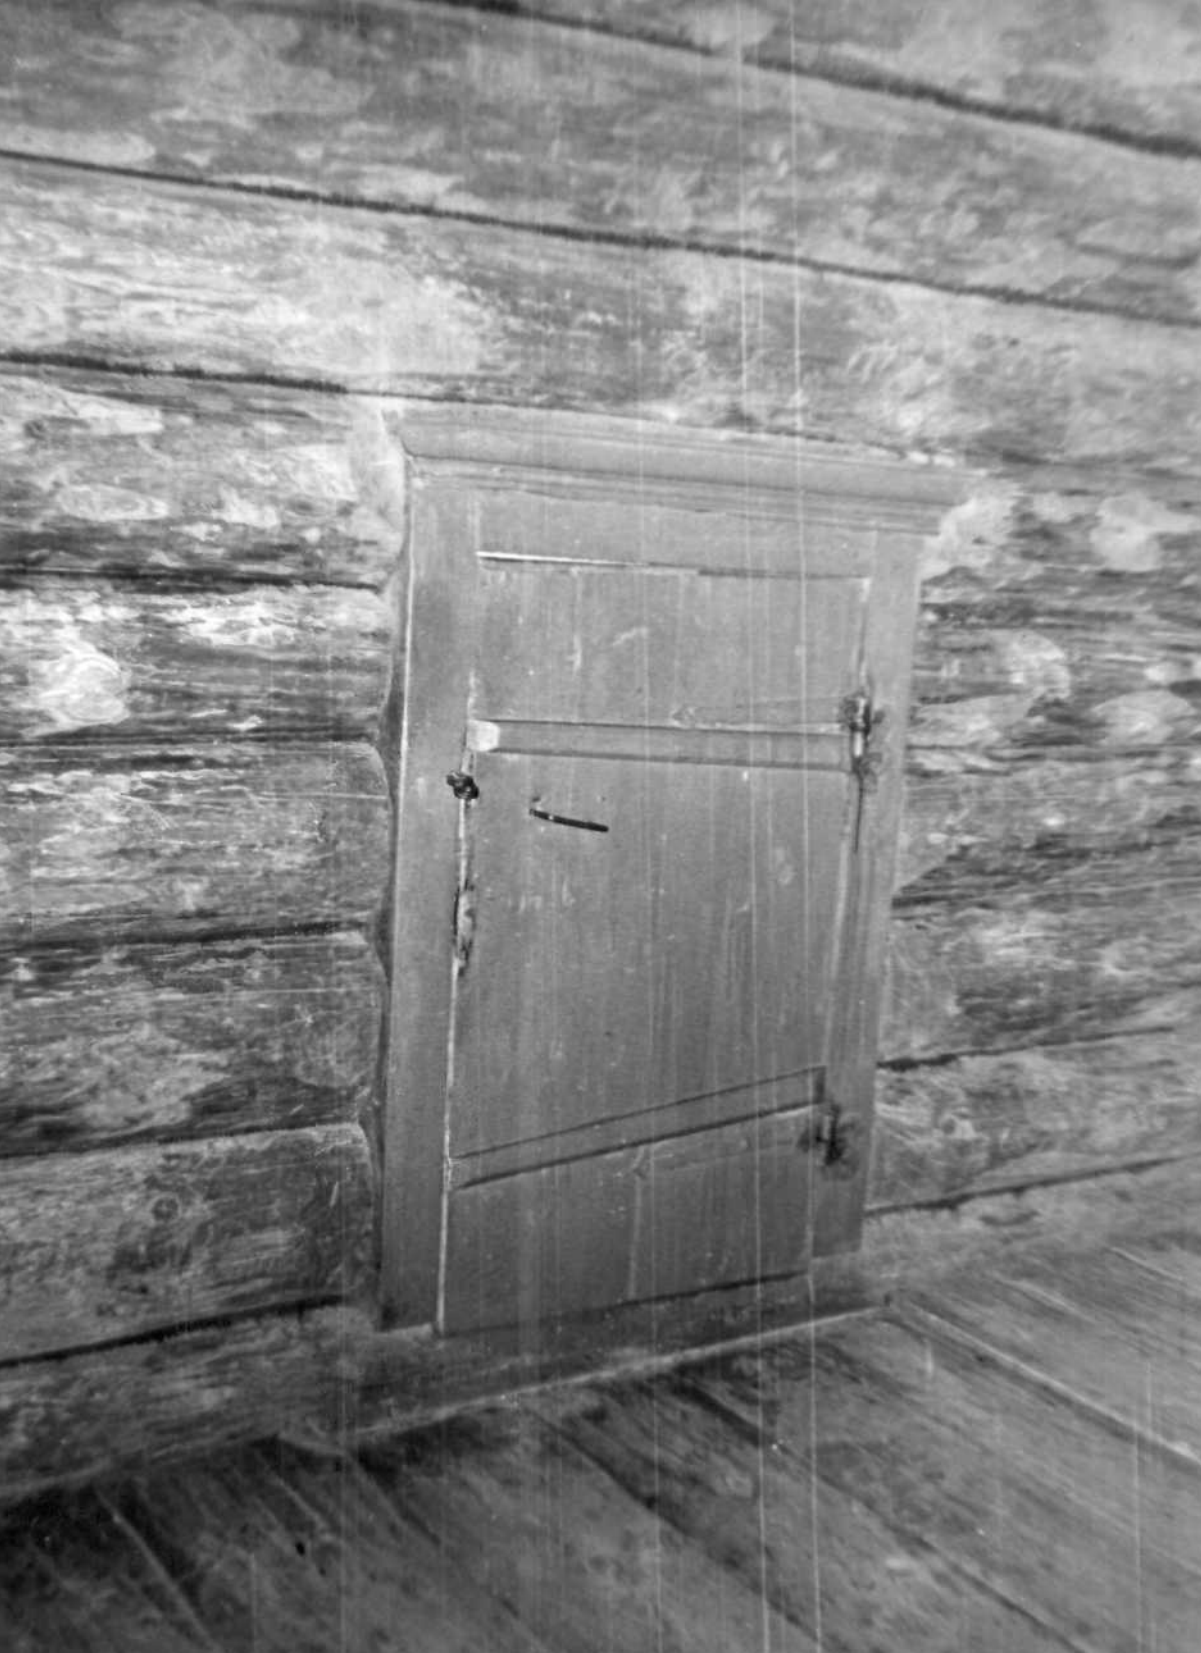
27. Вологодская обл., Нюксенский р-н,
Устюжский с/с, д. Кокшеньгская.
Дом Лобазовой М. Г., кон. XIX в.
Сени: дверь в избу.
фото Гельфера С. В., 1989 г.

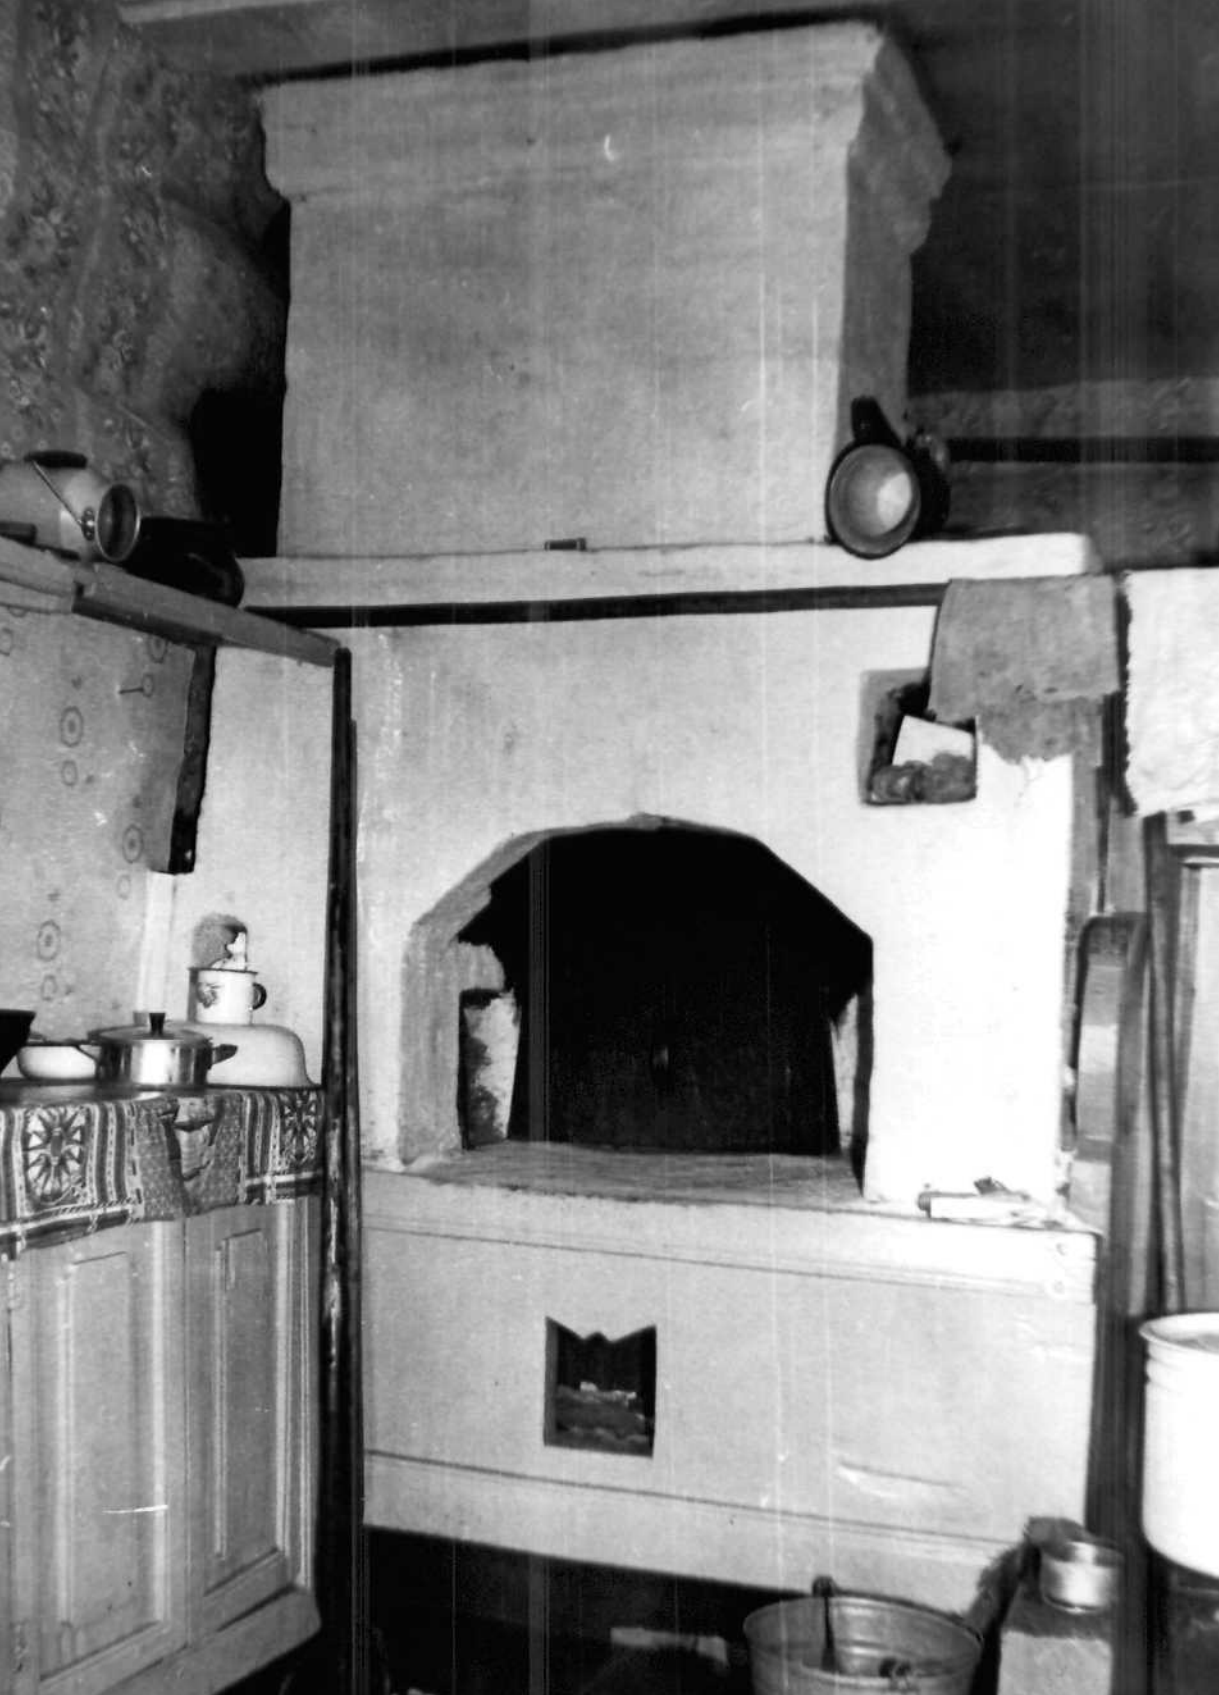
28. Вологодская обл., Нюксенский р-н,
Устьюгский с/с, д. Кокшеньгская.
Дом Лобазовой М.Т., кон. XIX в.
Интерьер избы: печь.
фото Гельфера С.В., 1989 г.

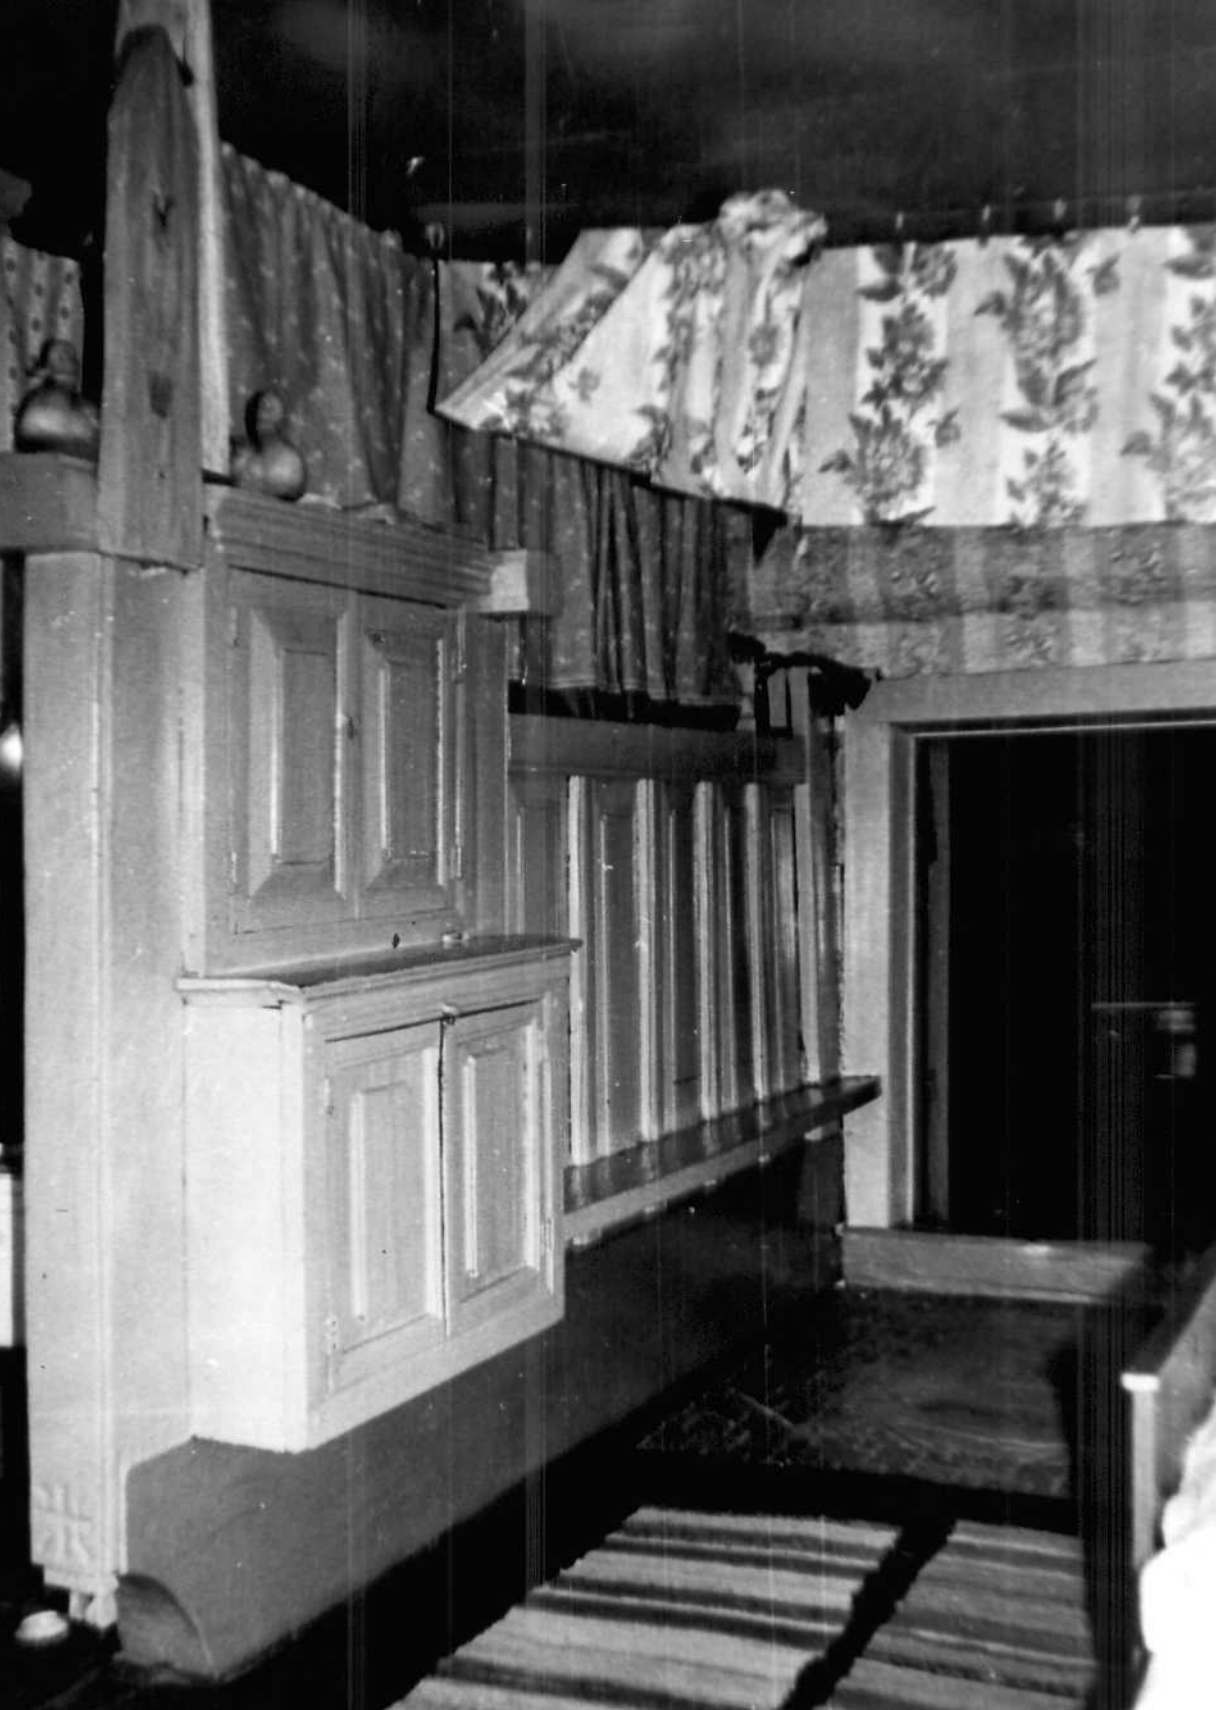
29. Вологодская обл., Нюксенский р-н,
Устюжский с/с, д. Кокшеньгская.
Дом Лобазовой М.Т., кон. XIX в.
Интерьер избы: заборка.
фото Гельфера С.В., 1989 г.

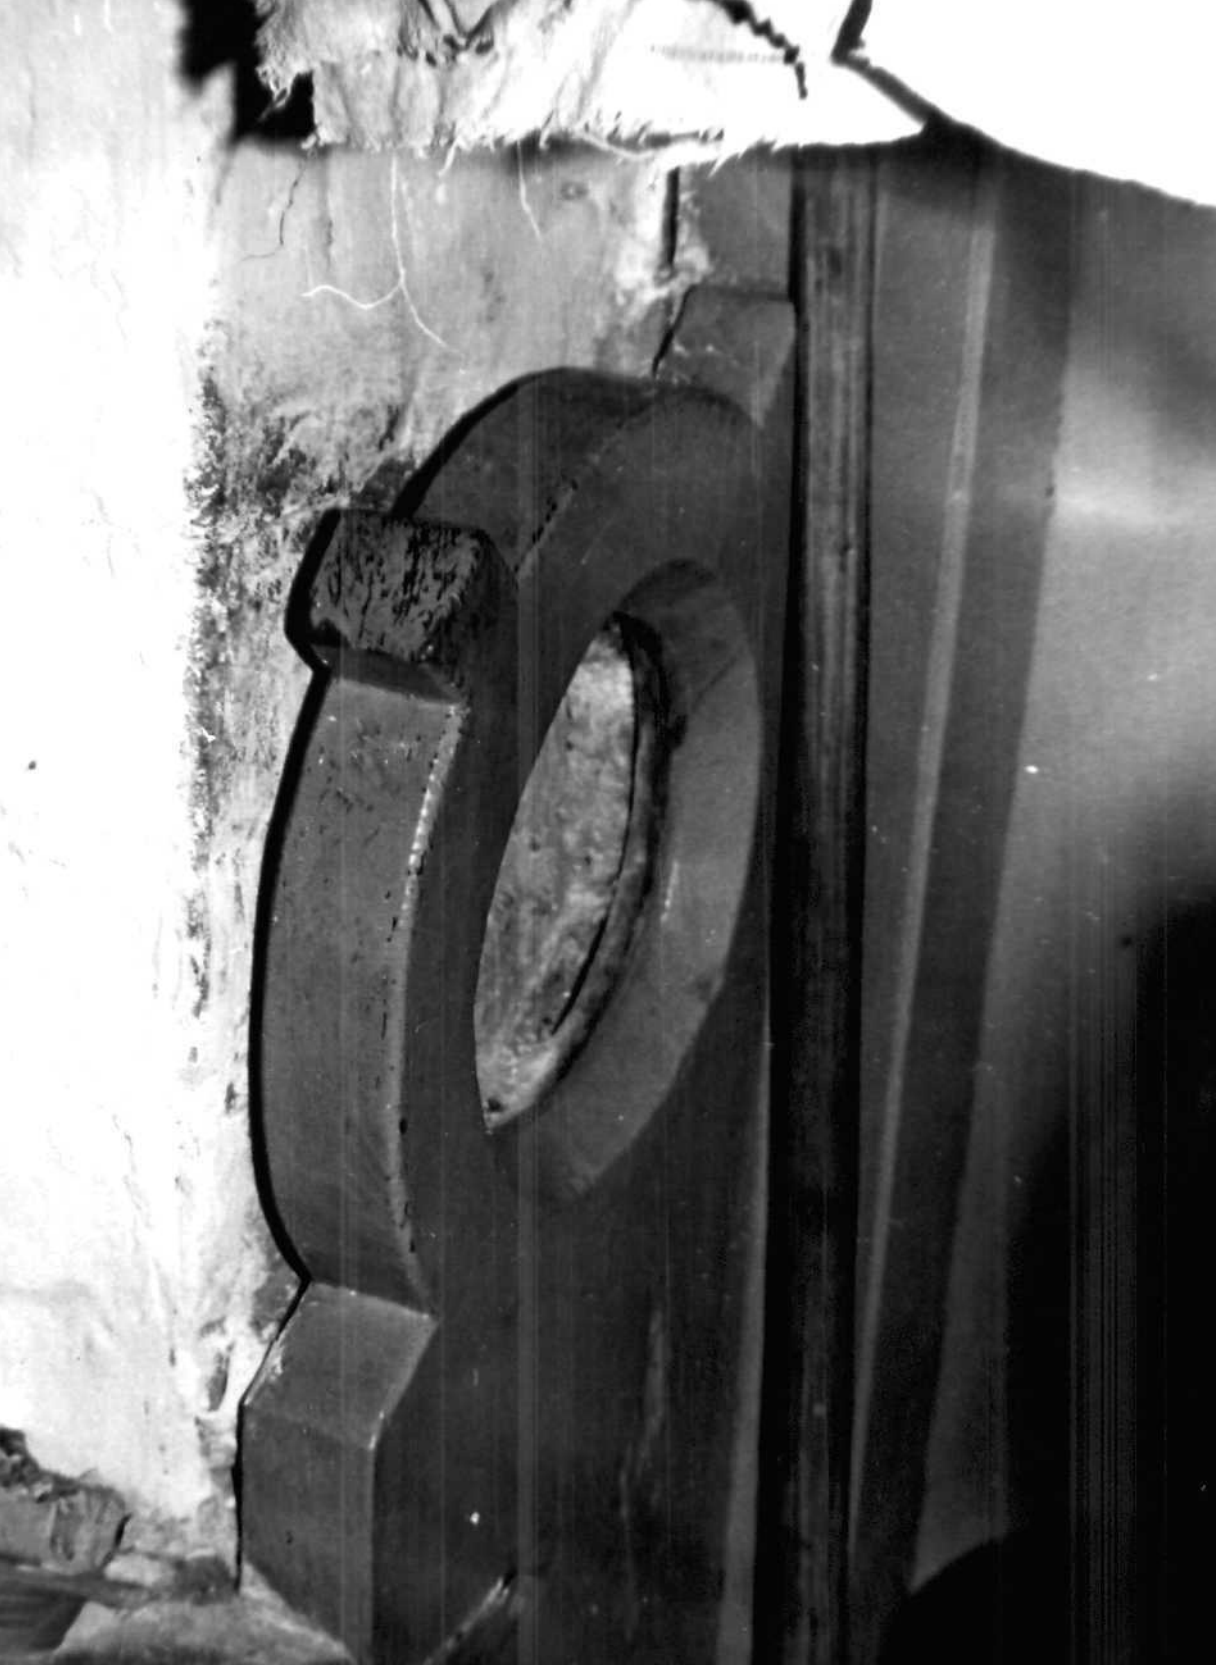
30. Вологодская обл., Нюксенский р-н,
Ужтюгский с/с, Д. Кокшеньгская.
Дом Лобазовой М.Т., кон. XIX в.
Коник у печи.
фото Гельфера С.В., 1989 г.

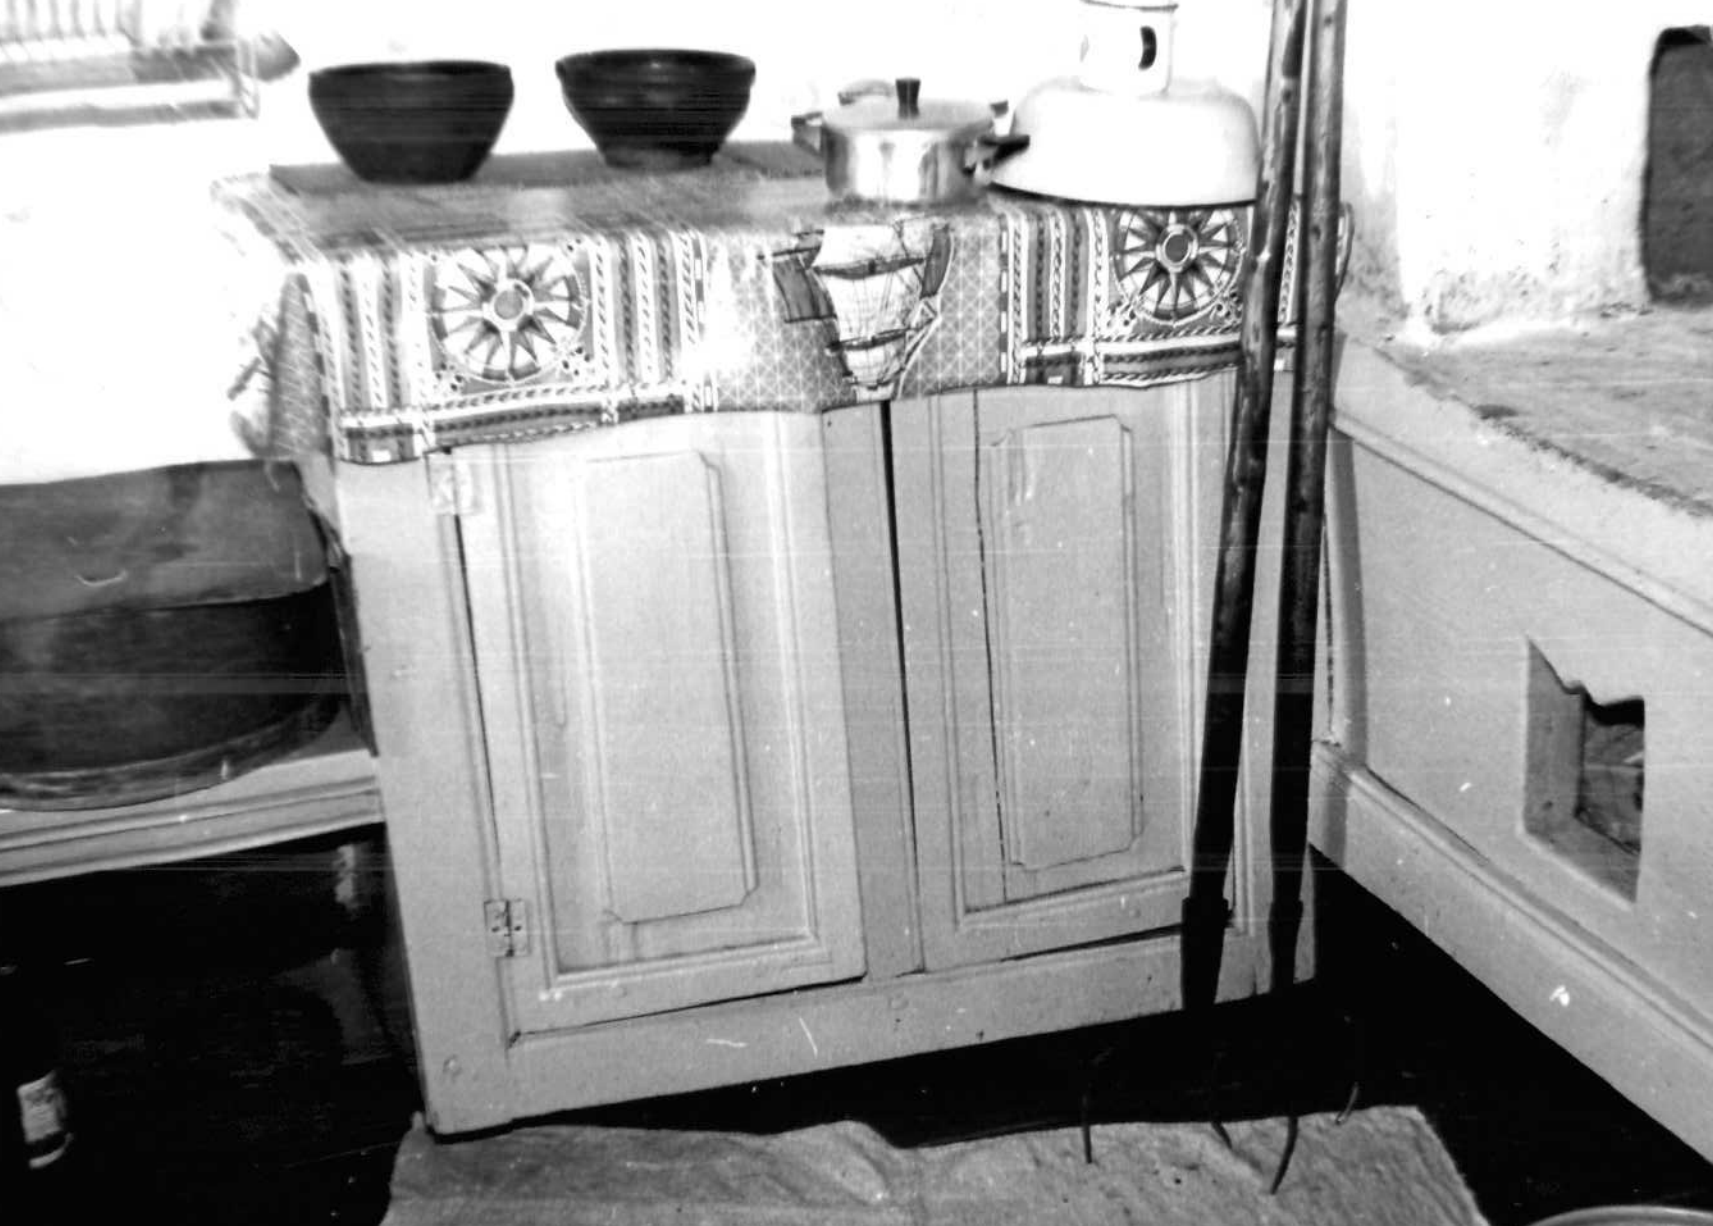
ЗІ. Вологодская обл., Нюксенский р-н,
Устюжский с/с, д. Кокшеньгская.
Дом Лобазовой М.Т., кон. XIX в.
Судник у печи.
фото Гельзера С.В., 1989 г.

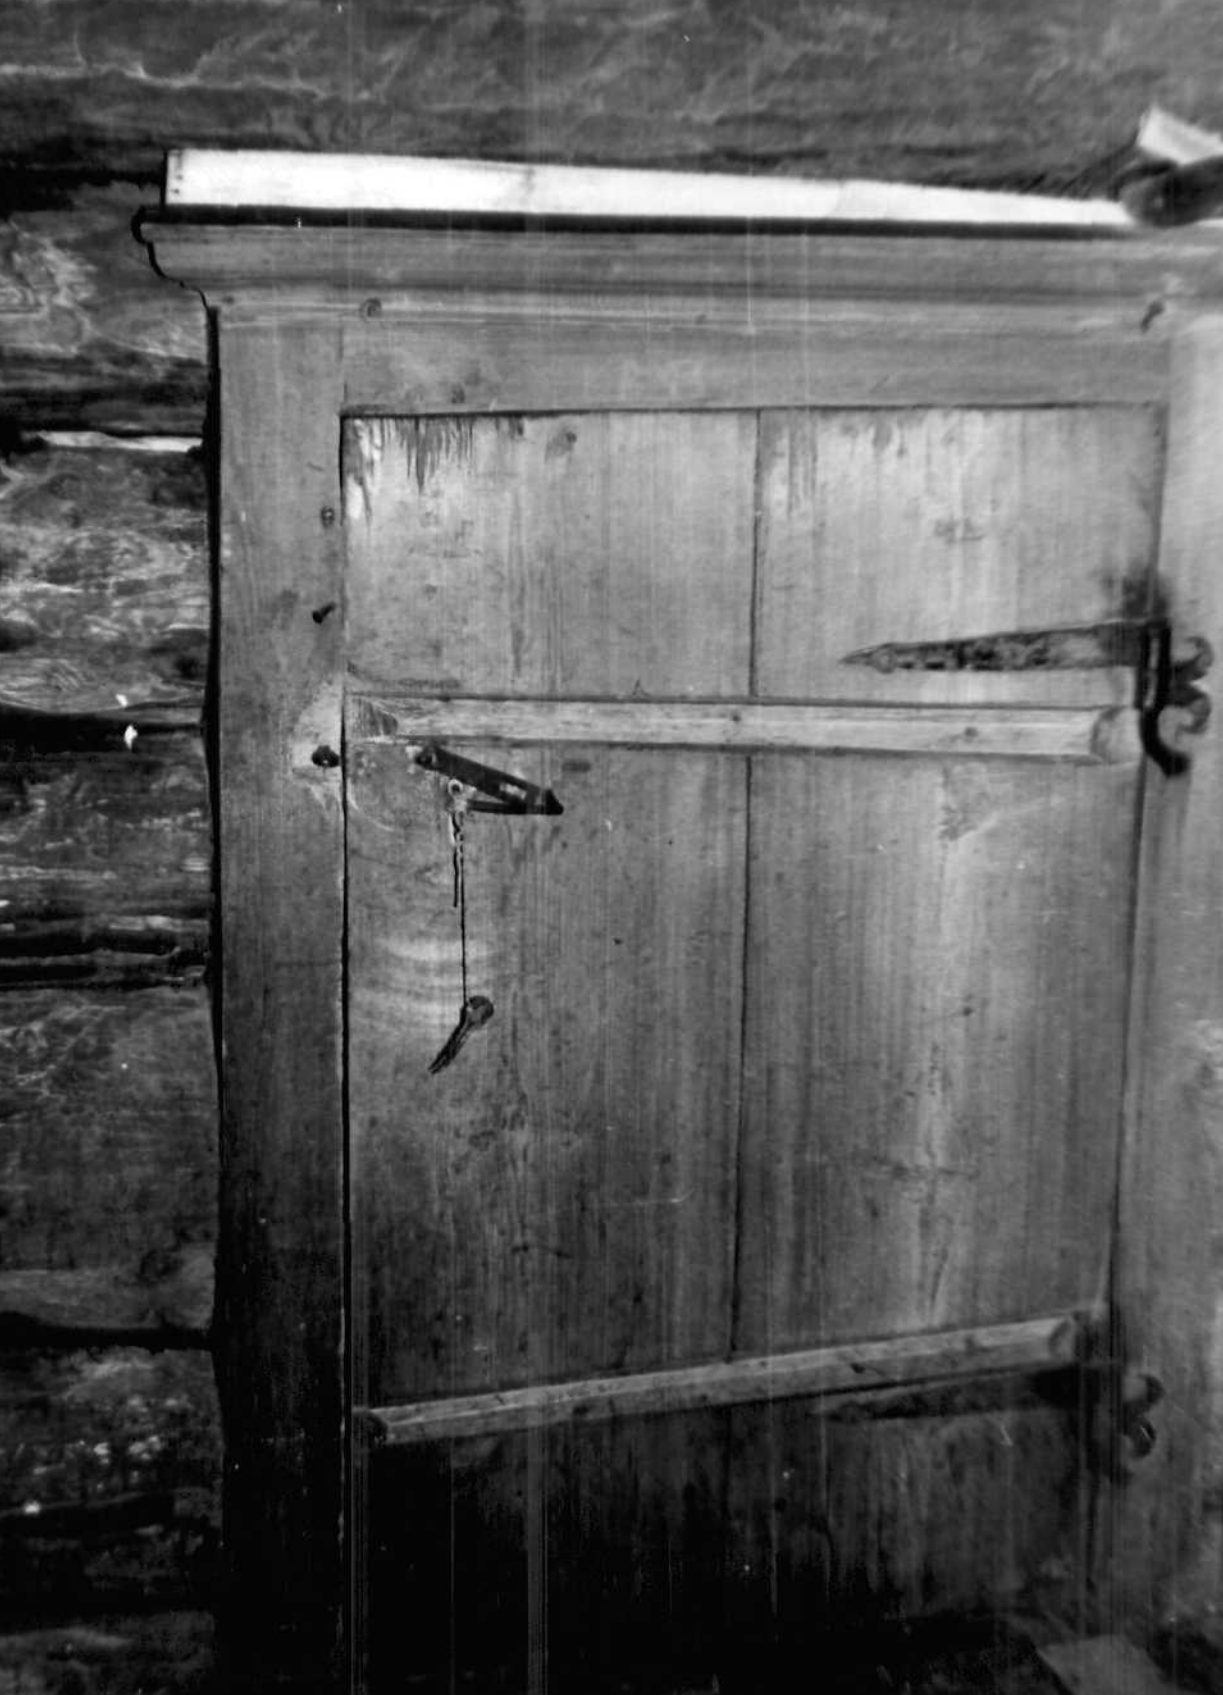
32. Вологодская обл., Нюксенский р-н,
Устьюгский с/с, д. Кокшеньгская.
Дом Лобазовой М.Т., кон. XIX в.
Сени: дверь - в горницу.
фото Гельфера С.В., 1989 г.
