П А С П О Р Т

Дом Лобазовой М.Т.II. ТИПОЛОГИЧЕСКАЯ
ПРИНАДЛЕЖНОСТЬ

Конец XIX века

Вологодская обл., Нюксенский р-н,

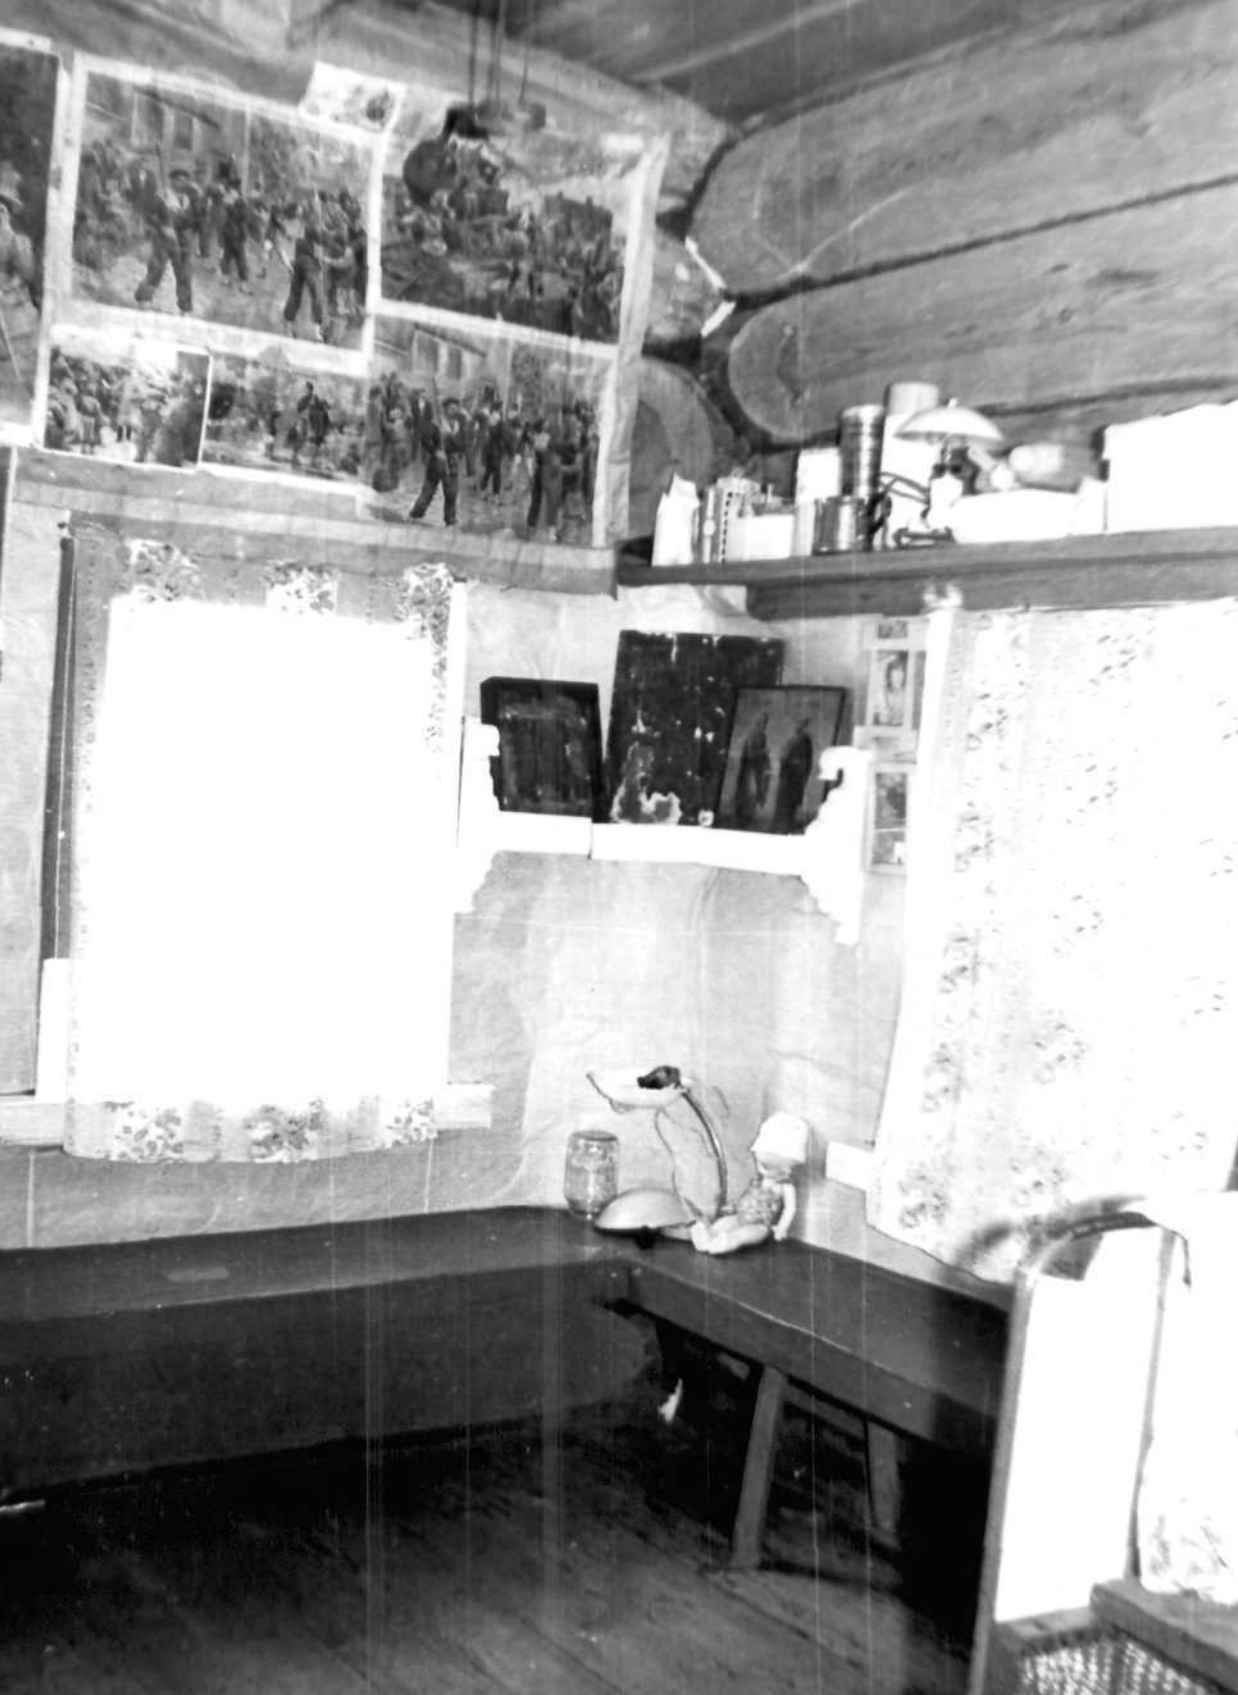
33. Вологодская обл., Нюксенский р-н,
Устюгский с/с, д. Кокшеньгская.
Дом Лобазовой М.Т., кон. XIX в.
Интерьер горницы.
Фото Гельфера С.В., 1989 г.

В интерьере дома сохранилось много подлинных деталей убранства. Интересны детали планировки моста: перед поветной дверью устроена площадка, куда ведет небольшая лесенка, и с той же площадки длинная одномаршевая лестница идет на чердак, в светелку (фото 26). В интерьере жилой части, в избе сохранилась филенчатая заборка, отделяющая голбец при печи (фото 29) и включающая буфет; печь, хотя и переделана, сохранила старое опечье (фото 28) и резной коник простой формы (фото 30). В бабьем куте стоит старый шкафчик-судник с филенчатыми дверцами (фото 31). В интерьере горницы находится рубленое деревянное опечье, заготовленное для устройства печи (фото 35). В красном углу горницы - резная божница (фото 33,34).

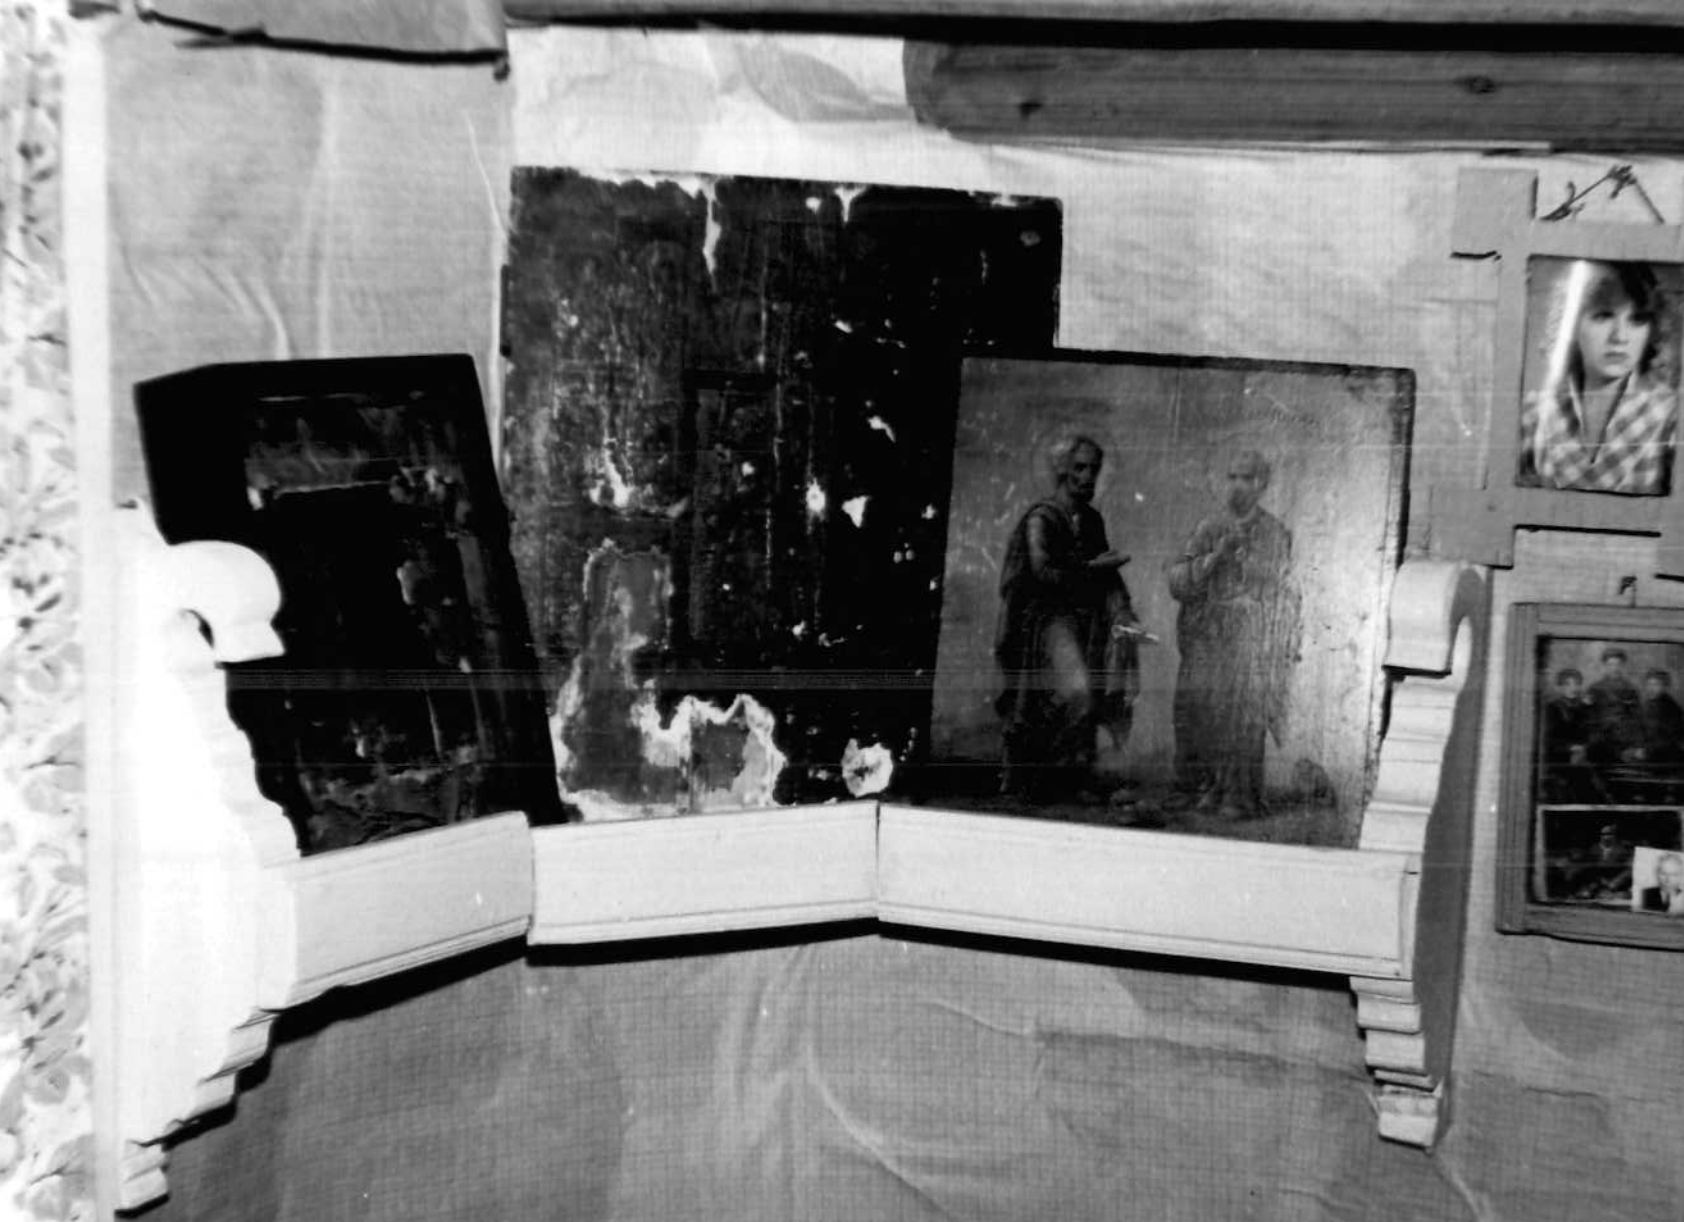
34. Вологодская обл., Нюксенский р-н,
Устюжский с/с, д. Кокшеньгская.
Дом Лобазовой М.Т., кон. XIX в.
Горница: божница.
фото Гельфера С.В., 1989 г.

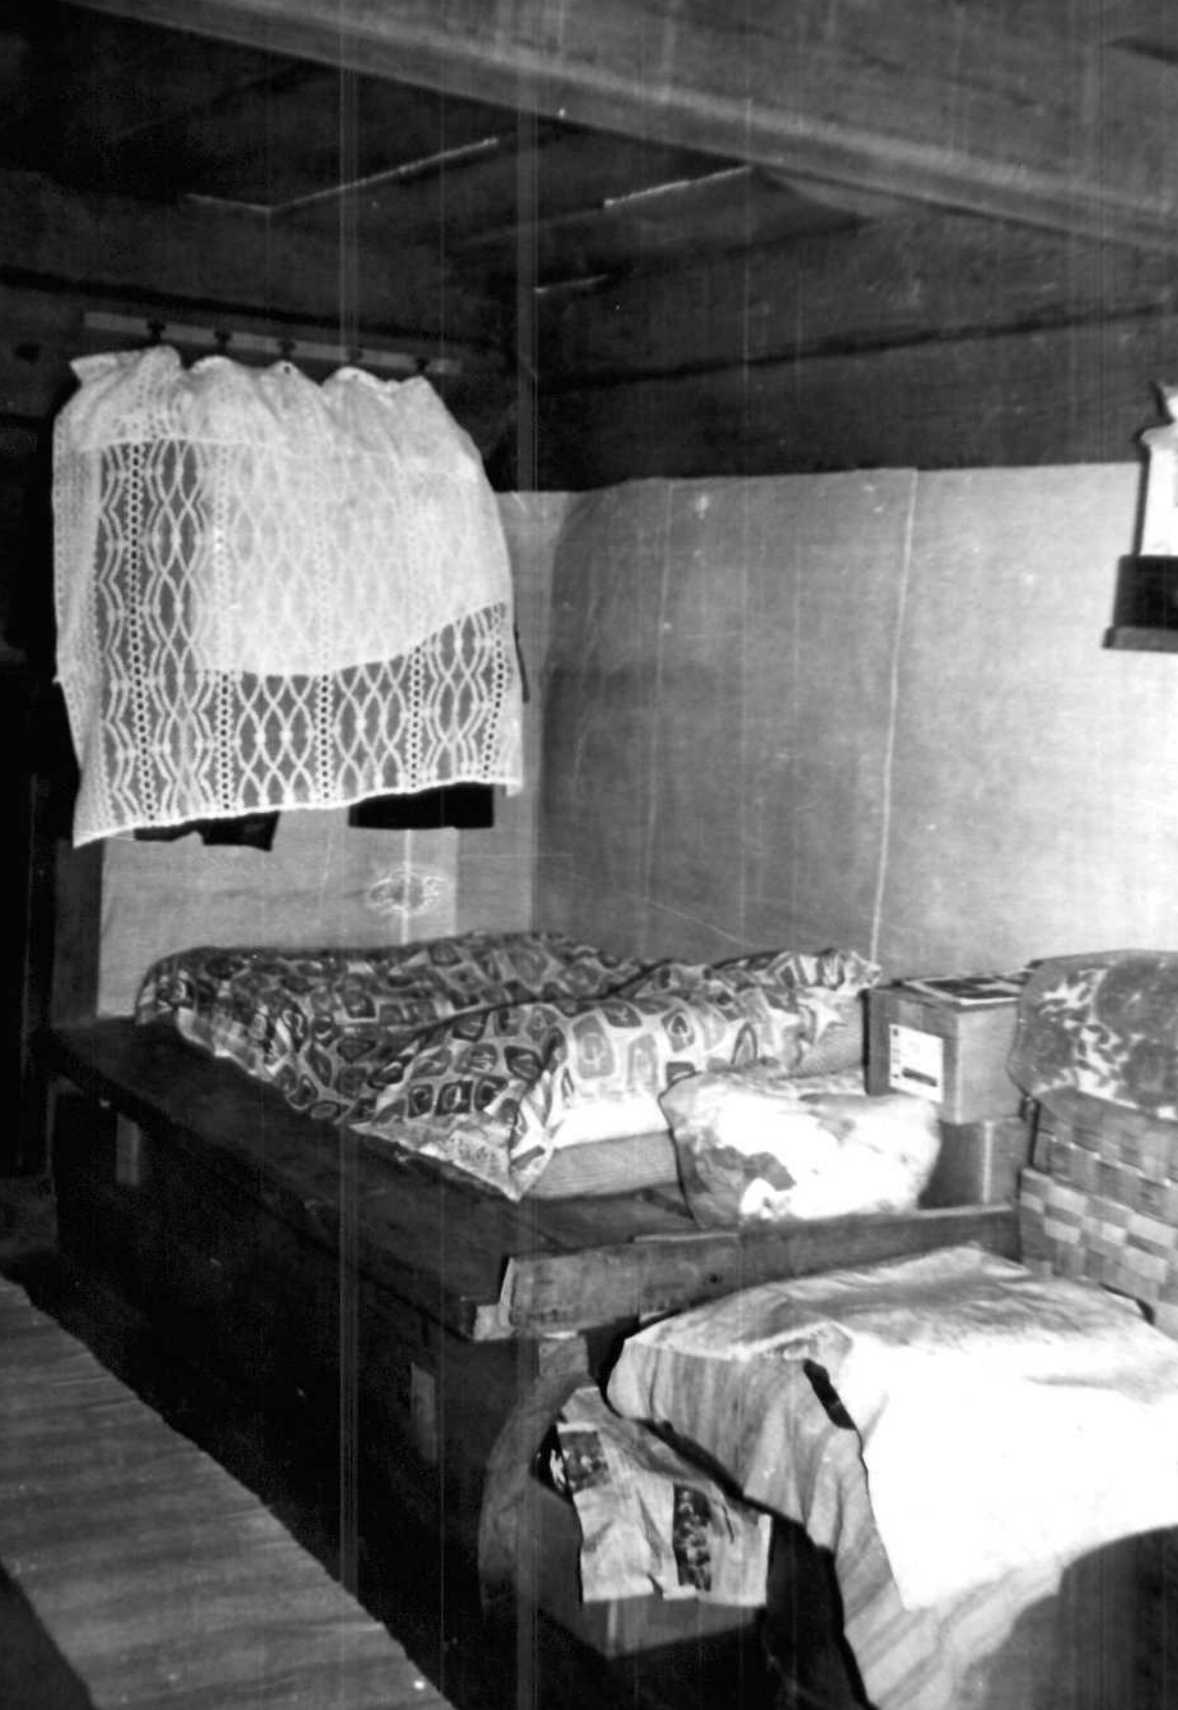
35. Вологодская обл., Нюксенский р-н,
Устюгский с/с, д. Кокшеньгская.
Дом Лобазовой М.Т., кон. XIX в.
Горница: опечье.
Фото Гельфера С.В., 1989 г.

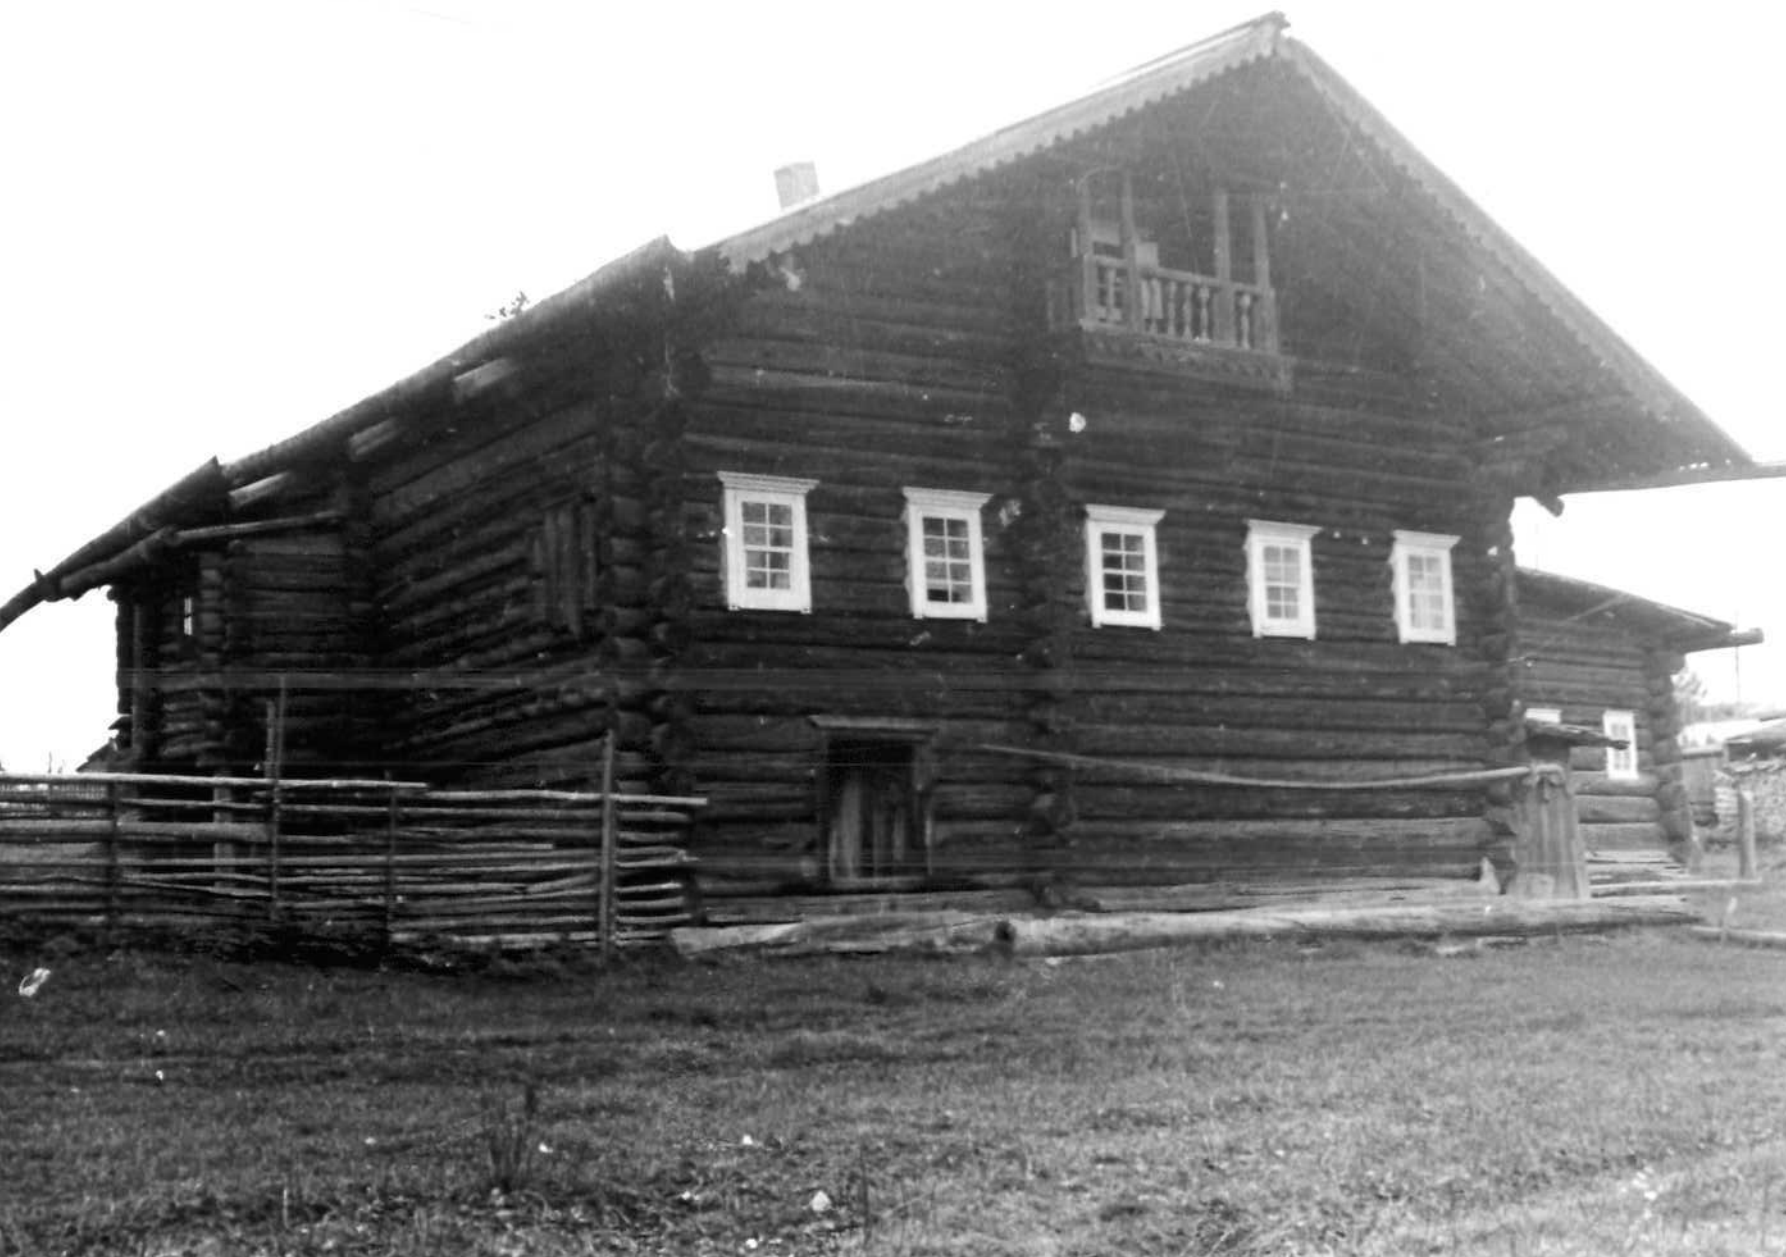
36. Вологодская обл., Нюксенский р-н,
Уфтругский с/с, д. Кокшеньгская.
Дом Лобазовой М.Т., кон. XIX в.
Общий вид в 1979 г.
Фото Гельфера С.В., 1979 г.
