П А С П О Р Т

I. НАИМЕНОВАНИЕ ПАМЯТНИКА Железнодорожный вокзал

1876, нач. XX в.IV. АДРЕС (местонахождение) ПАМЯТНИКА Новгородская область, г. Боровичи, лево-
АССР, край, область, район, автономная обл.,бережная сторона, привокзальная площадь.

УЧЕТНАЯ КАРТОЧКА
Железнодорожный вокзал

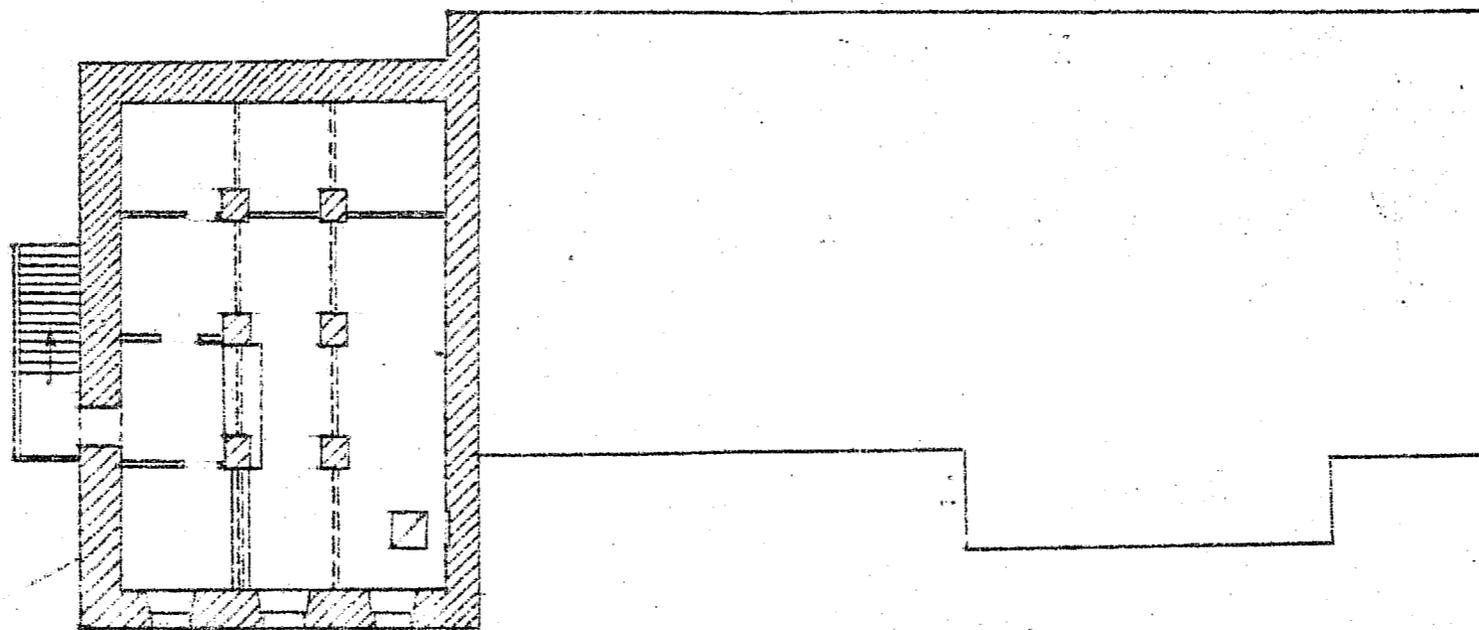
Г. БОРОВИЧИ
НОВГОРОДСКАЯ ОБЛАСТЬ
ЖЕЛЕЗНОДОРОЖНЫЙ ВОКЗАЛ
1876 Г., НАЧ. XX В.
ПЛАН ПОДВАЛА

Вход в эту часть здания устроен со стороны перрыва в юго-восточной стене. Первый этаж приспособлен под зал ожидания. Внутренние перегородки отсутствуют. Потолок имеет трапециевидную форму. Обшит вагонкой. Вход в полуподвальную часть здания осуществляется с северо-востока. Кроме основного большого помещения в полуподвале выгорожено несколько маленьких камер. Перекрытие полуподвала железобетонное по металлическим рельсам. Помещения используются как складские для хранения продуктов.

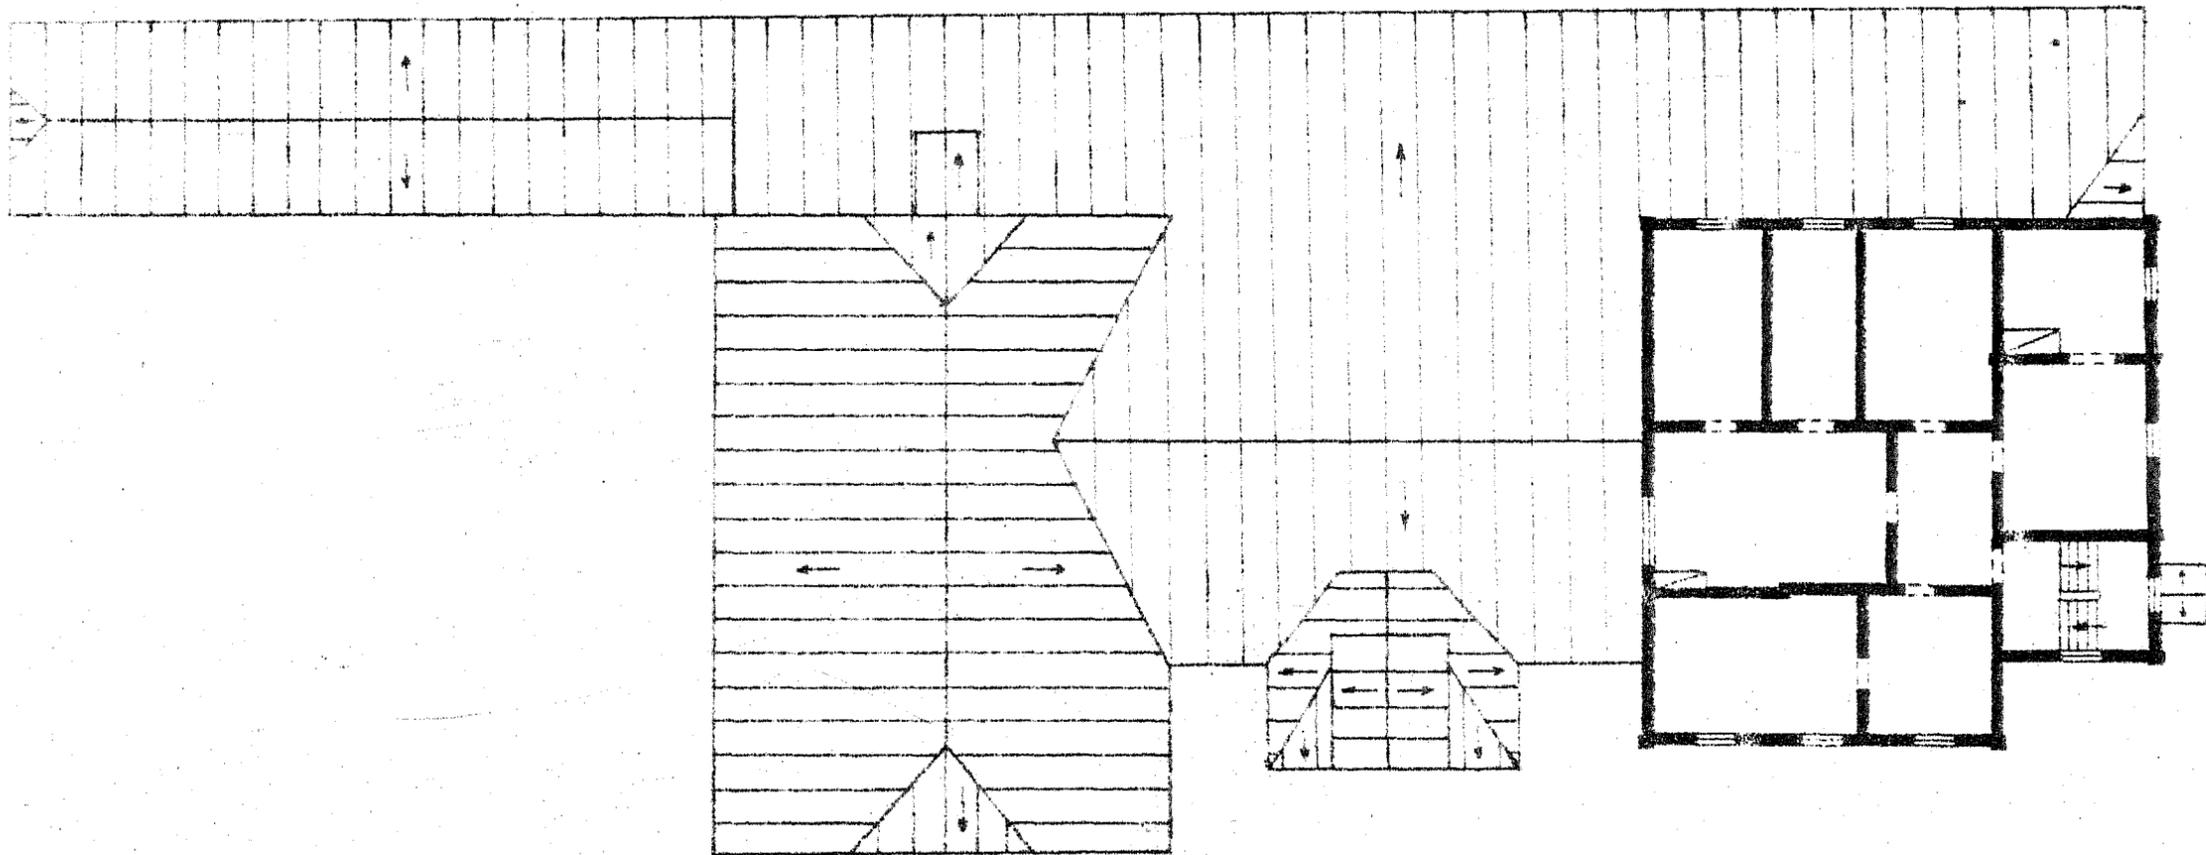
Г. БОРОВИЧКИ
НОВГОРОДСКАЯ ОБЛАСТЬ
ЖЕЛЕЗНОДОРОЖНЫЙ ВОКЗАЛ
1876 Г. НАЧ XX В.
ПЛАН 2 ЭТАЖА

На втором этаже в центре по продольной оси устроен коридор, который сообщается с кабинетами администрации.

Пристройка на уровне двух этажей разделена двумя продольными стенами на 3 помещения. Угловой отсек занят лестничной клеткой. Над ней помещена небольшая баненка.

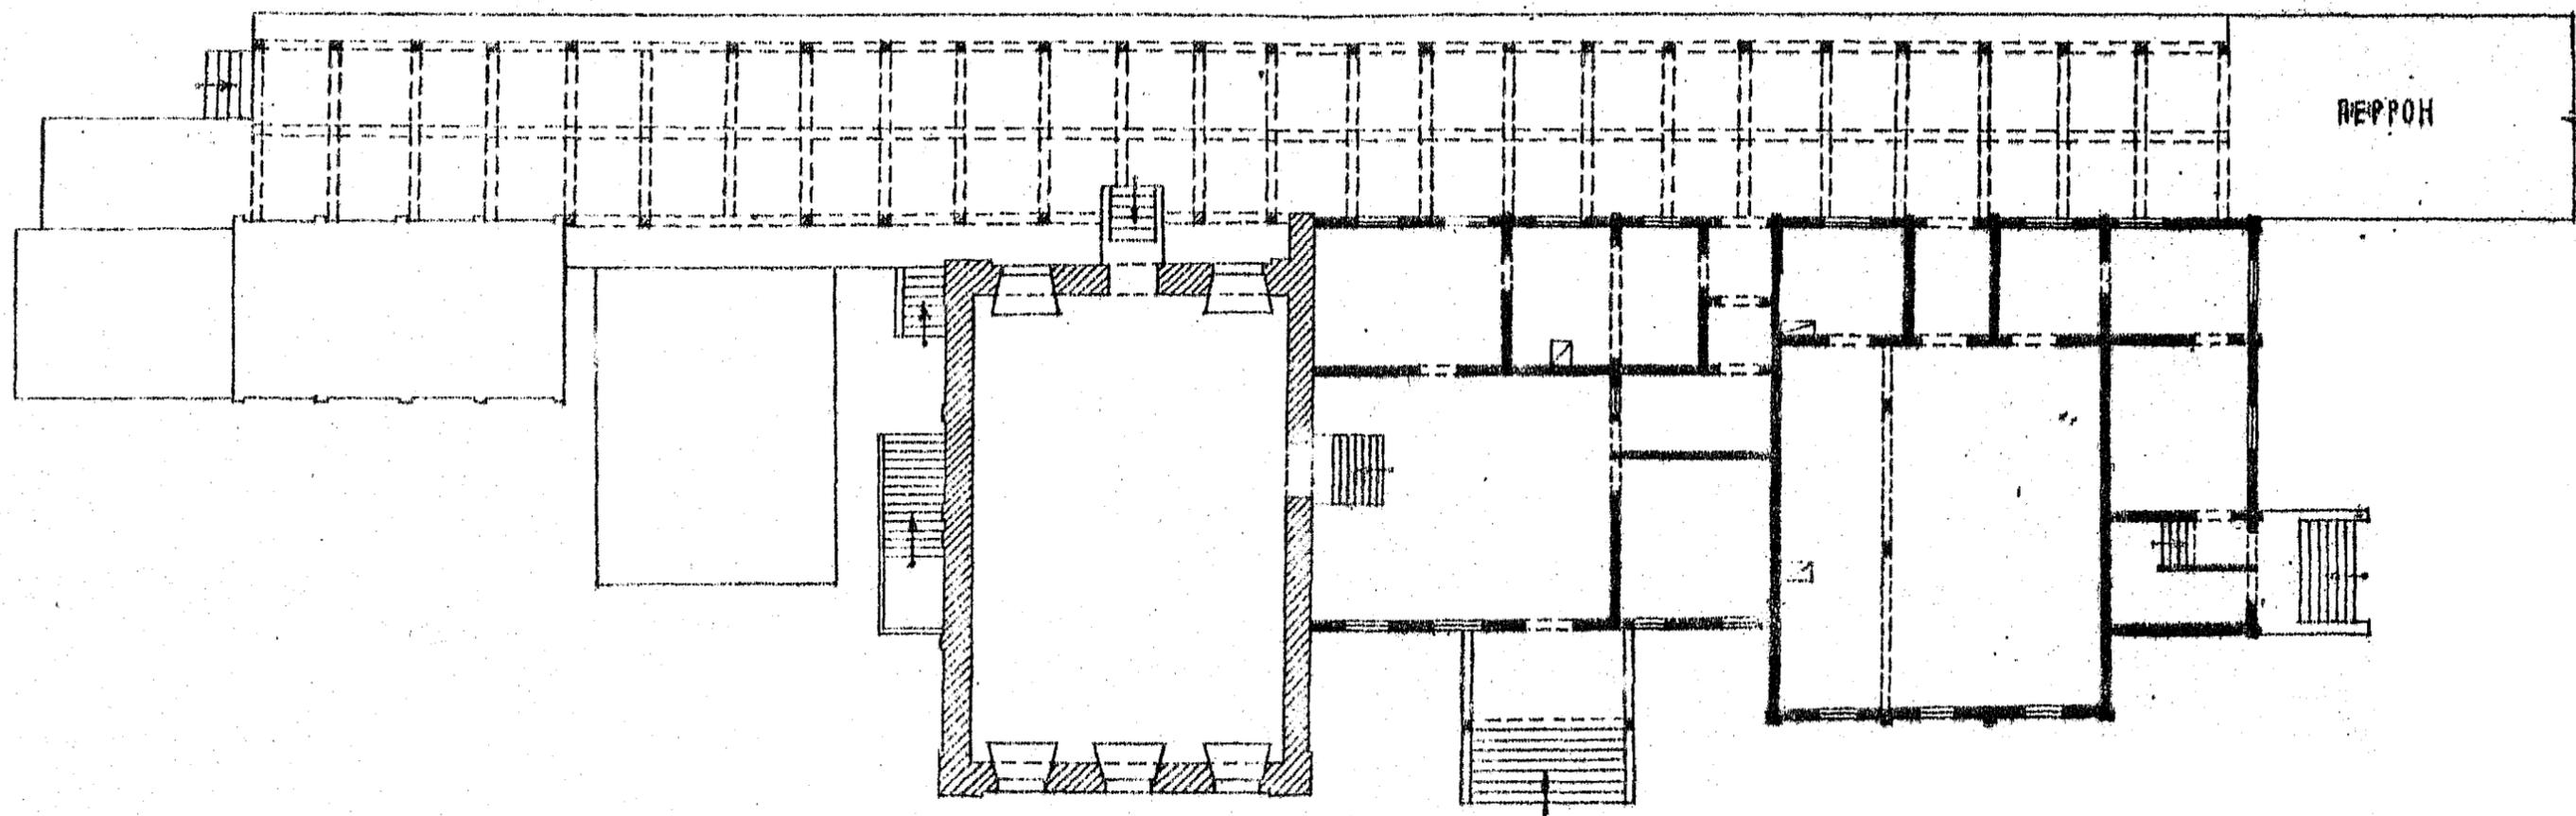
ПЛАН 1 ЭТАЖА

Сквозные поперечная и продольная стены разделяют центральный объем на четыре отсека. С помощью дополнительных перегородок в трех из них выгорожены небольшие комнаты. В самом большом помещении размещен вестибюль. Другие используются для служебных целей.

Первый этаж основного объема разделен капитальной стеной, временной перегородкой и двумя дополнительными поперечными стенками на четыре помещения. В двух больших размещена столовая. Для поддержания плоского перекрытия и по деревянным балкам используются дополнительные опоры в виде столбов с распорками.

Плановые размеры каменной части здания : 10х15м

одноэтажной вставки : 12,5 х 11м

основного двухэтажного объема : 14 х 9м

прлууба: 4х 11м

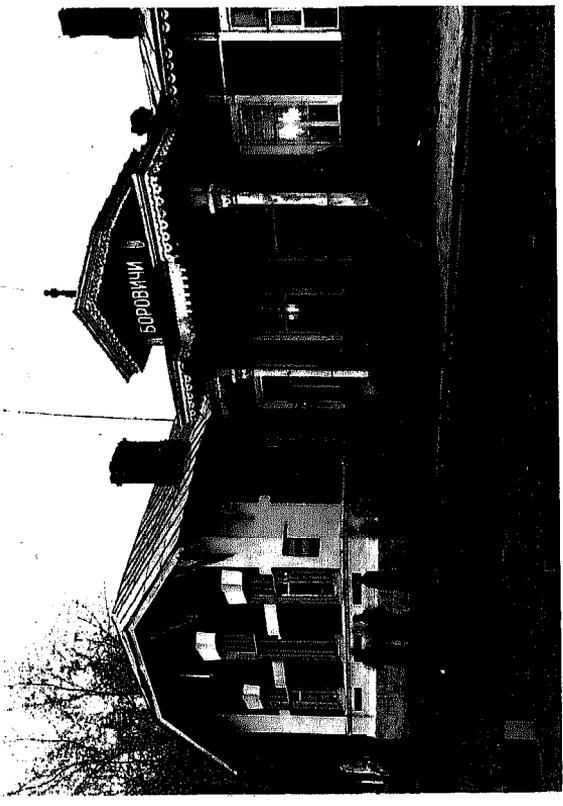
Фото или схематический план

Здание расположено на левобережной стороне города. Является архитектурной доминантой комплекса построек. Главным фасадом обращено на привокзальную площадь. Состоит из нескольких прямоугольных в плане разновысотных объемов: одноэтажного каменного, двухэтажного деревянного с прирубом и объединяющей их одноэтажной деревянной вставки. Северо-восточное крыло дома выложено из камня и кирпича, кладка стен лицевая. Два фасада имеют трапециевидную форму завершения. Окна с лучковым верхом, украшены архивольтами с замками. Центральная часть здания более узкая. Со стороны площади устроен главный вход. Над площадкой перед входом — навес на резных столбах. Юго-западное крыло дома представляет собой двухэтажный сруб с более узким прирубом, обшитый тесом и украшенный пропильной резьбой. Здание является интересным образцом железнодорожного вокзала, выстроенного в 1876 г. и реконструированного в нач. XX в. Особенностью его является сочетание деревянных объемов, решенных в русском стиле, с каменным, выполненным в так называемом кирпичном стиле.
