П А С П О Р Т

I. НАИМЕНОВАНИЕ ПАМЯТНИКА Дом жилой

к. XIX-н. XX в.

п.г.т. Мокшан, ул. Пушкина, 3

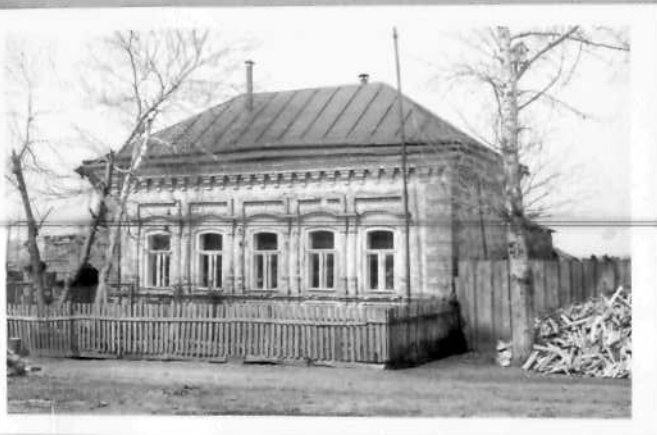
Фото или схематический план

Одноэтажный, кирпичный, прямоугольный в плане дом, к которому со двора пристроен длинный кирпичный сарай, придавший всему сооружению Г-образную в плане форму. Главный вго-восточный фасад 5-оконный. Проемы имеют лучковое завершение и обрамляются полуколонками, несущими лучковый сандрик, объединенный с прямым сандриком. Венчающий карниз украшен городками. Крыша железная вальмовая.
